DIPLOMNÍ PROJEKT

REVITALIZACE HOSPODÁŘSKÉHO DVORA VE VYSOKÉ U MĚLNÍKA

České vysoké učení technické v Praze  
Fakulta architektury

Autor: Bc. Julie Šelerová

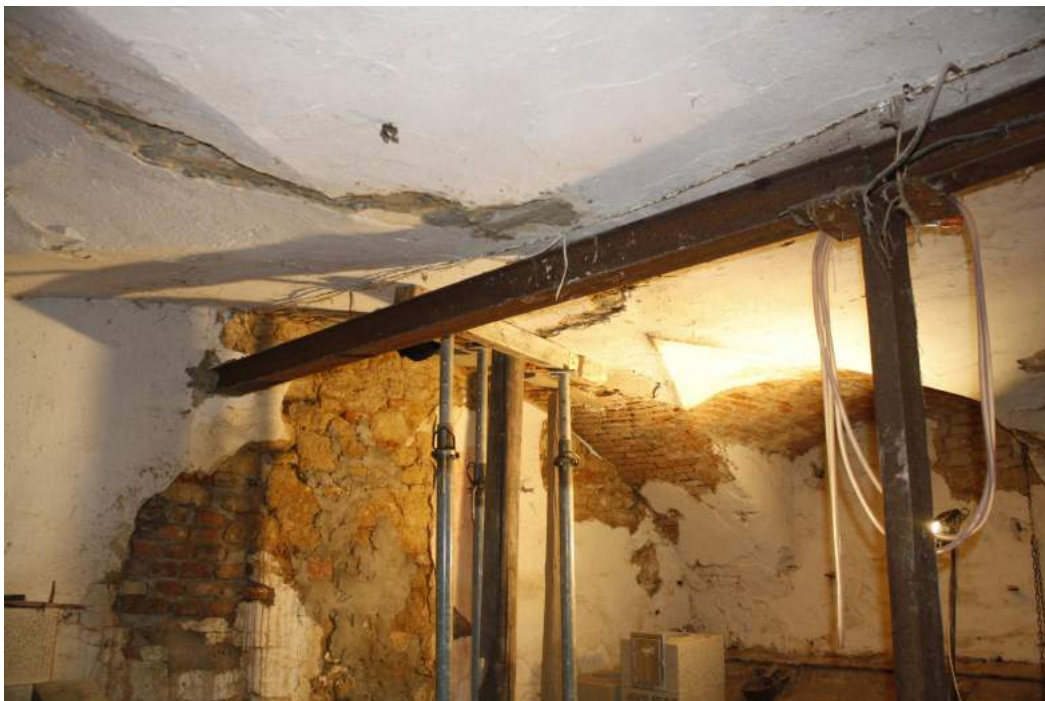
| <i>stav:</i> | - 1.patro budovy v interiéru včetně konstrukcí opraveno<br>- ve východní části přízemí (bývalé chlévy) je staticky porušená část klenby (trhlina ve vrcholu)<br>- objekt je částečně bez omítky |

*Podpření porušené klenby v přízemí*

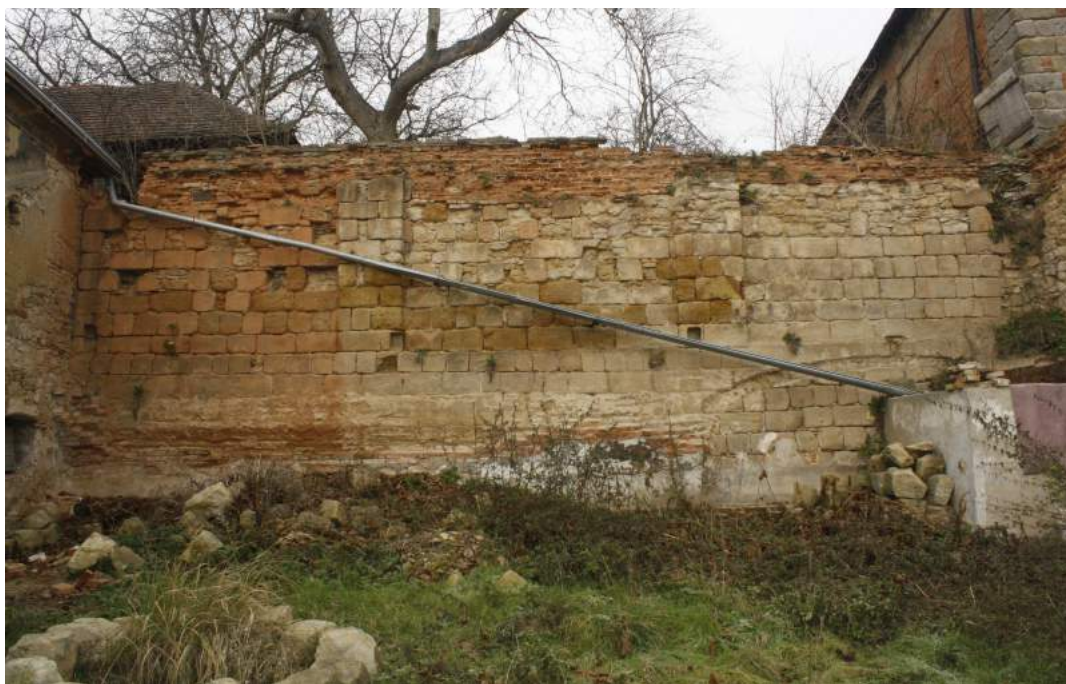
Pohled na severní dochovanou zeď objektu

| <i>ochrana a ošetření:</i> | - zajištění konstrukcí před další degradací vlivem počasí<br>- vhodné místo pro novostavbu dalšího objektu navazujícího na dochované konstrukce |

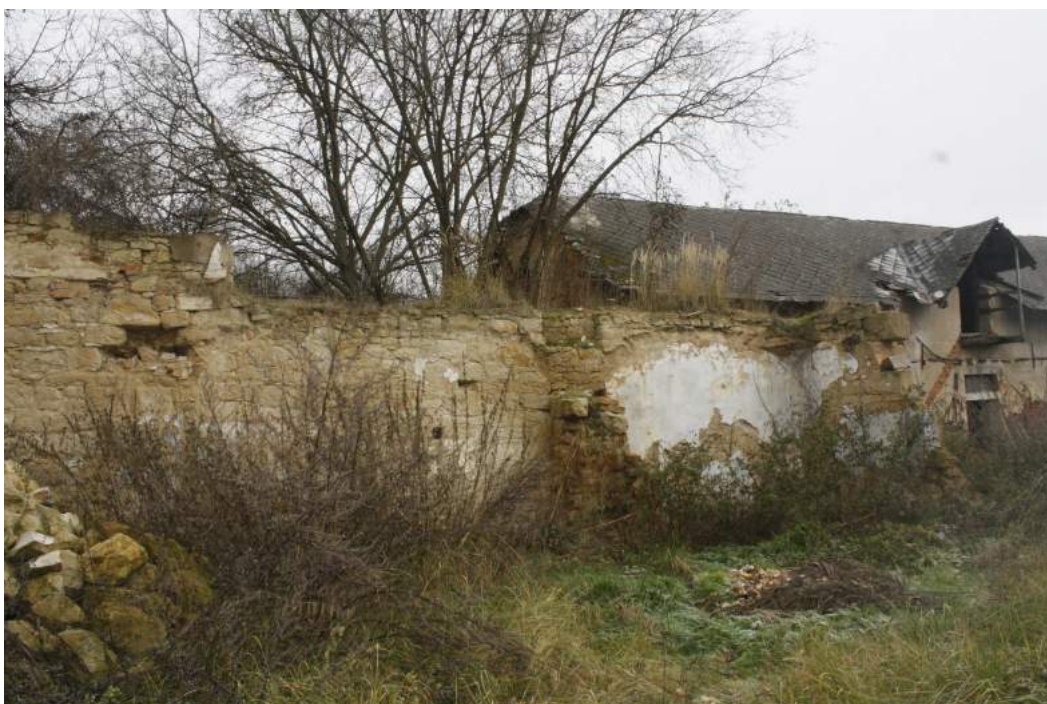
*Pohled na dochovanou východní zeď*

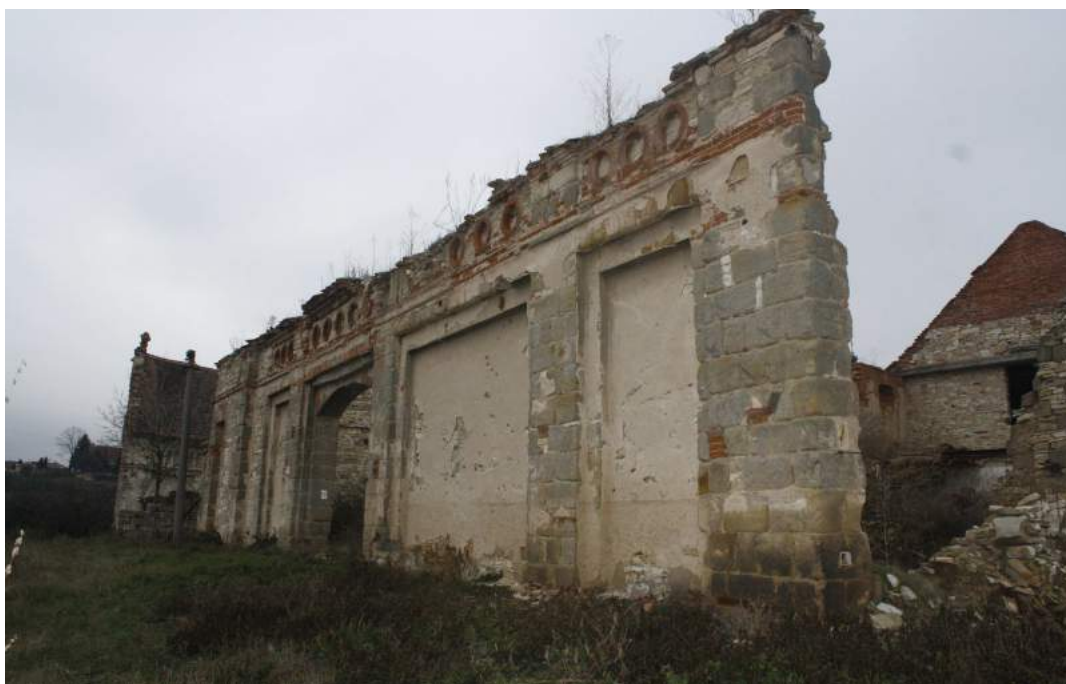
*Jižní zeď objektu*

| <i>ochrana a ošetření:</i> | - zajištění konstrukcí před další degradací vlivem počasí<br>- zajištění obvodových stěn proti vyklápění<br>- vhodné místo pro dostavbu objektu s návazností na dochované konstrukce |

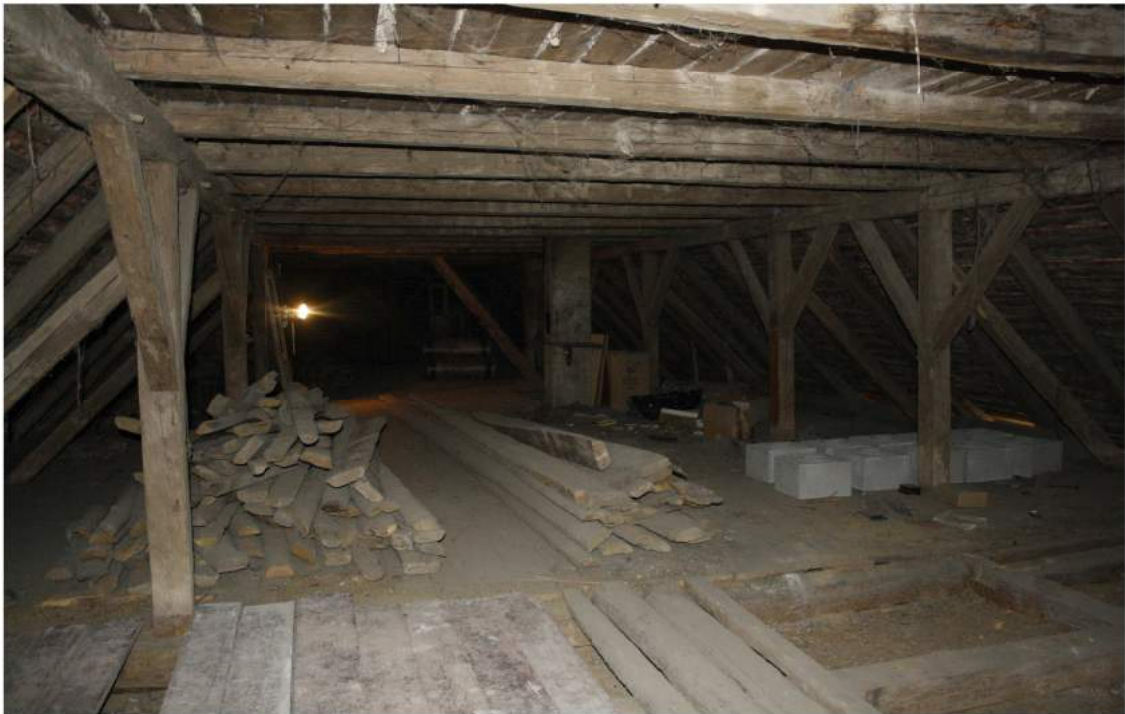
| <i>stav:</i> | - viditelné části krovu jsou ve velmi dobrém stavu bez viditelného poškození či napadení hmyzem a houbami | |
| <i>ochrana a ošetření:</i> | - doporučeno provést odbornou sondáž a posouzení rizikových (nad římsou) a v současnosti zakrytých míst | <p><i>Pohled do prostoru krovu</i></p> |

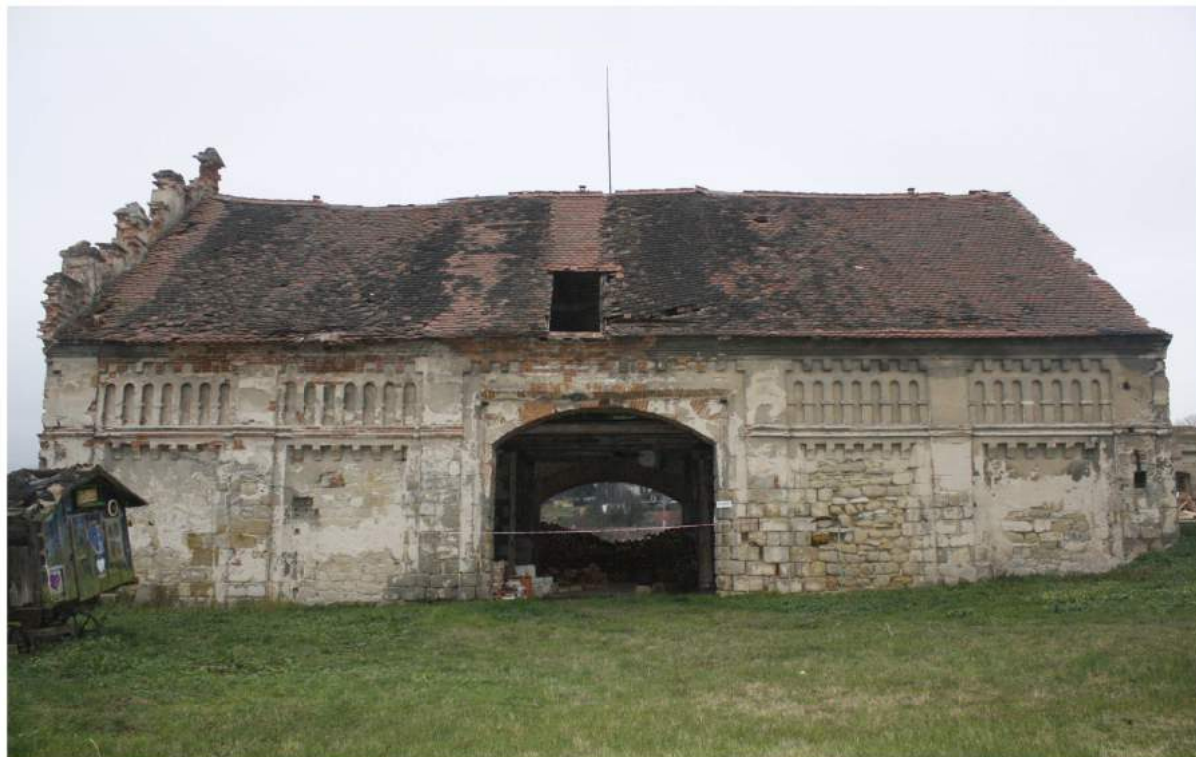
| <i>stav:</i> | - těžce poškozeno povětrnostními vlivy |

*Pohled na východní fasádu*

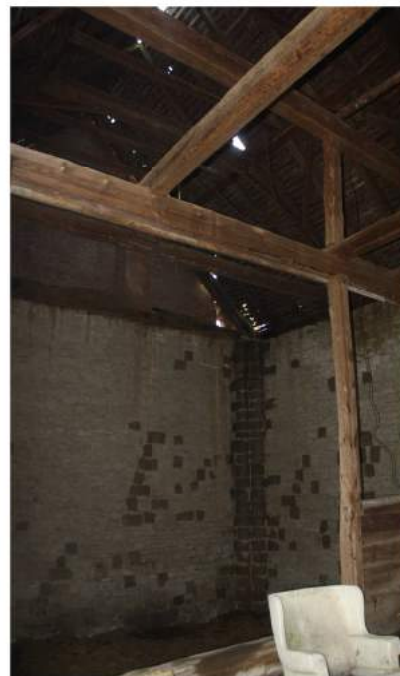
| <i>stav:</i> | <ul style="list-style-type: none"> <li>- viditelné části krovu jsou bez viditelného poškození či napadení hmyzem a houbami</li> <li>- tesařské spoje prvků jsou rozvolněné</li> <li>- je poškozeno laťování a střešní plášť</li> </ul> |

*Pohled do prostoru krovu*

| <i>ochrana a ošetření:</i> | <ul style="list-style-type: none"> <li>- doporučeno provést odbornou sondáž a posouzení rizikových míst - především u prahové vaznice</li> <li>- zpevnění tesařských spojů a případná výměna (části) poškozených prvků</li> <li>- oprava laťování a přeložení střešní krytiny</li> </ul> |

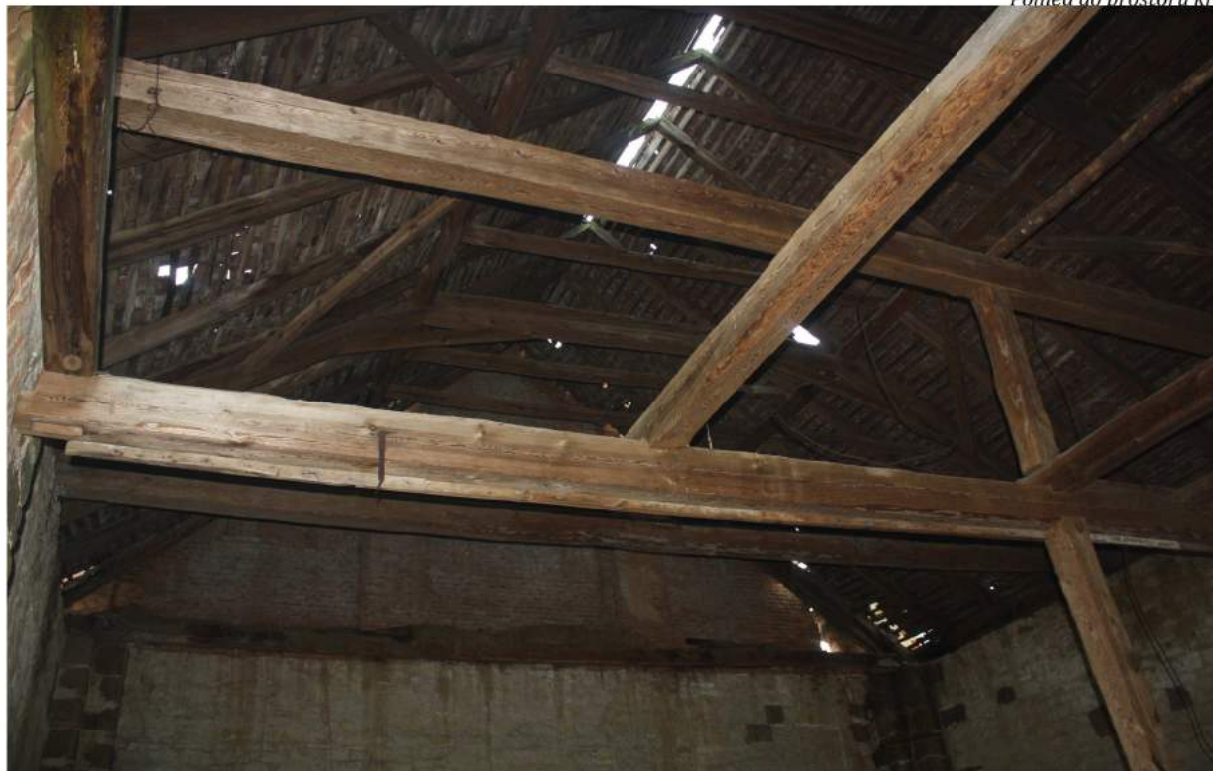
*Pohled do prostoru krovu*

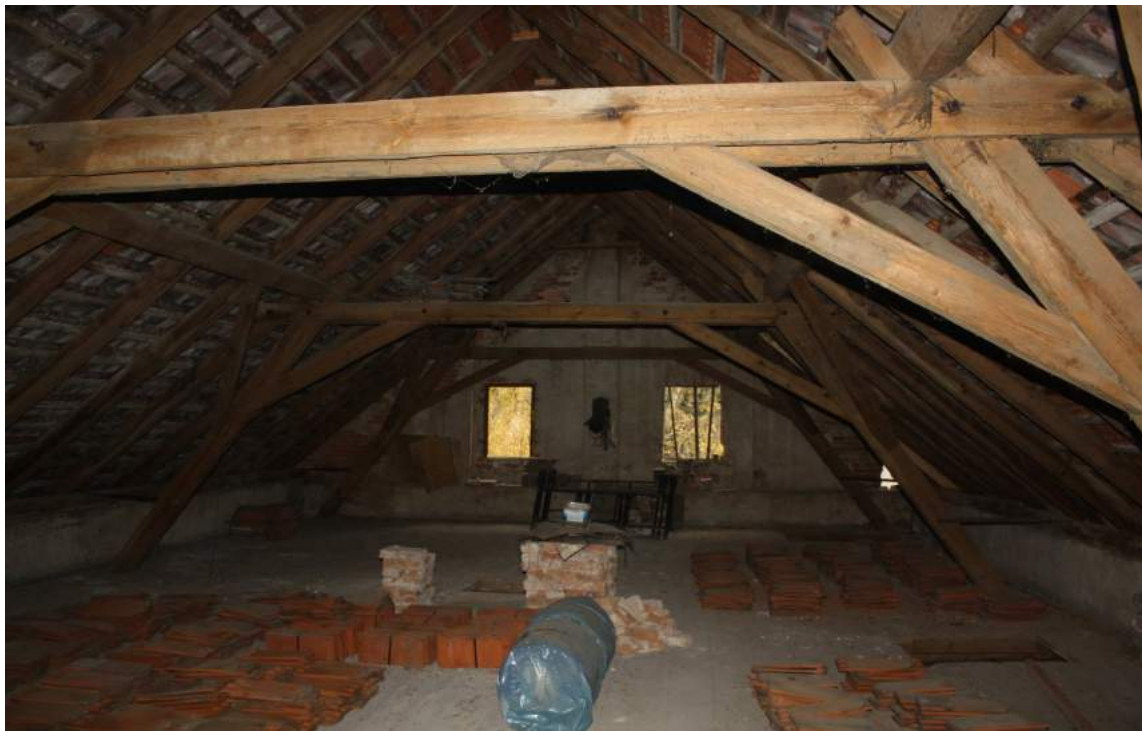
| <i>stav:</i> | - viditelné části krovu jsou bez viditelného poškození či napadení hmyzem a houbami<br>- laťování i střešní krytina v dobrém stavu |

*Pohled do prostoru krovu*

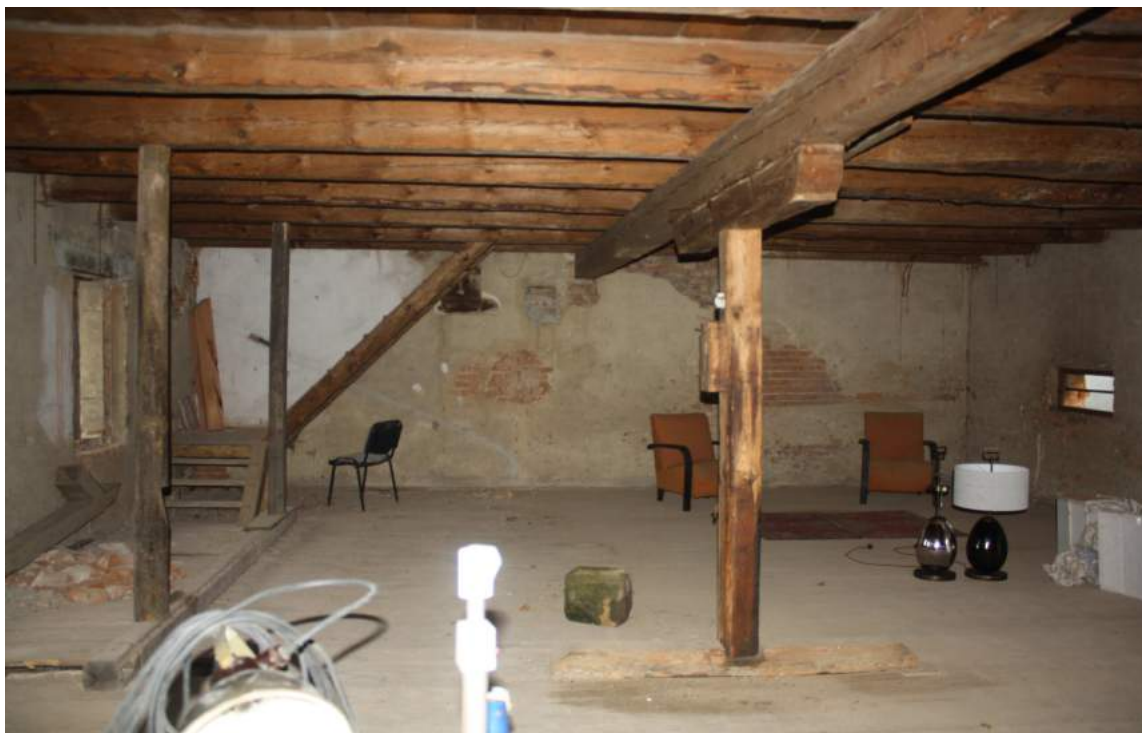
| <i>stav:</i> | - kce byla nedávno opravena přímo majitelem a to včetně výměny několika poškozených částí trámů | |

*Pohled do prostoru*
