# SCHODIŠTĚ FARY V BLANSKU U KAPLICE

## NĚMÝ SVĚDĚK BANKROTU RODU BUQOYŮ V 1. POL. 18. STOL.

FA ČVUT PRAHA

SHP1  
březen 2022 (LS22)

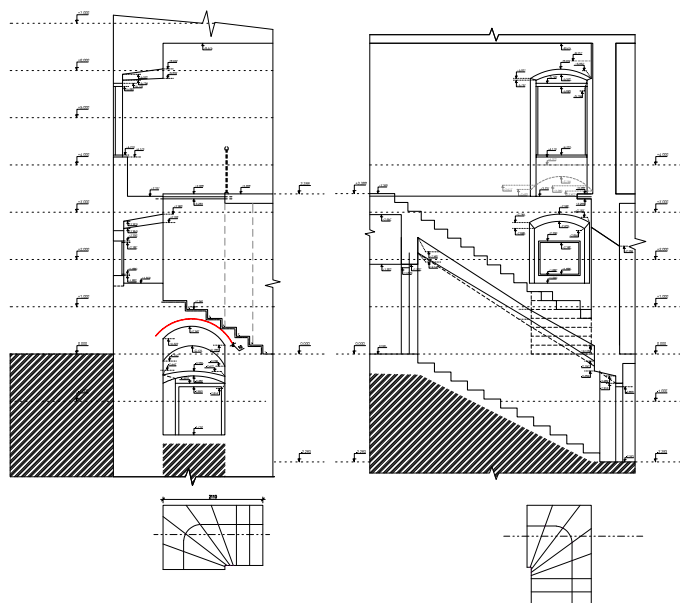
interpretace: ověření návrhu tvaru schodiště v příčném a podélném řezu  
červeně - nejkritičtější místo - kontakt schodišťového ramene a klenby schodiště do sklepa

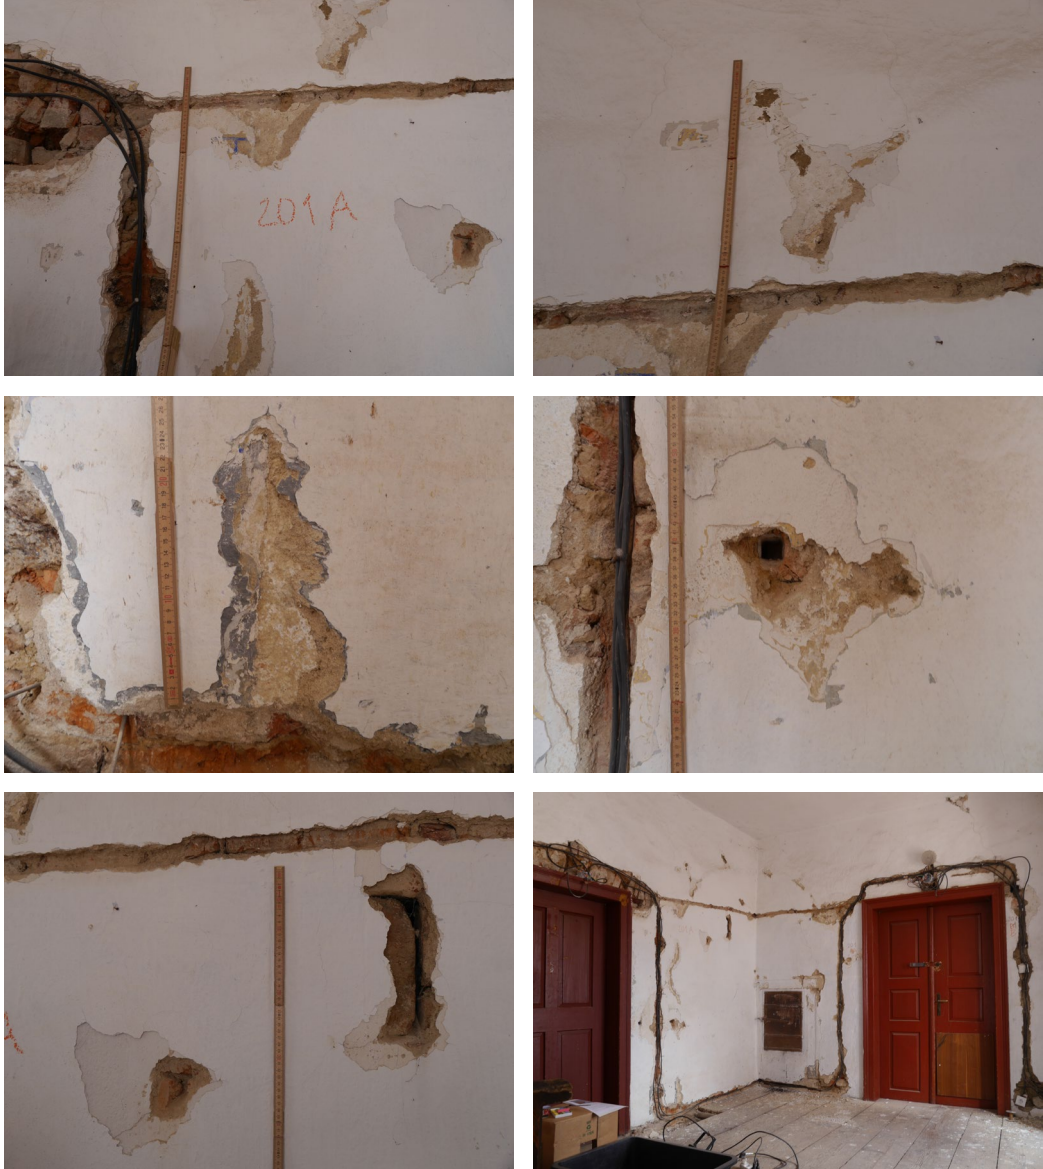
| <b>NÁLEZOVÁ SITUACE:</b> | <b>201A</b><br>Stopa po topenišťovém prostoru v SZ koutě místnosti 2.01 |
| <b>Popis situace:</b> | <p>Stopa po topenišťovém prostoru pro obsluhu kachlových kamen v jídelně (místnost 2.02) a v pokojíku (místnost 2.03). Náběh omítky 1 ke stopě po "kupoli" topeniště je ve výšce max. + 6,058 m (+ 267 cm nad podlahou patra). Otisk "kupole" je čitelný v náběhu hlíněné omítky 1 a je respektován jejími opravami omítkou 1a i dalšími vrstvami nátěrů. Nápadné vyboulení způsobené vylomením nosníku je viditelné v rozsahu 115 - 130 cm, nejspíše zde byl osazen rám pod "kupoli" dymníku.</p> <p>Pod otiskem kupolové plochy byla na severní i západní zdi nika, která byla v pozdějších stavebních úpravách zazděna. Zazdívka byla provedena z cihel na jemnou okrovou vápennou maltu, a časově souvisí s proměnou topeniště na tahová kamna, obecně datováno do 1. poloviny 19. století. Výplň po bývalém topeništi byla nejprve klasicistní se zlatomodrou výmalbou (1900 – 1915). Poté byla výplň přezděna v 20. letech 20. století - stalo se tak o jeden nátěr dříve než realizace osazení revizních dvířek</p> <p>Úprava ve stavební fázi baroko 2 znamenala uzavření prostoru příčkou nejméně na západní straně. Na západní zdi, 140 cm od severozápadního kouta, se dochoval do výšky + 4,538 m (+ 115 cm od podlahy patra) náběh omítky 2, který navazoval na nosník "kupole" topeniště. Znamená to, že ve stavební fázi baroko 2 topeniště uzavřeli po celém obvodu podezděním pod nosníky.</p> |

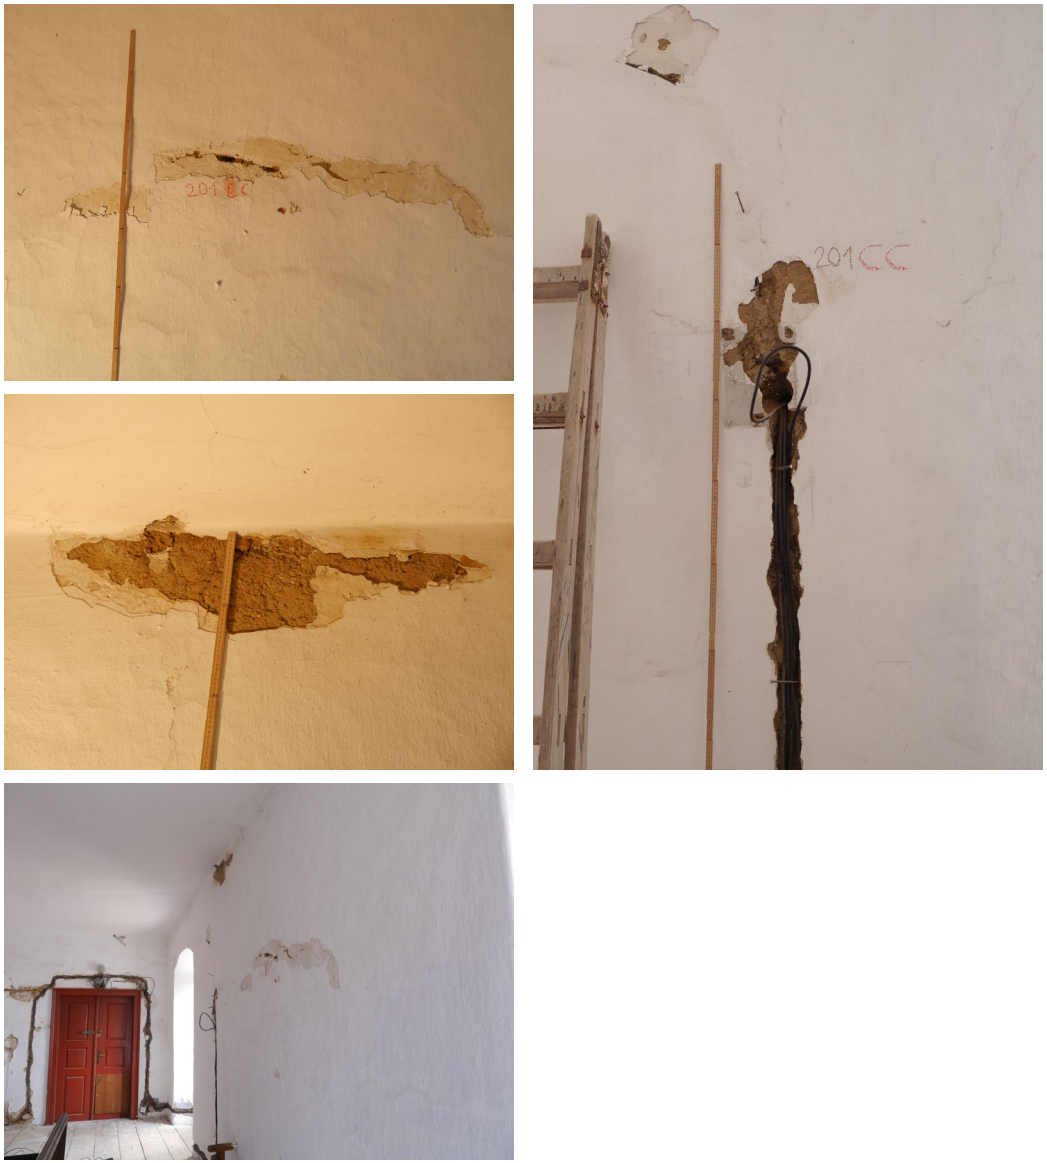
| <b>Popis situace:</b> | <p>V drážce pro elektroinstalaci je hliněná omítka 1 a následuje již pouze souvrství vápenných nátěrů. Situace se nachází 3,5 m jižně od severovýchodního kouta místnosti 2.01. V témže místě pod stropem omítka 1 a souvrství nátěrů zabíhá nad podhled. Těsně pod podhledem je koutový náběh omítky podhledu (stáří podhledu blíže neurčeno - pravděpodobně druhá až třetí třetina 19. století). Určitě jde o jinou omítku než ze zrušení dymníku. Chodba mohla být dlouho bez podhledu, je možné, že jako pravděpodobně třetí vrstva (rozhodně nejde o první nátěr) podhledu se uplatňuje barevný zlatě žlutý nátěr s modrými skvrnami (pravděpodobně kolem 1900).</p> <p>Mezi okny v patře na východní obvodové zdi je ve výškové úrovni cca + 5,400 m v půdorysném rozsahu 140 cm (220 cm od jižní zdi po 360 cm od jižní zdi) tvarově zaoblená porucha v hliněné omítkce 1. V sondě nebyla nalezena špaleta, ani záklenek, ale pouze přerušená tatáž omítka (hliněná omítka 1) přičemž níže položená je vyboulena do místnosti. Nejde o pozůstatek otvoru, není vidět otisk schodiště či jeho bednění. Jde zřejmě o starou statickou poruchu vyboulení zdiva a následné nátěry se toto vyboulení pokouší retušovat. (vágrys +- 0,000 m = úroveň podlahy přízemí)</p> |

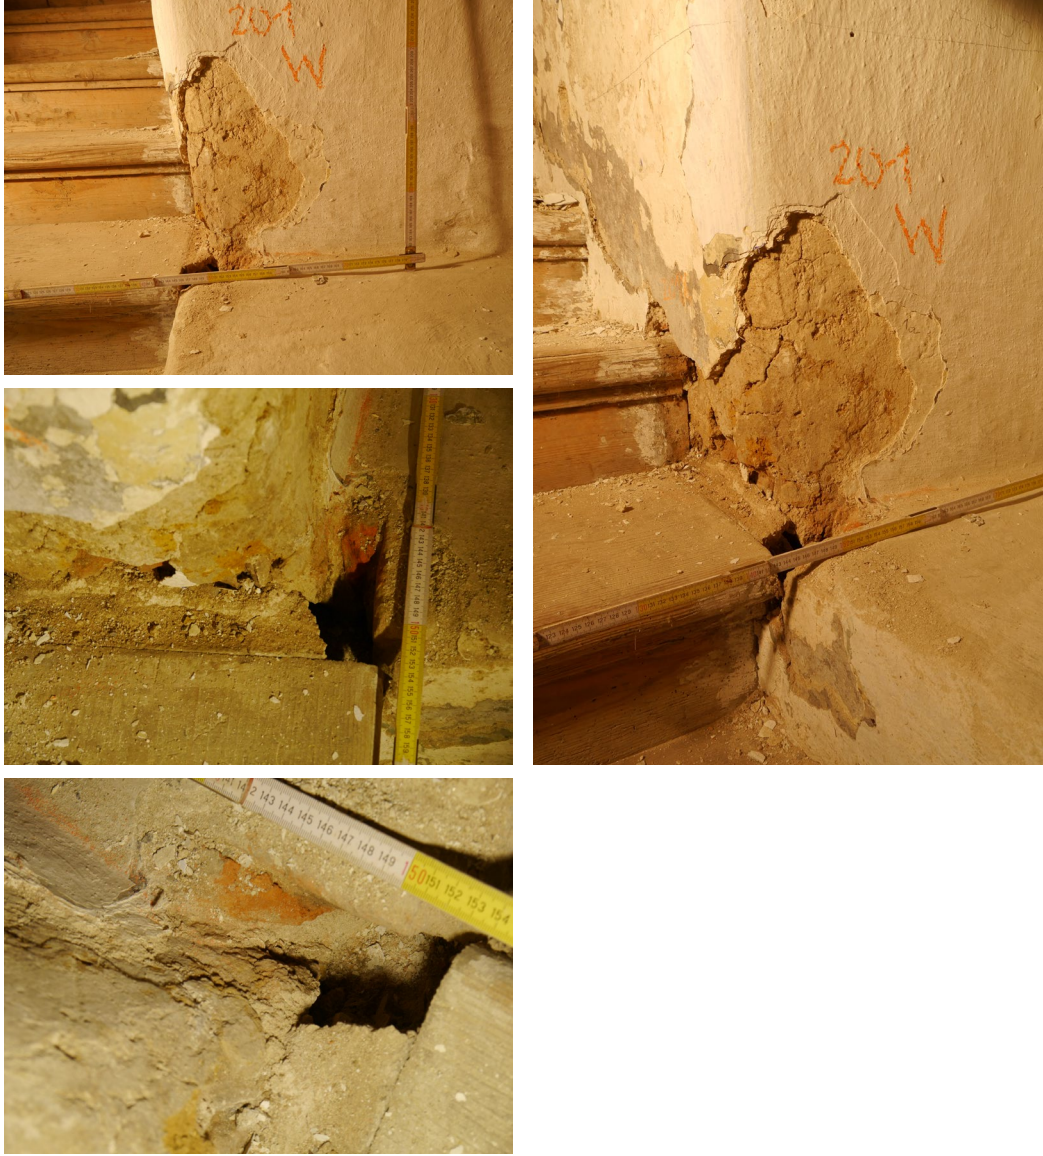
| Popis situace: | <p>U severní špalety okna je oblé nároží modelováno v hliněné omítkce 1 na níž se nedochovala povrchová vrstva. Na nároží byla omítka 1 následně převrstvena omítkou 1a. Omítka 1a je dnes (26-27.3.2022) čitelná za dnešním zděným parapetem a za schodem do hloubky v úrovni 141 cm nad podlahou přízemí, níže je poničena. Z tohoto vyplývá, že někdejší parapet okna v přízemí byl minimálně o 9 cm níže než je úroveň dnešního parapetu. (vágrys +/- 0,000 m = úroveň podlahy přízemí)</p> |

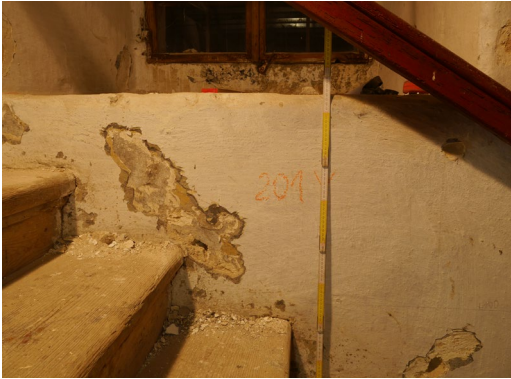
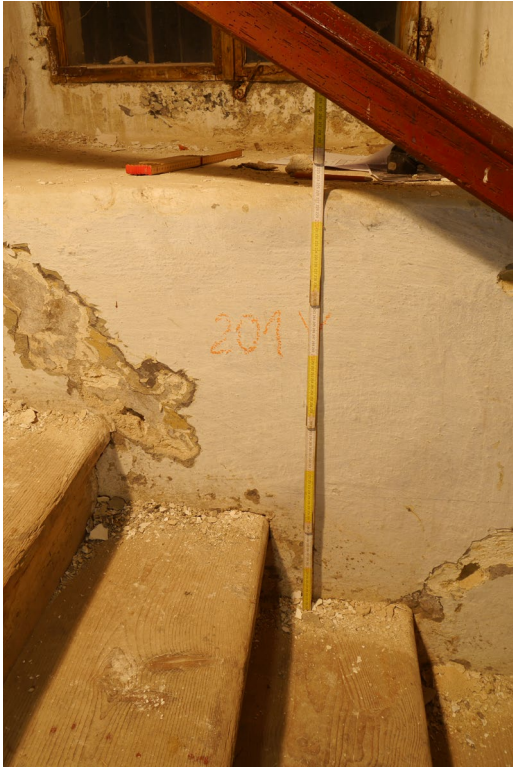
| Popis situace: | <p>Na omítkce 1a nebo omítkce 2 (nelze odlišit) je šikmý soklový nátěr převrstvený množstvím dalších mladších nátěrů. Kolem schodů je výrazně opravováno. Hliněná omítka 1 není nikde zachovalá. Severně od okenní niky je důvodem chybějící omítky 1 navýšení parapetu v pozdější fázi a poškození omítky 1 osazením schodišťových stupňů. Jižně od okenní niky je omítka 1 poškozena vybouráním zdi a jejím nahrazením klenebním pasem. Omítka 2 (omítka pasu) tak pokračuje přímo na schodišťový sokl v celém rozsahu jižní poloviny okenní niky.</p> |

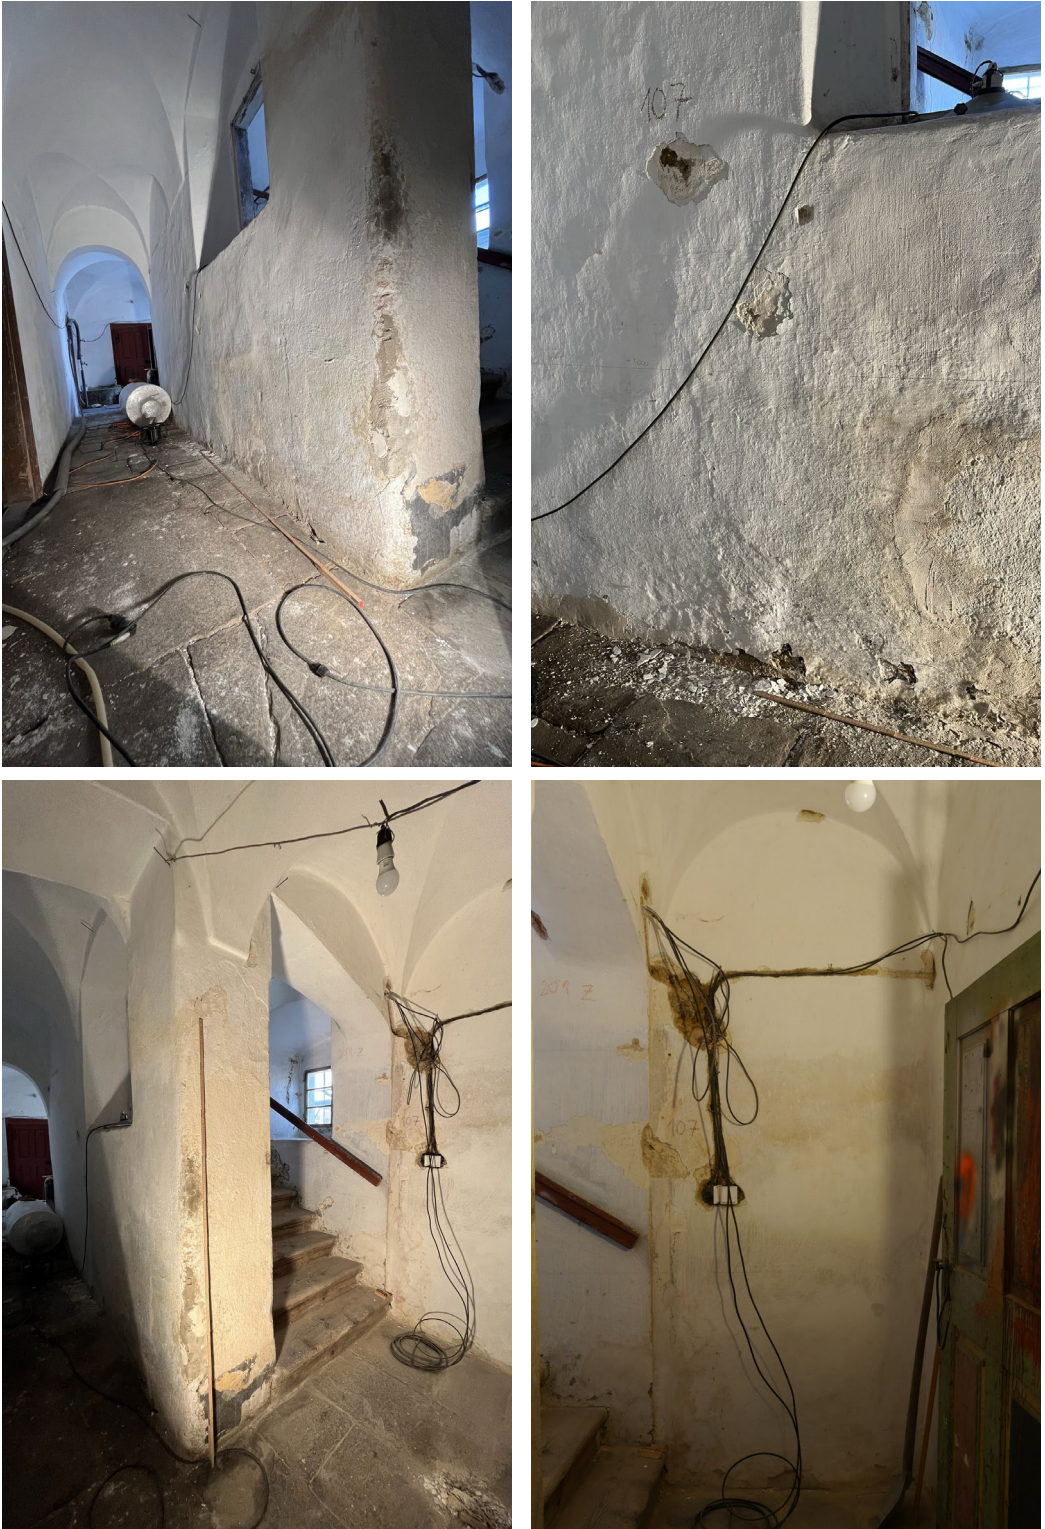
| Popis situace: | <p>Původně stejný prostor jako komora 1.08, ale její omítka 1 je kvalitnější než omítka 1 v síni 1.01, na schodech i na chodbě 2.01 v patře.</p> <p>Druhou stavební fází baroko 2 zde představuje klenební pas a protažení vřetenové zdi v souvislosti se změnou schodiště (protažení od místa 275 cm jižně od severního začátku vřetenové zdi dále na jih).</p> <p>Další stavební fází je zeď ke komoře (místnost 1.08) přizděná na spáru s omítkou vůči východní obvodové zdi i vnitřní zdi na západě.</p> <p>Dvojice křížových kleneb je přiložena k omítce pasu (omítka 2) na schody, omítce na východní obvodové zdi i k příčce k místnosti 1.08. Vůči všem třem konstrukcím je zde křížová klenba dodatečná.</p> <p>Realizace jednokřídlých dřevěných mřížových dveří při nástupu na schodiště spadá do období po polovině 19. století.</p> |
