# DIVADELNÍ OKRUH

## okruh divadelních zastavení zámeckým parkem

### ANOTACE

Hlavní koncepční myšlenkou návrhu je vytvoření divadelního okruhu zámeckého parku v Osečanech. Čtyři divadelní scény, každá s jiným charakterem a atmosférou, co vytváří různé pohledy do krajiny. Stromy. Voda. Terasy. Zámek. Okruh začíná podiem na obnovených terasách k divadelním hrám a koncertům.

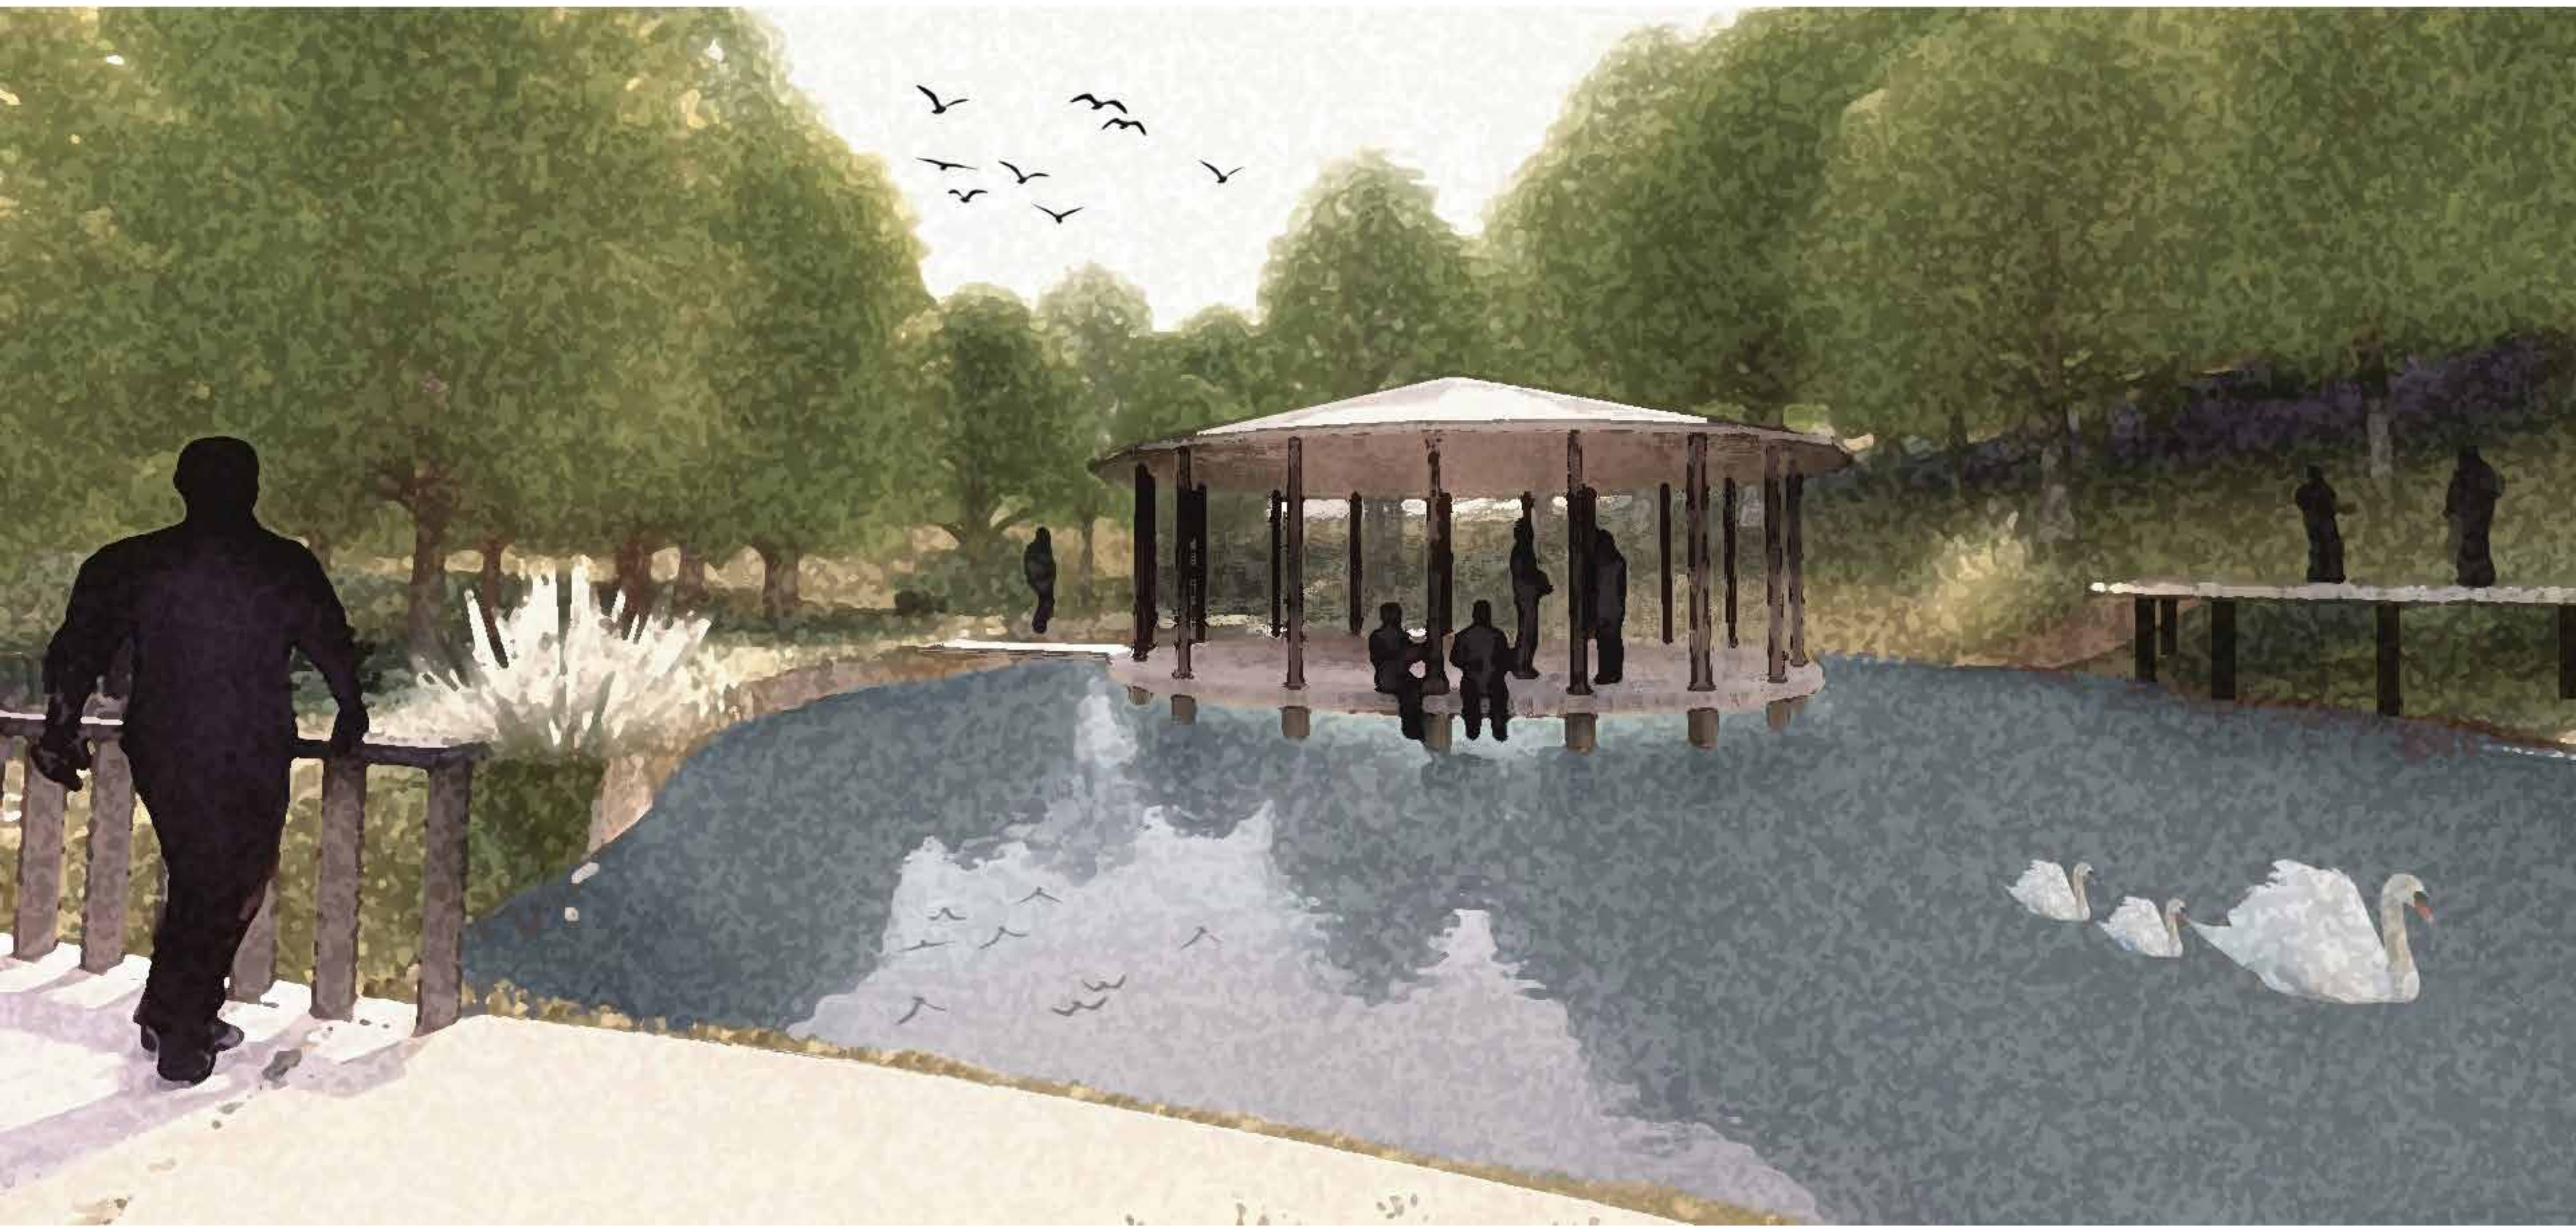
Pokračuje útulným malým zastavením, které je skryto mezi stromy. Slouží k autorským čtením a malým hrám, které se odehrávají přímo mezi diváky. Dále je altán téměř položený na vodě s podiem na koncerty, kde se mohou odehrávat svatby. Poslední divadelní zastavení je na skále pod terasami, kde se nám naskytne výhled na zámek, nebo zámeckou prádelnu.

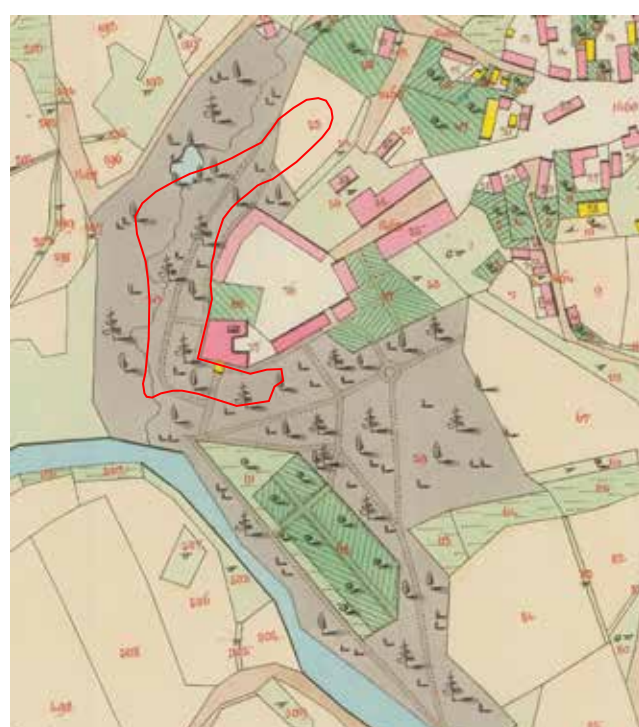
Stabilní katastr Osečan. r. 1840  
Na porovnání vpravo současný stav.

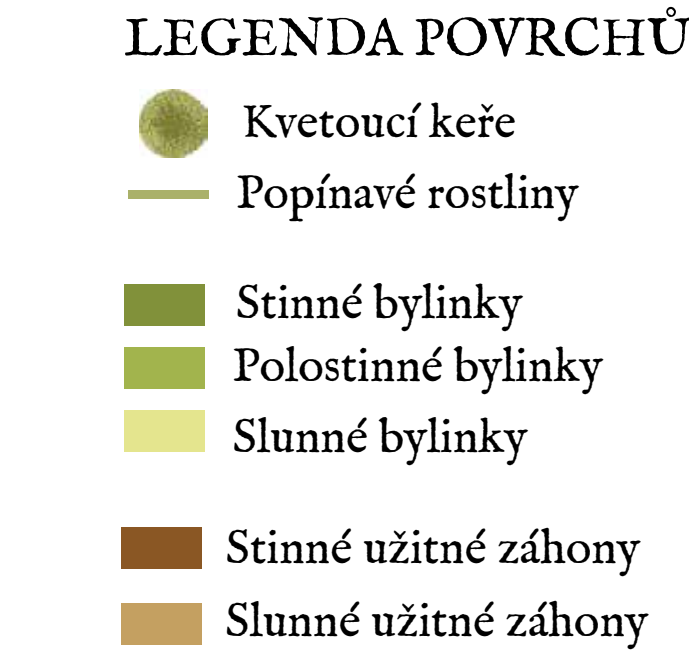
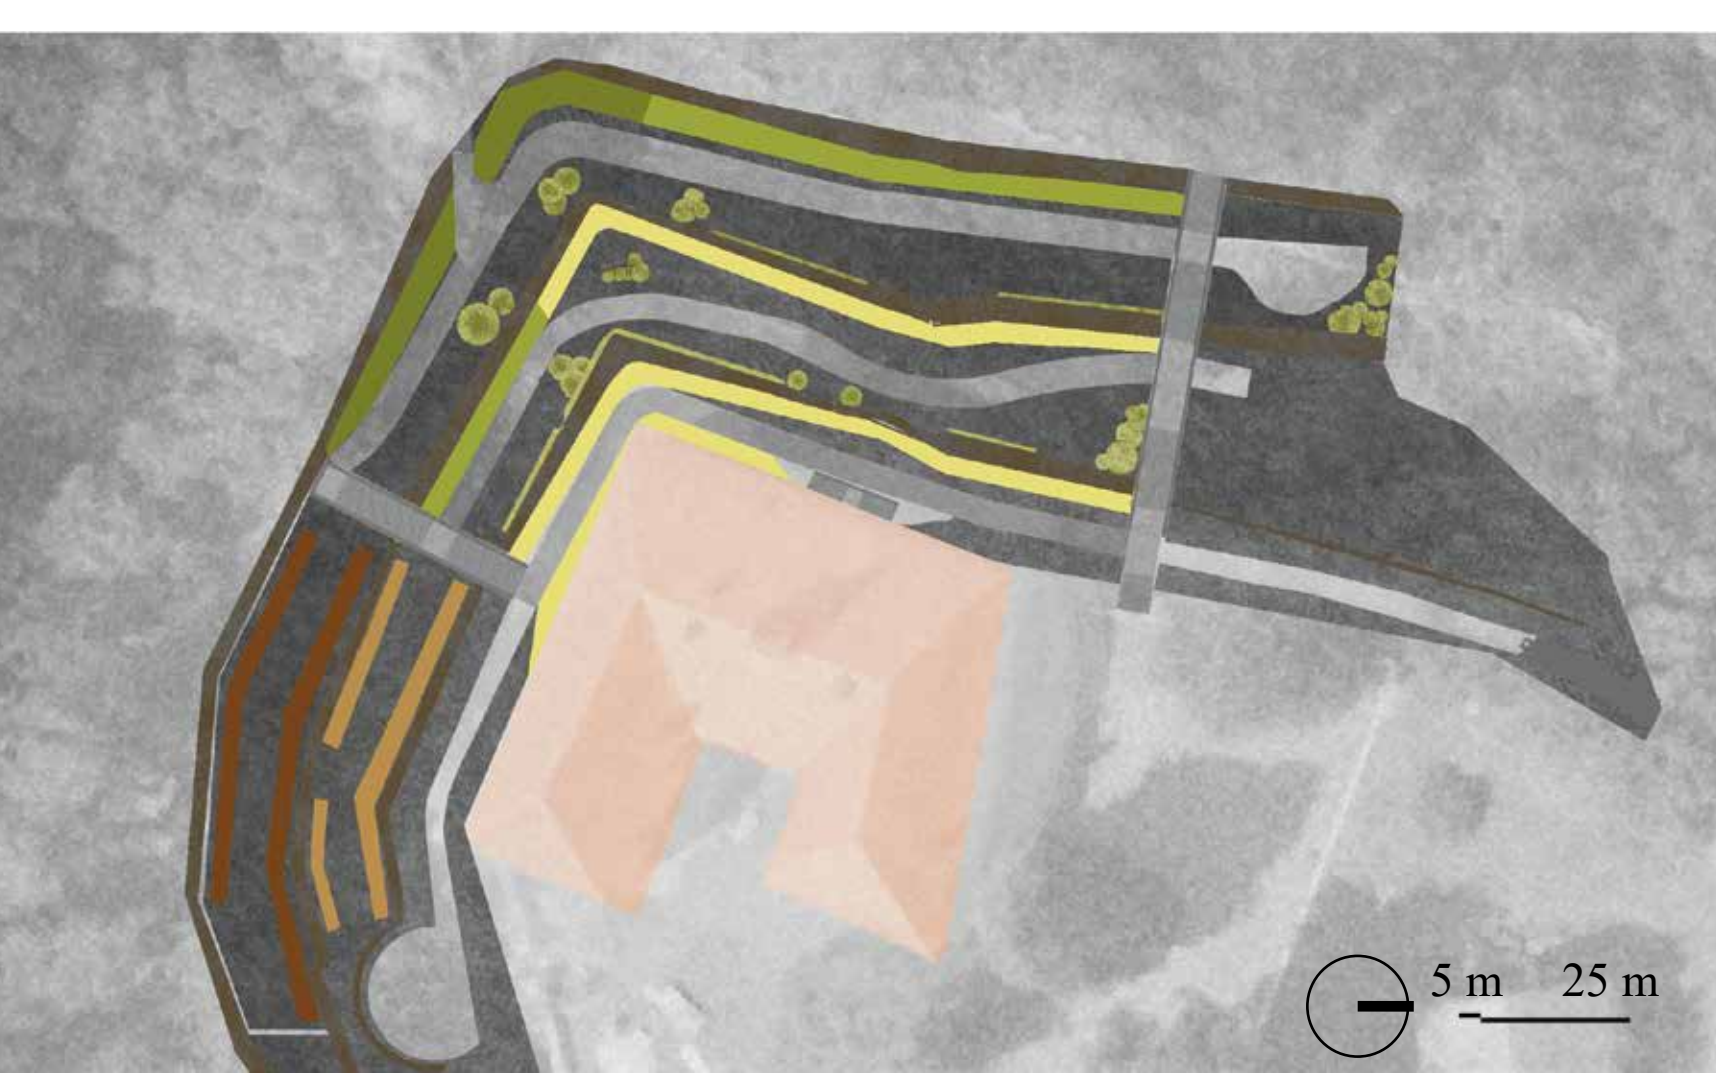
### KONCEPT VEGETACE

Vegetace na terasách bude tvořena z bylinkových záhonů. Ty dodají místu atmosféru a vůni. Zároveň slouží jako zábrana návštěvníkům ke vstupu na hranu teras. Šíře záhonů je 1,5 m. Liší se také mezi sebou výškou. Před mobiliárem budou záhony do 30 cm, aby nebyly narušeny průhledy.

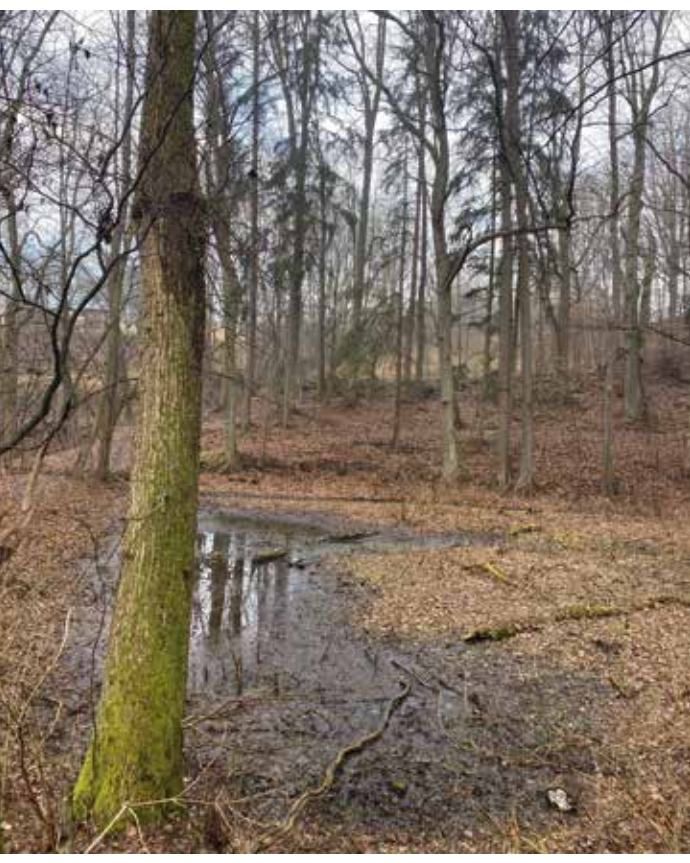
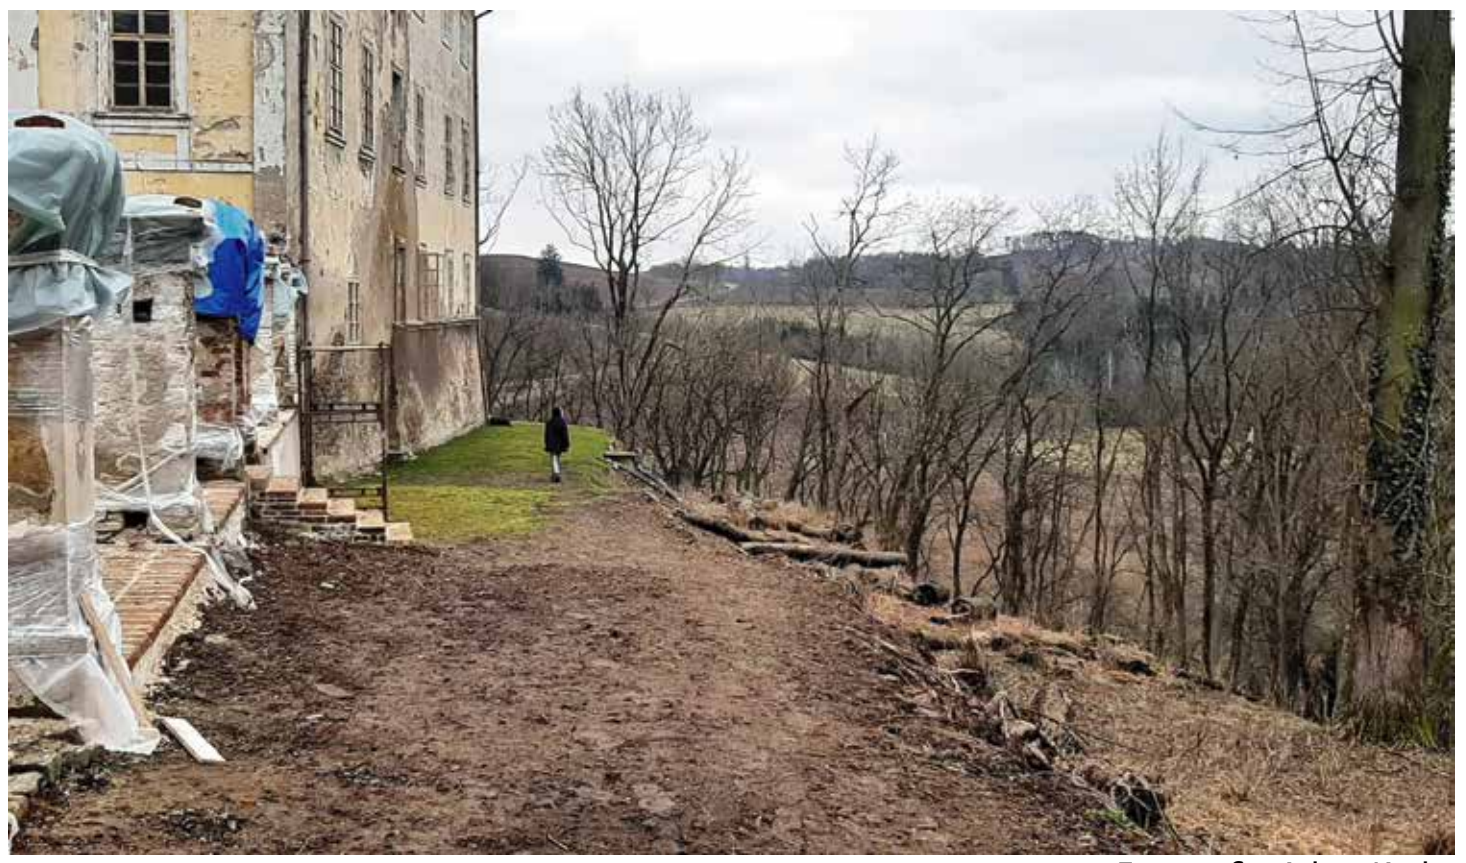
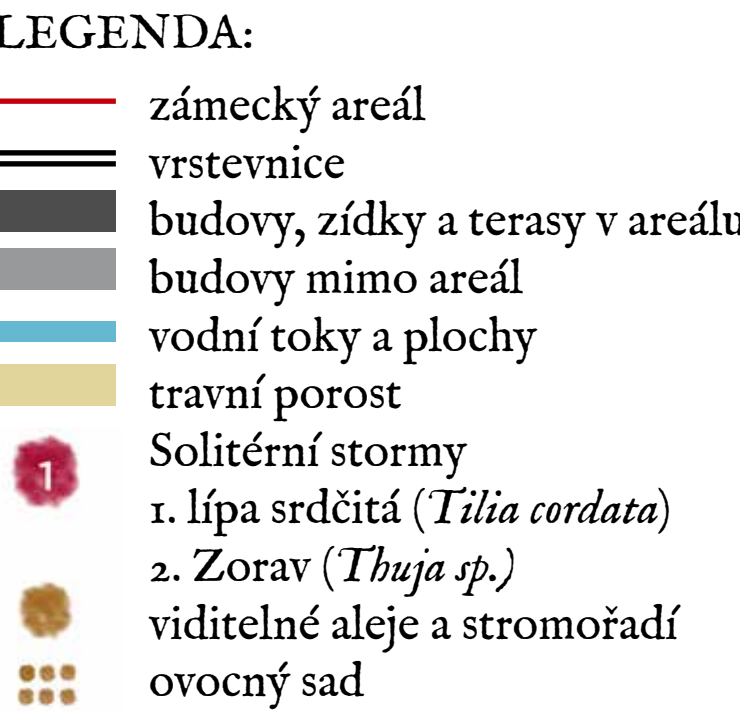
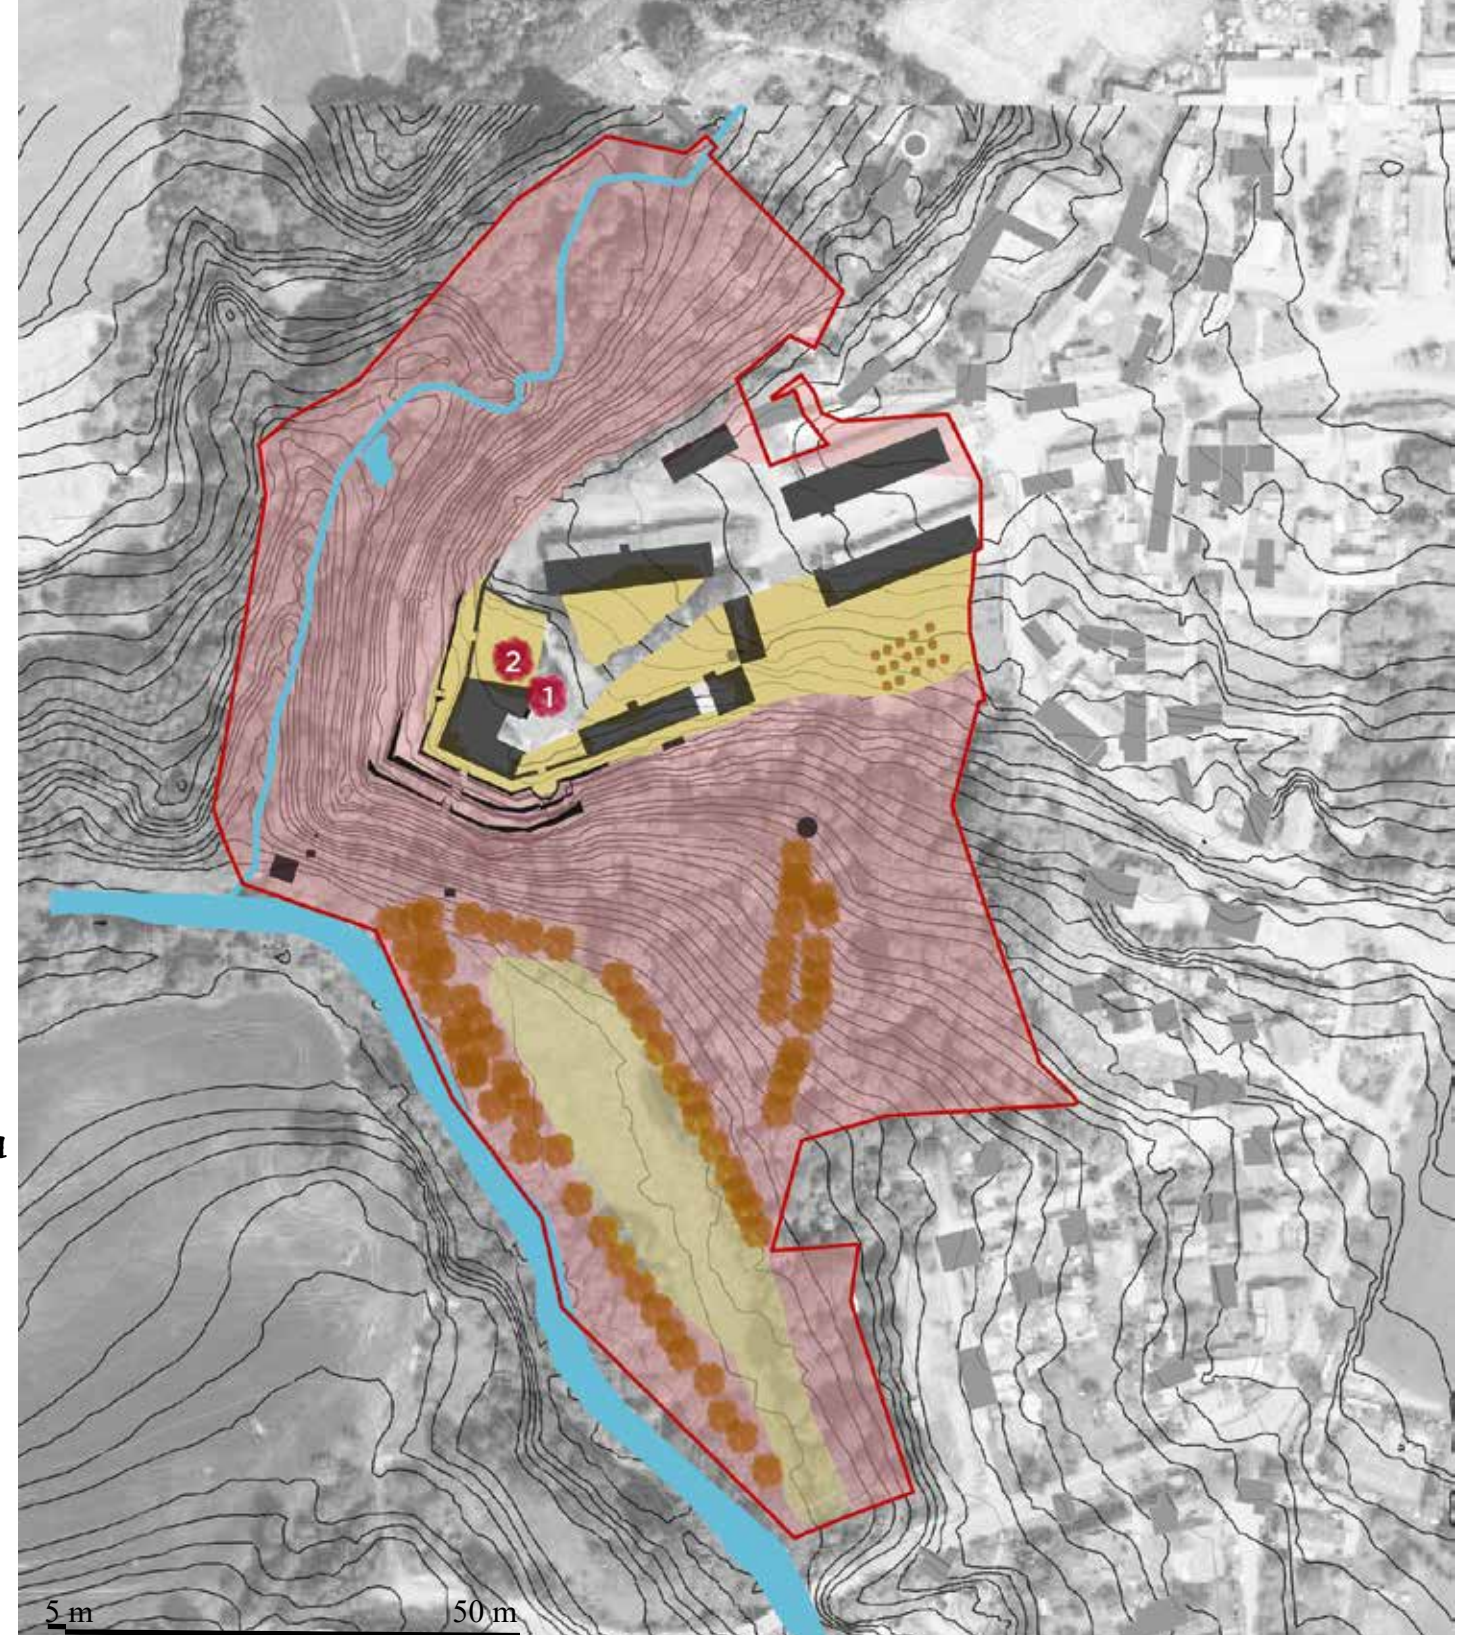
#### ANALÝZA STÁVAJÍCÍHO STAVU

Na fotkách můžeme vidět stávající stav rybníka a teras. Rybník je zabahněný a není v něm voda, také nejsou zřetelné hrany. Terasy v dnešní době jsou znaveny náletovými dřeviny. Opěrné zdi se ale rozpadají. Je zde zřetelné, kde se dříve nacházela schodiště. Terasy jsou také zasypané z velké části zeminou, která zde byla naplavena kvůli špatnému dovedení.

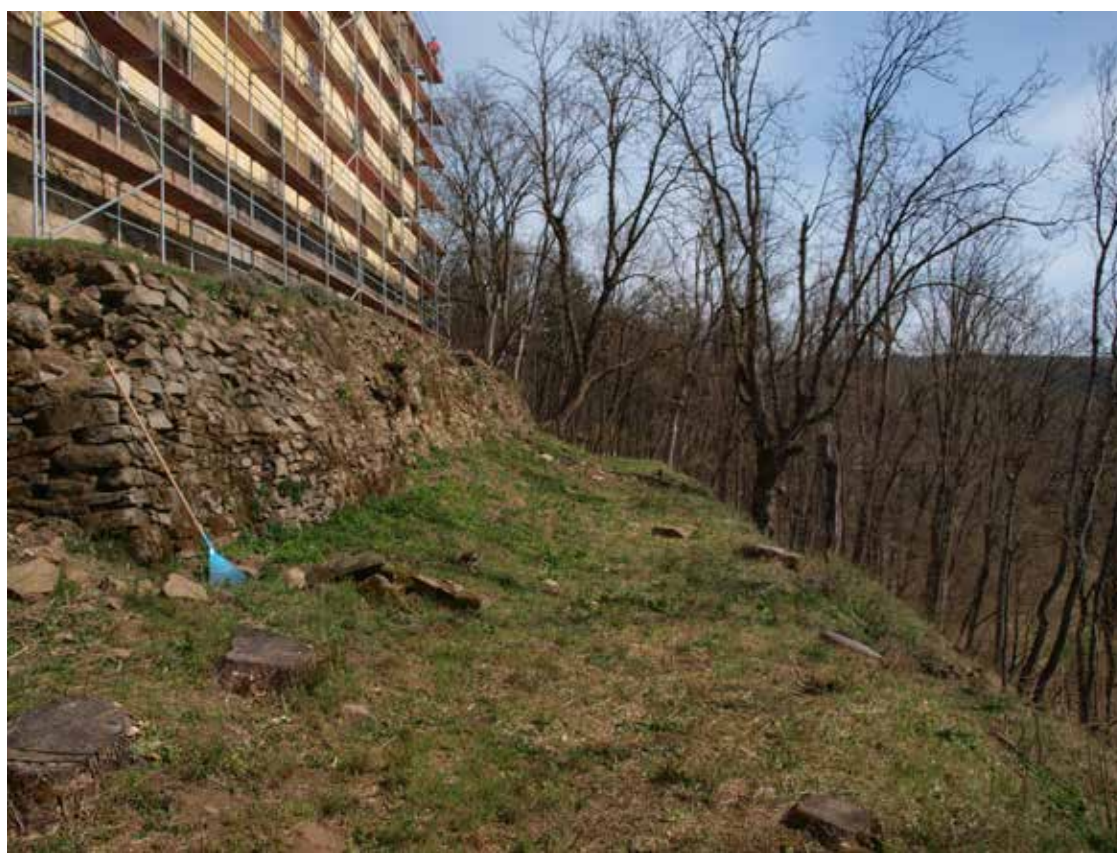
#### SWOT ANALÝZA

V náhradu divadelního okruhu jsem se podle SWOT analýzy snažil vypořádat se stávajícími problémy území, a zároveň využít příležitosti. Navržením cestní sítě v mé vybrané části je vyřešena špatná prístupnost. Obnovením teras a schodišť je upraven špatný technický stav. Je navržen svod dešťové vody teras.

Analýza silných, slabých stránek, příležitostí a hrozeb

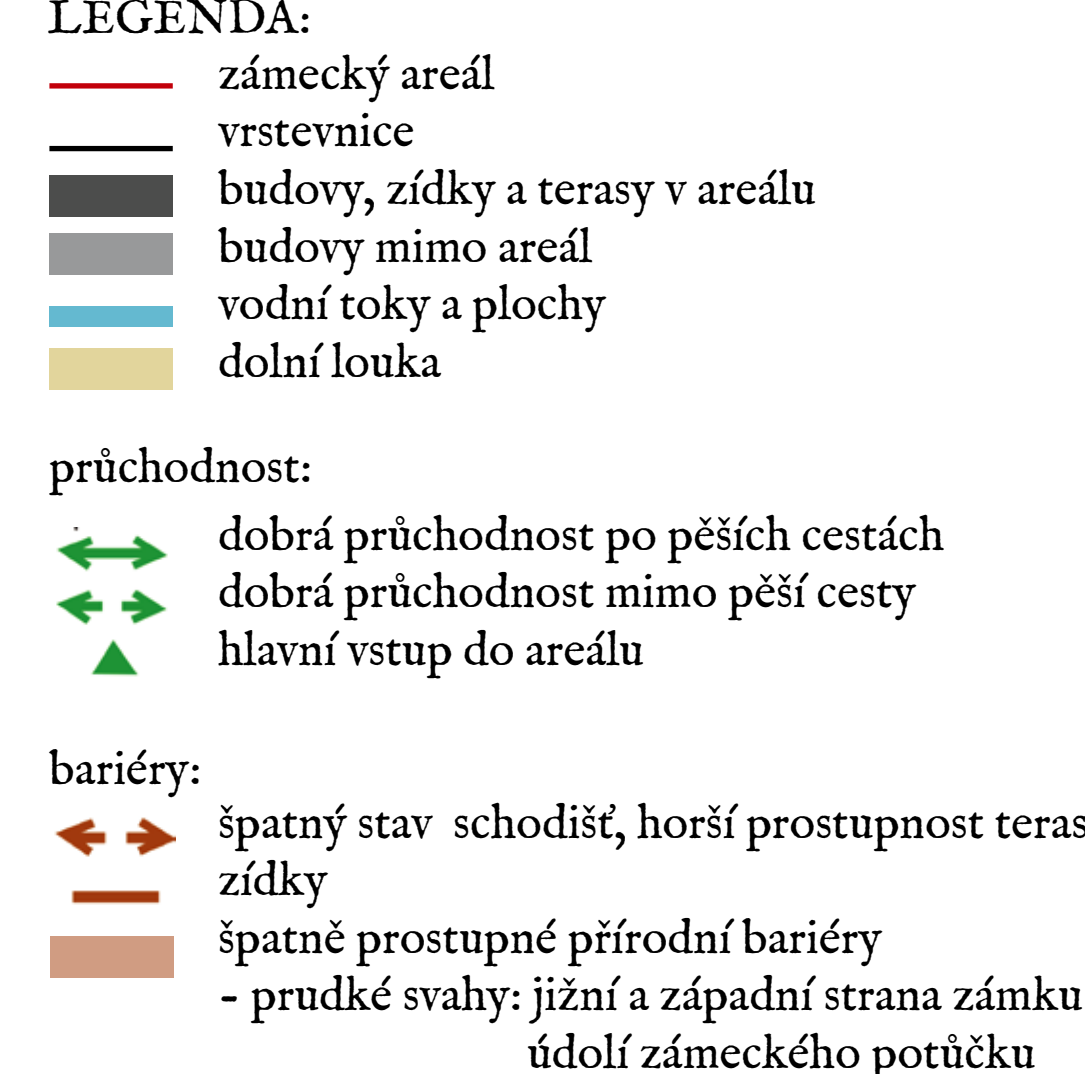
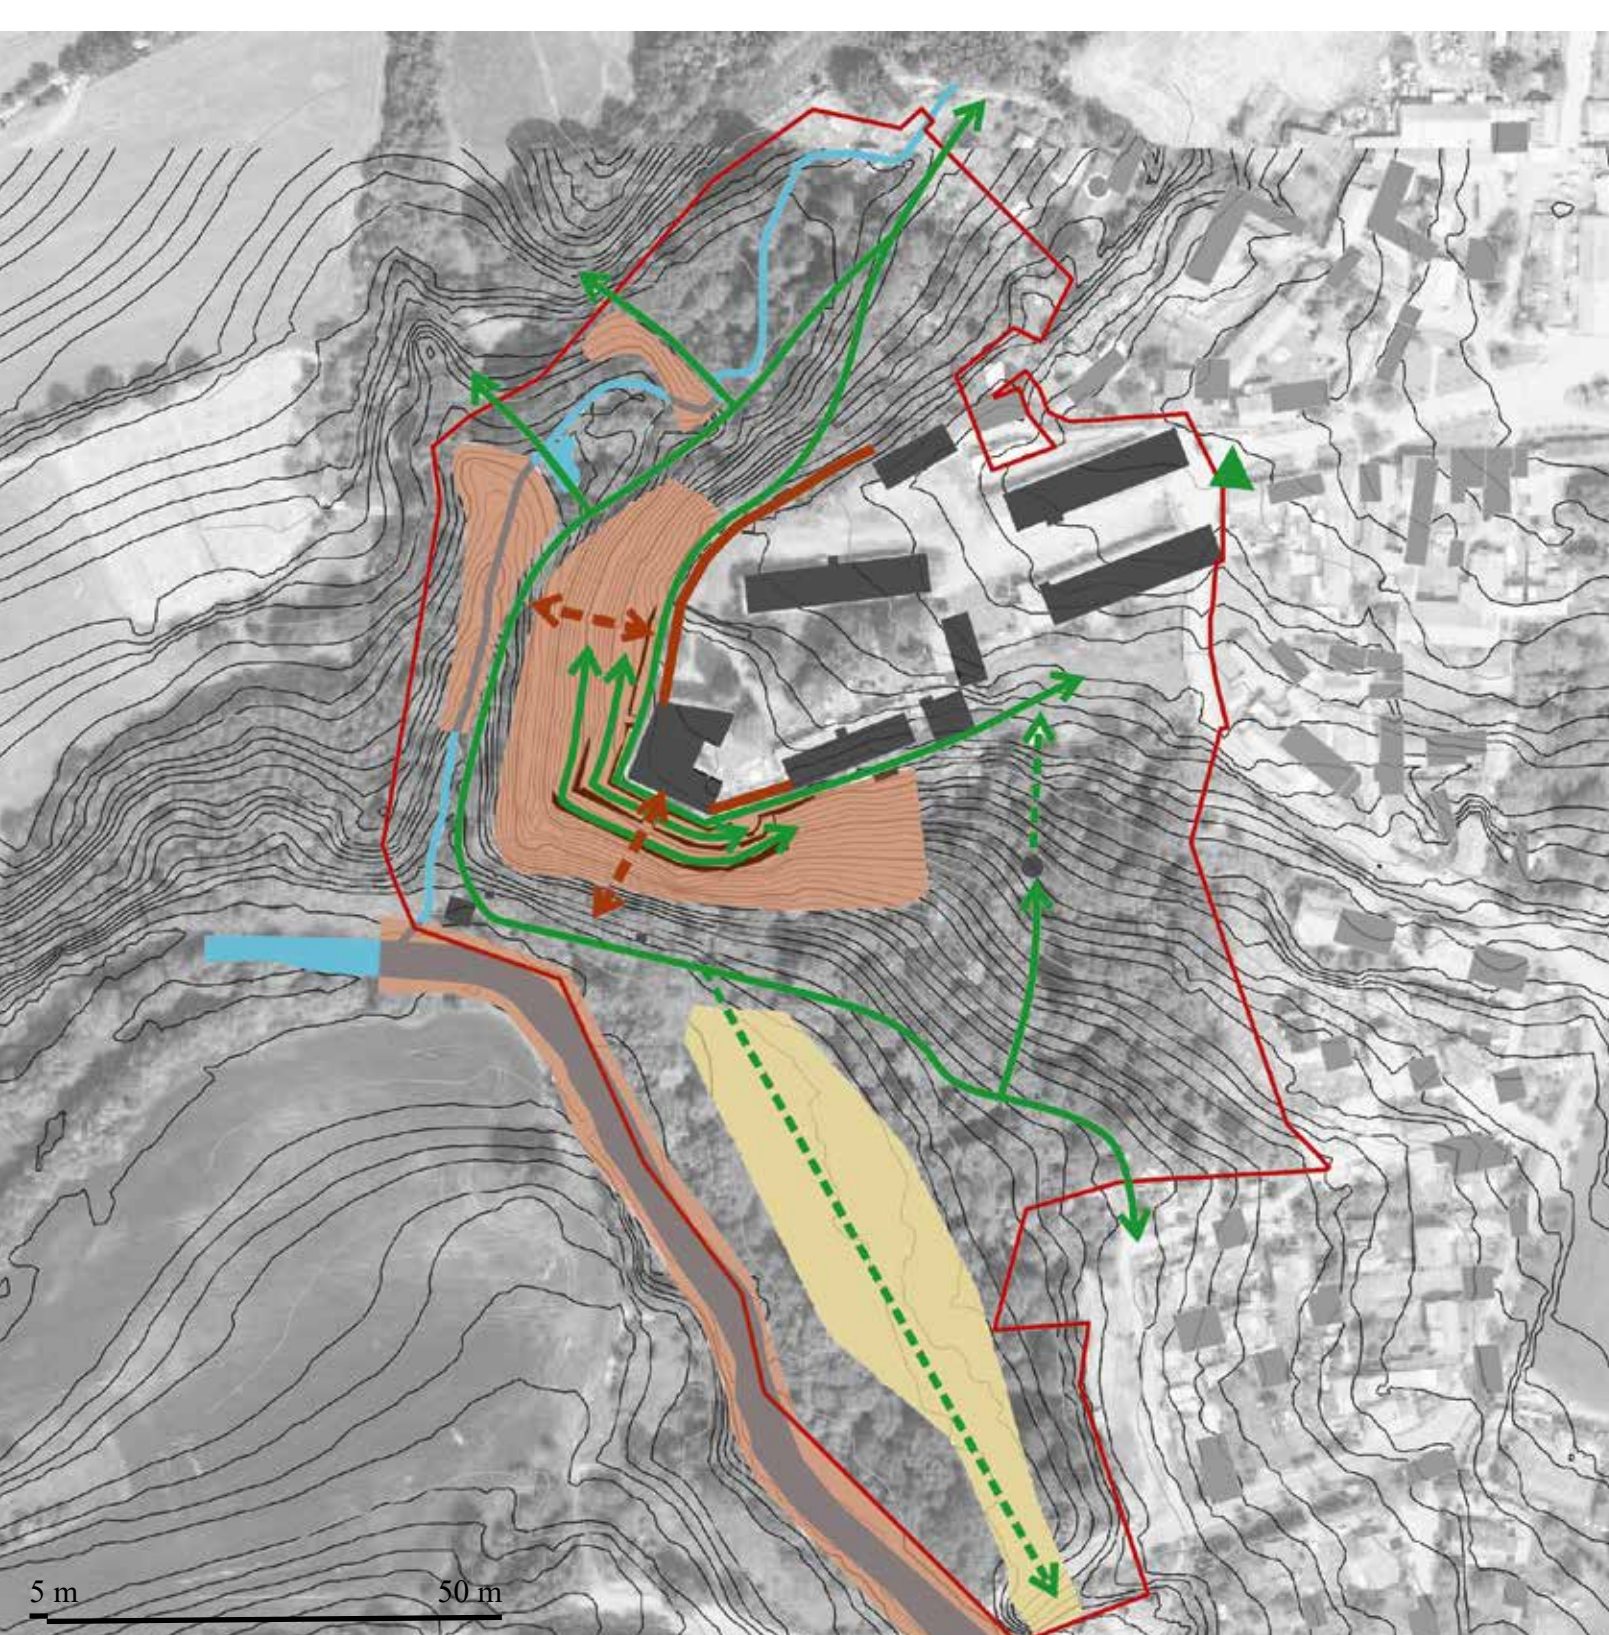
#### PROSTUPNOST ÚZEMÍM

Prostupnost zámeckého areálu je nedostatečná. V zámeckém parku jsou pouze vyšlapané úzké cesty, které jsou sice dobře prostupné, ale ne pro větší objem lidí. Vodorovná prostupnost teras kvůli špatnému stavu je také nedostatečná. Stejně tak prostupnost svise na terasách, a to z důvodu absence schodišť.
