Kateřina Knotová  
Ateliér CIKÁN, Ústav památkové péče FA ČVUT  
letní semestr 2012/13

BEDŘICHŮV SVĚTEC  
REVITALIZACE SÍDLA A KOSTELA SV. JAKUBA  
PORTFOLIO DIPLOMOVÉ PRÁCE

| <b>NÁZEV DIPLOMOVÉ PRÁCE:</b><br>(ČJ) BEDŘICHŮV SVĚTEC - REVITALIZACE STŘEDOVĚKÉHO PANSKÉHO SÍDLA A KOSTELA SV. JAKUBA<br><br>(AJ) REGENERATION OF BEDRICHUV SVETEC VILLAGE AND ST. JACOB'S CHURCH | | |

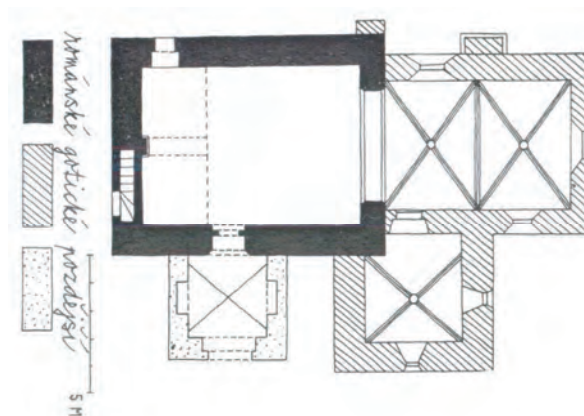
MANNLOVÁ, 1965

půdorys s grafickým rozlišením tří stavebních fází (románská, gotická a pozdější)

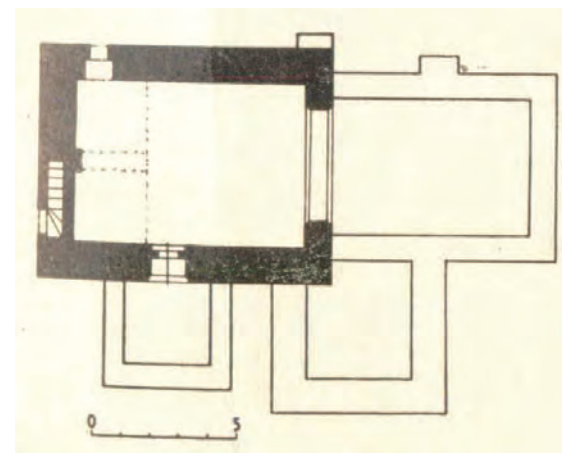
MERHAUTOVÁ, 1971

půdorys s vyznačením románské části

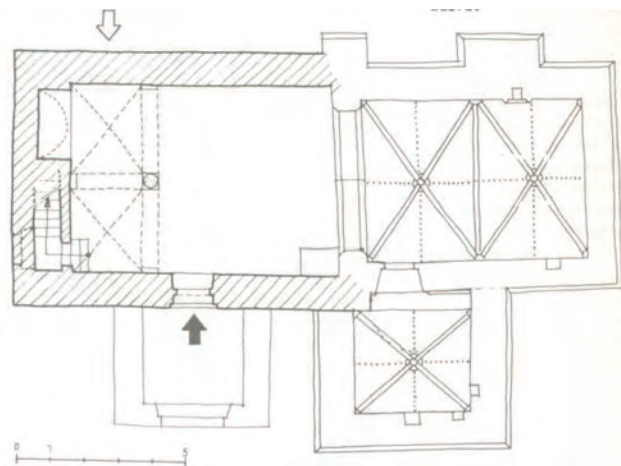
RADOVÁ, 1972  
půdorys s rekonstrukcí tribuny, schodiště v tloušťce západní zdi a nástup portálkem z lodi

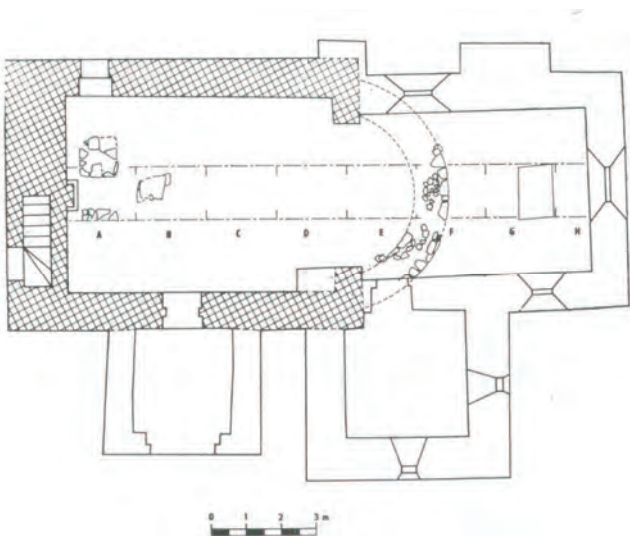
BUBENÍK, 1978  
půdorys kostela s vyznačením provedených sond a staršího zdiva v nich nalezených (podklad pro pilíř tribuny a apsida)

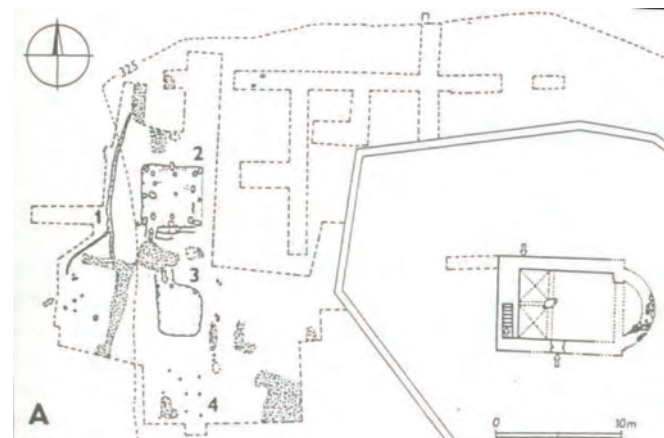
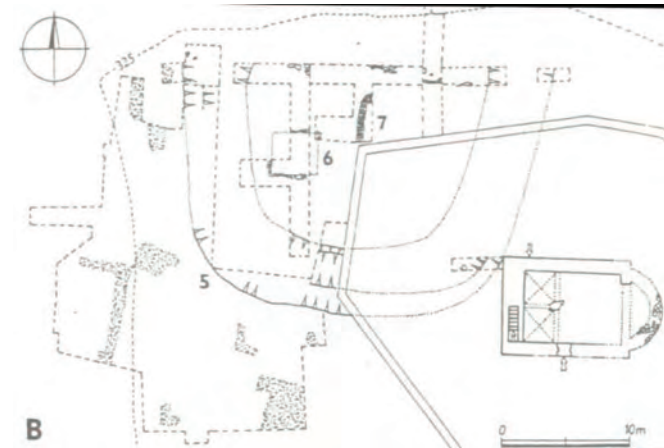
KLÁPŠTĚ, 1996  
nálezková situace archeologického průzkumu v okolí kostela, rozkreslení pro dvě etapy panského sídla (dvorec pro třetinu 13. stol. a tvrz pro konec 13. a poč. 14. stol.)

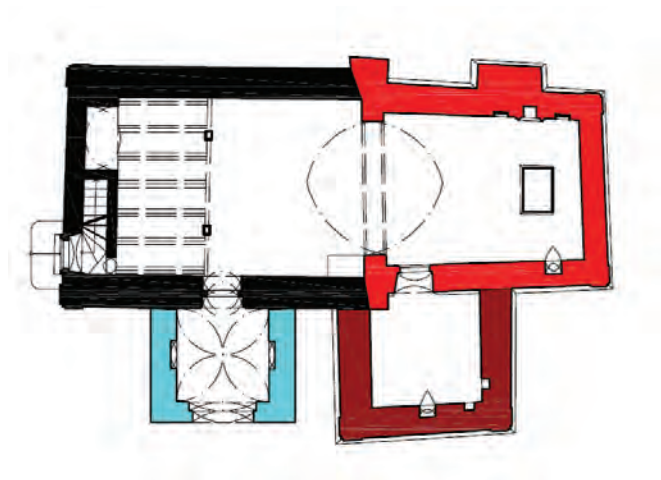
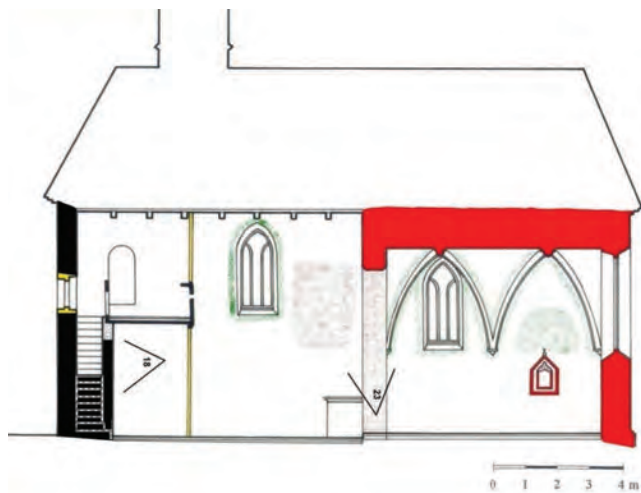
NEJEZCHLEBOVÁ, 2008  
půdorys a řez kostela s barevným vyznačením stavebních etap

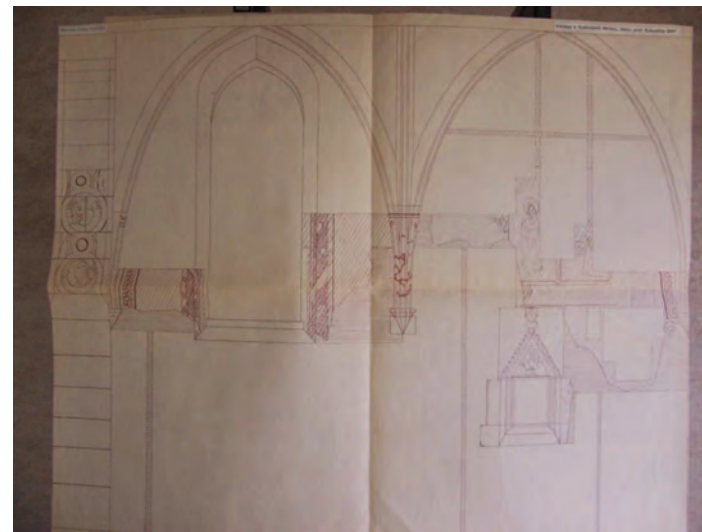
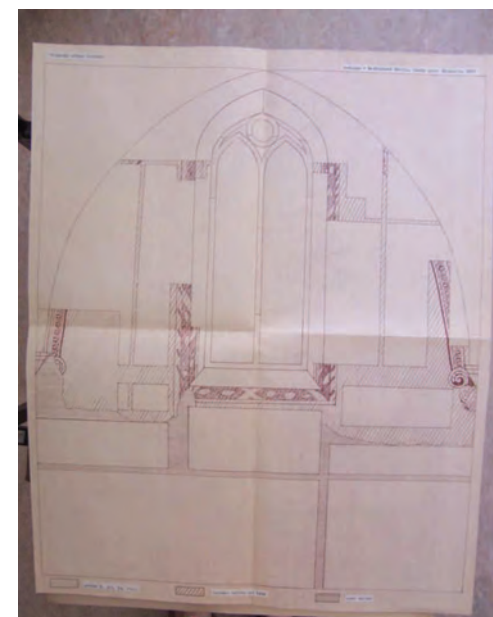
SLÁNSKÝ, 1967  
dokumentace nálezů maleb v sondách provedených při restaurátorském průzkumu

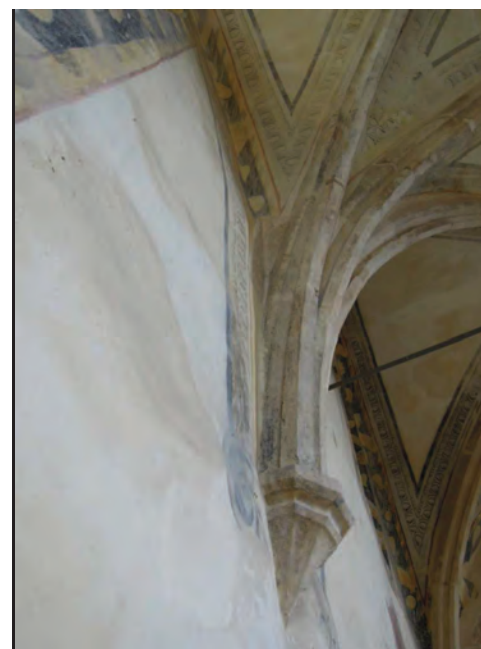
Jižní stěna presbytéria – nepřesné osazení výběhů žebor do líce stěny

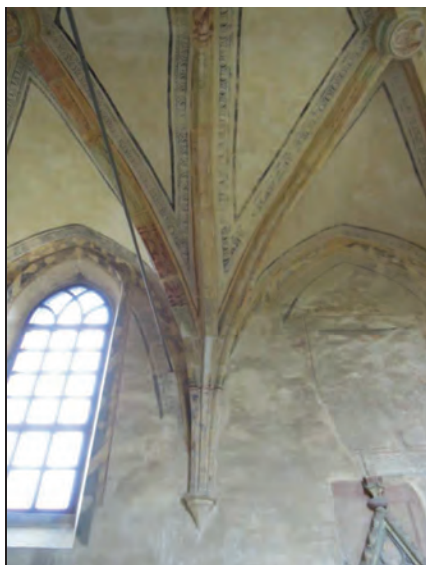
Severní strana presbytéria – nerovnosti v sesazení žebel

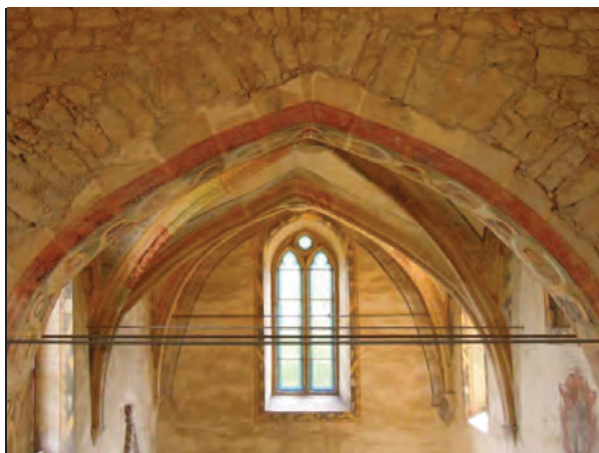
Pohled z lodi do presbytéria – nerovnosti v průběhu žebel

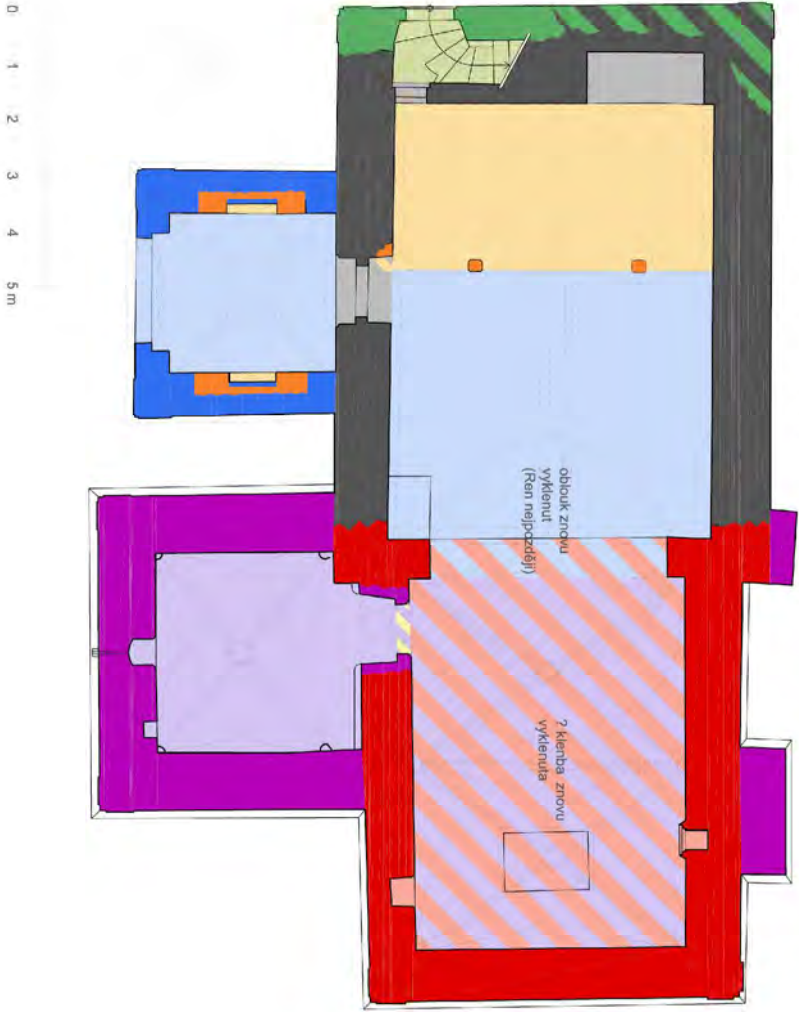
ANALÝZA ZDIVA - PŮDORYS V ÚROVNI DVEŘNÍCH OTVORŮ

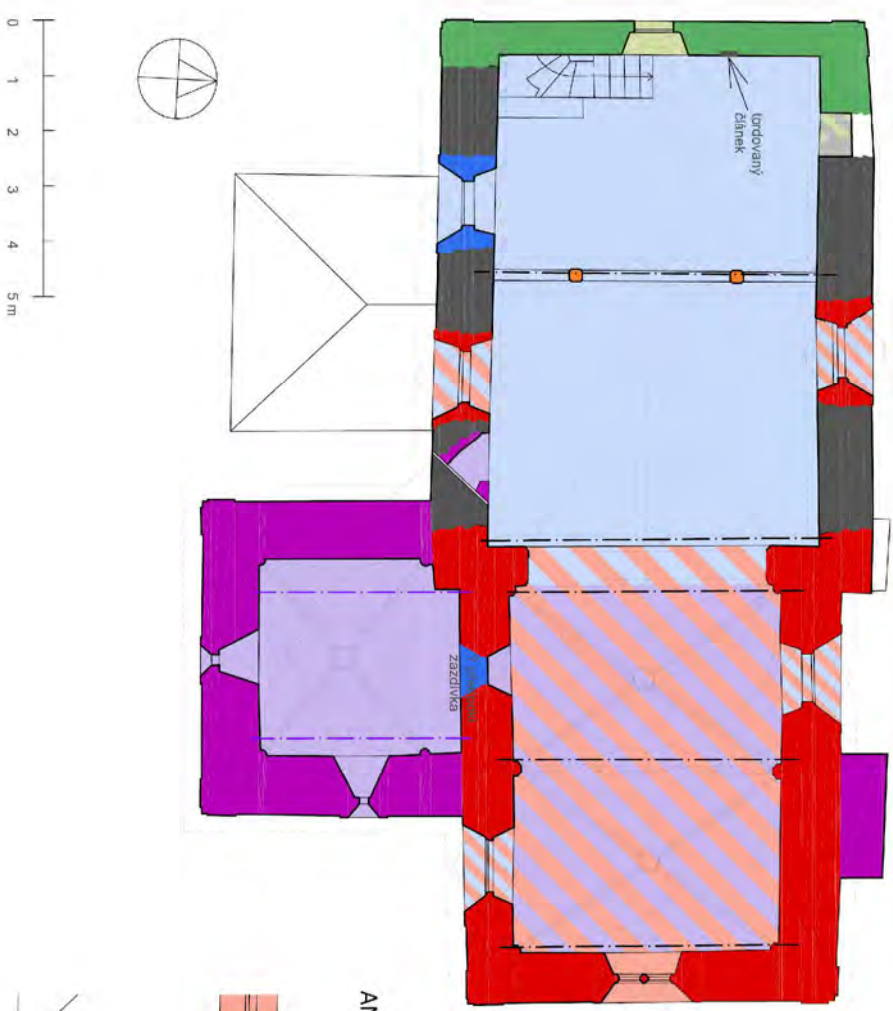
ANALÝZA ZDIVA - PŮDORYS V ÚROVNI OKENNÍCH OTVORŮ

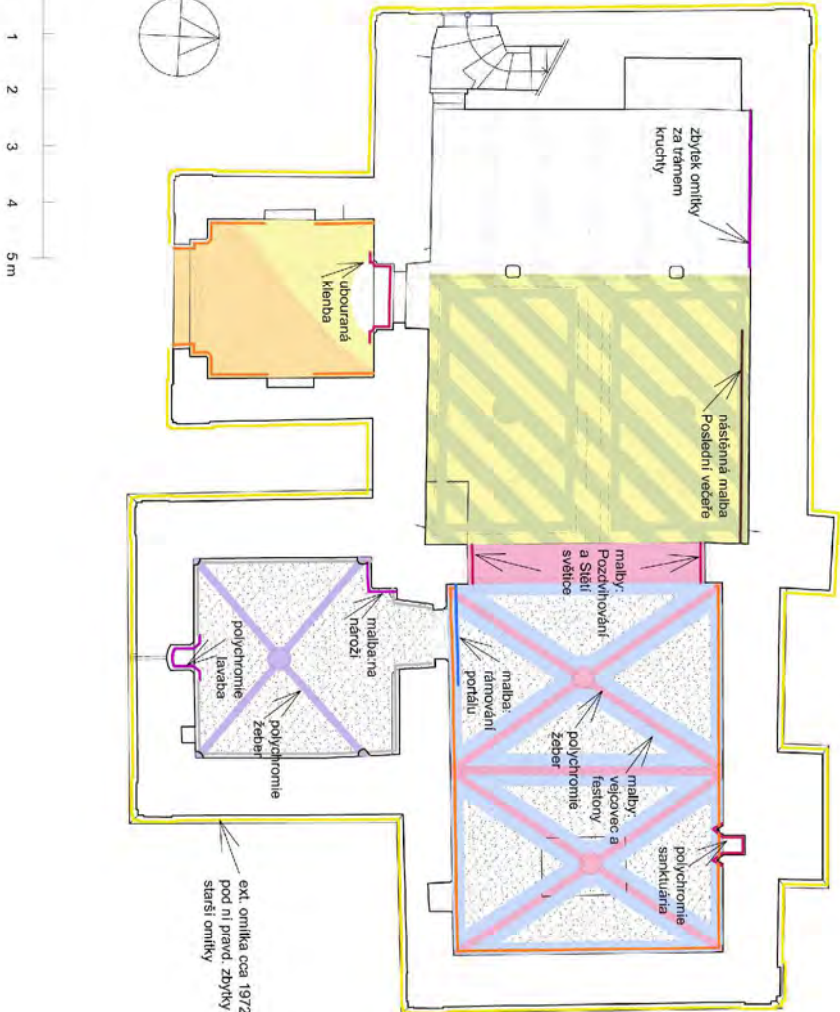
ANALÝZA OMÍTEK - PŮDORYS V ÚROVNI DVEŘNÍCH OTVORŮ

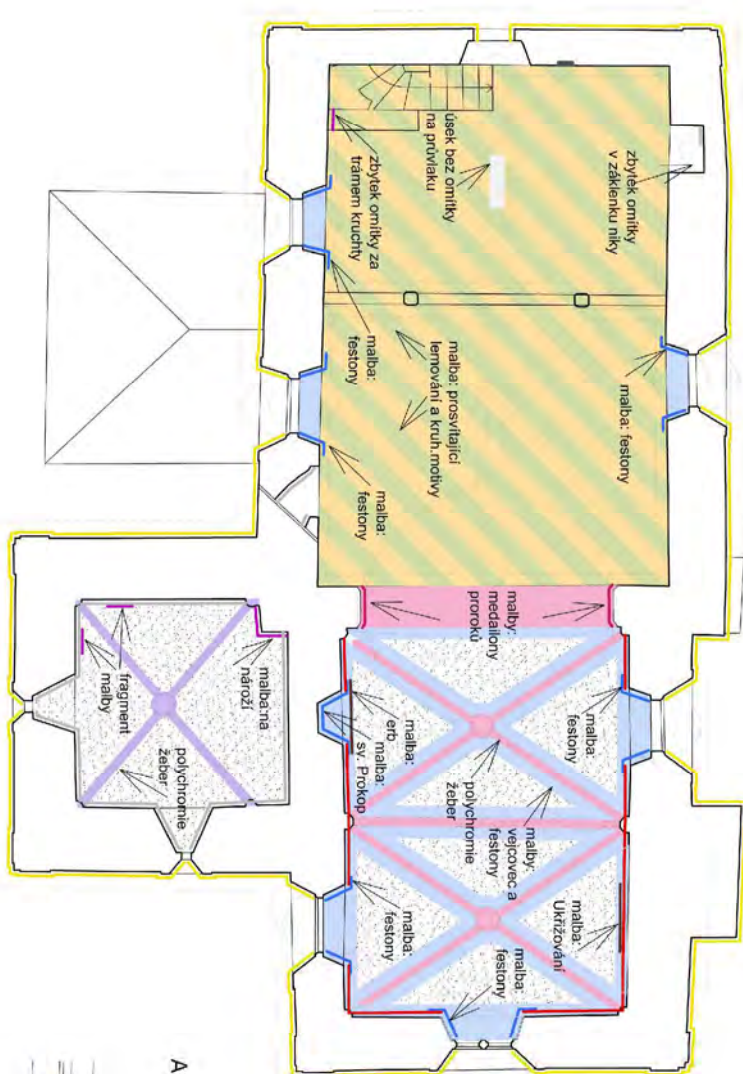
ANALÝZA OMÍTEK - PŮDORYS V ÚROVNI OKENNÍCH OTVORŮ

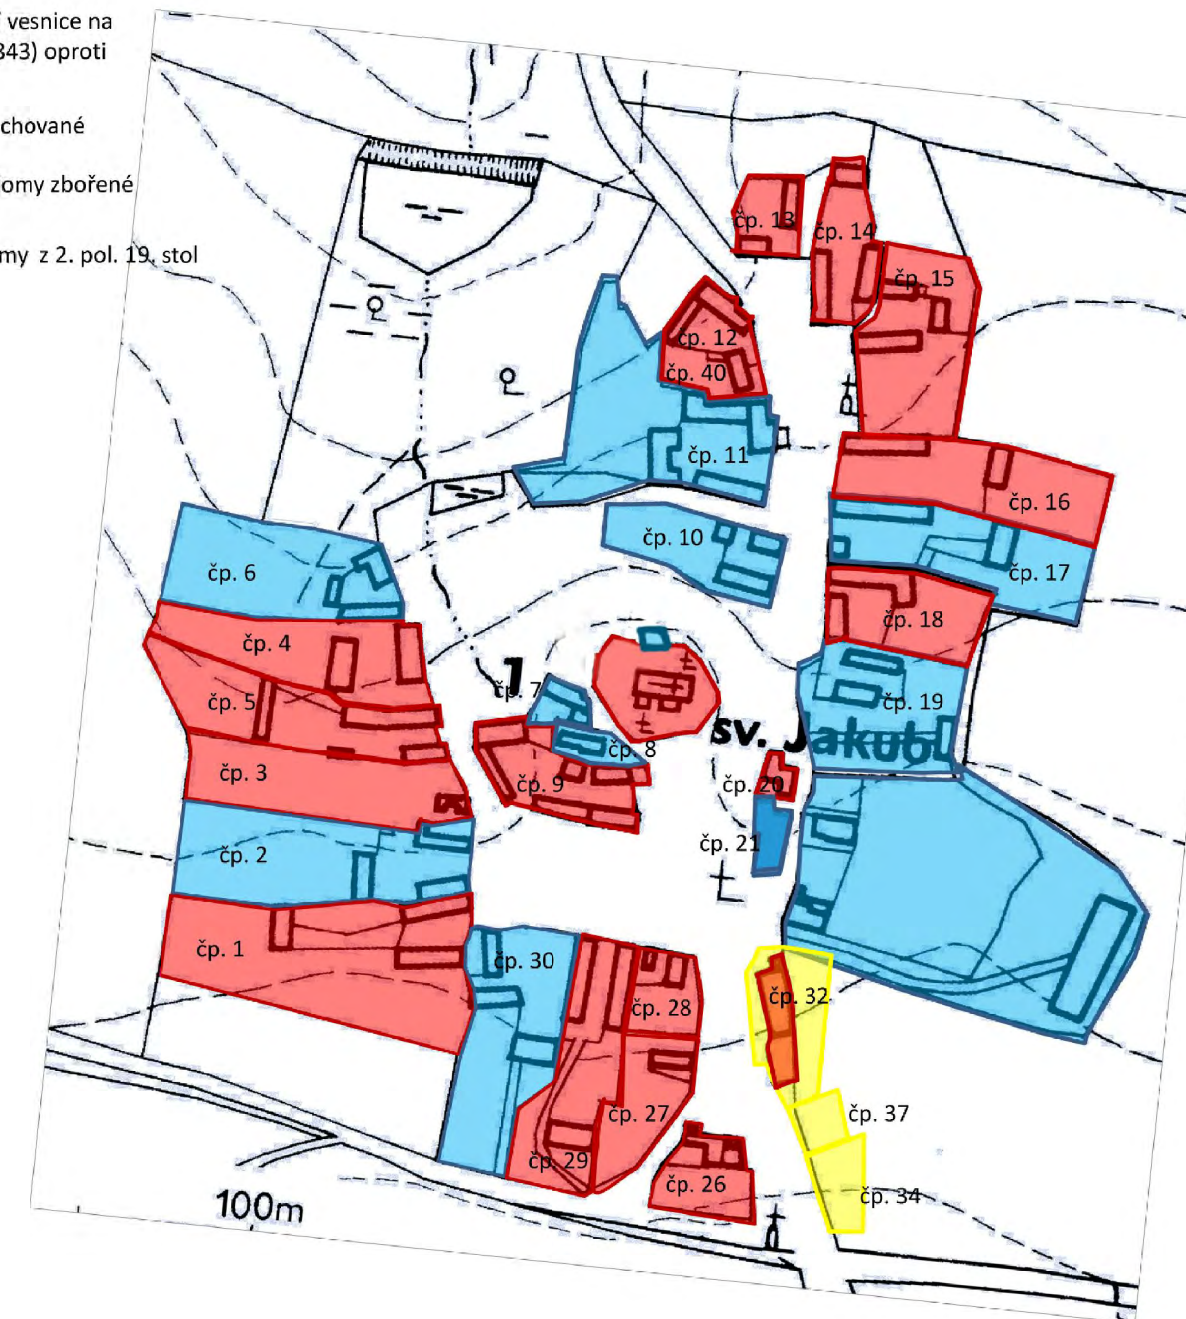
porovnání situace zastavění vesnice na mapě stabilního katastru (1843) oproti současné situaci

- parcely a domy zachované
- parcely zpustlé, domy zbořené
- nové parcely a domy z 2. pol. 19. stol.

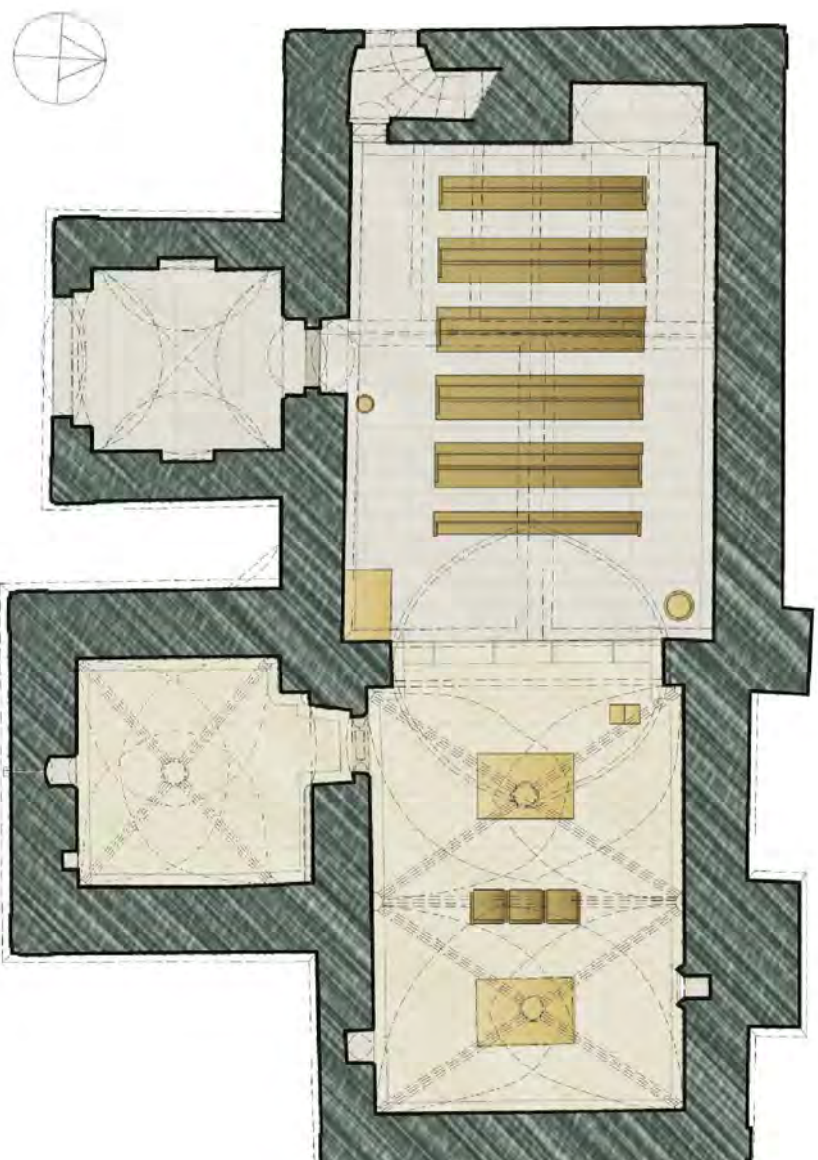
KROPENKA

Dochovaný, novodobými úpravami nepřekrytý interiér kostela opravňuje k po-  
nechání v co nejautentičtějším stavu. Navrhuje se restaurátorsky ošetřit omítky  
a zakonzervovat kamenné stěny pozdějších období pačokem. Na místě stávající  
kruchty je navržena nová kruchta ve výšce klenuté románské tribuny a odhale-  
ní rubového zdiva kleneb. Je navržen nový oltářní stůl, veškerý mobiliář je navr-  
žen v jednoduchých masivních objemech bez ozdob, jako materiál bylo zvoleno  
olejované ořechové dřevo a kámen. V podobných utilitárních objemech jsou do  
kamene vytesány i křtitelnice, kropenka a ambon. Zbytek lodi zabírá pět dře-  
věných lavic vybavenými klekátky. V prostoru kruchty budou umístěny infor-  
mační tabule. Vstup na kruchtu bude nadále venkem, dveřmi v západní stěně.
