# NOVÁ ŠANCE PRO TVRZ A HOSPODÁŘSKÝ DVŮR VELKÉ HORKY U STRENNIC

CO MOHOU NAÍDNOUT ZÁSTUPCI DNES TĚŽKO UCHOPITELNÝCH TYPOLOGICKÝCH DRUHŮ - VRCHNOSTENSKÝ POPLUŽNÍ DVŮR A  
VENKOVSKÝ ZÁMEČEK - STUDIE NA KONKRÉTNÍM PŘÍKLADU Z MLADOBOLÉLSAVSKA

| <b>NÁZEV DIPLOMOVÉ PRÁCE:</b><br>(ČJ) NOVÁ ŠANCE PRO TVRZ A HOSPODÁŘSKÝ DVŮR VELKÉ HORKY U STRENIC<br>(AJ) THE NEW CHANCE FOR A FORT AND FARMYARD VELKÉ HORKY OF STRENICE | |

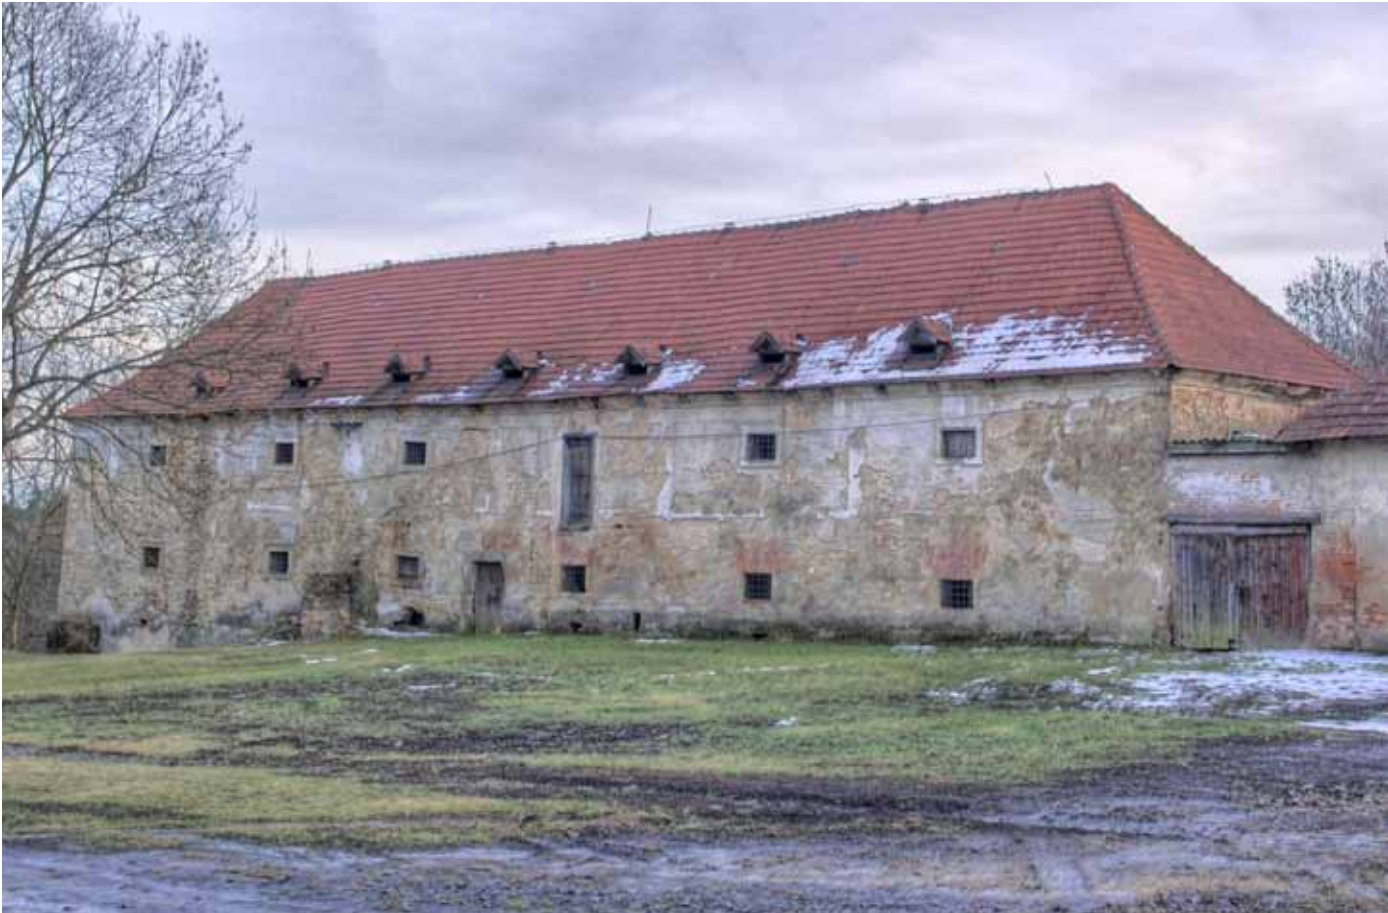
POHLED OD SEVERU

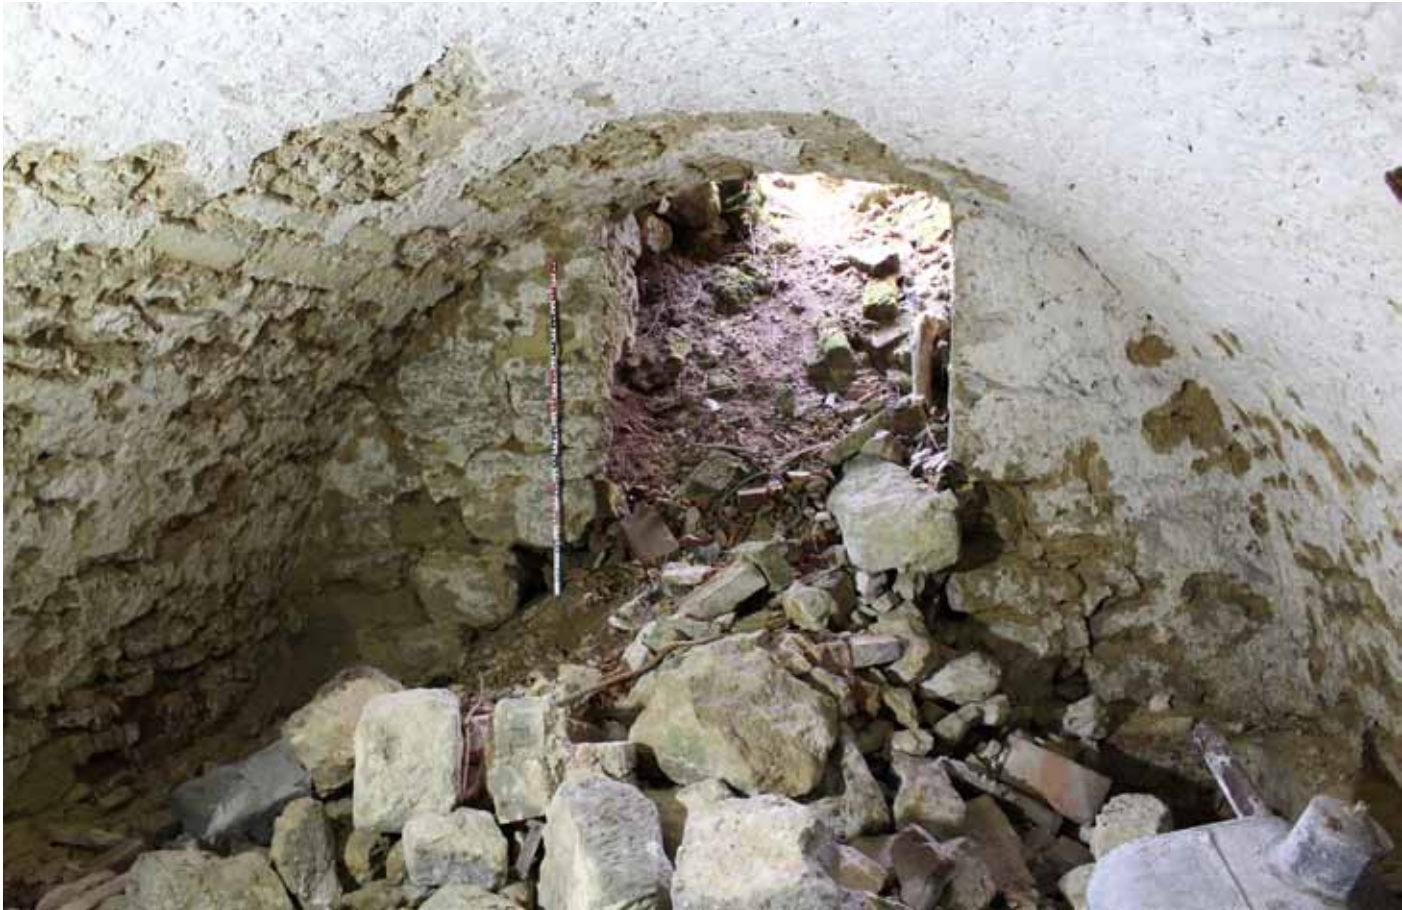
POHLED KE SEVERNÍ ČELNÍ STĚNĚ SE ZBYTKY PŘÍSTUPOVÉ ŠÍJE Z PŘEDSKLEPA

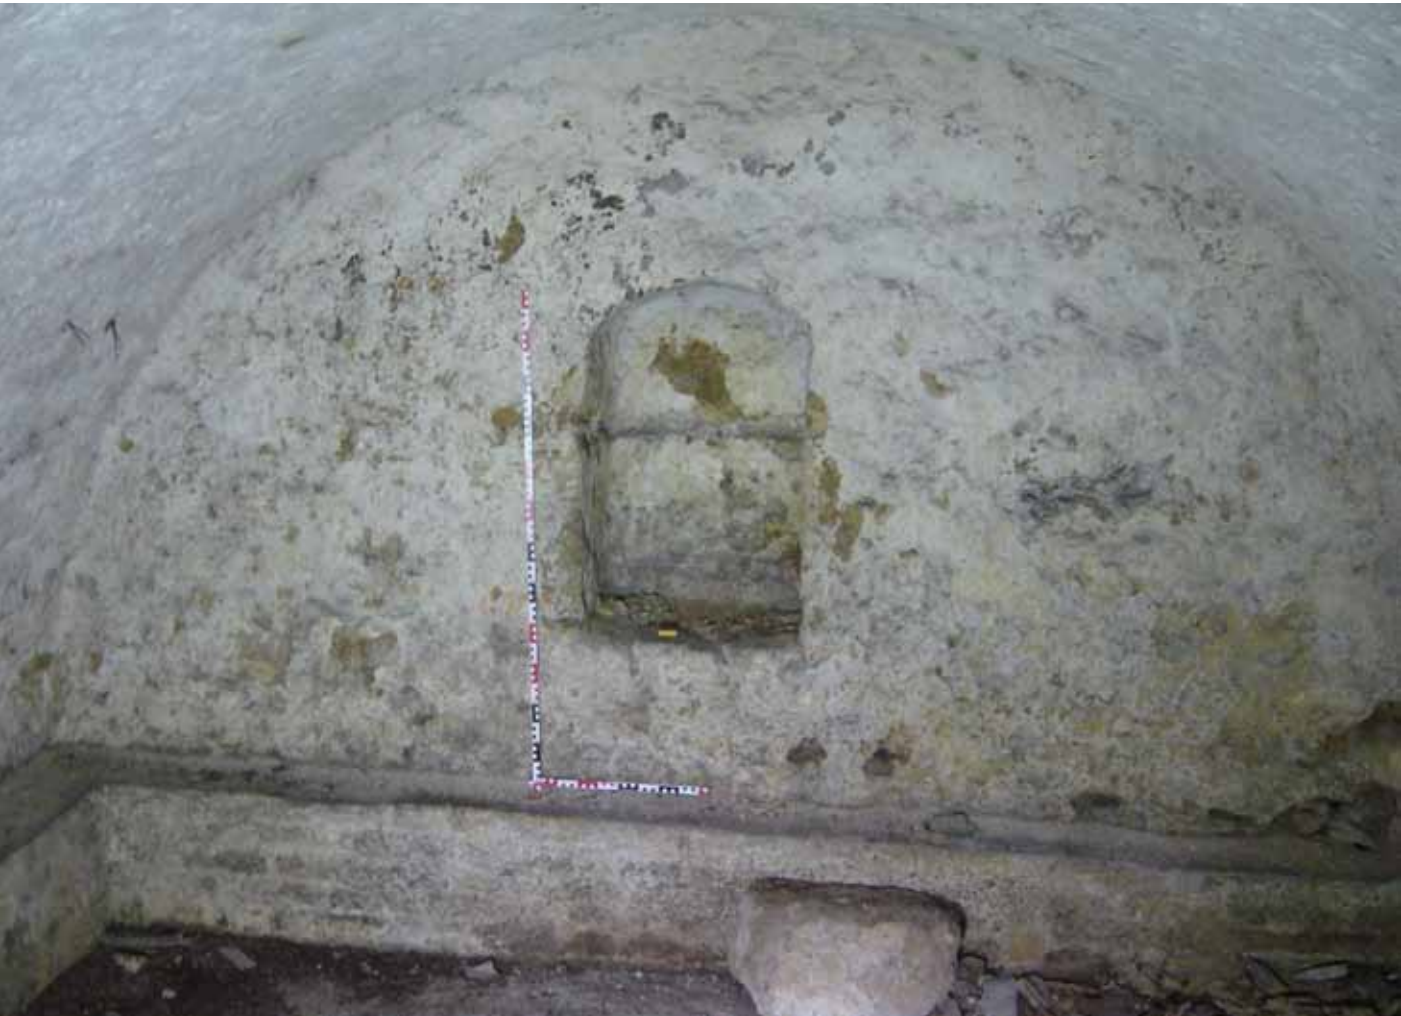
POHLED K JIŽNÍ ČELNÍ STĚNĚ S ODKLÁDACÍ NIKOU

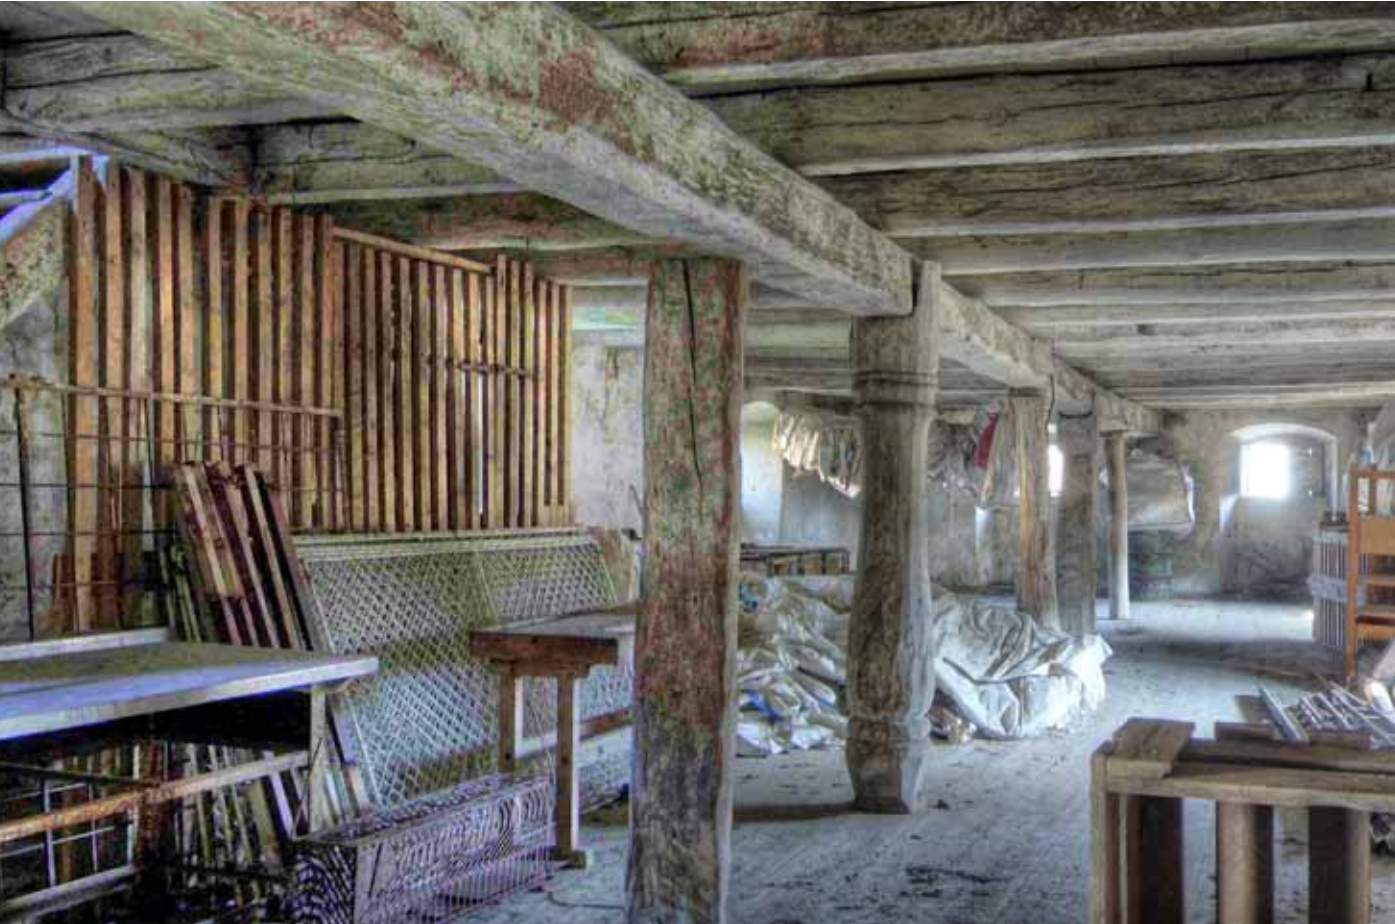
POHLED PŘÍZEMÍM SÝPKY K VÝCHODNÍ STĚNĚ, VLEVO KÓJE POD SCHODY

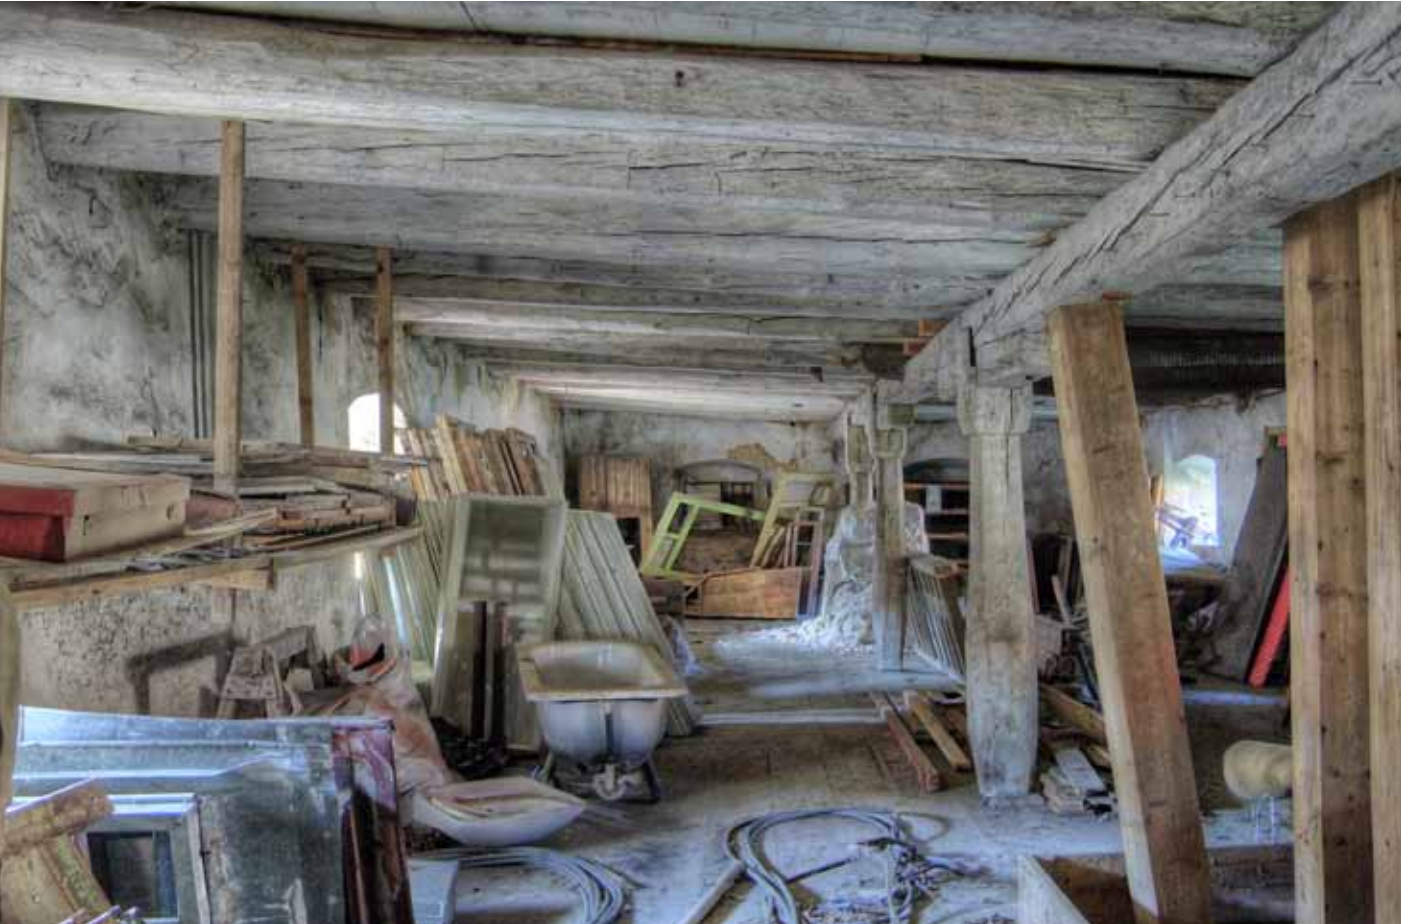
POHLED PŘÍZEMÍM SÝPKY K SEVERNÍ STĚNĚ, VPRAVO POZŮSTATKY KAPSOVÉHO VÝTAHU

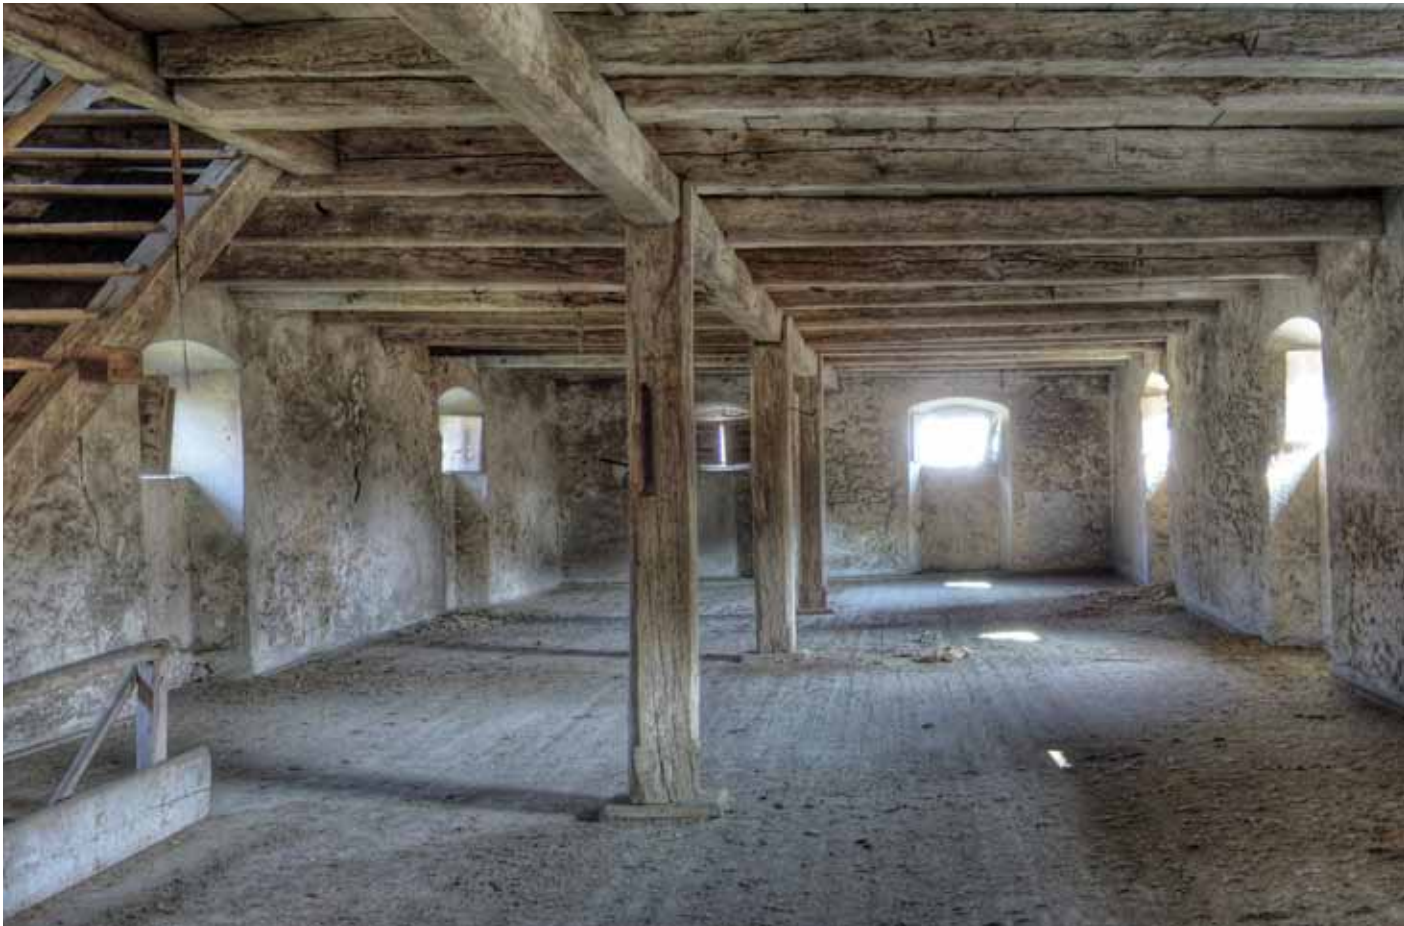
POHLED SÝPKOVÝM PATREM K VÝCHODNÍ STĚNĚ, VLEVO SCHODIŠTĚ Z PŘÍZEMÍ A DO KROVU

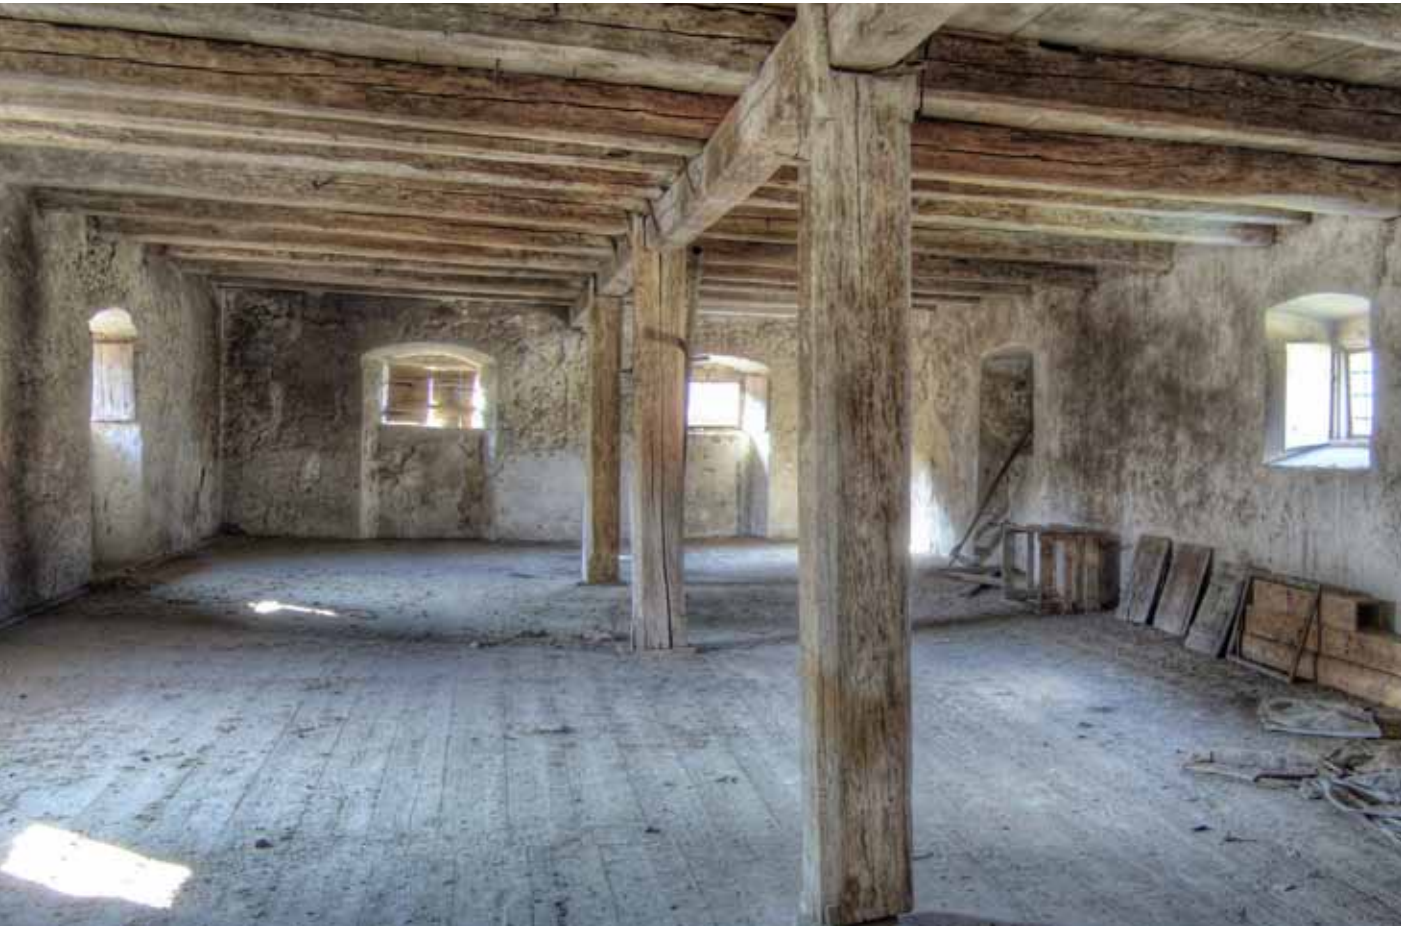
POHLED SÝPKOVÝM PATREM K SEVERNÍ STĚNĚ

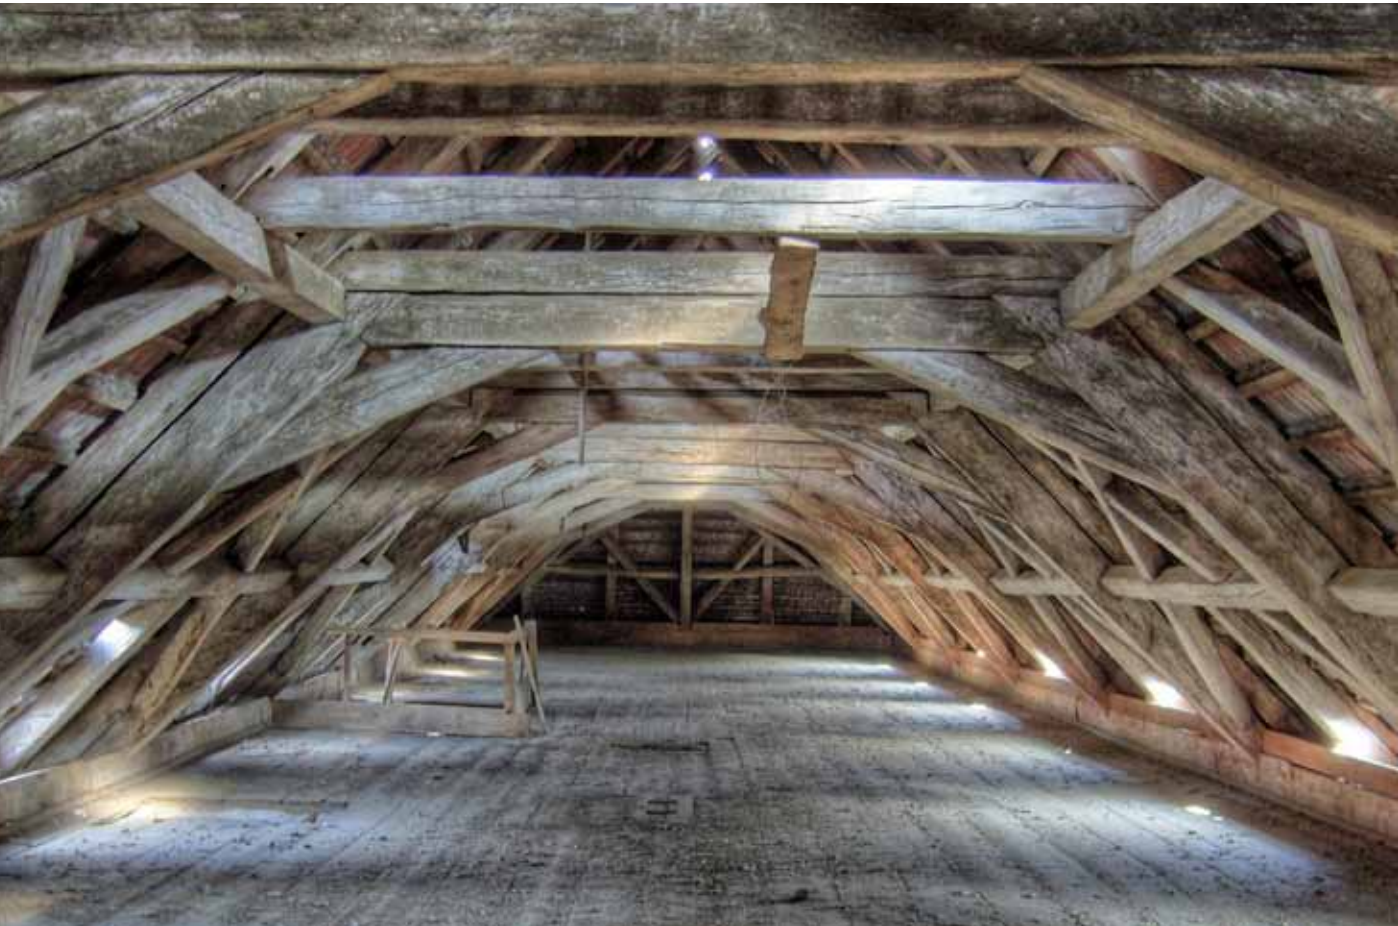
POHLED KROVEM K VÝCHODNÍ VALBĚ, VLEVO ÚSTÍ SCHODIŠTĚ Z PATRA

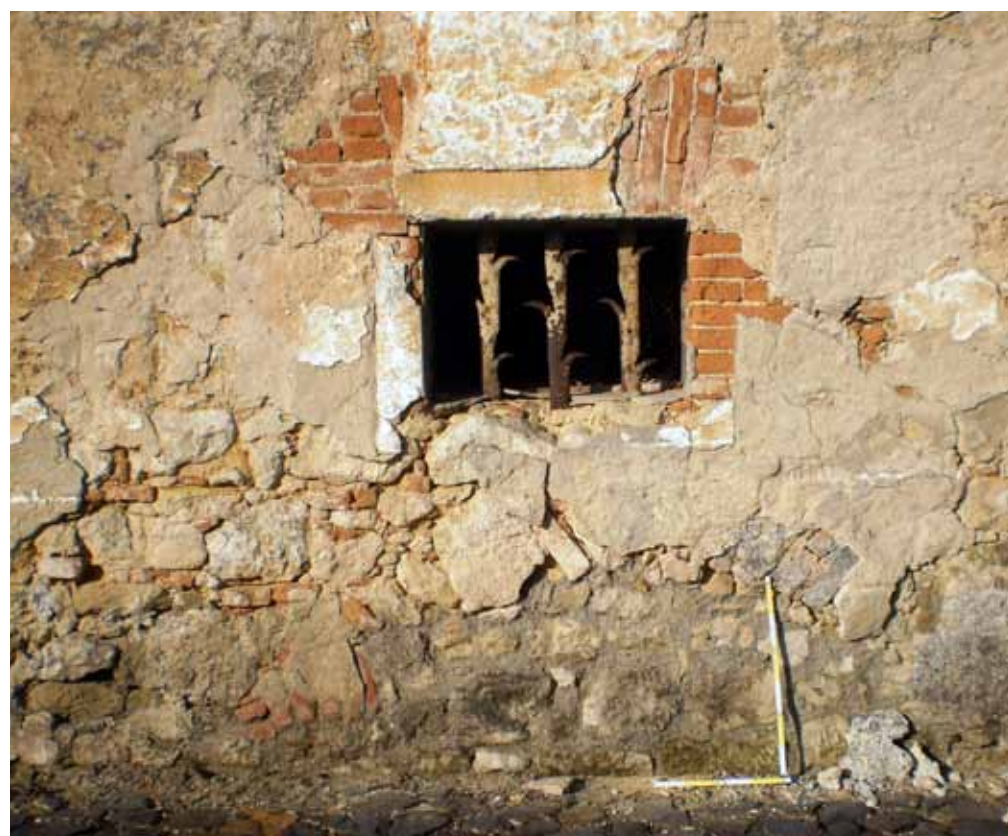
NÁLEZOVÁ SITUACE Č. JE - ZBYTKY VYNÁŠECÍCH ZÁKLENKŮ (MALÝ  
CIHELNÝ A VELKÝ KAMENNÝ), KTERÉ PŘEKRAČOVALY ROH STARŠÍHO  
SKLEPA, ZASAHOJÍCÍ MIMO PŮDORYS BAROKNÍ BUDOVY. PO DLOU-  
HODOBÉM ZATÉKÁNÍ SE ZDIVO V TOMTO MÍSTĚ VYVALILO A SITUACE  
TAK BYLA NEVRATNĚ POŠKOZENA. SOUČASNÝ STAV PO OPRAVĚ.

záklenků, umístěná těsně nad terénem. Menší, níže položený, je zhotoven z cihel, větší z kamene. Pod nimi je už nově dozděné zdivo. Lze se tak oprávněně domnívat, že jihovýchodní roh sklepa původně zasahoval přímo do obvodové zdi a vytvářel tak konstrukčně slabé místo, nad nímž bylo potřeba provést statické opatření v podobě vynášecích záklenků. Právě zde se pak po letité neúdržbě během druhé poloviny 20. století díky zatékání ze dvora zeď vyvalila a strhla s sebou část klenby nad ústím vstupní šíje do sklepa. Šíje ze sklepa byla původně zahnutá a ústila v obytném prostoru ratejny. Toto řešení však bylo provozně poněkud nešikovné, takže při pozdějších stavebních úpravách interiéru počátkem 19. století byla narovnána směrem do síně. Dodatečně vložená je i příčka oddělující komoru při východním štítu. Pochází patrně z druhé poloviny 18. století.

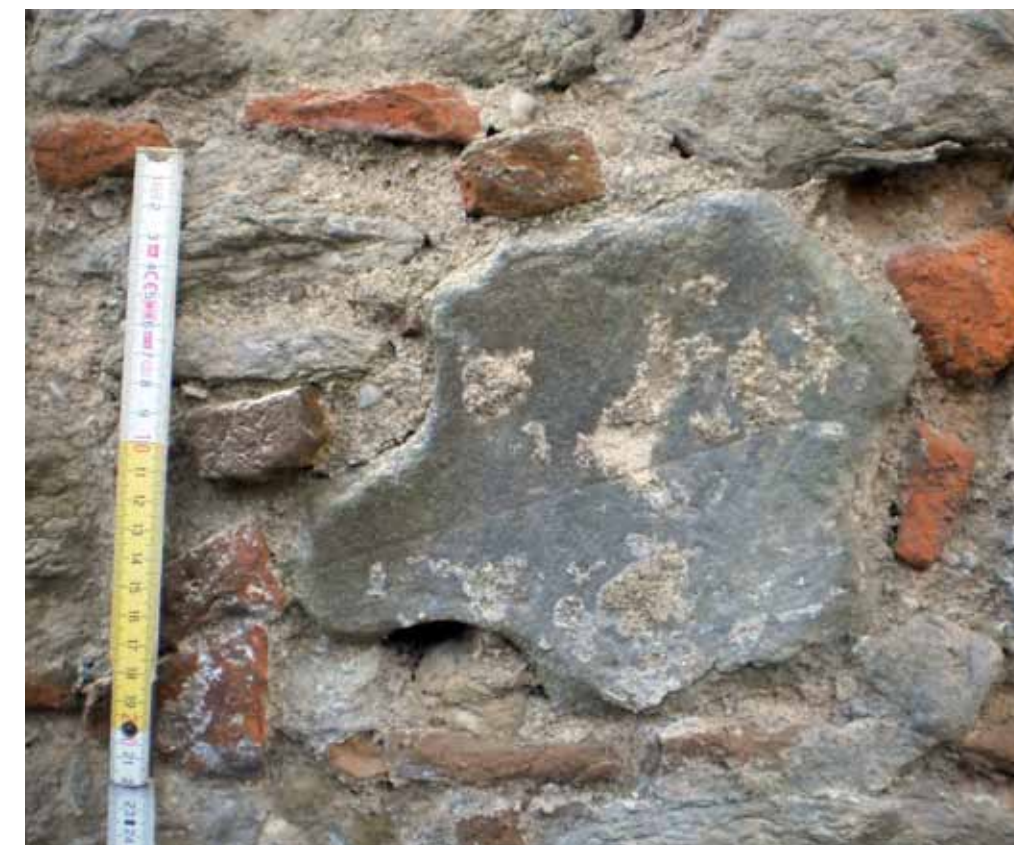
NÁLEZOVÁ SITUACE Č. SB - DRUHOTNĚ POUŽITÉ GOTICKÉ KLENEBNÍ ŽEBRO V OPRAVĚ SEVERNÍ OBVODOVÉ ZDI RATEJNY. VYSPRÁVKA POCHÁZÍ Z ROZMEZÍ LET 1848 - 1850. V TOMTO ÚSEKŮ JE RŮZNĚ OPRACOVANÝCH KAMENŮ ZE STEJNÉHO MATERIÁLU (ŠEDÝ PÍSKOVEC) POUŽITO VÍCE. MATERIÁL MŮŽE POCHÁZET Z ROZVALIN NEDALEKÉHO GOTICKÉHO KOSTELÍKU SV. KATEŘINY NA ČEJKÁCH.
