# Manuál veřejných prostranství pro město Lanškroun

## **HODNOCENÍ VEŘEJNÝCH PROSTRANSTVÍ MĚSTA**

### **B.1 - Identifikace a hodnocení VP**

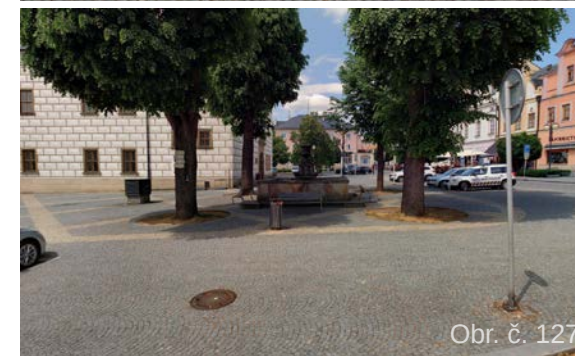
Obr. č. 127

Neúhledná rabata pod stromy - nulová biodiverzita a přínos pro okolí.

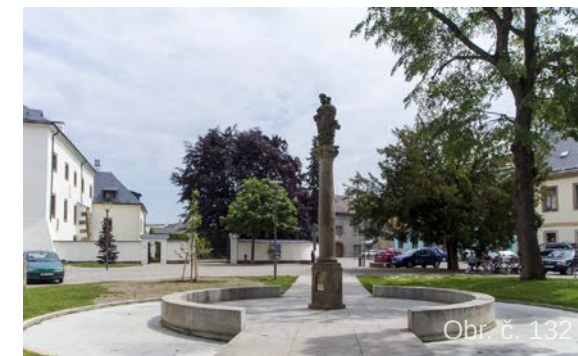
Parkově upravený prostor s centrálním vodním prvkem a výhledem na zámek a kostel. Kvalitní pobytová plocha. Multifunkce betonových konstrukcí - zídky, zábrany proti prakování, sedací lavice

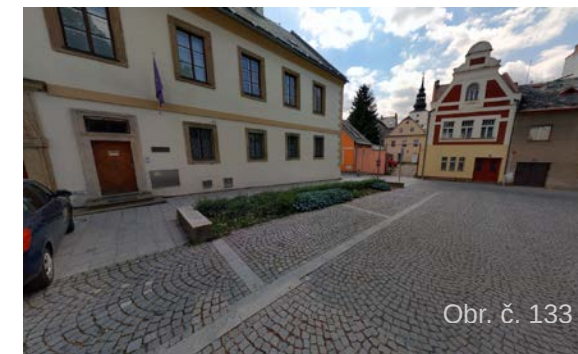
Rozsáhlá plocha zpevněných povrchů a omezující množství automobilové dopravy a parkování. Při akcích z náměstí vzniká parkoviště.

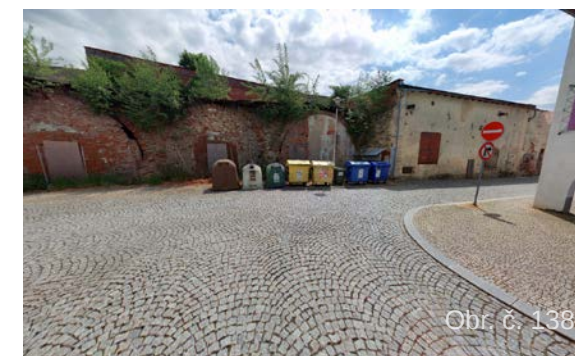
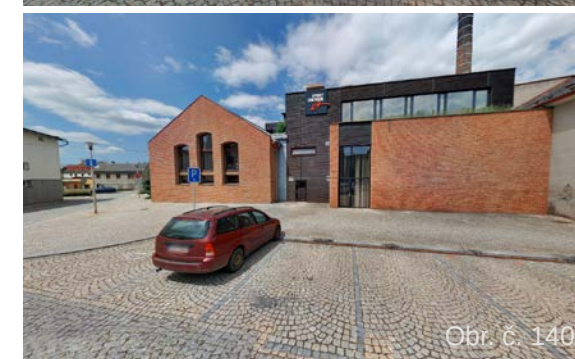
Nově rekonstruovaný prostor celého náměstí má jisté nedostatky v podobě umístění mobiliáře, jeho nedostatku a neřešení detailních prvků jako je eliminace nevzhledných volně umístěných povrchových odpadních nádob.

Nedokončené plochy, nezahrnuté do prostoru a fungování celého náměstí - nefunkční celiství prostor.

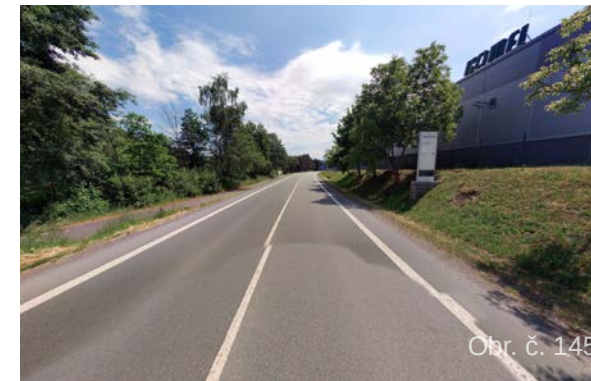
Ulice Dvořákova

Hlavní dopravní tahy města tvoří silnice I. a II. třídy. Silnicemi I. třídy s označením 315 jsou ulice Dvořákova a Dukelských hrdinů, s označením 311 ulice Králická. Silnice II. třídy s označením 35 je tvořena ulicemi Nádražní, Lorencova alej, Komenského a Dobrovského.

Jedná se o velmi vytížené dopravní tepny, které jsou těžce prostupné pro pěší. Často chybí doprovodná liniová zeleň, která by zlepšovala mikroklima města.

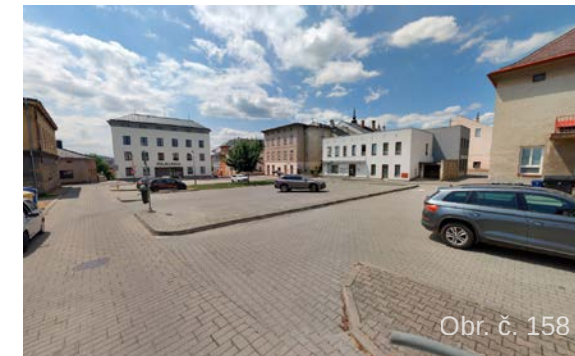
Prostor u polikliniky zcela neodpovídá kvalitnímu veřejnému prostoru pro nemocné. Plocha zcela postrádá pobytovou kvalitu a vůbec možnost pobytu. Prostor uzpůsoben pro parkování. Materiálový nesoulad s kamennými dlažbami historického centra. Množství odpadních nádob rozmístěných po celém prostoru.

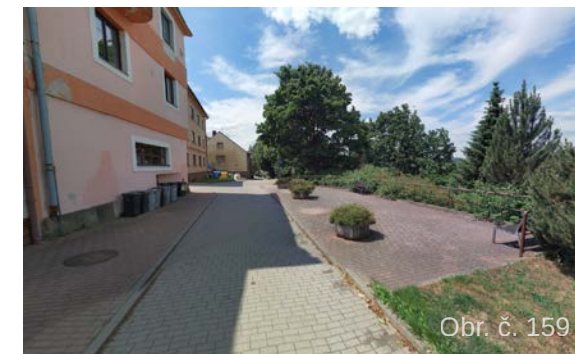
Nerepresentativní vzhled hradebního okruhu. Ulice jsou přeplněny odpadními nádobami, pobytová kvalita zcela neodpovídá hradebnímu okruhu s výhledem na město. Nesjednocené materiály - betonová dlažba v návaznosti na kamenné dlažby historického centra.

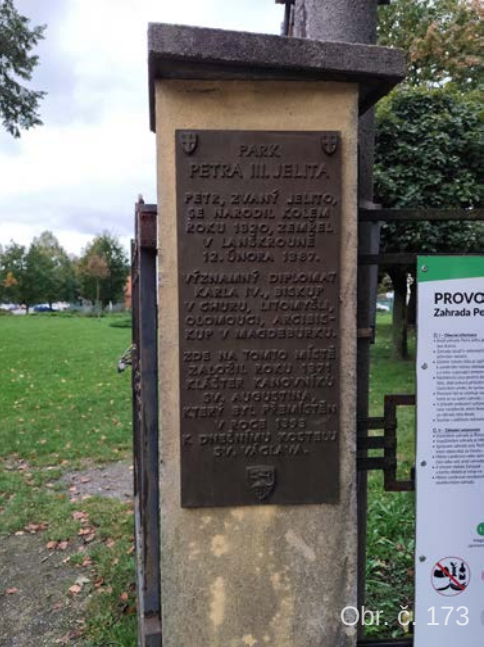
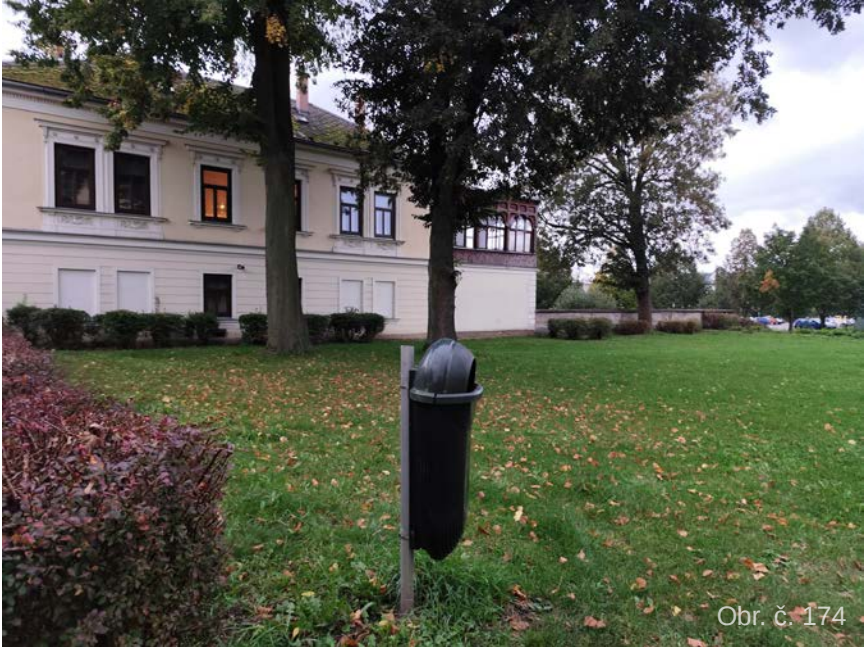
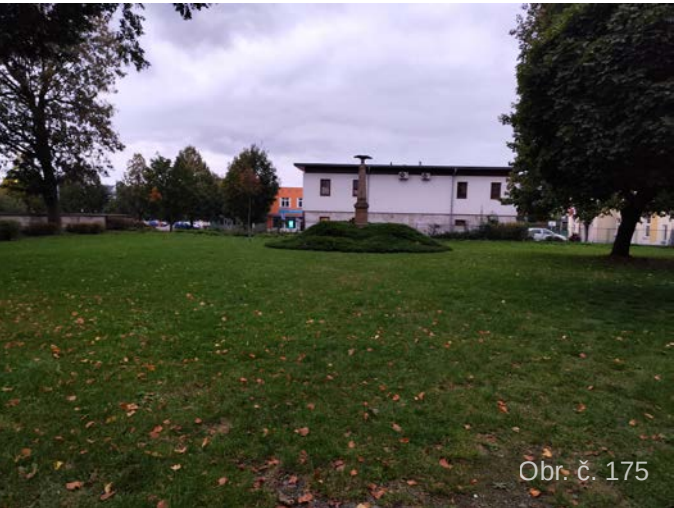
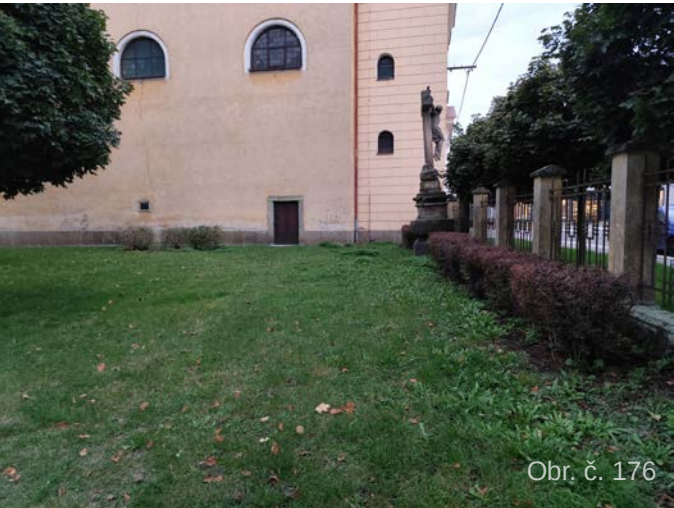
Areál u kostela svatě Máří Magdalény, kde původně stával klášter kanovníků sv. Augustina, který zde arcibiskup a jeden z nejvýznamnějších diplomatů Karla IV. založil v roce 1371. Petr Jelito byl biskup v Churu, Litomyšli, Olomouci, arcibiskup v Magdeburgu a kancléř Karla IV. Byl pochován v hrobce jím založeného kláštera. Později byly jeho ostatky přeneseny ke kostelu sv. Václava.

- Nedostateční množství a zastaralý mobiliář
- neodpovídající charakter pro relaxaci a odpočinek - chybějící funkční a prostorová koncepce místa
- ✓ Vzrostlé stromy ovlivňující mikroklima

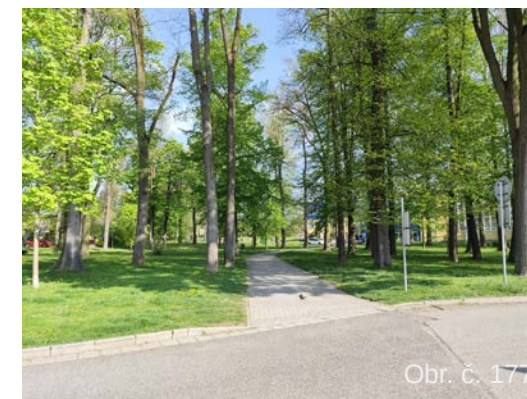
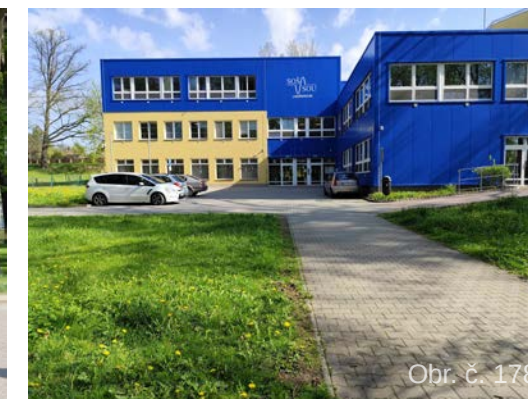
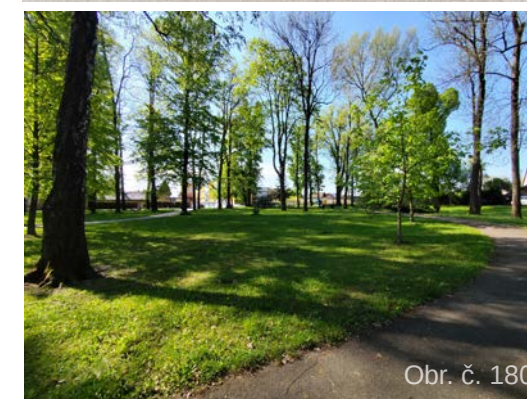
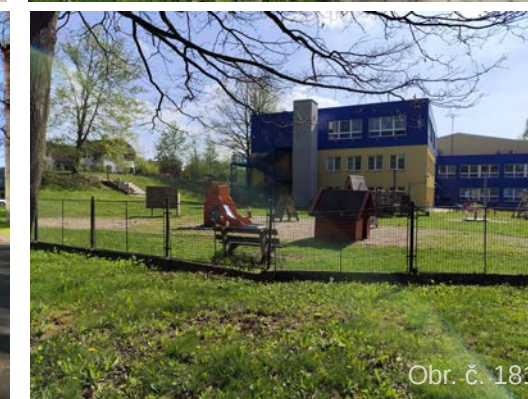
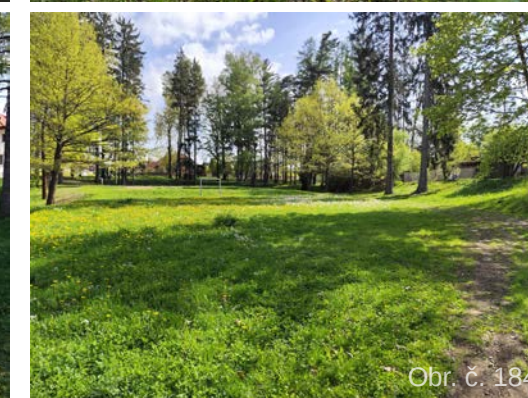
- Historicky vedená cestní síť neodpovídající dnešním potřebám  
-> vyšlapávání cest mimo zpevněné cesty
- Zastaralý mobiliář a herní prvky na dětském hřišti.
- Nedostatečné množství osvětlení a mobiliáře
- Původní vzrostlé stromy, které dožívají
- Neexistující koncepce pro budoucí stav a péči o park
- Kolize automobilové dopravy, klistů, pěších a dálkové autobusové dopravy v jednom místě
- Nedostatečná organizace parkování
- Nedostatečná péče a údržba vegetace
- ✓ Dobré pěší a cyklistické napojení z města (cyklostezka a pěší cesta vedena jírovcovou alejí)
- ✓ Historická organizace náhrobků - čtvercové rozvržení
- ✓ Reprezentativní obřadní síň, ohradní zeď a vstupní brána
- ✓ Dosadba vegetace - lipové stromořadí

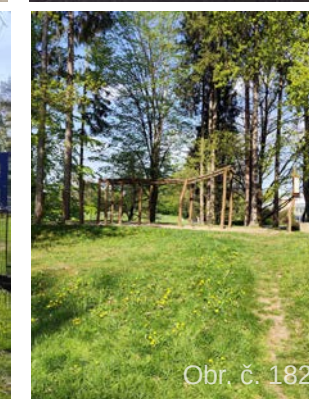
Na tomto místě stávala do roku 1988 historická budova, v níž se po staletí konala hudební a divadelní představení. Součástí dnešního parku je dětské hřiště, tři menší sportovní plochy a SOŠ a SOU Lanškroun. Park dnes sousedí se sportovní halou, atletickým areálem a fotbalovým hřištěm.

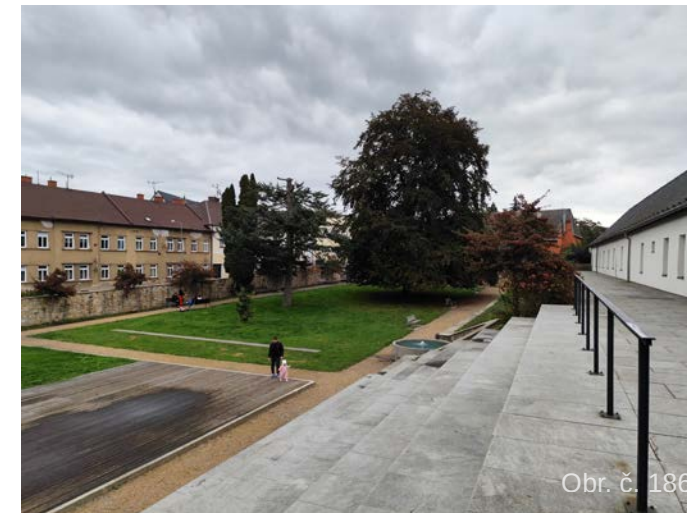
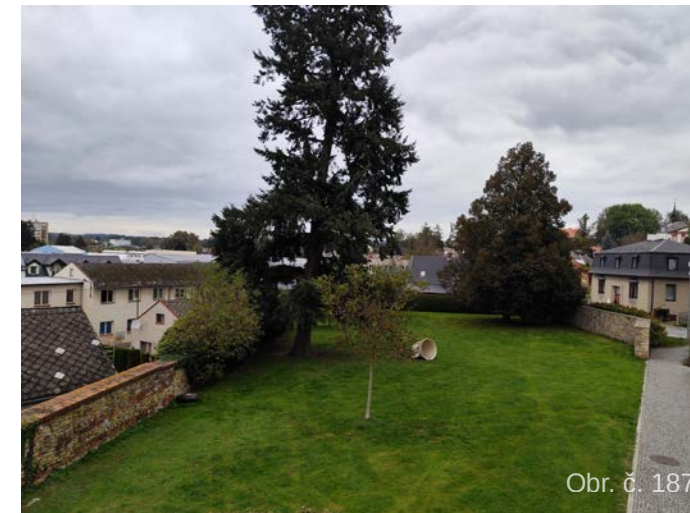
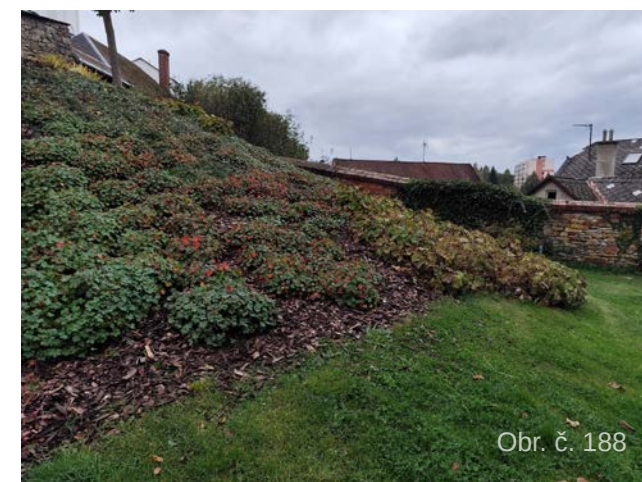
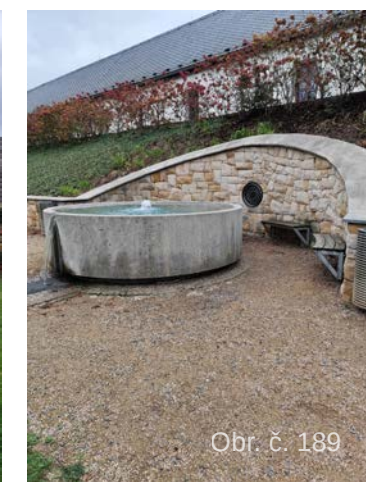
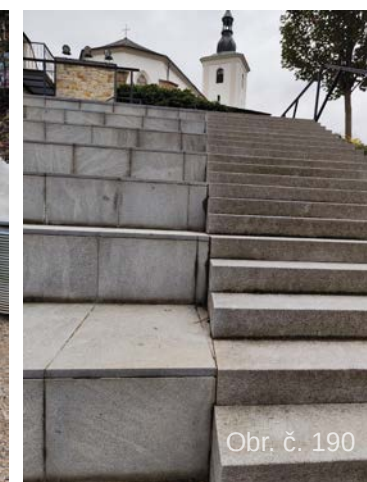
Zámecký park v centru města byl rekonstruován a dokončen v roce 2014. V rámci první etapy proběhla výstavba veřejného osvětlení, vybudovány byly zpevněné komunikace pro pěší a svahy v parku i zámecké zahradě byly zpevněny.

V druhé etapě byla vybudována kašna s ručním ovládáním intenzity výtrysku, mlatové chodníky, osvětlení chodníků včetně osvětlení zeleně a ohradní kamenné zdi. Došlo k výsadbě dřevin a založení trávníků. Dokončen byl parket a instalován mobiliář - lavičky a odpadkové koše.

- chybějící adaptační opatření na změnu klimatu
- velké množství laviček, umístěných blízko sebe
- ✓ vhodný charakter místa - reprezentativní prostor
- ✓ malé množství zpevněných ploch, vzrostlá vegetace, vysoký podíl vegetačních ploch

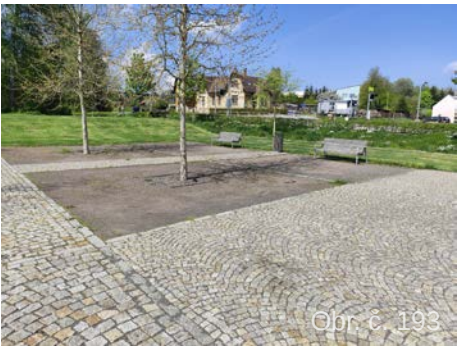
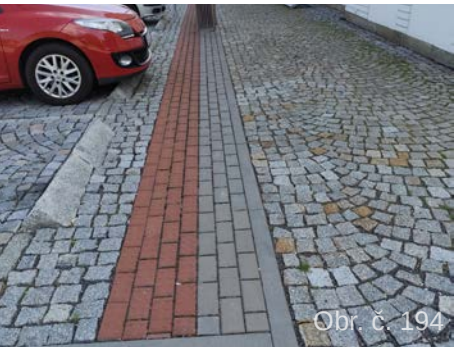
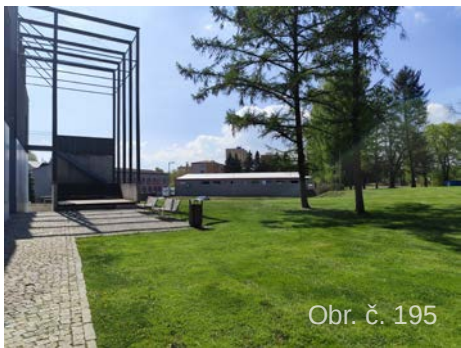
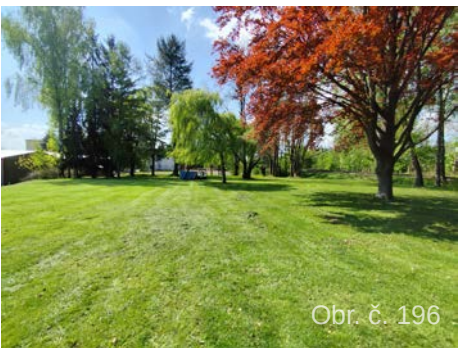
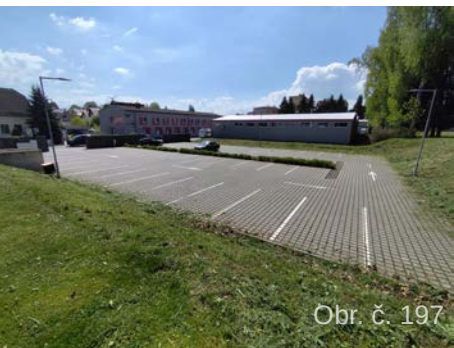
Multifunkční centrum LArt vzniklo na místě bývalého Společenského domu. Budova společenského domu a přilehlého hotelu byla zbourána, zůstala jen historická vila továrníka Langer. Stavební práce výstavby nového objektu započaly v roce 2017. Multifunkční centrum LArt se otevřelo veřejnosti v roce 2019 a nabízí variabilní využití s maximální kapacitou 550 návštěvníků. Díky své multifunkčnosti – pohyblivému akustickému zařízení, zasouvateľné elevaci, demontovatelnému jevišti – lze prostory dle konkrétních požadavků měnit a upravovat.

- nevhodně zpracovaný předprostor vily, místo reprezentaativního charakteru se zde nachází parkovací stání
- celý předprostor působí hodně zpevněně
- nevhodně navržené uzavření celého parku oplocením, chybějící kontextuální přesah, špatné pěší napojení
- rozlehlá parková plocha umožňující pobyt s v části s industriální stopou, genius loci
- použití propustných materiálů, materiálové navázání na dlažbu u nádražního prostoru

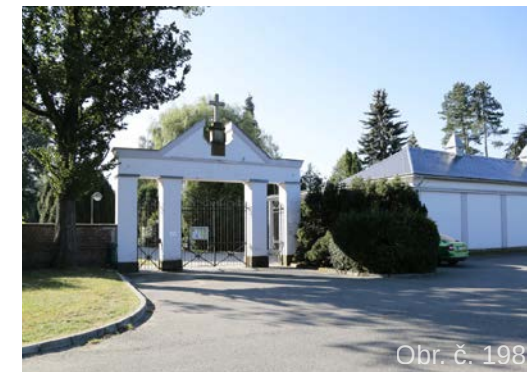
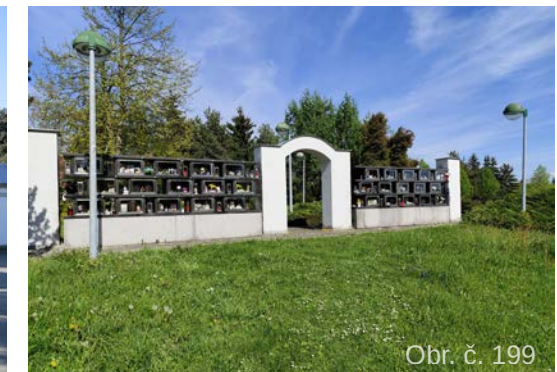
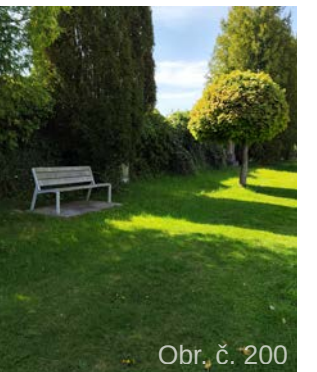
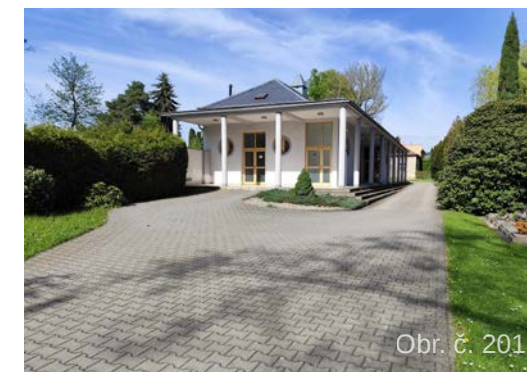
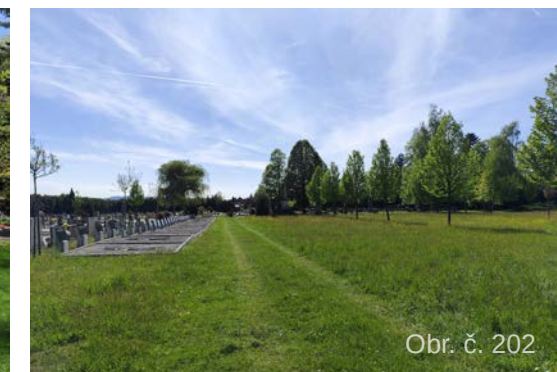
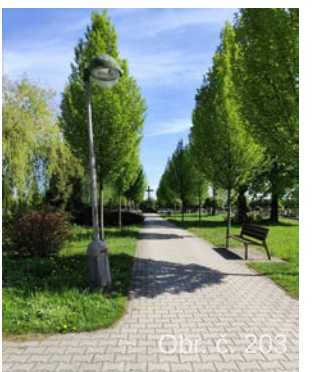
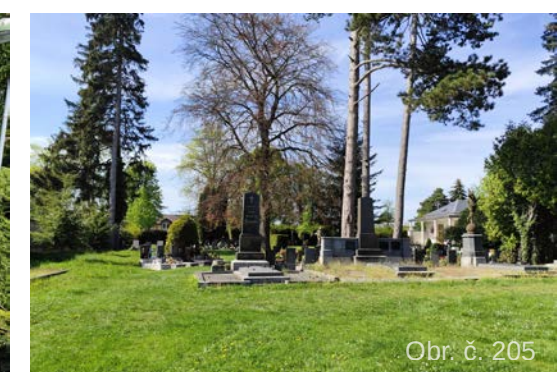
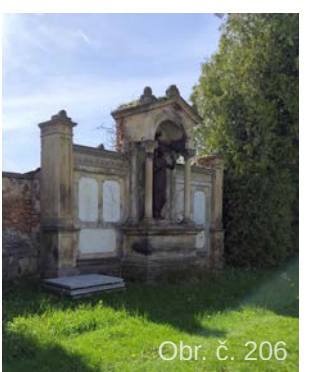
Nový hřbitov byl založen roku 1904. Na hřbitově se dnes nachází drobná smuteční síň, hroby z válečné doby, ale i hroby různého vyznání. Zároveň se zde nachází i kolumbárium a rozptylová loučka. Před několika lety byla vypracována studie na revitalizaci hřbitova a některé kroky byly již provedeny. Kvůli vysoké spodní vodě však hřbitov příliš není vhodný ke klasickému pohřbívání do země.

- Nedostatečná organizace cestní sítě
- Nejednotná identita místa
- Nedostatečné množství osvětlení
- Zastaralý mobiliář a vybavení hřbitova
- Nereprezentativní předprostor hřbitov
- Kolize automobilové dopravy, cklístů, pěších a dálkové autobusové dopravy v jednom místě
- Nedostatečná organizace parkování
- Nedostatečná péče a údržba vegetace
- Nevhodné druhy vegetace - thužový živý plot, kulovité kultivary javoru
- ✓ Dobré pěší a cyklistické napojení z města (cyklostezka a pěší cesta vedena lipovou alejí)
- ✓ Historická organizace náhrobků - čtvercové rozvržení
- ✓ Reprezentativní obřadní síň, ohradní zeď a vstupní brána
- ✓ Dosadba vegetace - lipové stromořadí

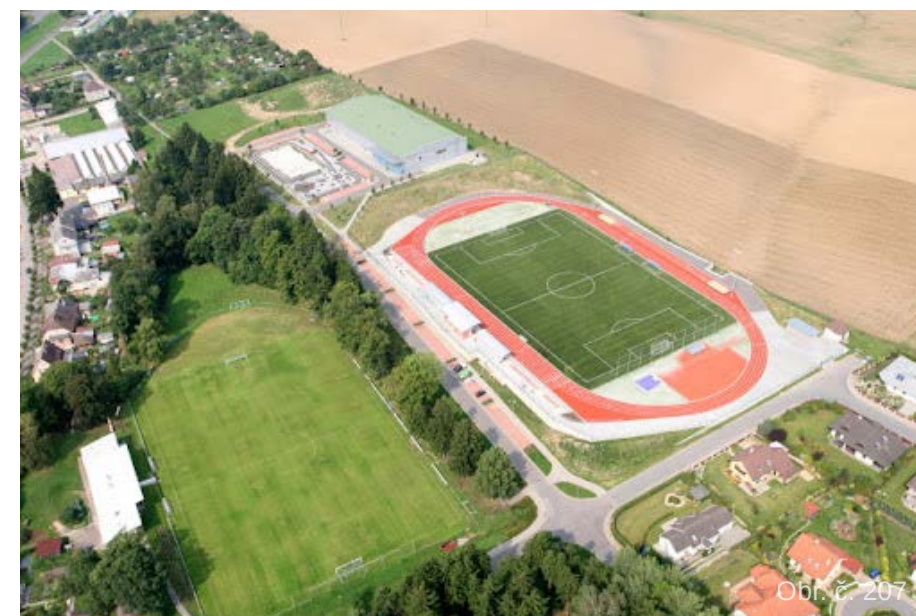
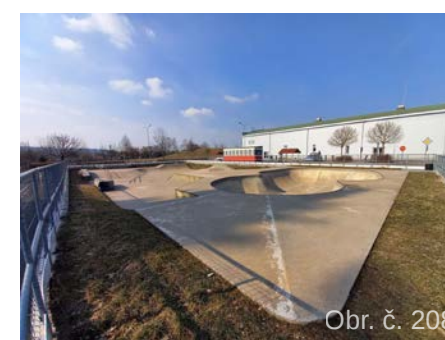
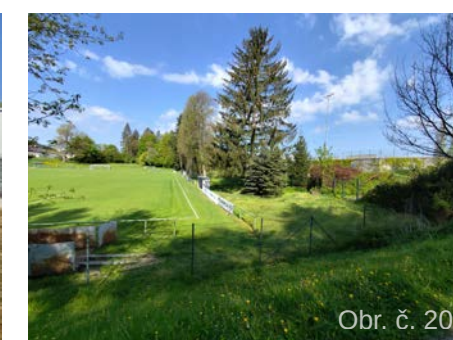
Lehkoatletický stadion Romana Šebrleho umožňuje využití fotbalového hřiště, lehkooatletické běžecké dráhy, je zde sektor pro vrh koulí, pro skok vysoký a doskočiště pro skok daleký a běžecké překážky. Hokejová hala Bóži Modrého byla dokončena roku 2005. Pro veřejnost se pořádá veřejné bruslení. Součástí areálu je i skate park a dětské dopravní hřiště. Fotbalový stadion slouží fotbalovému klubu Lanškroun který byl založen roku 1945, v současné době zajišťuje 10 mužstev (8 mládežnických)

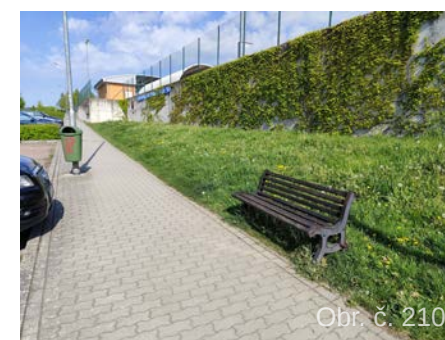
Obr. č. 210

- Jednotlivé stadiony a sportovní plochy fungují jako izolované prvky obehnané oplocením
- Chybí jednoduché pěší propojení, velké vzdálenosti mezi vstupy do jednotlivých areálů
- Doprava mezi areály primárně automobilová
- Areály tvoří velké bariéry při vstupu do krajiny
- Chybějící vegetace a stín, sportování převážně na plném slunci
- Špatná navaznost na blízký park za Střelnici i školu SOŠ a SOU -> vícenásobné přecházení silnice, chodník na straně bez vegetace -> slunce
- ✓ Areál je po cestě z města na Lanškrounské rybníky, mlže tvořit zajímavou zastávku pro sportovní zájemce
- ✓ Blízkost škol - možnost využití při tělovýchově

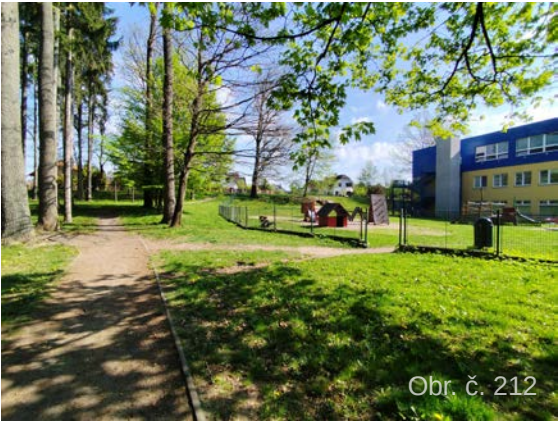
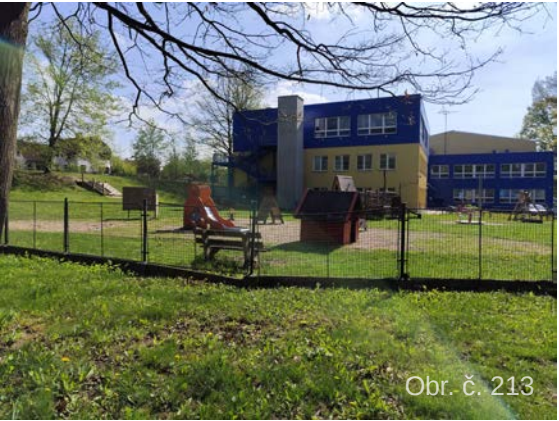
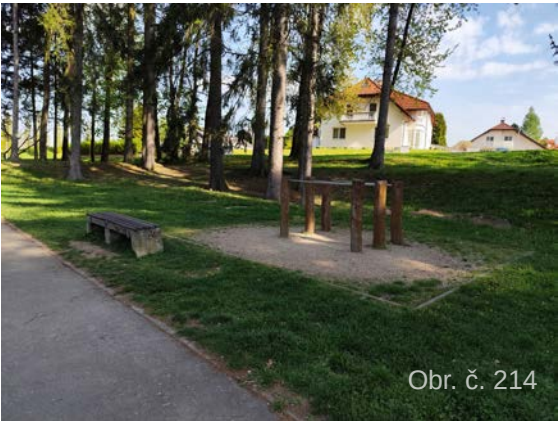
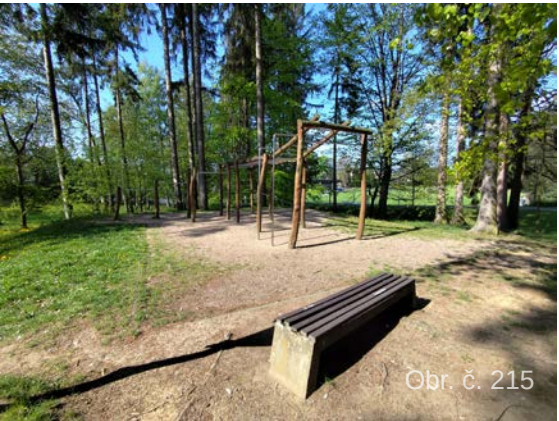
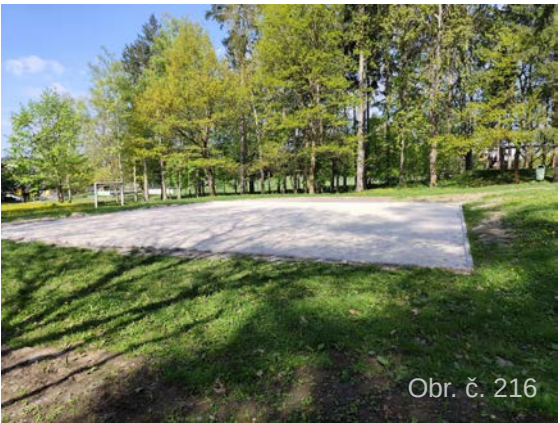
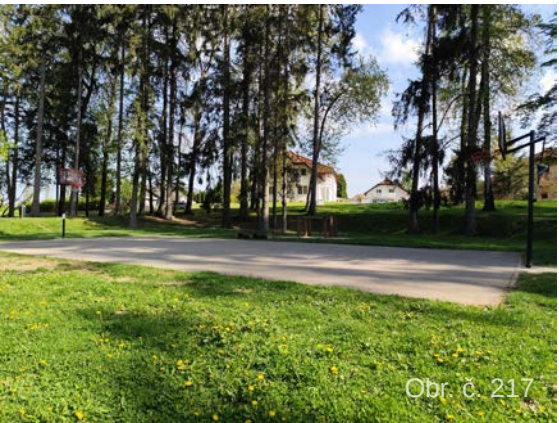
Největší parková plocha v dostupné vzdálenosti od centra města nabízí prostor pro věkovou kategorii mládeže a dětí v podobě dětského hřiště u SOŠ a SOU nebo sportovní vyžití v podobě hřiště pro basket nebo petangue a konstrukci pro posilování. Areál je dostupný jak pěšky tak na kole, ovšem v celém prostoru chybí stojany na kola a je zde nedostatečné množství mobiliáře k posezení.

Koncepce prostoru je zastaralá, plošně jsou jednotlivá hřiště ale dobře rozprostřená a nedochází k vzájemnému rušení mezi věkovými kategoriemi dětí a mládeže.

- nedostatečné množství a zastaralý mobiliář v prostoru parku, chybějící mobiliář u sportovní části
- zastaralé dětské hřiště, oplocení, které je ale nefunkční (chybějící branky) vytváří částečnou bariéru, lidé si zkracují cestu zkrze hřiště s dětmi
- herní prvky jsou často monofunkční a nepodporují kreativitu v dětech
- ✓ vhodné prostorové oddělení sportovní části parku bokem od školy a dětského hřiště
- ✓ pohodlné sportování v přírodním prostředí

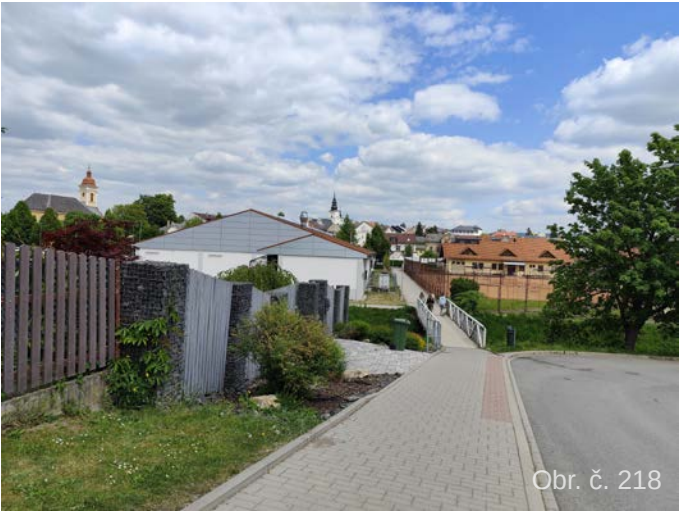
Obr. č. 218

Volejbalové kurty v prostoru mezi Lidlem a Penny marketem se nachází na ose směrem od základní školy do centra města, ve všední dny tudy proudí poměrně velké množství lidí.

Monofunkčně využívaný prostor by mohl mít velký potenciál v přeměnu na parkovou plochu propojenou s nábřežím Ostrovského potoka.

- oplocený areál vytvářející optickou i neprůchozí bariéru v blízké návaznosti na centrum města
- monofunkční využití pro omezenou věkovou kategorii
- ✓ vysoký potenciál pro přeměnu ve veřejně přístupnou parkovou plochu celoměstského významu pro využití všemi obyvateli

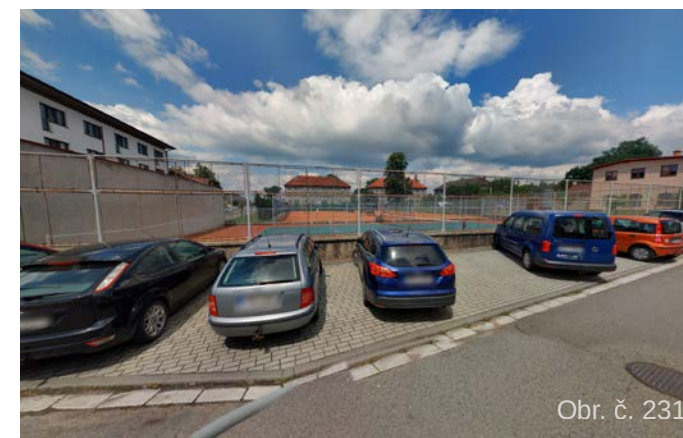
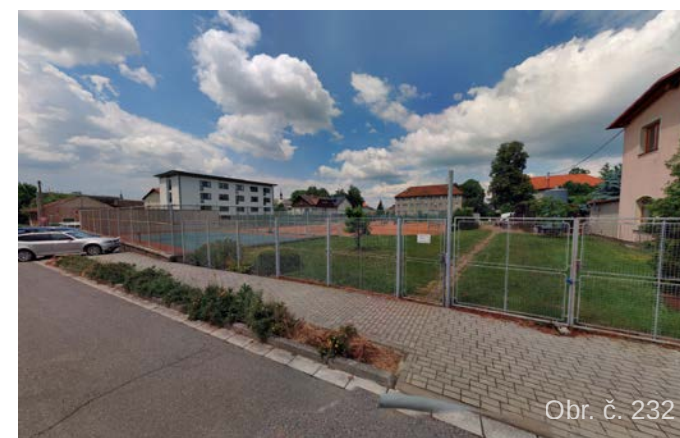
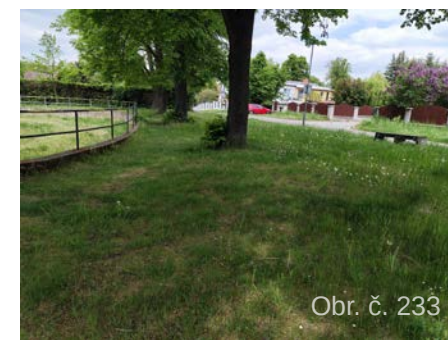
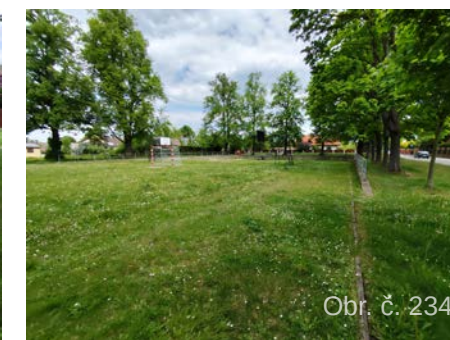
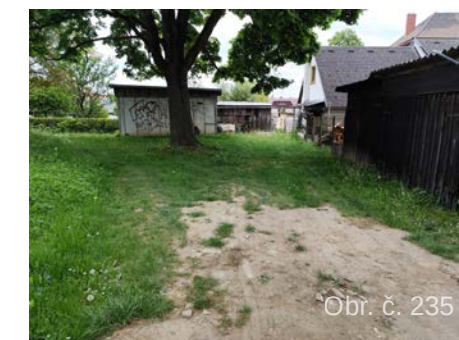
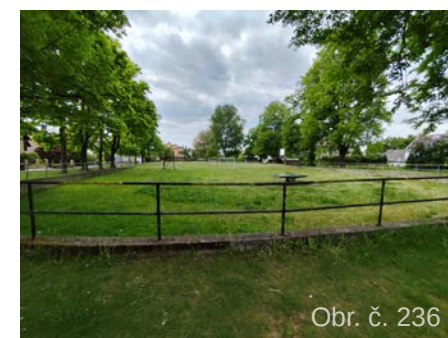
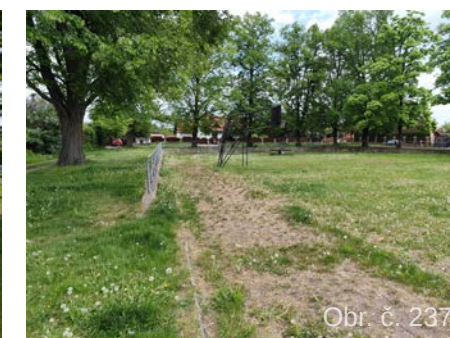
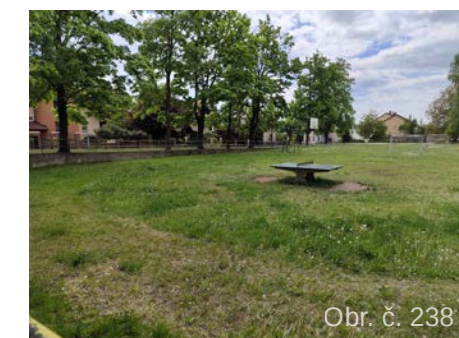
Tenisové kurty a parková plocha se sportovním vybavením se nachází v těsné blízkosti ZŠ.

Parková plocha je vybavena sportovním vybavením v podobě basketbalových košů, fotbalových branek a ping pongových stolů.

Plocha je dokola obehnutá javorovým a lipovým stromořadím.

- oplocený areál kurtů vytvářející optickou i neprůchozí bariéru
- monofunkční využití pro omezenou věkovou kategorii
- parková plocha s pouze sportovní náplní, omezeno na mladší věkové kategorie
- chybějící mobiliář pro pobyt
- chybějící prostorová a ideová koncepce s návazností na okolí
- ✓ stromořadí vytváří velmi příjemný prostor pro pobyt a genius loci (narušeno sportovními prvky)
- ✓ potenciál přeměny na kvalitní parkovou plochu v blízké dostupnosti z centra města

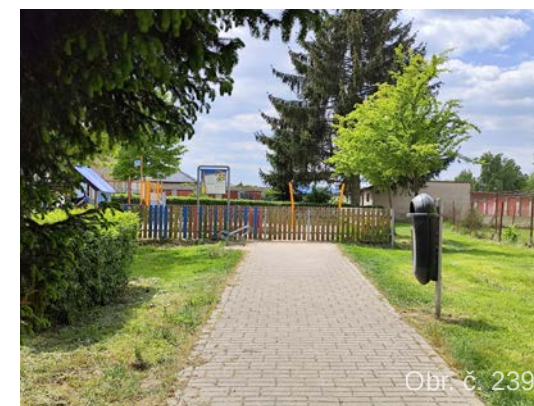
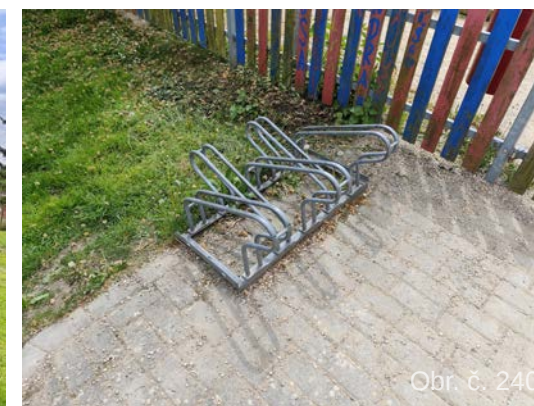
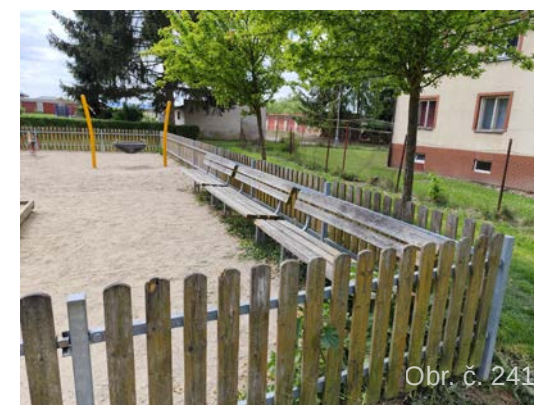
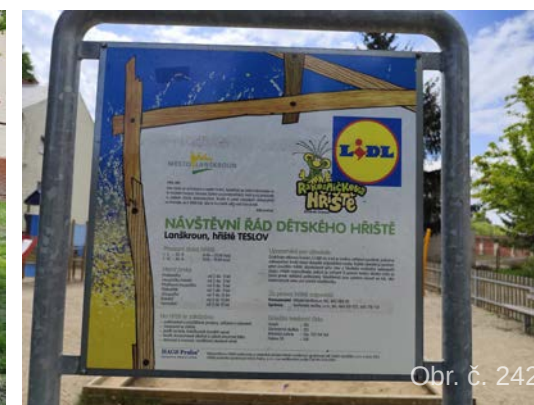
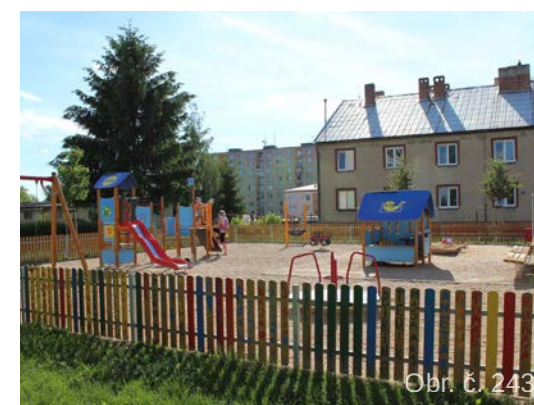
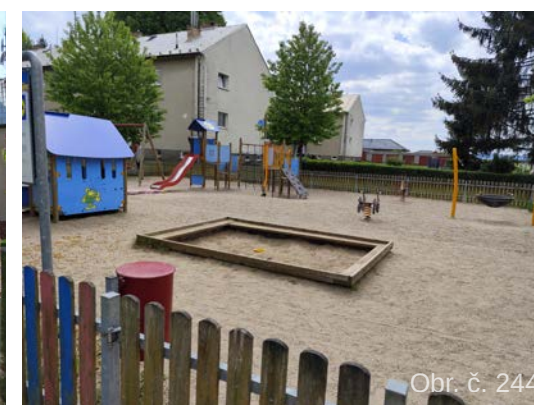
Dětské hřiště v ulici Olbrachtova mezi zástavbou nízkých bytových domů. Hřiště bylo vystaveno městem ve spolupráci se společností Lidl.

Pestrobarevné hřiště s prvky monofunkčního charakteru, které nepodporují u dětí kreativitu a zvědavost.

Chybějící přesah za oplocení, potenciál pro volný prostor pro hru, příjemný pobytový prostor pro rodiče, prostor pro setkávání.

- barevné monofunkční herní prvky
- vizuální roztříštěnost (prostor nezapadá do charakteru a vzhledu zástavby)
- chybějící herní prvky pro rozvoj dětí
- nepříliš vhodný prostor pro rodiče, bez možnosti kvalitního pobytu
- oplocení vytvářející baroeru v prostoru
- ✓ pro obyvatele možnost hřiště v blízkosti bydliště
- ✓ potenciál pro zapojení okolního sídlištního prostoru a vytvoření prostoru pro všechny, komunitní prostor pro setkávání a různé aktivity

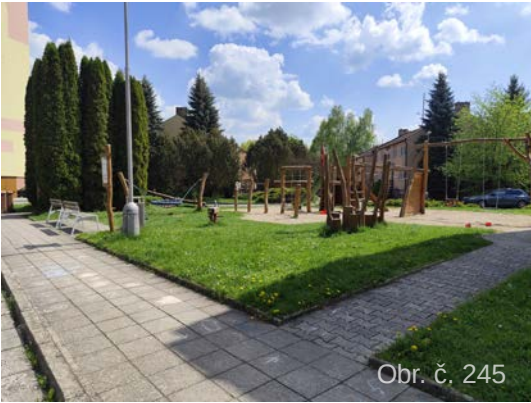
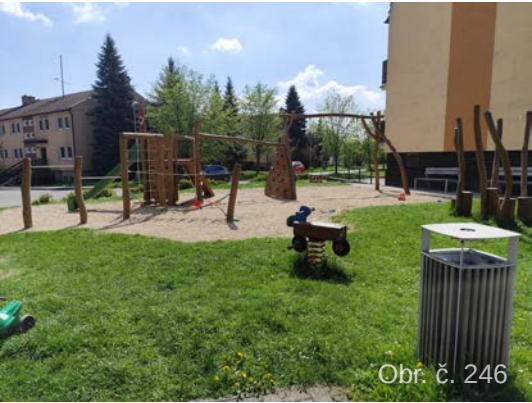
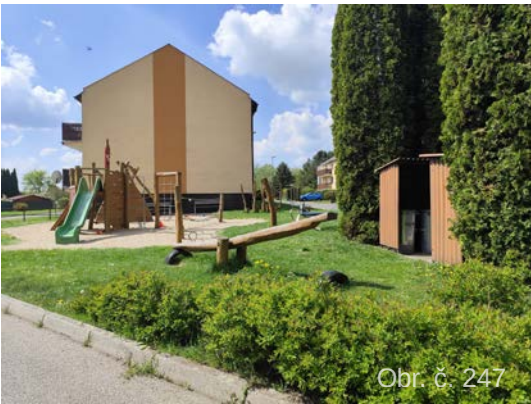
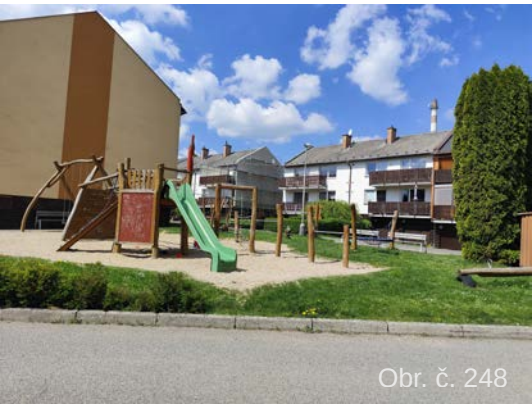
Neoplocené dětské hřiště v klidné ulici Bóži Modrého, nabízející množství herních prvků již multifunkčejšího charakteru.

Díky neoplocenému prostoru hřiště neutváří výraznou bariéru v prostoru. Dostatečný mobiliář pro rodiče. Chybějící kontext.

- nevhodná barevnost výrazných plastových monouněkčných herních prvků (skluzavka)
- nevhodné umístění kójí pro nádoby na odpad v těsné blízkosti hřiště
- chybějící kvalitní prostor/ zázemí pro rodiče
- přerostlá sídlištní vegetace bez koncepčního plánu péče a obnovy
- materiálová roztržitěnost, nepodporující identitu místa
- ✓ dostupnost hřiště v místě bydliště, podpora komunitního setkávání
- ✓ více multifunkčejných herních prvků

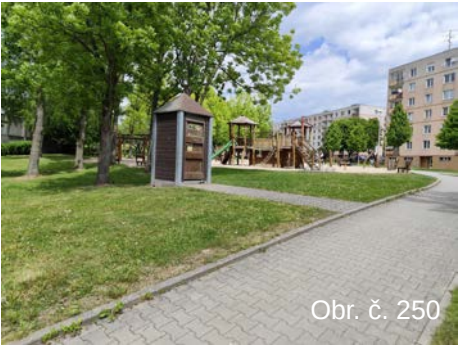
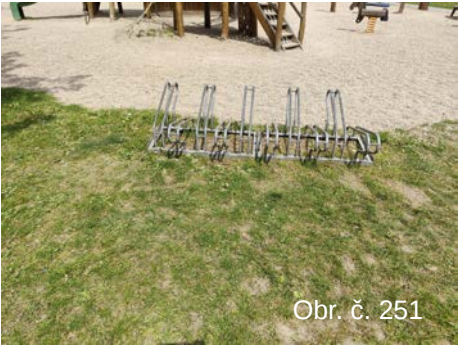
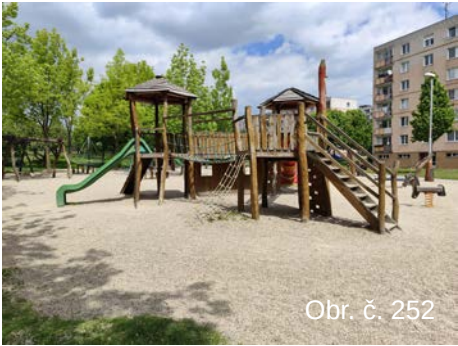
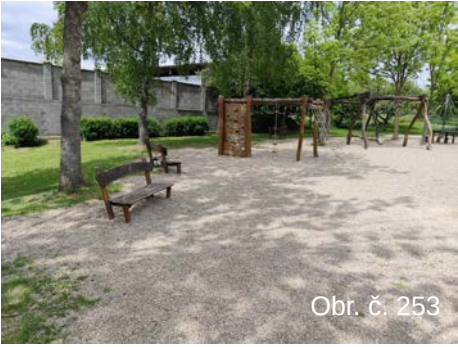
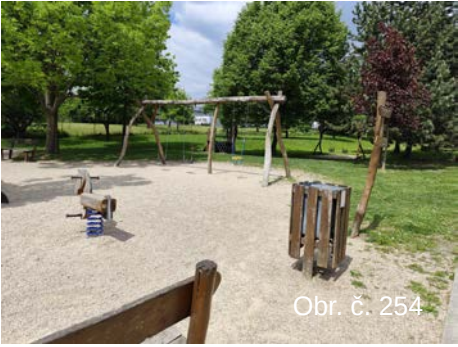
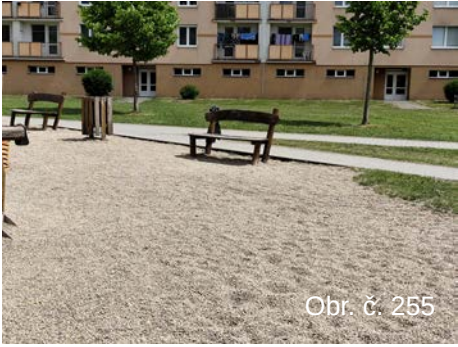
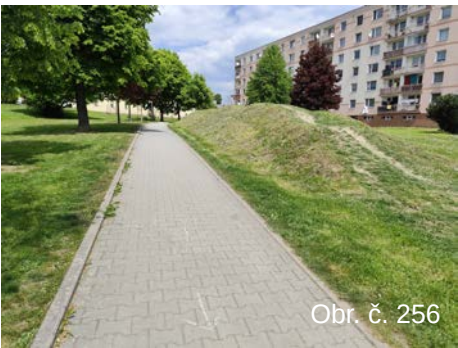
prostorově rozlehlé neoplocené dětské hřiště s několika multifunkčními i monofunkčními herními prvky. Vhodnost více přírodního charakteru herních prvků.

- nevhodný a zastaralý mobiliář, který je špatně ukotven -> nepoužitelný
- nevhodné umístění veřejného WC (toi toi) hned v přední části a poměrně těsné blízkosti hřiště
- nevhodnost monofunkční lanové dráhy, která zabývá velký prostor
- chybějící koncepční pojetí obnovy přerostlé sídelní vegetace
- nevhodné použití zpevněných materiálů
- často nefunkční travnaté plochy, chybějící rozmanitost vegetačních ploch
- ✓ velké hřiště, které pojme větší kapacitu dětí
- ✓ dostupnost hřiště v místě bydliště, podpora komunitního setkávání
- ✓ vhodnost umístění hřiště pod vzrostlými stromy

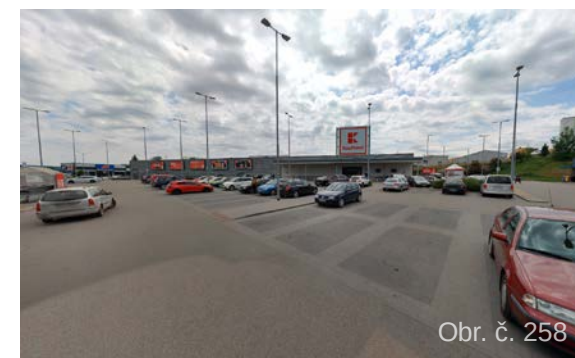
Obr. č. 258

Prostor parkoviště Kauflandu s keřovými záhony pro vymezení prostoru parkování - přehrávaná zpevněná plocha, která nepřispívá žádnou hodnotou ke zlepšení klimatu města.

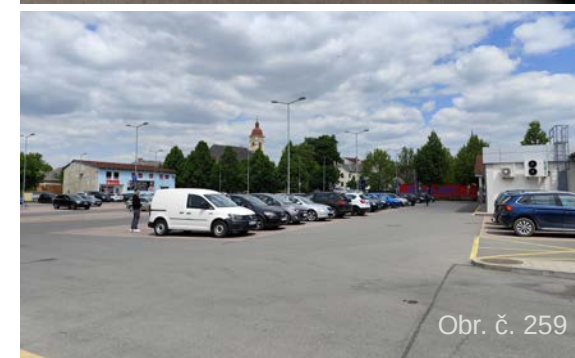
Obr. č. 259

Prostor parkovací plochy lidlu je obklopen vegetací, i když na samotné ploše se žádná nevyskytuje, stín je občasné vrhán z okolní vegetace a prostor je tak alespoň částečně stíněn a ochlazen.

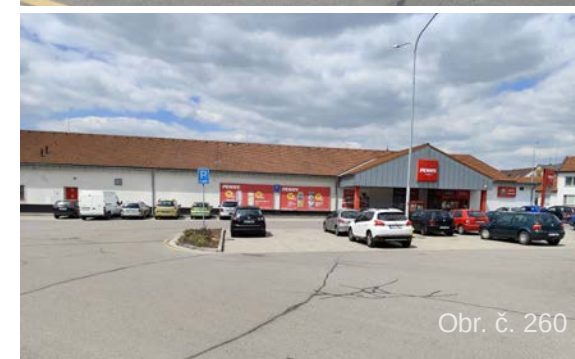
Obr. č. 260

Parkovací plocha Penny marketu je vymezena keřovými nebo okrasnými trvalkovými záhony, parkovací plocha je také nejmenší z výše jmenovaných. Území se nachází nejbližší historickému centru, kvalitou a vzhledem ale neodpovídá funkčnímu veřejnému prostranství v blízkosti centra města.

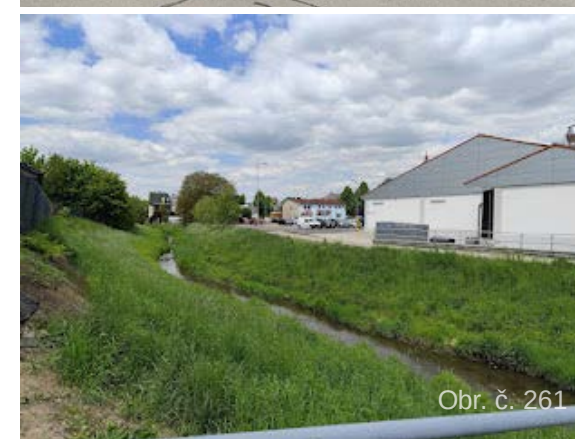
Obr. č. 261

prostory těchto ploch mají velký potenciál v přeměně a zapojení do systému MZI a to napojením a propojením pna břehy vodního toku Ostrovského potoka vytvořením pobytového nábřeží dostupného z ploch obchodních center.

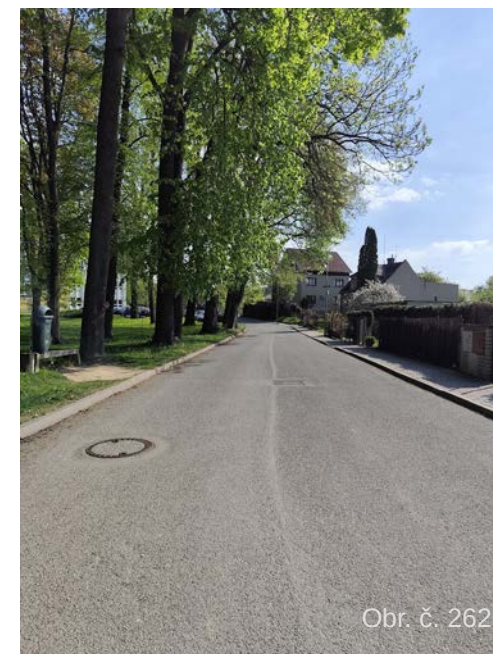
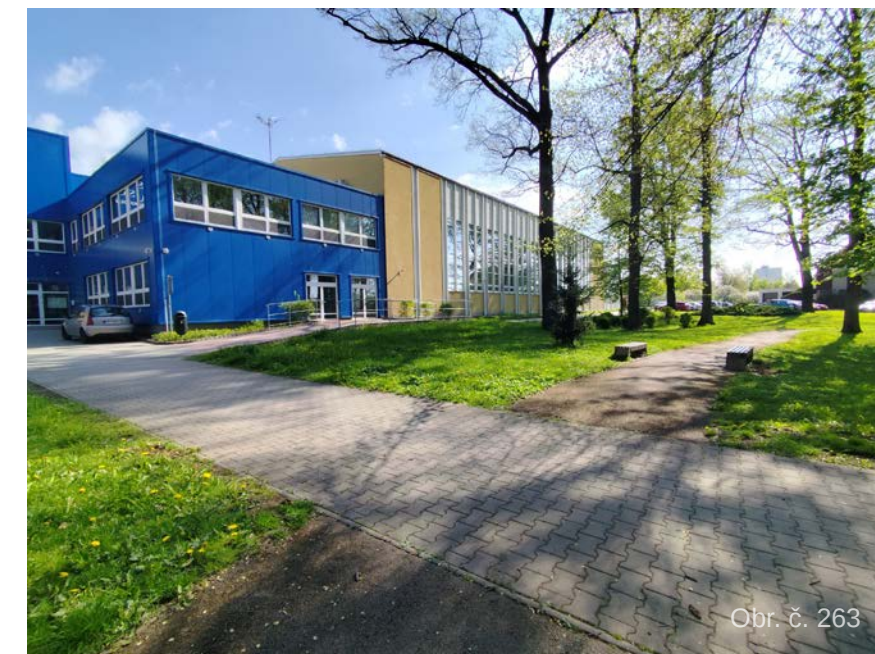
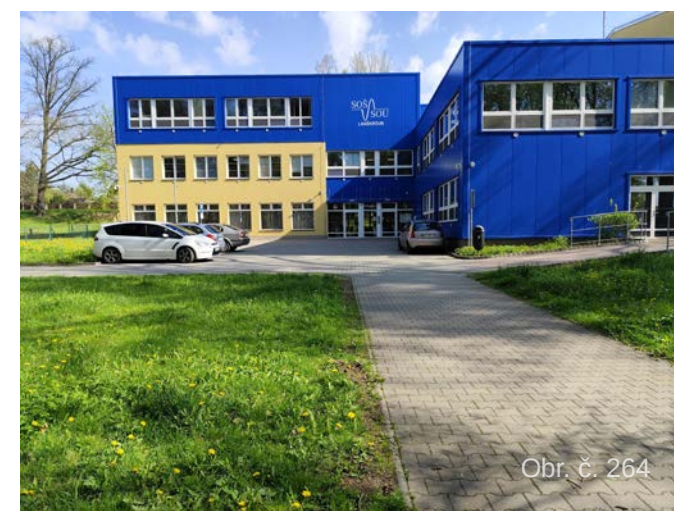
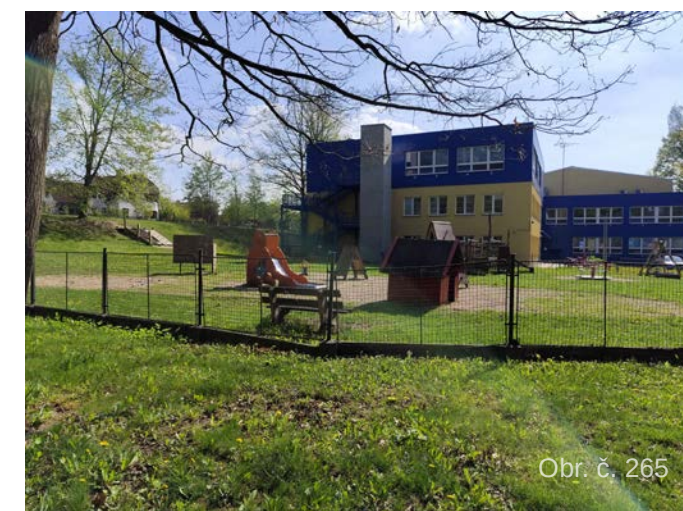
Prostor školy dříve sloužil jako střelnice, kde se nacházelo i velké taneční podium a v parku se korzovalo. Dnes prostor slouží pro školu SOŠ a SOU a její okolí jako parkovací stání pro zaměstnance a studenty.

- prostor a koncepce parku již není aktuální, chybí ucelená koncepce pro budoucí stav
- prostor pro parkování je nevhodně umístěn u dětského hřiště přímo před vstupem do školy -> potenciálně nebezpečné
- chybějící pobytový mobiliář pro využití studenty
- špatné uspořádání cest pro dnešní potřeby
- ✓ potennciál pro přeměnu v reprezentativní předprostor školy se zachováním genia loci parku
