# Manuál veřejných prostranství pro město Lanškroun

## **HODNOCENÍ VEŘEJNÝCH PROSTRANSTVÍ MĚSTA**

### **B.1 - Identifikace a hodnocení VP**

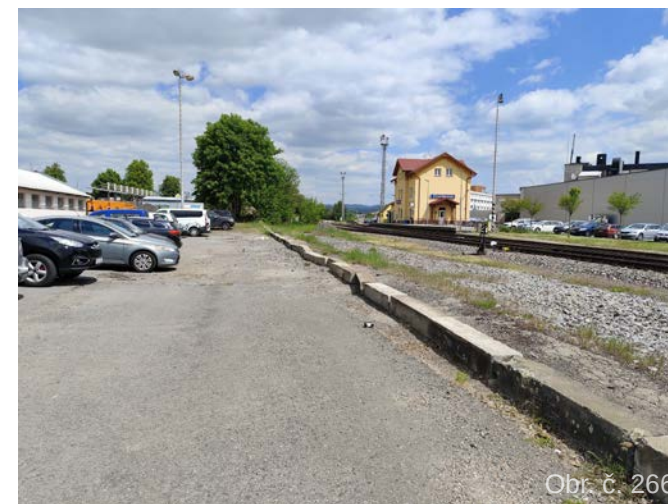
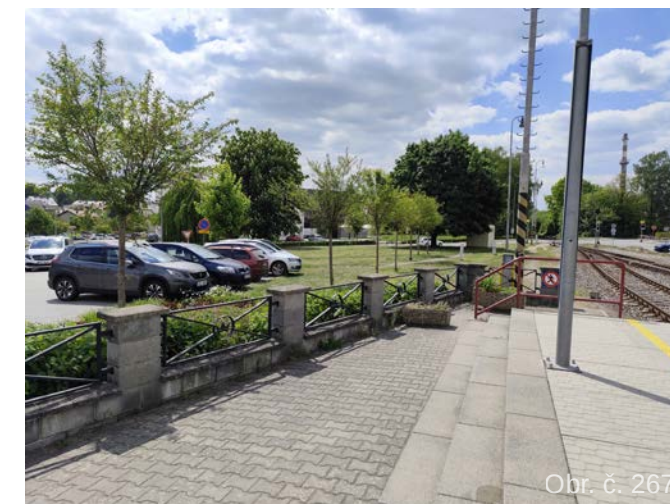
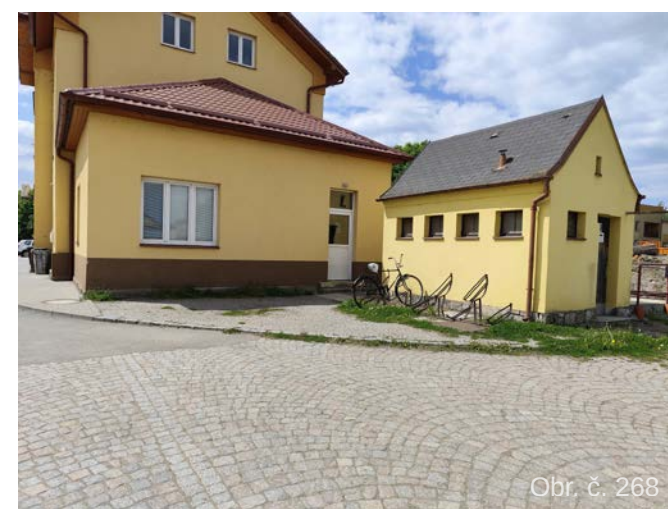
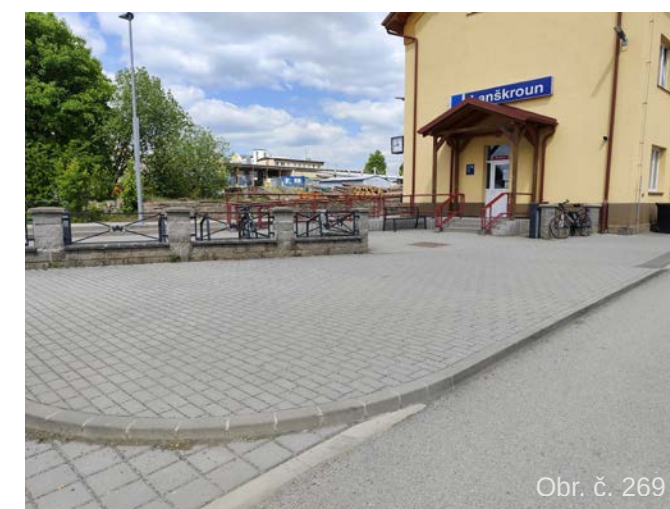
- neucelená identita prostoru (odlišné vlastnické poměry)
- nádraží = brána do města -> neodpovídající vzhled a funkce tomuto charakteru
- velké množství zpevněných nepropustných povrchů
- zatížení nákladní dopravou
- ✓ potenciál pro přeměnu na kvalitní veřejné prostranství s pobytovými funkcemi a dalším využitím

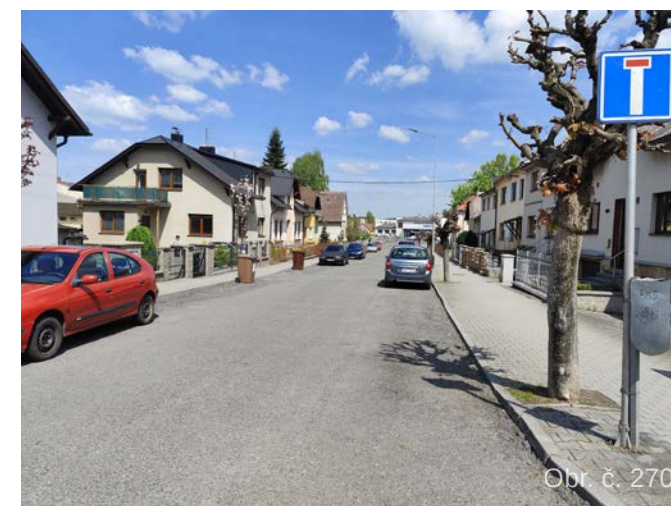
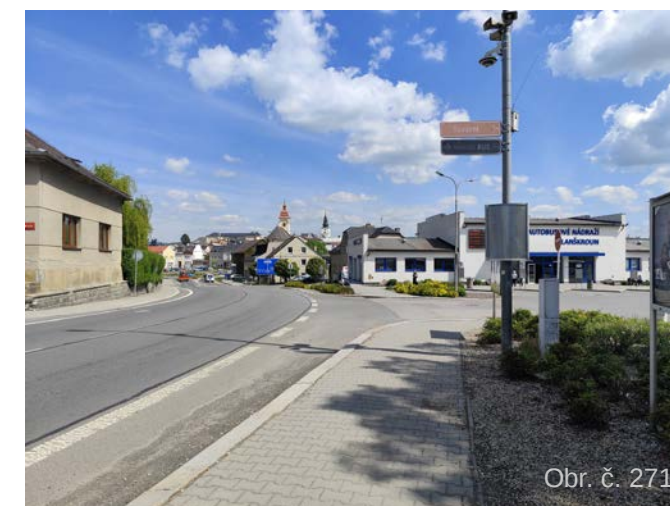
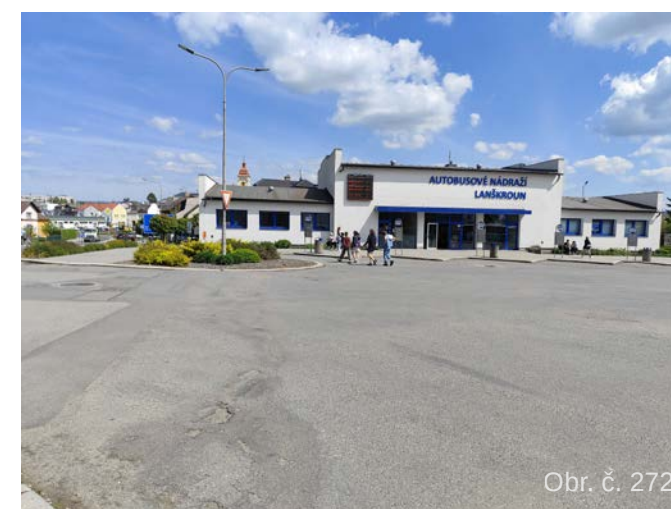
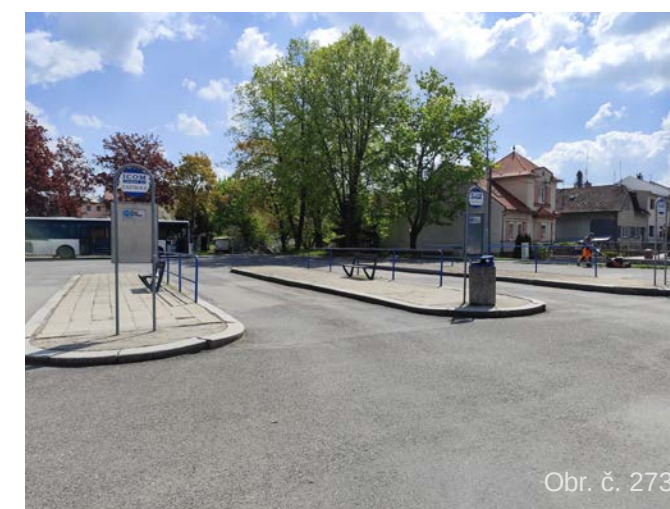
Plocha autobusového nádraží je rozlehlou zpevněnou plochou bez úkrytu před sluncem v letních měsících. Chybí adaptace na změnu klimatu a pro podmínky dnešních uživatelů.

- Velká zpevněná plocha bez možnosti vsakování dešťové vody -> odtok do kanalizace
- nebezpečné propojení s ostatními body zájmu města
- chybějící vegetace a stín pro uživatele nádraží
- zastaralý mobiliář, který není sjednocený s charakterem městského mobiliáře v jiných částech města
- ✓ potenciál pro přeměnu na kvalitní veřejné prostranství

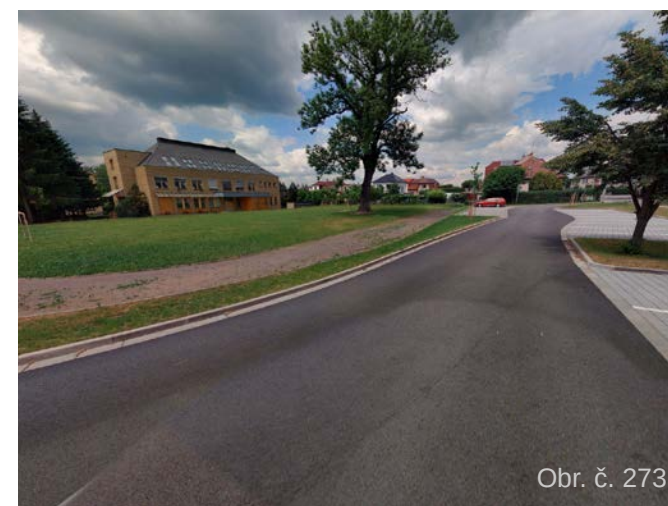
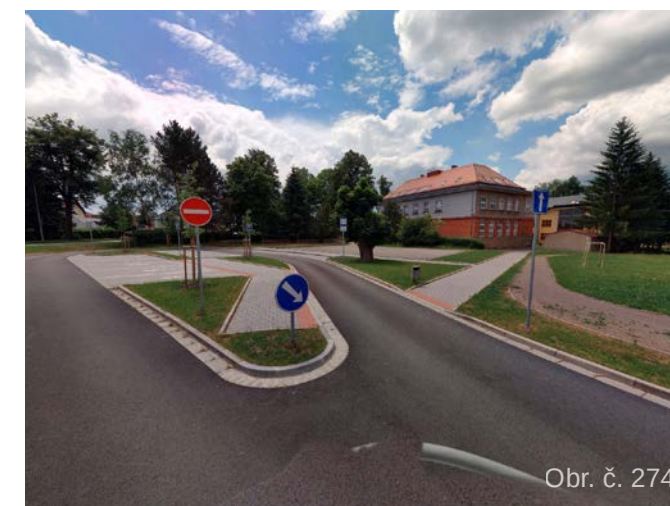
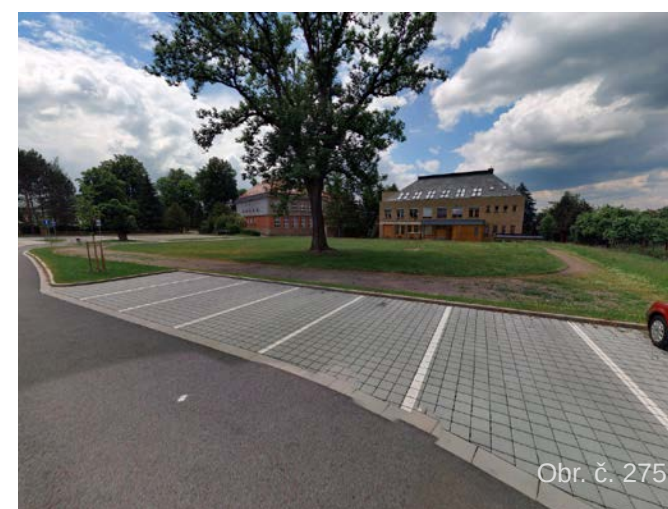
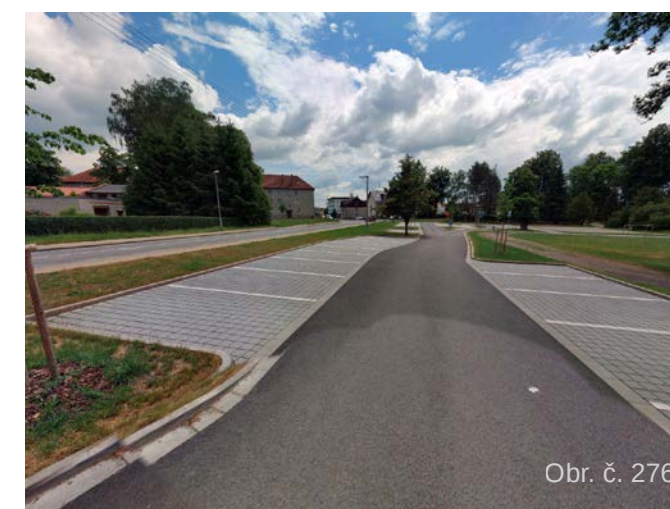
Areál základní školy a krytého bazénu je z části využíván jako hřiště pro děti. Nevhodně je hned vedle hřiště umístěno prakování a míč často vletí do vozovky, což vytváří vysoké riziko nebezpečí pro děti.

Nebezpečná dopravně vytížená ulice Dobrovského v přímé návaznosti na školu.

- nebezpečný prostor pro hru dětí na hřišti v předprostoru školy
- nedostatek bezpečného pěšího a cyklistického propojení do okolní zástavby, centra, hřiště a park v ulici Českých Bratří (ulice Dobrovského - vytížený dopravní tah tranzitní dopravy)
- chybějící vegetace a stín pro uživatele nádraží
- zpevněné a nesjednocené povrchy v předprostoru školy
- chybějící koncepce vegetace

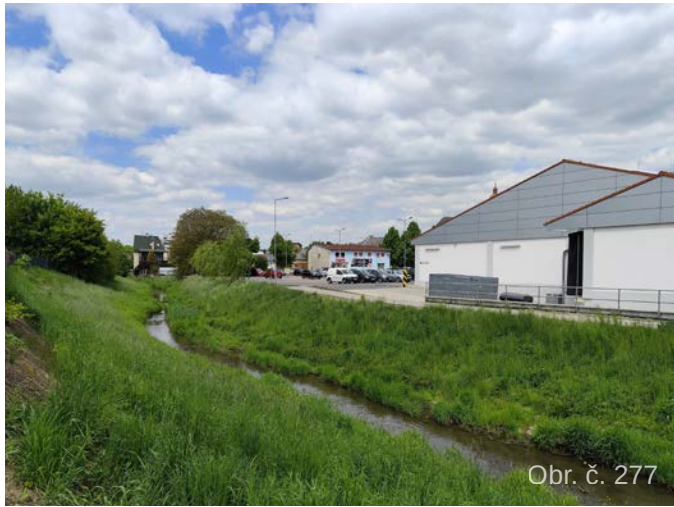
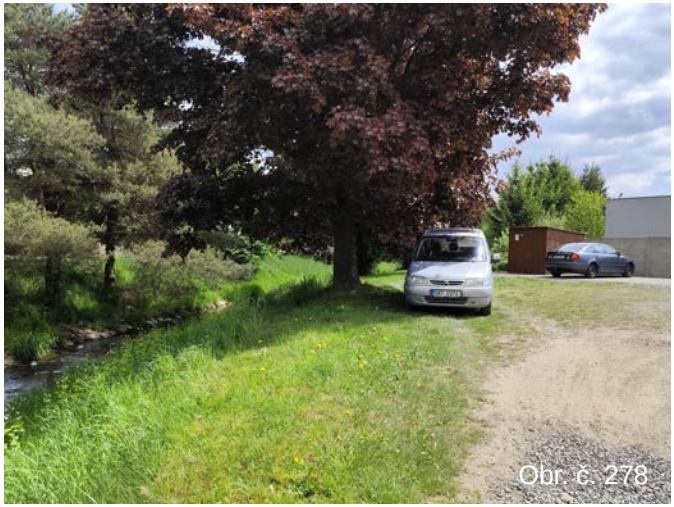
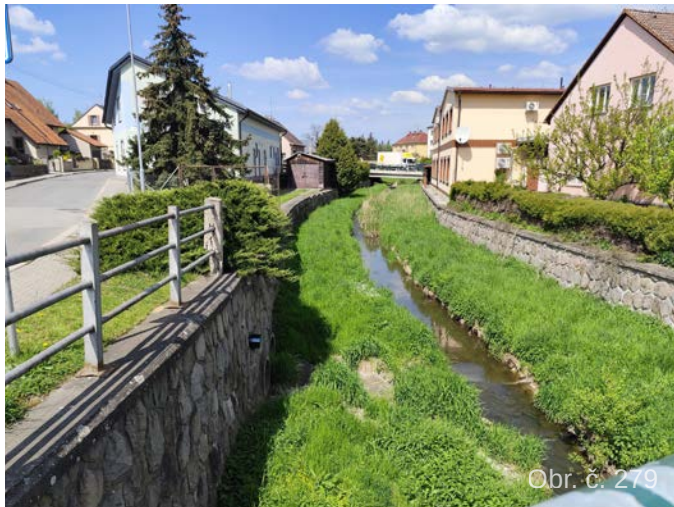
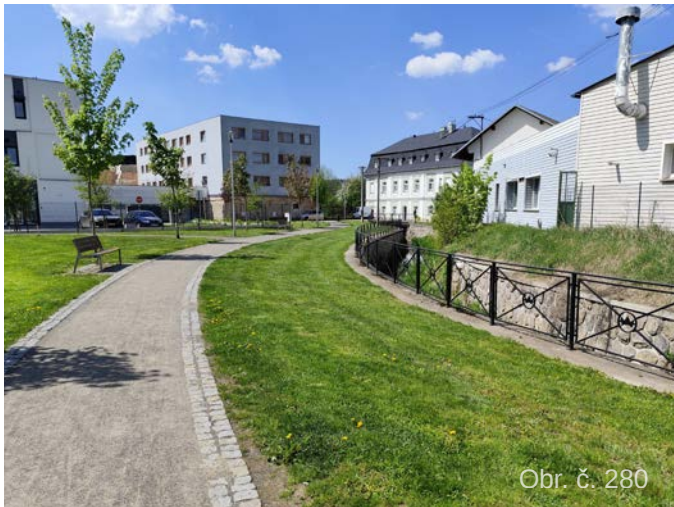
Zpřístupnění a zapojení vřehů vodních toků hraje ve městech důležitou roli. Ve městě Lanškroun mají vodní toky zcela nevyužitý potenciál, tok je hodně usměrňován pomocí zpevněných zdí a znepřístupněn pomocí zábradlí.

- zpevněné břehy, nedovolující přístupnost toku
- nevyužitý potenciál pro významný veřejný prostor města propojující velké části území
- toky působí spíše jako bariéra než aby se s nimi počítalo v rámci propojení
- zastaralý mobiliář, který není sjednocený s charakterem městského mobiliáře v jiných částech města
- ✓ část břehů ponechána přírodnímu charakteru pro plnění ekosystémových funkcí
- ✓ potenciál pro propojení celé jižní části města s centrem

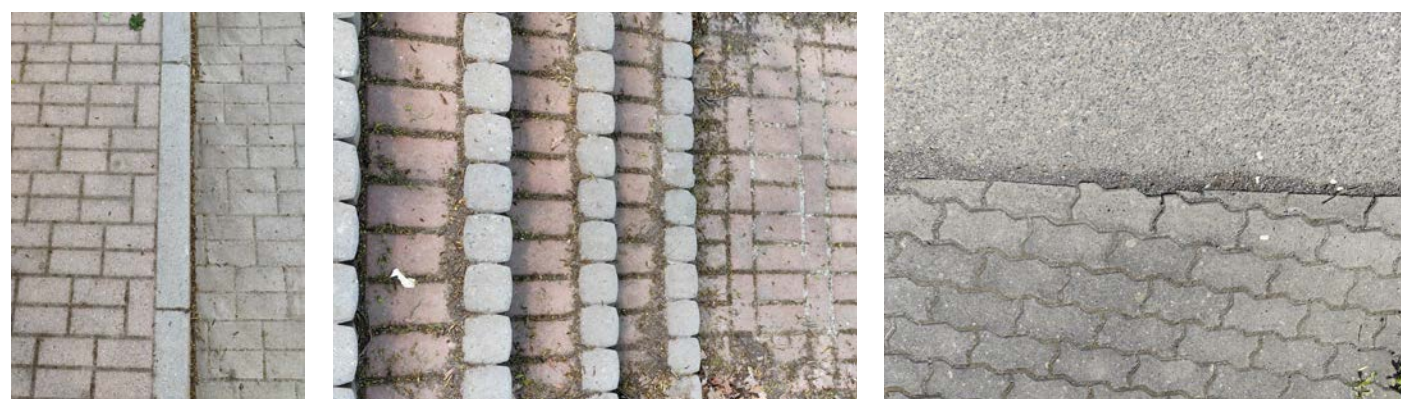
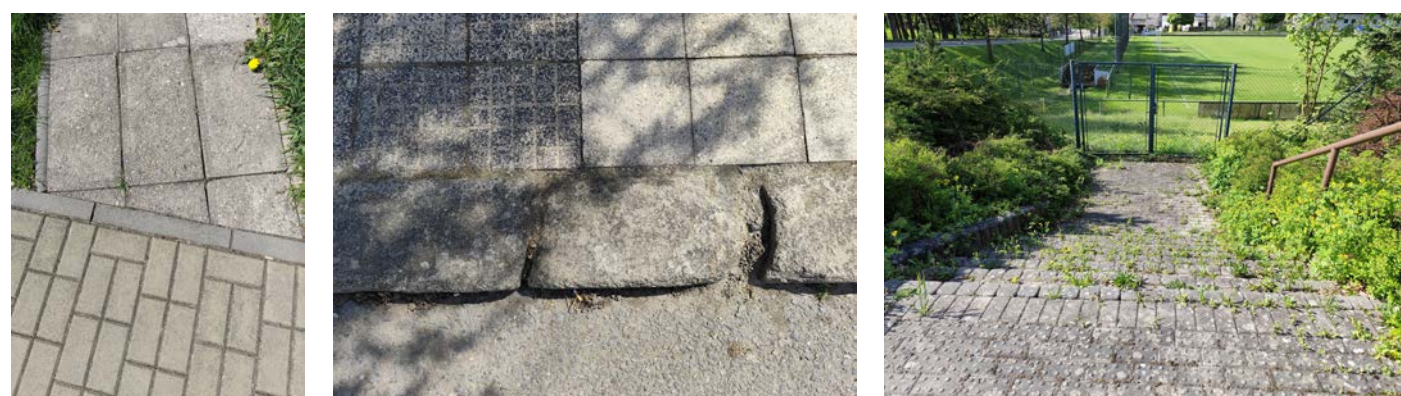
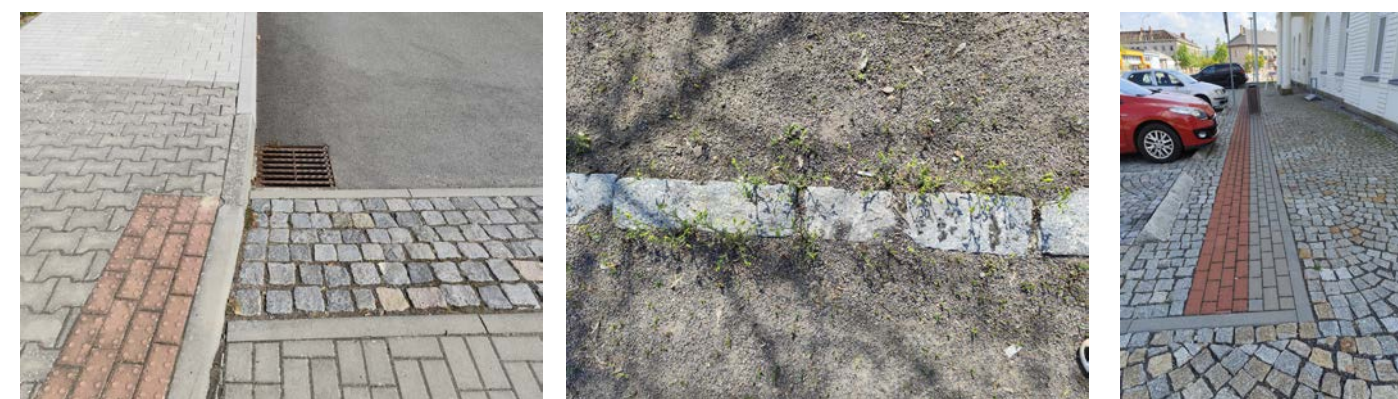
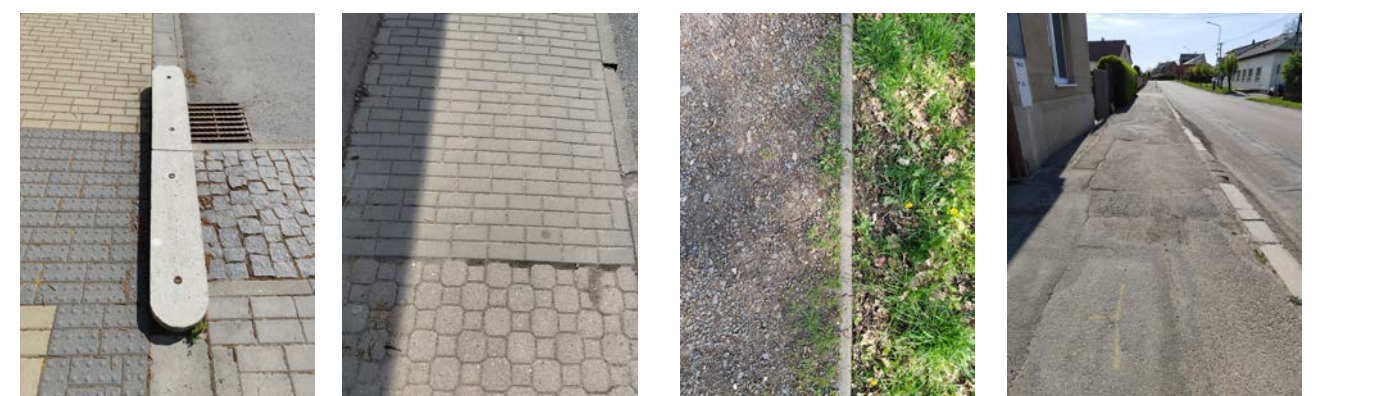
Obr. č. 281-305: vlastní fotografie

Historické centrum a nádraží je charakteristické žulovou dlažbou o vějířovité skladbě. Ve starší zástavbě rodinných domů i sídlištní zástavbě jsou často materiály nejedenotné a zastaralé. Při revitalizacích komunikací dochází k nadpoužívání barevné zámkové dlažby, která vytváří neoriginální univerzální charakter lokality, bez jakékoliv identity. Dobrým příkladem je již na několika místech použitá betonová propustná dlažba s vynechanými obrubami pro zasakování dešťové vody.

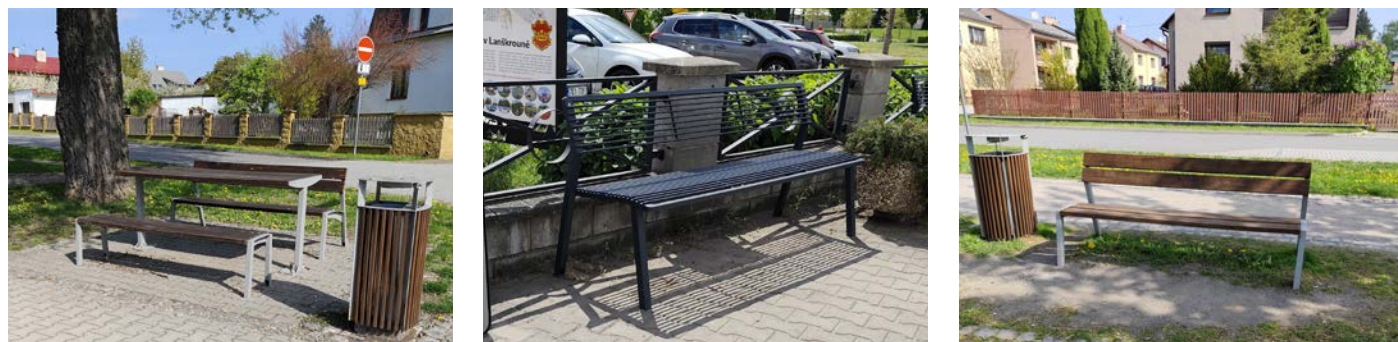
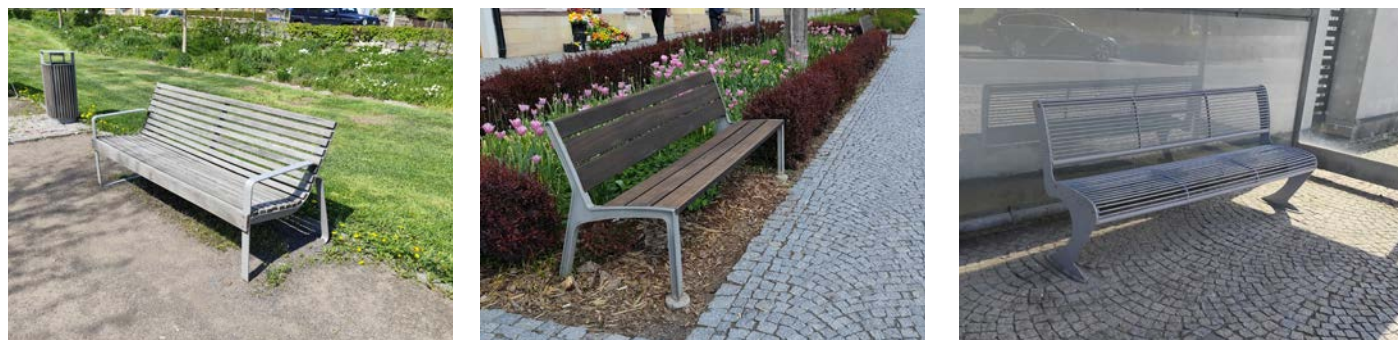
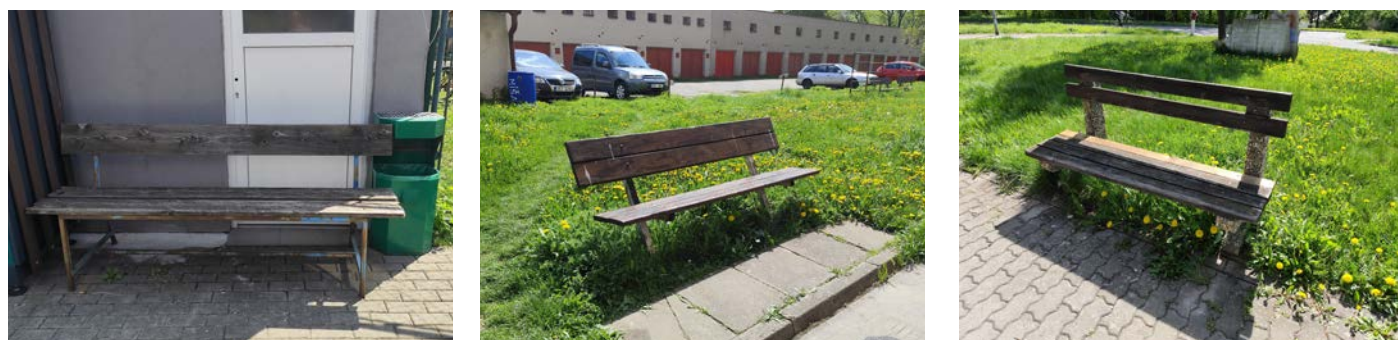
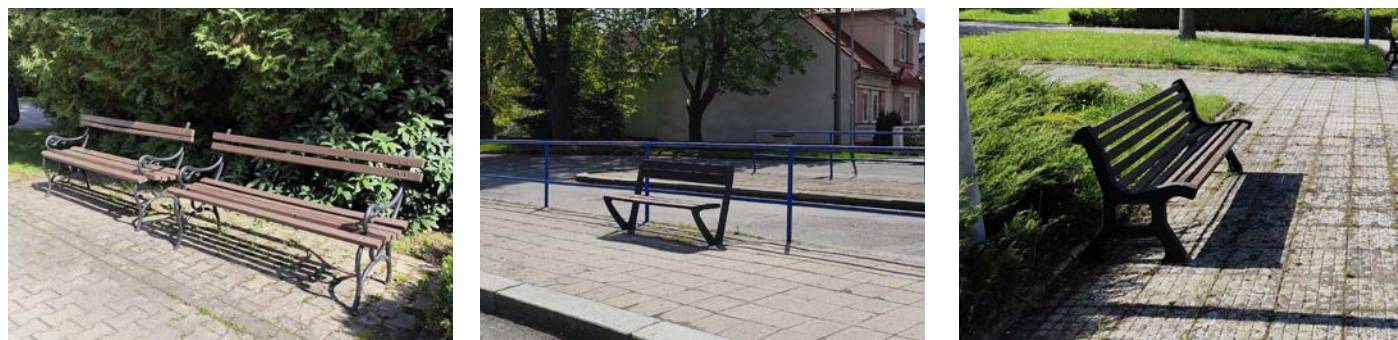
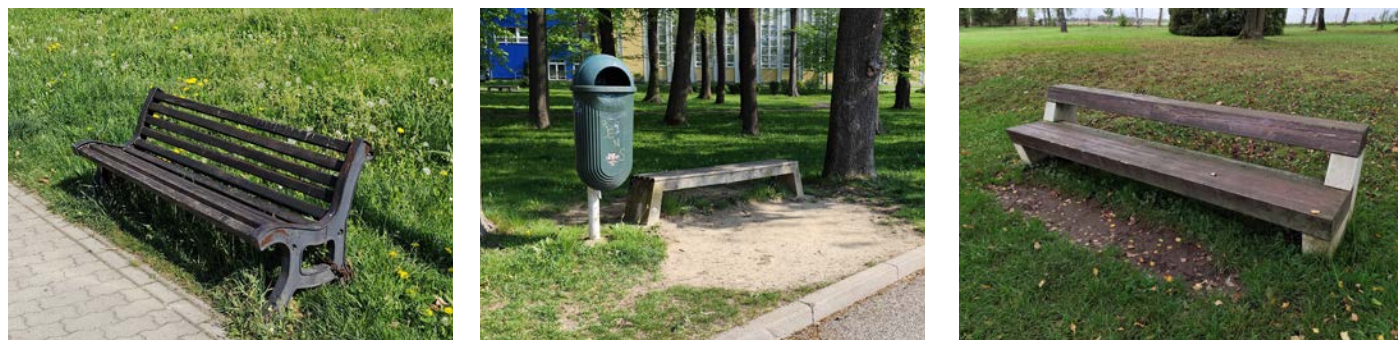
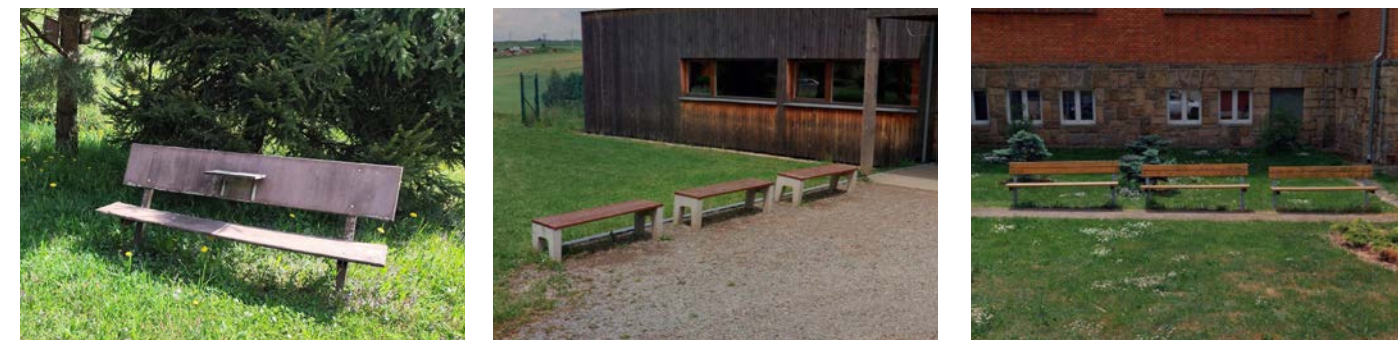
Obr. č. 306-320: vlastní fotografie

V historickém centru a uvnitř revitalizovaných ploch se nacházejí novější typy laviček. Ve zbytku města se neacházejí zastaralé, nekvalitní a nepohodlné lavičky. K revitalizacím mobiliáře a jeho umísťování dochází ale nekoncepčně a bez kontextu. Ve městě se tak nachází poměrně velké množství typů laviček napříč celým městem i v rámci jednoho charakteru zástavby, což vede k nejasné identitě jednotlivých charakterů částí města.

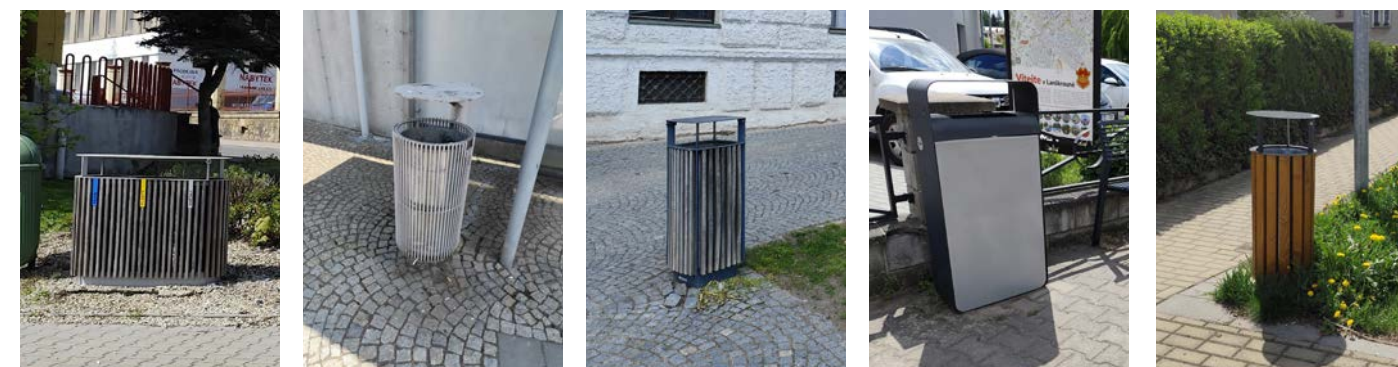
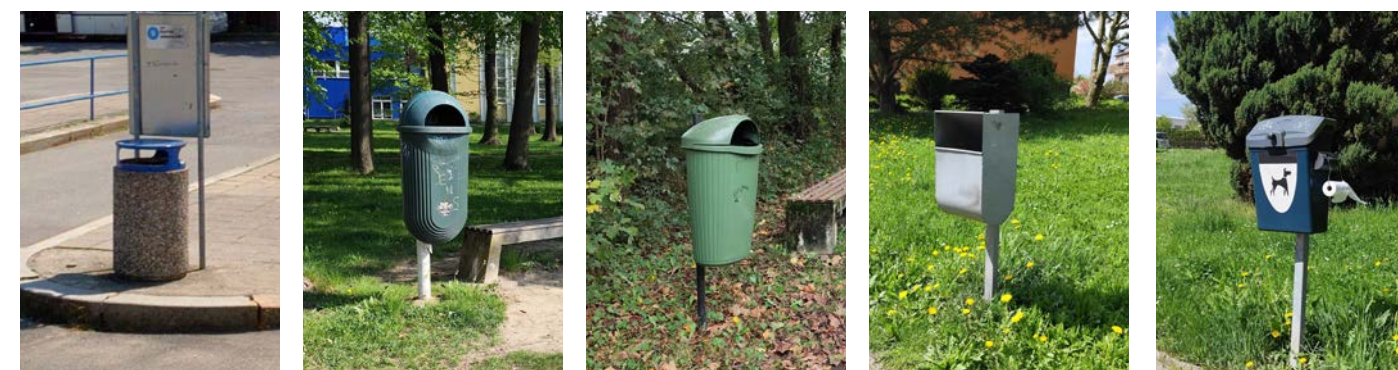
Obr. č. 324-333: vlastní fotografie

U odpadkových košů se jedná o stejný problém jak s lavičkami, neucelená identita města a jednotlivých charakterů.

Kvalita a současný stav mobiliáře je upozaďován v sídlištní zástavbě na úkor historického centra. Centrum by mělo působit reprezentativním charakterem, ovšem i v sídlištní zástavbě, je zapotřebí koncepčně umísťovat novější, kvalitnější a pohodlnější mobiliář.

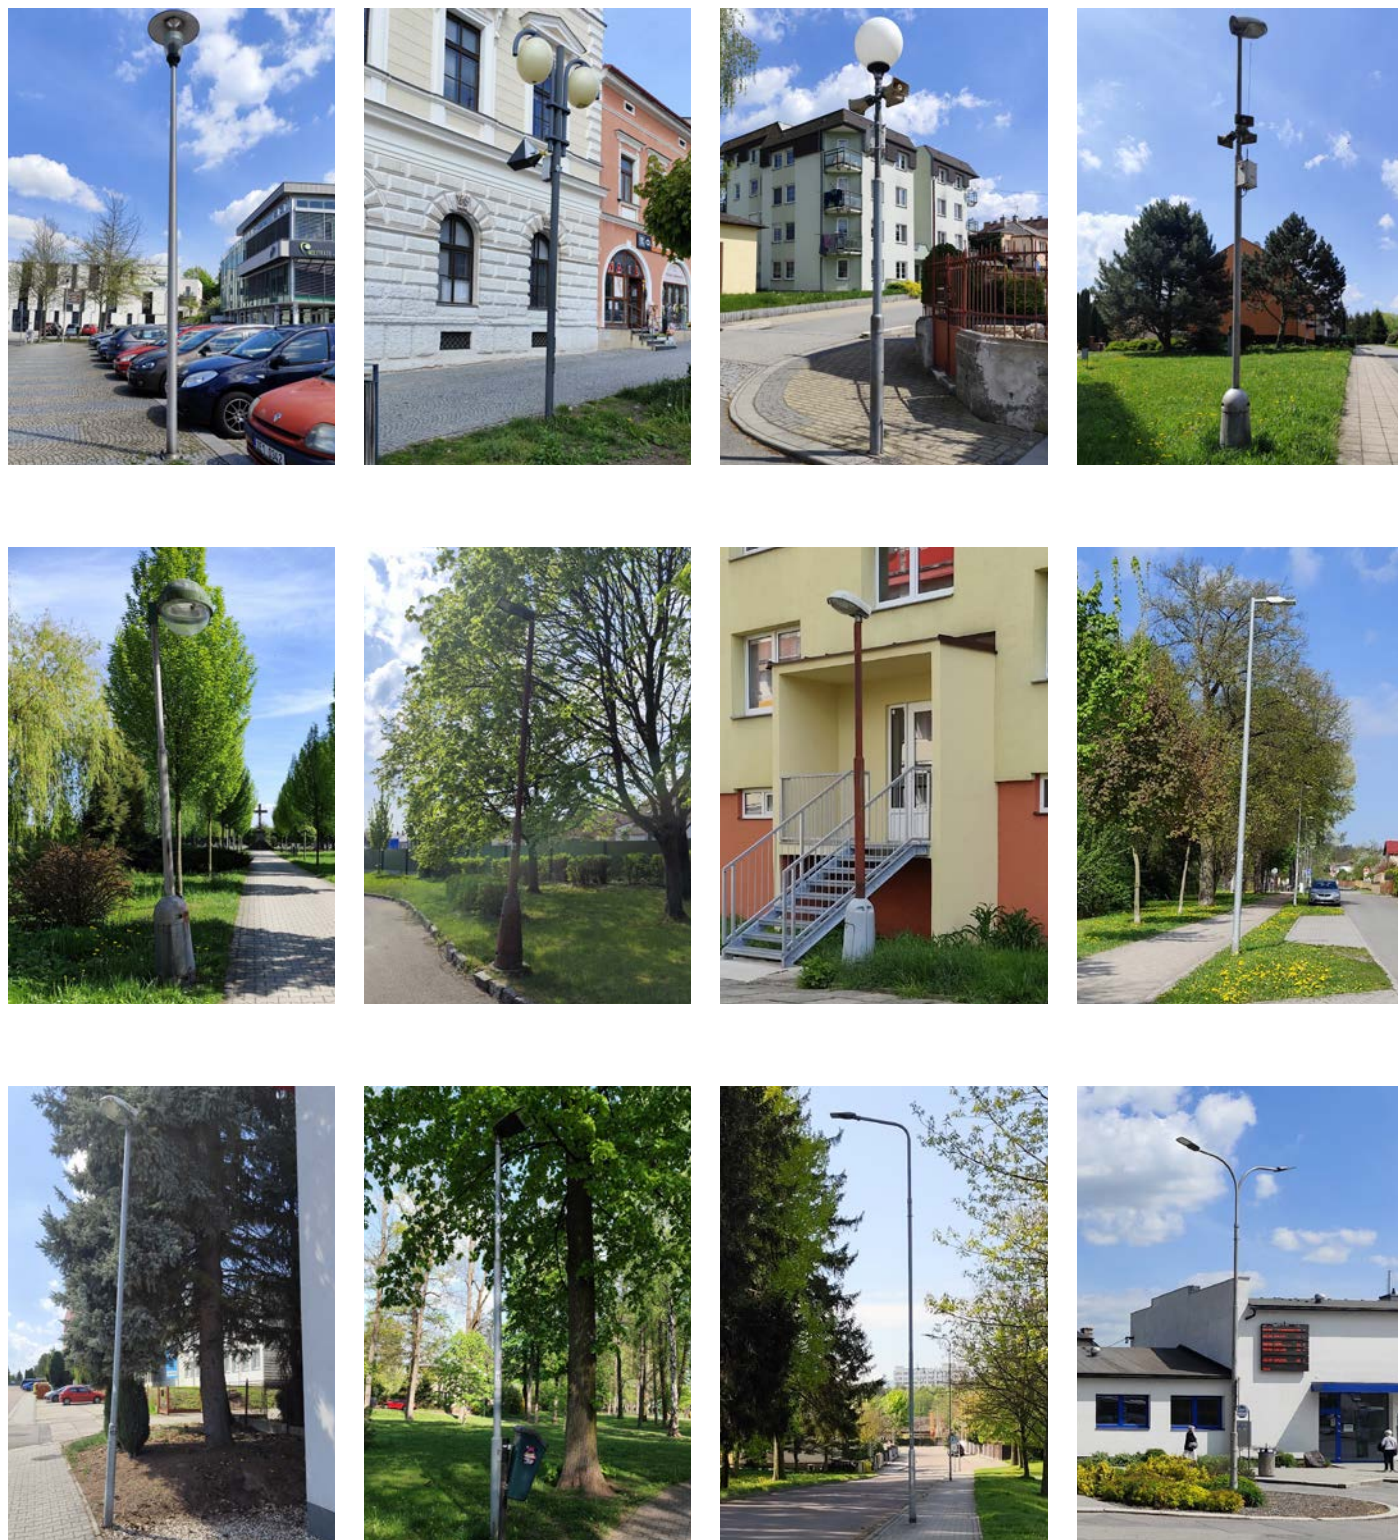
Obr. č. 334-345: vlastní fotografie

Veřejné osvětlení má v rámci města také několik charakterů, od novější modely po zastaralé. V historickém centru a na hřbitově se nachází dnes již neaktuální kulovité formy, jedná se sice o historickou stopu, je ale možné její nahrazení v podobě historizujících kvalitních osvětlení.

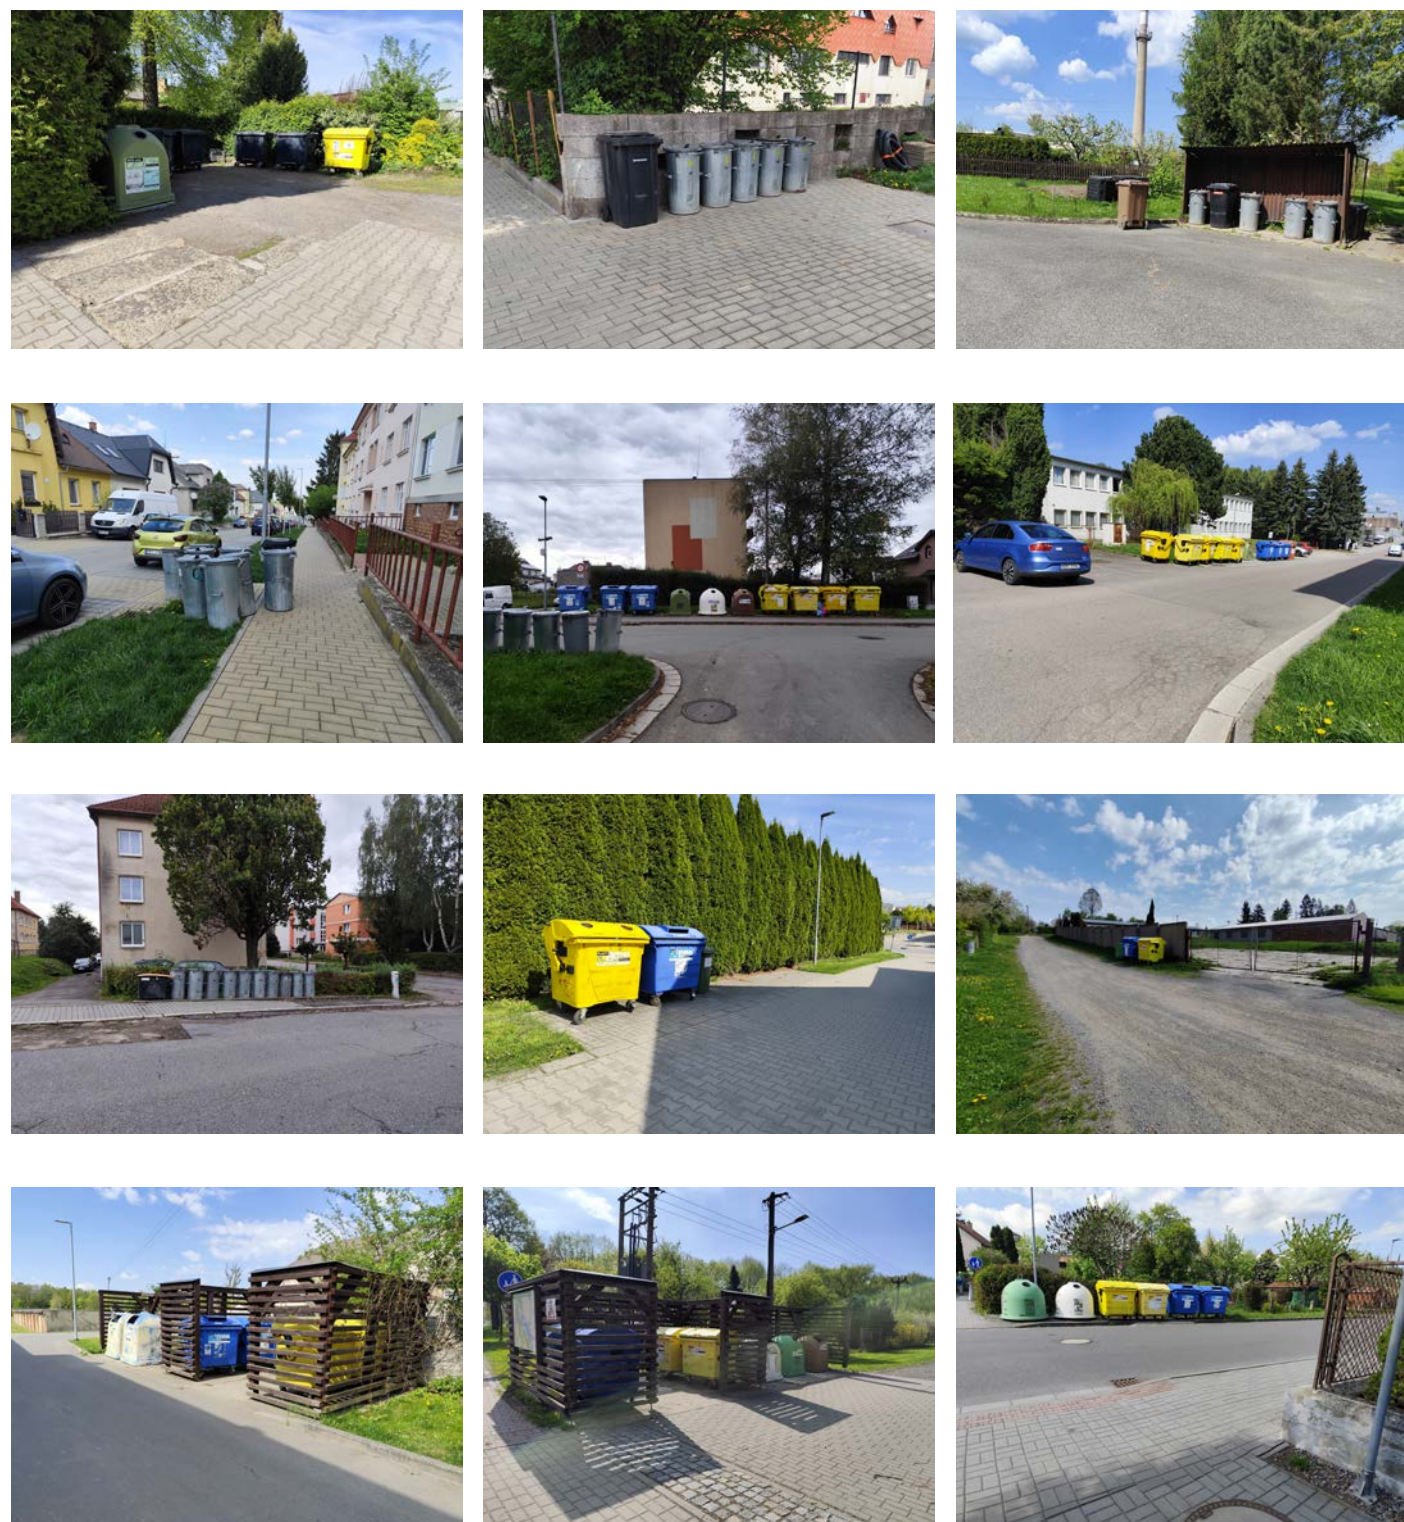
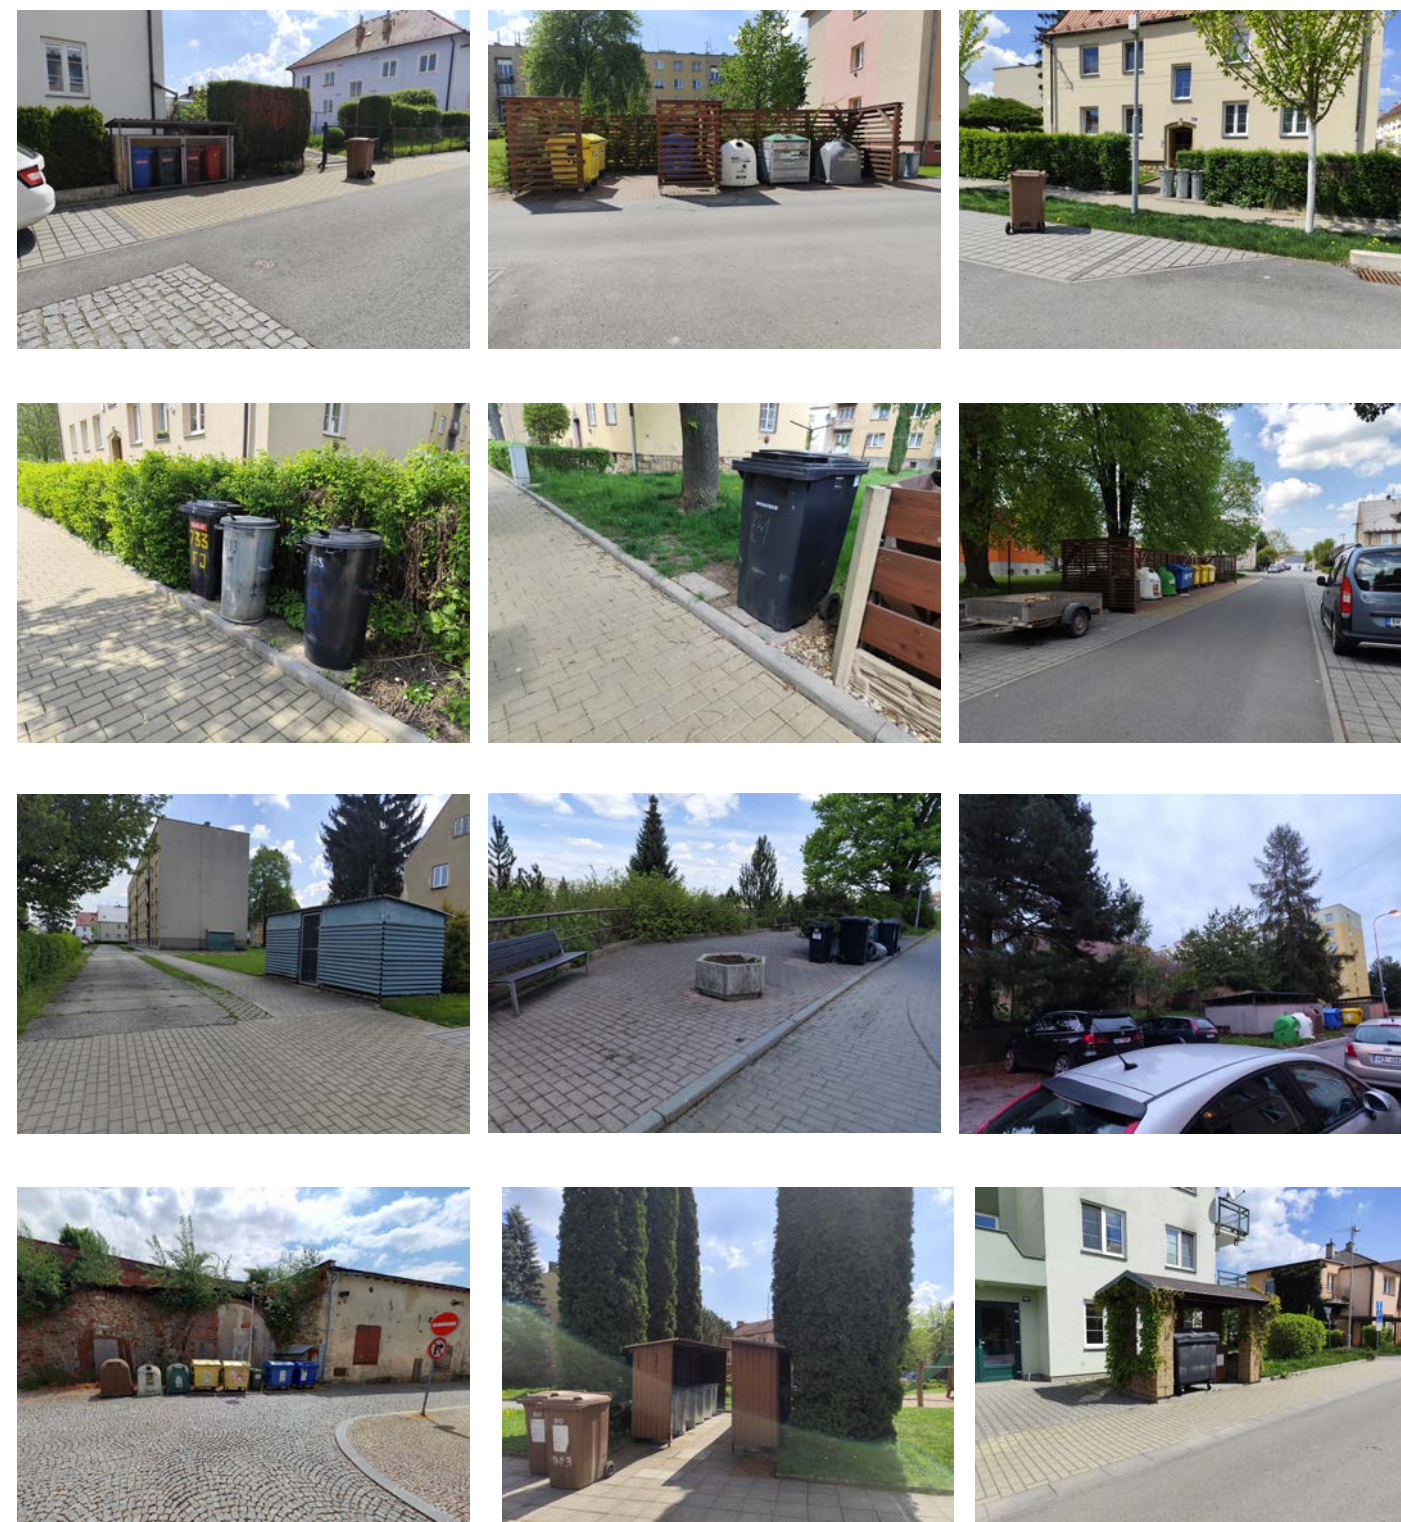
Obr. č. 358-370: vlastní fotografie

Volně stojící nevzhledné skupiny nádob na odpad jsou celoměstskou problematikou. V některých částech je již snaha řešení, ne úplně vhodná, často kryty nefungují tak jak by měly, jsou nadměrně průhledné a nejsou dobře umístěné nebo zakomponované do okolí.

V ulicích je opakovaně objevující se problematika umístění odpadních nádob, které narušují pobytové a vizuální kvality prostorů. Opakujícím se problémem je také výskyt kulovitých variant javorů, které nemají vhodnou péči a neposkytují kvalitní stín.
