# Manuál veřejných prostranství pro město Lanškroun

## **HODNOCENÍ VEŘEJNÝCH PROSTRANSTVÍ MĚSTA**

### **B.1 - Identifikace a hodnocení VP**

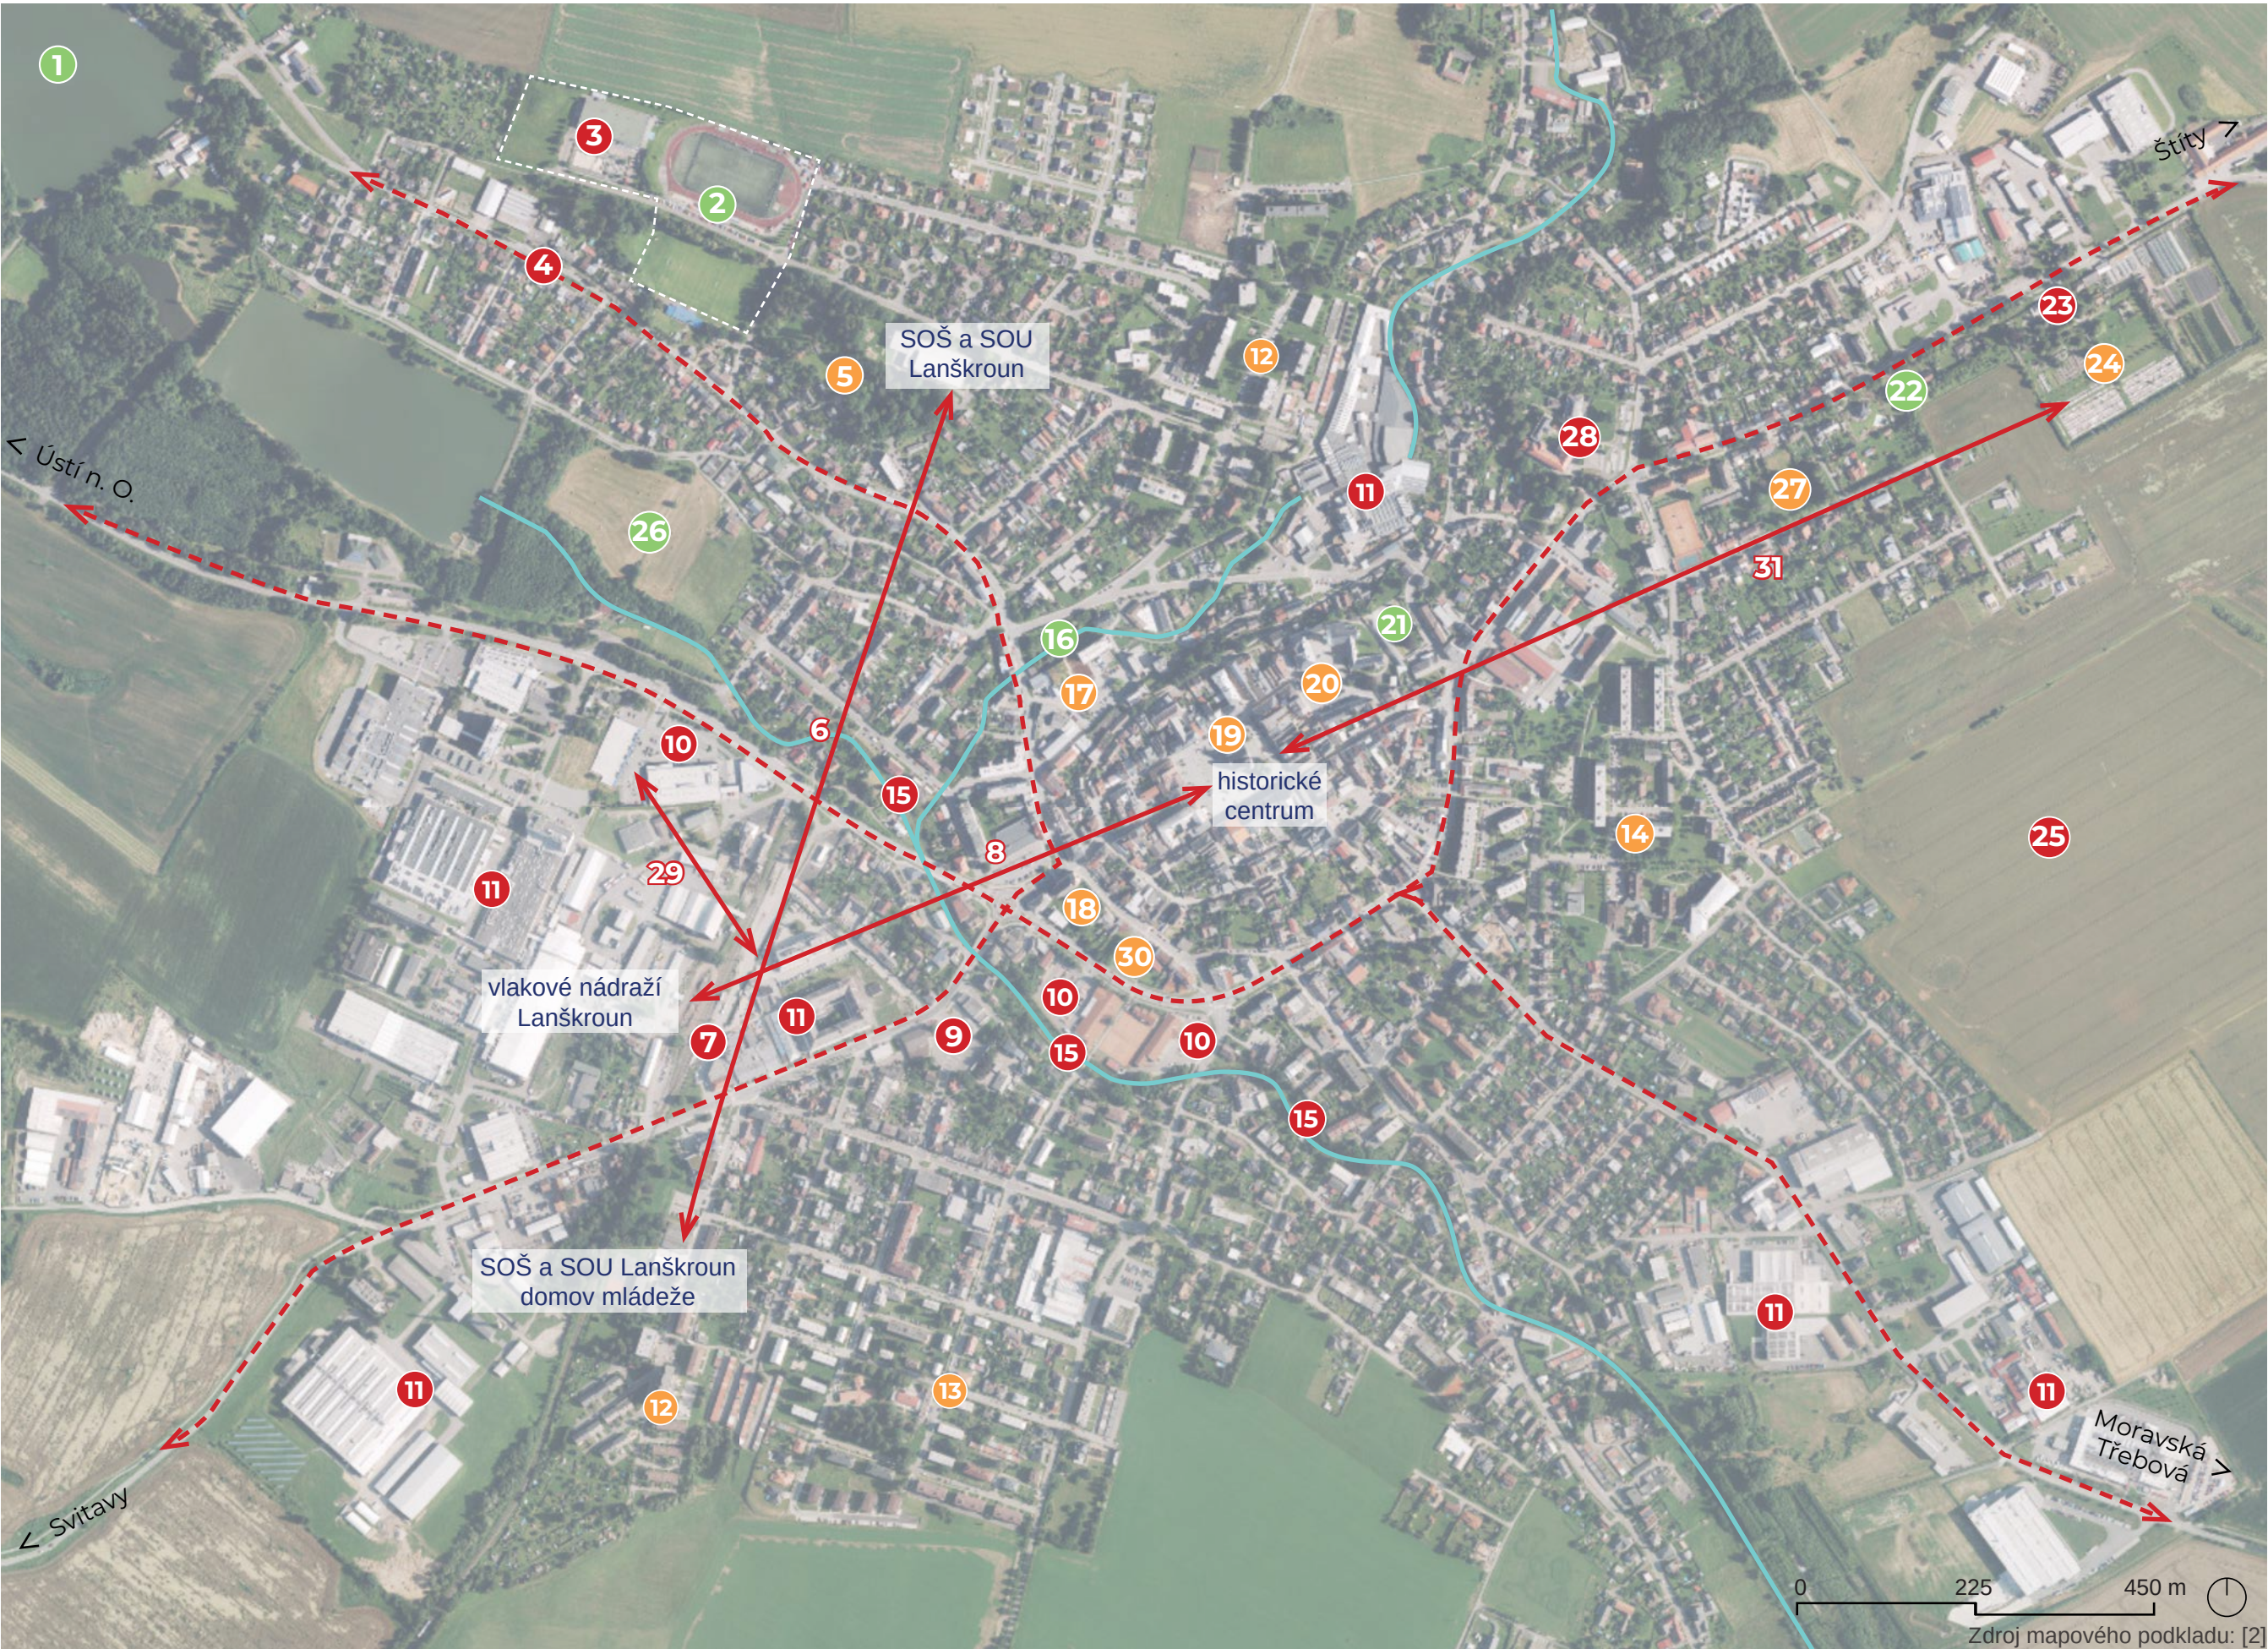
**B.3 - Shrnutí - Mapa problémů a hodnot VP**

| zn. | jev | popis problému / hodnoty / potenciálu |
|---|---|---|
| 5 | Park Za Střelnici | + Vysoký krajinářský potenciál parku, jediná historická parková plocha v zastavěné části města. Dobrá vybavenost pro obyvatele - dětské hřiště, venkovní posilovna, prostor pro piknik, petanque<br>- Park nemá budoucí koncepci péče a dosadeb, staré dřeviny s potřebou obnovy, nevyhovující stávající funkce, cestní síť a mobiliář. |
| 6 | Propojení SOŠ a SOU Lanškroun se studentským ubytováním | Propojení skrze nádraží a jeho nákladový prostor, který je v nevyhovujícím stavu, chybějící chodníky a pěší prostupnost, velké množství pevných povrchů a nedostatek vegetačních ploch se vzrostlými dřevinami, které by zlepšovaly mikroklima a vrhaly stín, po cestě nedostatečné množství mobiliář a pobytových ploch |
| 7 | Nádraží Lanškroun | "Brána" do Lanškrouna - první místo, které návštěvník vidí, nevyhovující současný stav veřejného prostoru, zpevněné plochy, neupravené vegetační plochy, chybějící dřeviny a pobytové funkce u nádraží, nedostatečné dopravní i pěší napojení, chybějící stojany na kola. |
| 9 | Autobusové nádraží | zpevněná plocha bez vegetace, v létě měsících velmi nepříjemné prostředí pro čekání na autobus, zastaralý mobiliář, charakter místa zcela odlišný od zbytku města, nedostatečné propojení s vlakovým nádražím |
| 11 | Průmyslové areály | uzavřené areály tvořící bariéry v prostupnosti, často nedostatečné pěší a cyklistické napojení na zbytek města |

| 14 | Sídlištní zástavba v ulicích B. Martinů a M. Majerové | + Vyšší krajinářský potenciál, velké množství vegetačních ploch a vzrostlých dřevin zlepšující mikroklima, centrální dětské hřiště pro děti (různé věkové kategorie)<br>- Nejednotná identita, velké množství zpevněných parkovacích ploch, chybějící opatření pro vsak a zadržování dešťové vody, problematika odpadních nádob na ulicích, množství jehličnatých dřevin bez koncepčního záměru, zastaralý mobiliář, materiály |

| 24 | Městský hřbitov | + dosadba stromořadí podél středových pěšin<br>- Nevhodné prostorové uspořádání, zastaralé materiály a povrchy, nedostatečná koncepce vegetace a budoucí péče, Nedostatečný a zastaralý mobiliář a vybavení, nevhodné napojení na okolní krajinu - thujový vysoký plot, chybějící vlastní ucelená identita místa |
| 27 | parková plocha v ulici Českých bratří | nevhodné monofunkční využití parkové plochy jako sportovní hřiště, potřeba nabídky vegetačních ploch k rekreaci mimo lanškrounské rybníky v blízkosti zpevněného centra města, vzrostlé stromořadí nabízející stín a pocit pobytu v přírodě |
| 30 | Proluka v blízkosti historického centra | Proluka mezi zástavbou, funguje jako vhodné propojení z jižní části do centra města, vysoký potenciál přeměny na veřejné prostranství, nevhodné plánované využití jako parkovací plocha |
