DIPLOMNÍ PROJEKT

REVITALIZACE HOSPODÁŘSKÉHO DVORA VE VYSOKÉ U MĚLNÍKA

České vysoké učení technické v Praze  
Fakulta architektury

Autor: Bc. Julie Šelerová

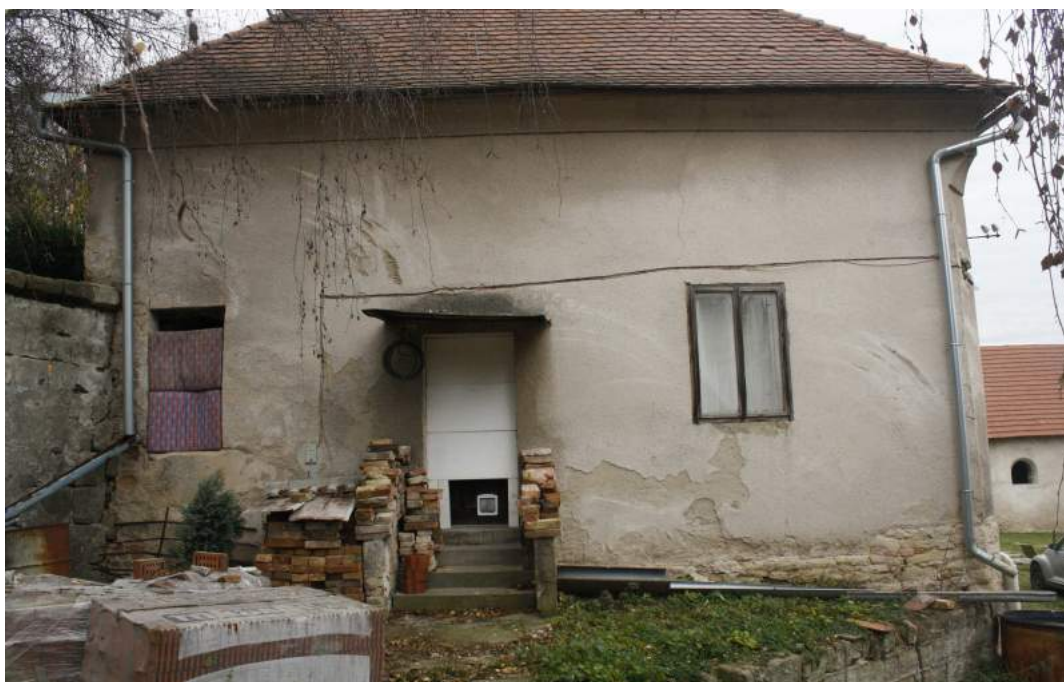
*Západní fasáda objektu*

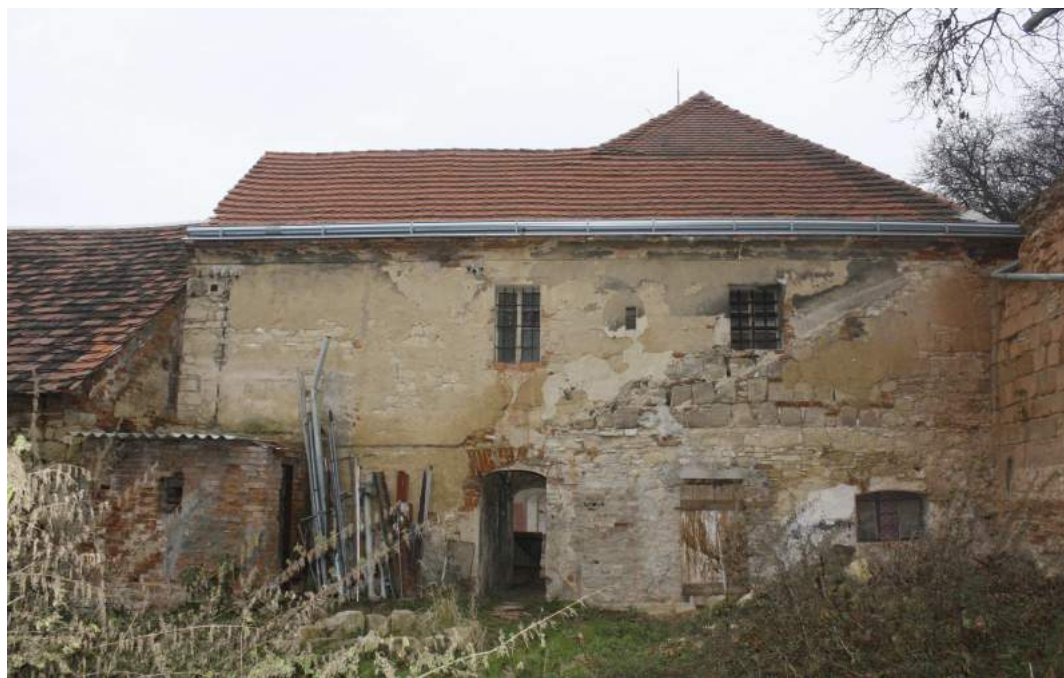
*Východní fasáda objektu*

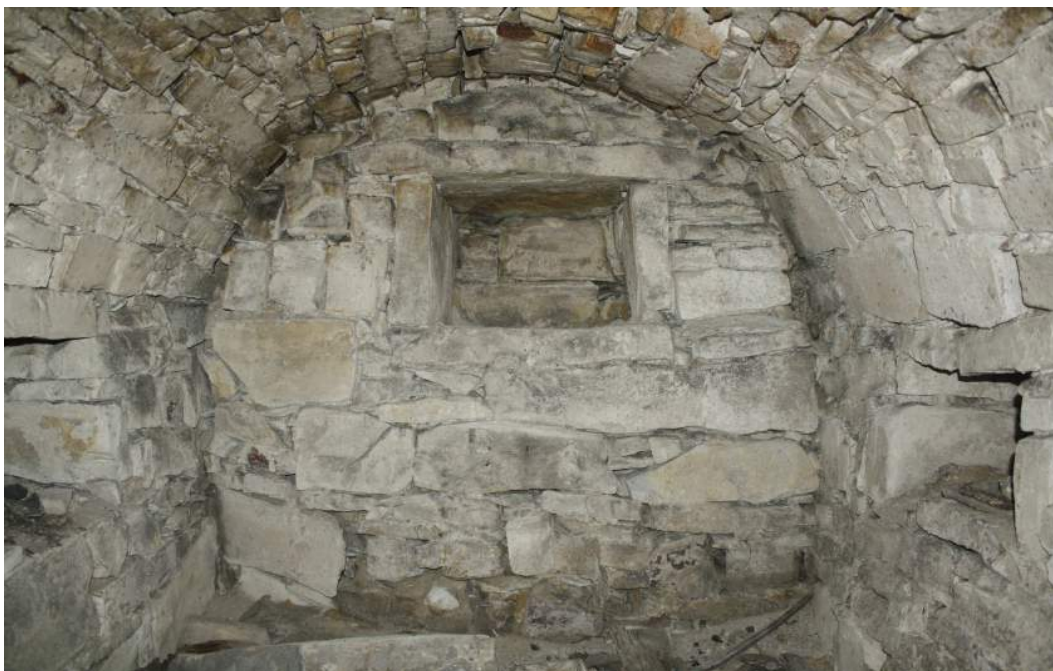
| <i>stav:</i> | - 1.patro budovy v interiéru včetně konstrukcí opraveno<br>- ve východní části přízemí (bývalé chlévy) je staticky porušená část klenby (trhlina ve vrcholu)<br>- objekt je částečně bez omítky |

*Podpření porušené klenby v přízemí*

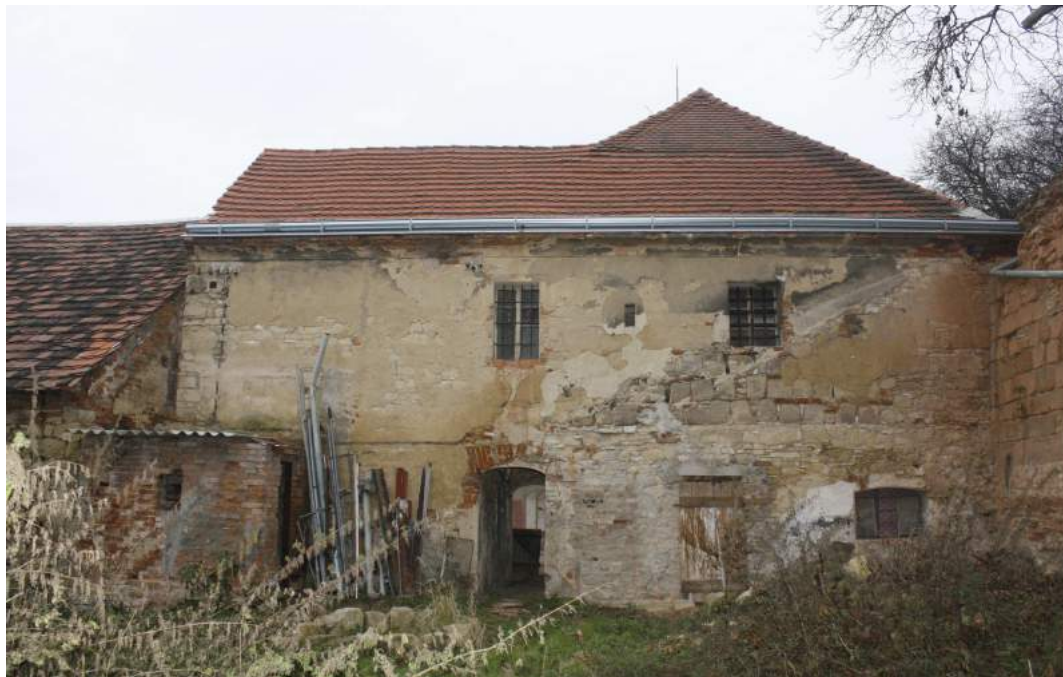
*Pohled na dochovanou východní zeď*

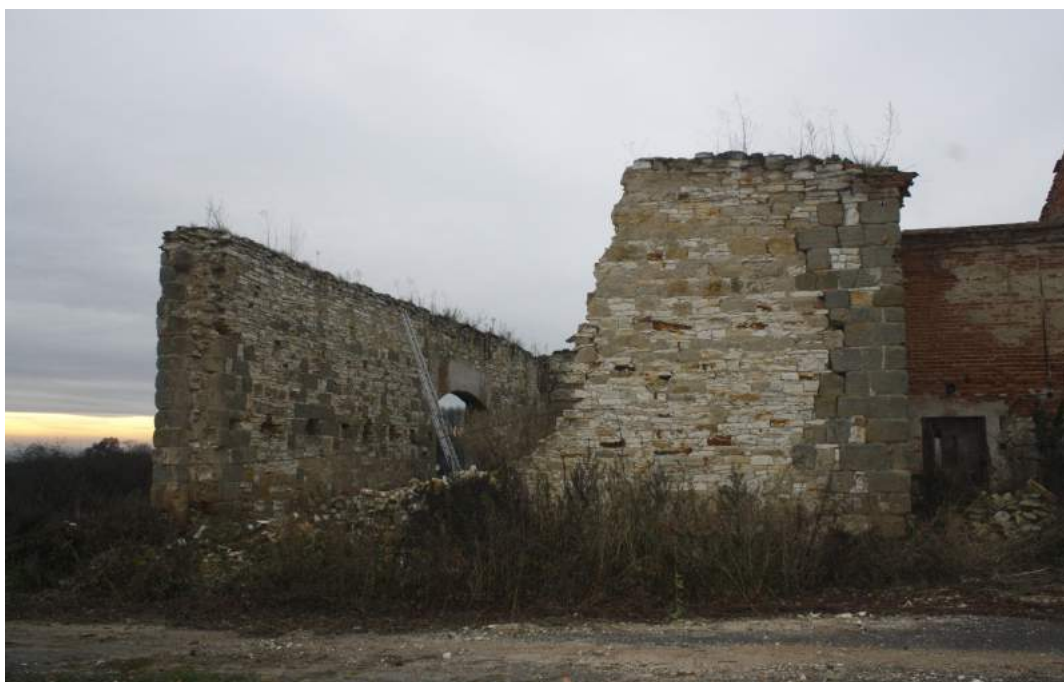
*Pohled na západní (štítovou) zeď*

| <i>ochrana a ošetření:</i> | - zajištění konstrukcí před další degradací vlivem počasí<br>- zajištění obvodových stěn proti vyklápění<br>- vhodné místo pro dostavbu objektu s návazností na dochované konstrukce |

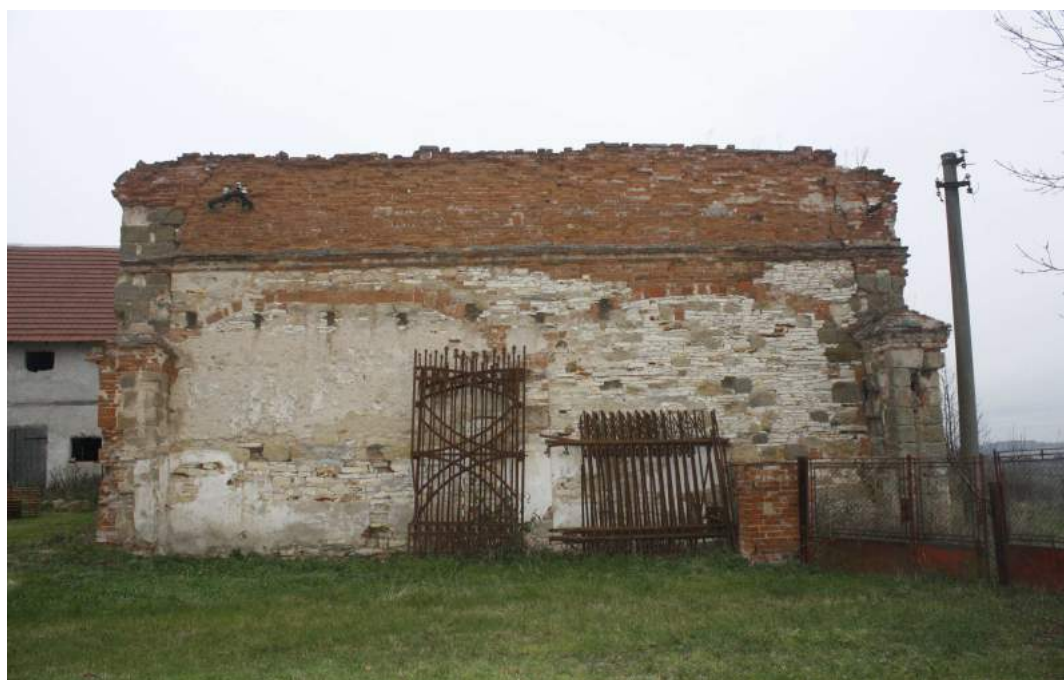
*Pohled na severní zed'*

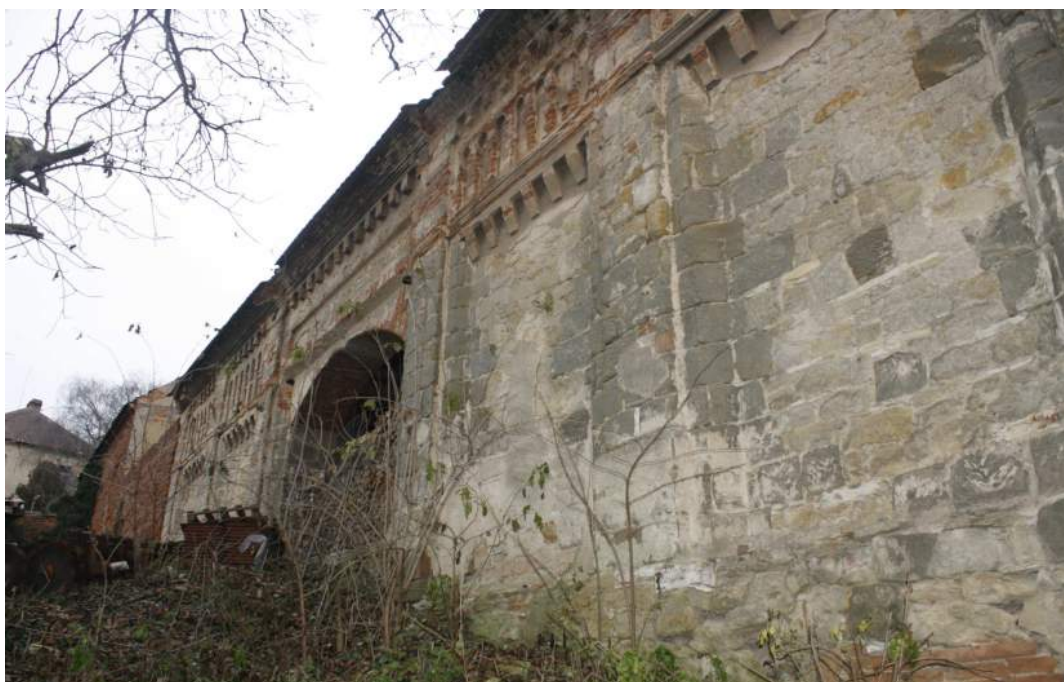
| <i>stav:</i> | - fasády jsou téměř bez omítky a je zde znatelná degradace zdobných cihelných prvků vlivem povětrnosti<br>- střešní krytina je poškozena (propadlé latě a chybějící tašky)<br>- v jihozápadním nároží objektu (na okraji svahu je svislá trhlinka |

*Severní fasáda objektu*

| <i>ochrana a ošetření:</i> | - oprava interiérů<br>- opatření fasád omítkou<br>- vložení výplní otvorů<br>- statické zajištění trhliny na nároží<br>- posouzení stavu krovu a případná výměna (částí) prvků<br>- přeložení střešní krytiny a nové laťování |

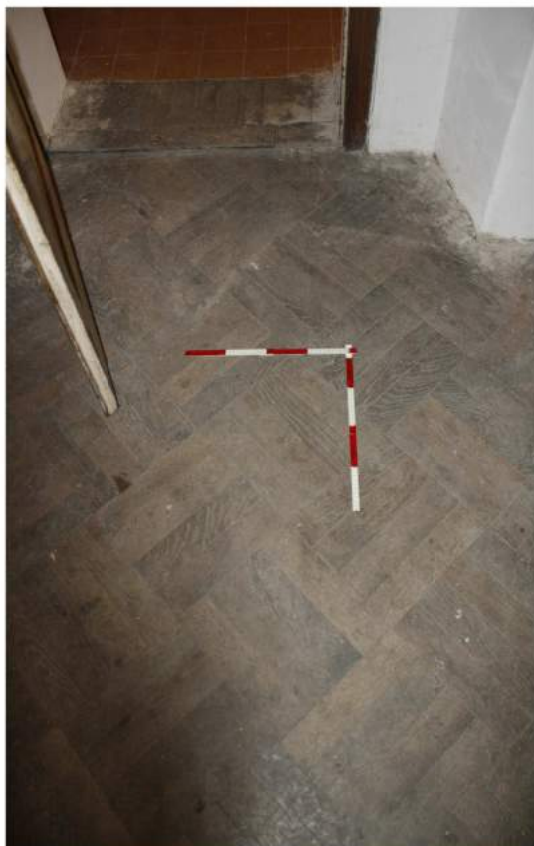
**prvek A2.04/P1**

Pohled na podlahu u vstupních dveří do místnosti

| <i>ochrana a ošetření:</i> | - přebroušení podlahy a případné zatmelení spár, jemné přebroušení a navoskování podlahy<br>- osazení okajových lišt |

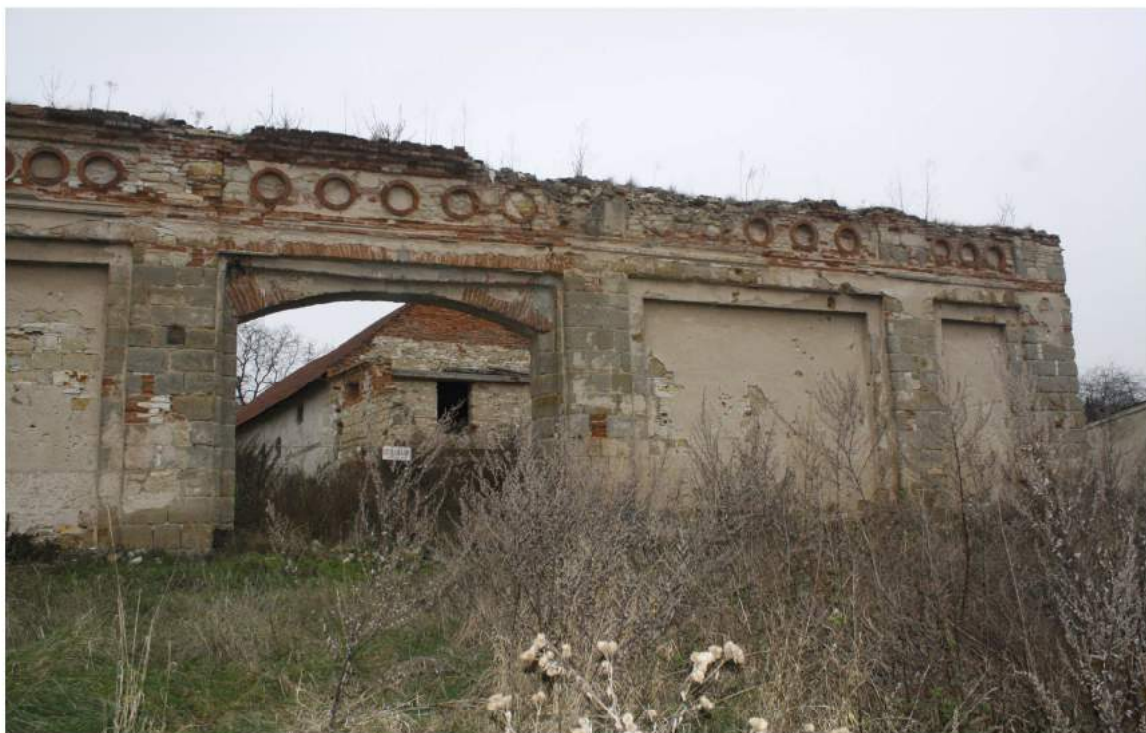
## prvek D/F1

| stav: | - těžce poškozeno povětrnostními vlivy |

*Ozdobné prvky nad bránou*

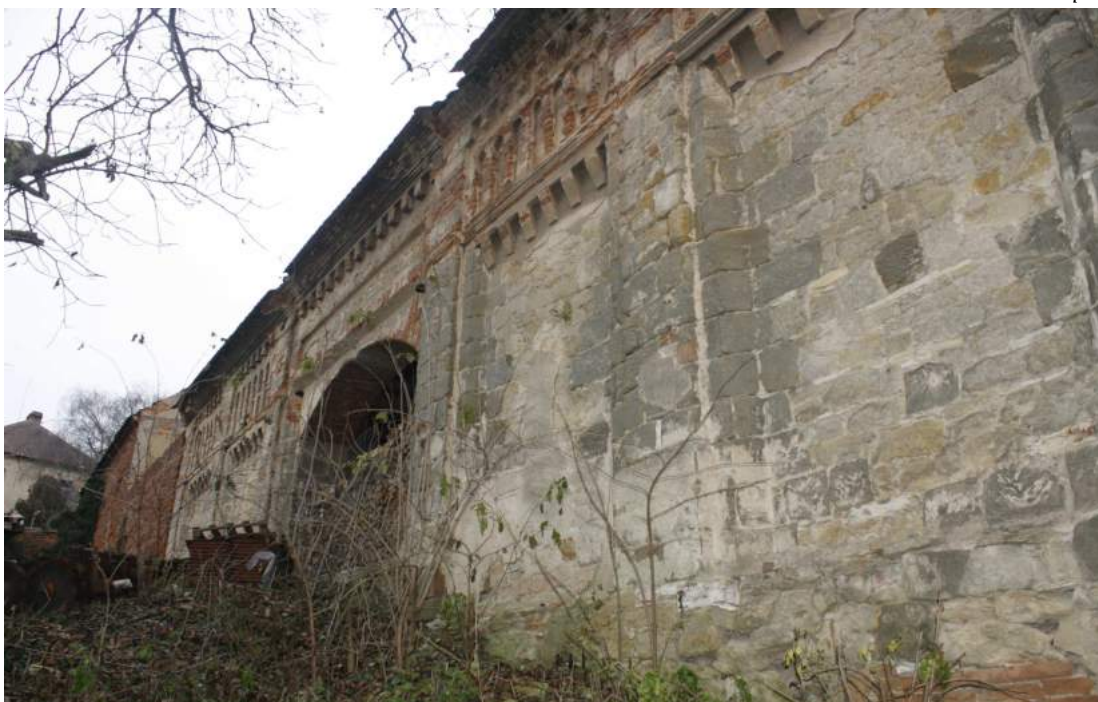
*Pohled na západní fasádu*
