# SCHODIŠTĚ FARY V BLANSKU U KAPLICE

## NĚMÝ SVĚDĚK BANKROTU RODU BUQOYŮ V 1. POL. 18. STOL.

FA ČVUT PRAHA

SHP1  
březen 2022 (LS22)

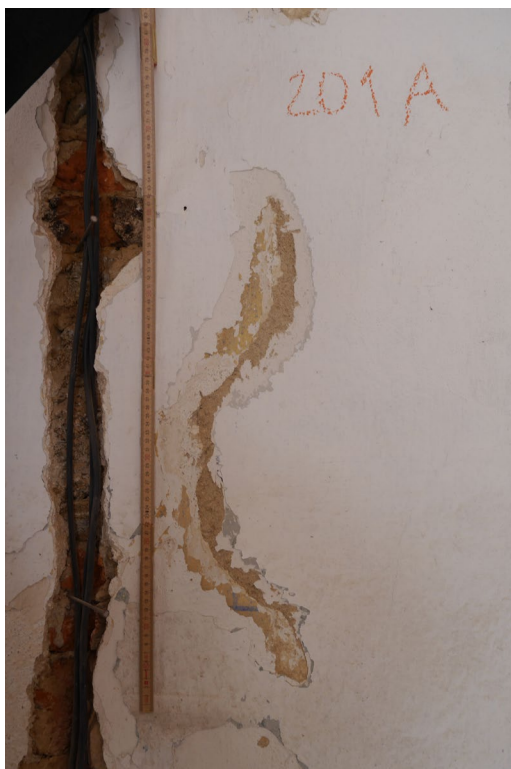
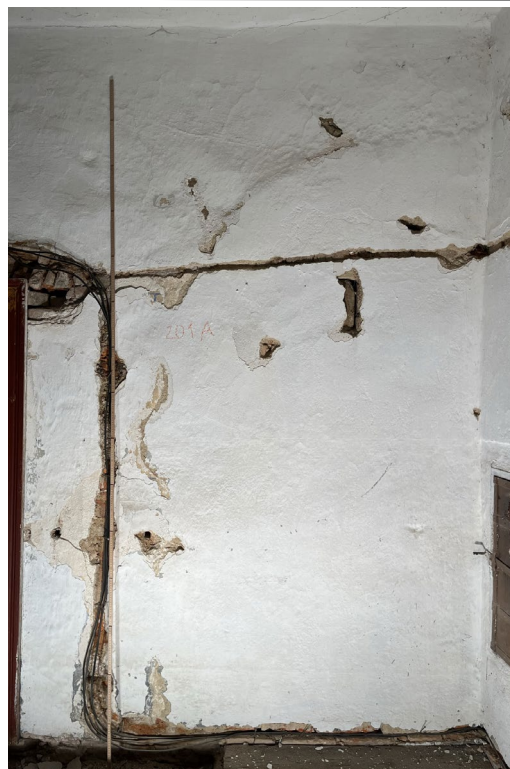
201A

| <b>NÁLEZOVÁ SITUACE:</b> | <b>201A</b><br>Stopa po topenišťovém prostoru v SZ koutě místnosti 2.01 |
| <b>Popis situace:</b> | <p>Stopa po topenišťovém prostoru pro obsluhu kachlových kamen v jídelně (místnost 2.02) a v pokojíku (místnost 2.03). Náběh omítky 1 ke stopě po "kupoli" topeniště je ve výšce max. + 6,058 m (+ 267 cm nad podlahou patra). Otisk "kupole" je čitelný v náběhu hlíněné omítky 1 a je respektován jejími opravami omítkou 1a i dalšími vrstvami nátěrů. Nápadné vyboulení způsobené vylomením nosníku je viditelné v rozsahu 115 - 130 cm, nejspíše zde byl osazen rám pod "kupoli" dymníku.</p> <p>Pod otiskem kupolové plochy byla na severní i západní zdi nika, která byla v pozdějších stavebních úpravách zazděna. Zazdívka byla provedena z cihel na jemnou okrovou vápennou maltu, a časově souvisí s proměnou topeniště na tahová kamna, obecně datováno do 1. poloviny 19. století. Výplň po bývalém topeništi byla nejprve klasicistní se zlatomodrou výmalbou (1900 – 1915). Poté byla výplň přezděna v 20. letech 20. století - stalo se tak o jeden nátěr dříve než realizace osazení revizních dvířek</p> <p>Úprava ve stavební fázi baroko 2 znamenala uzavření prostoru příčkou nejméně na západní straně. Na západní zdi, 140 cm od severozápadního kouta, se dochoval do výšky + 4,538 m (+ 115 cm od podlahy patra) náběh omítky 2, který navazoval na nosník "kupole" topeniště. Znamená to, že ve stavební fázi baroko 2 topeniště uzavřeli po celém obvodu podezděním pod nosníky.</p> |

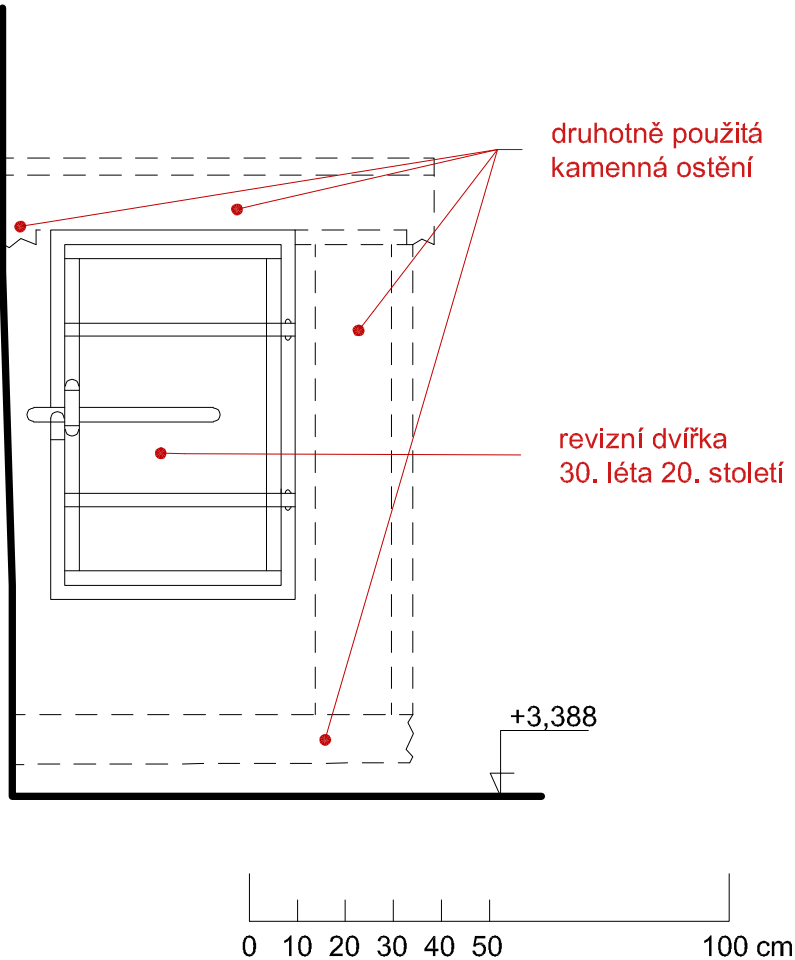
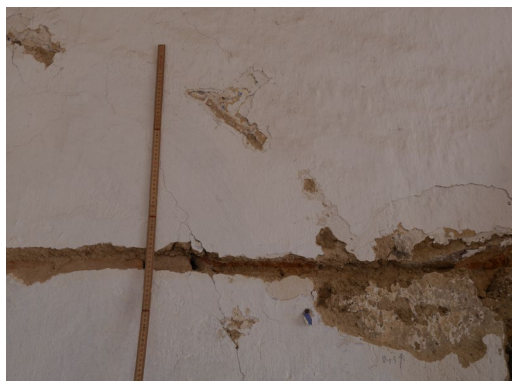
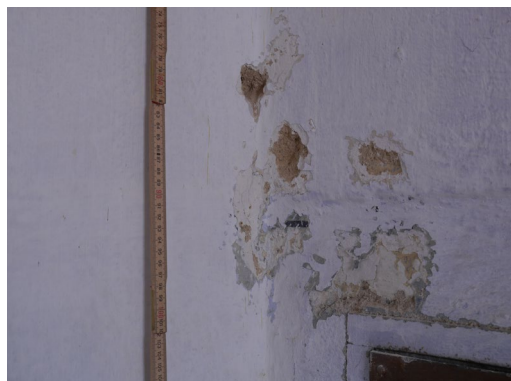
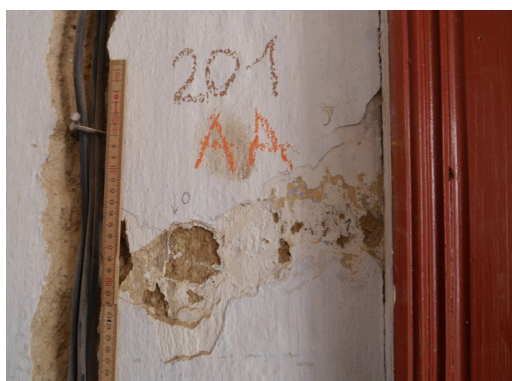
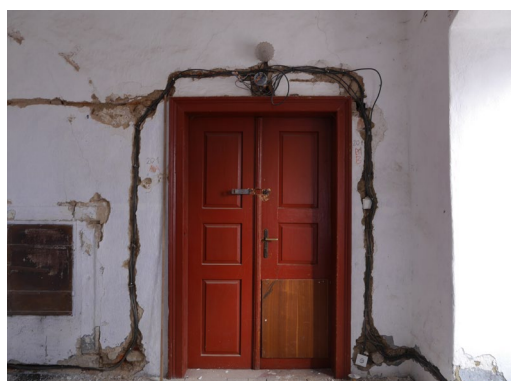
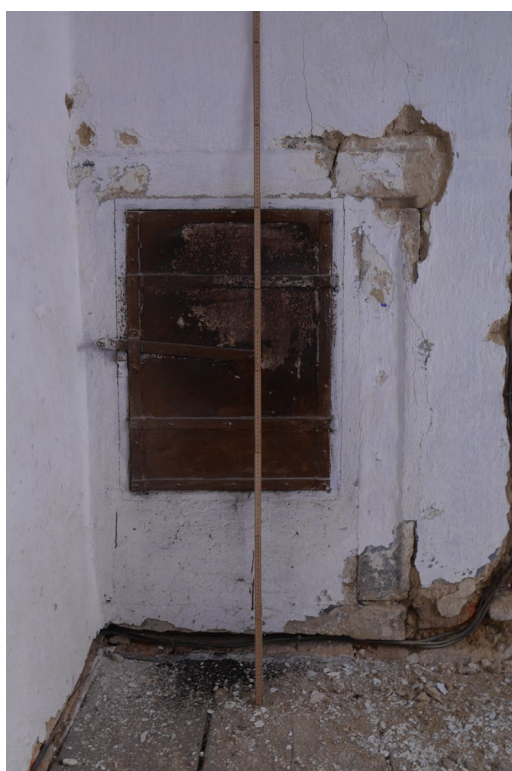
201AA

| <b>NÁLEZOVÁ SITUACE:</b> | <b>201AA</b><br>Omítková situace mezi topeništěm a dveřmi do jídelny (místnost 2.02) |
| <b>Popis situace:</b> | <p>Hliněná omítka 1 s opravou 1a dobíhá na severní zdi až do vzdálenosti 118 cm od severozápadního kouta - porušení elektroinstalací a následně jsou omítka 1 a opravy 1a viditelné mezi porušením elektroinstalací a západní zárubní. Hliněná omítka 1, stejně jako její mladší nátěry, zabíhá až pod dveřní obložkovou zárubeň z konce 19. století. Zdá se, že barevný zlatě žlutý nátěr s modrými skvrnami náleží k úpravě obložkových dveřních zárubní kolem roku 1900.</p> <p>Příkládací revizní dvířka do komína měla nejprve podobu příkládacího otvoru s prahem ve výšce + 3,568 m (+ 18 cm nad podlahou). Je pravděpodobné, že někdy v 1. polovině 19. století byla v pokojíku (místnost 2.03) již kamna tahová, ale v jídelně (místnost 2.02) ještě stále kamna nepřímou obsluhovaná. Příkládací otvor byl sestaven z nesourodých kusů barokních ostění (jde o formát komína ze stavební fáze baroko 1, do nějž je druhotně vsazeno kamenné ostění). Nejprve byla revizní dvířka dvoukřídlá (rozměr jednoho křídla 27 cm). Chybí zde stopy po pantech tudíž dvířka měla svůj rám. Dnešní revizní dvířka jsou nýtovaná z průmyslově vyráběného plechu a pásovin, pravděpodobně z meziválečného období (30. léta 20. století). Stejná dvířka se nachází i v druhém komíně viz. situace 2011. (vágrys +/- 0,000 m = úroveň podlahy přízemí)</p> |

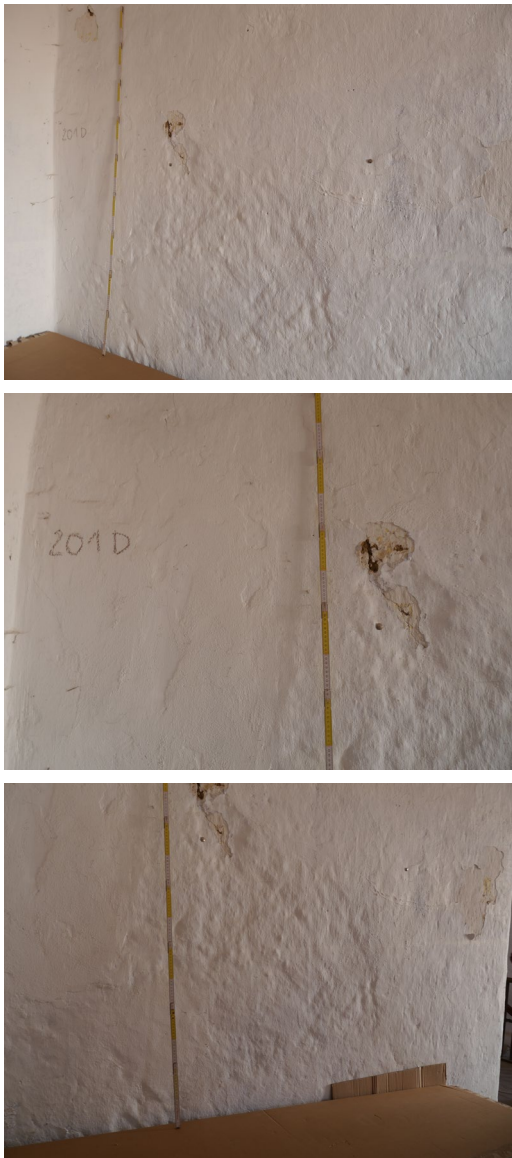
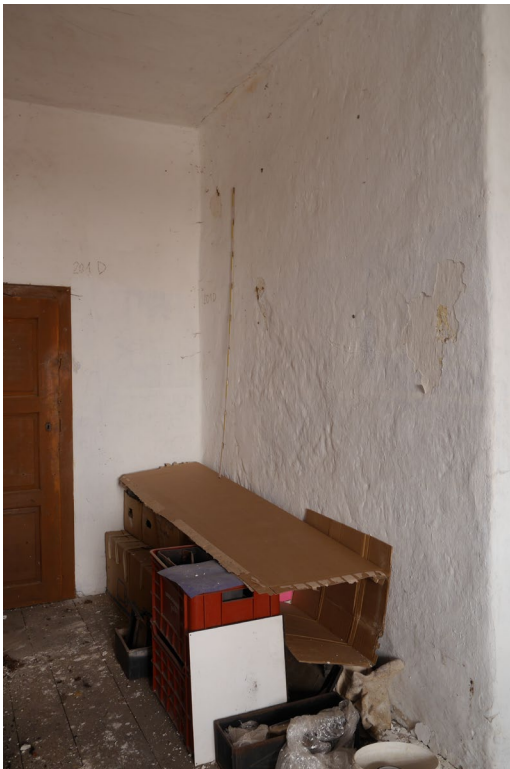
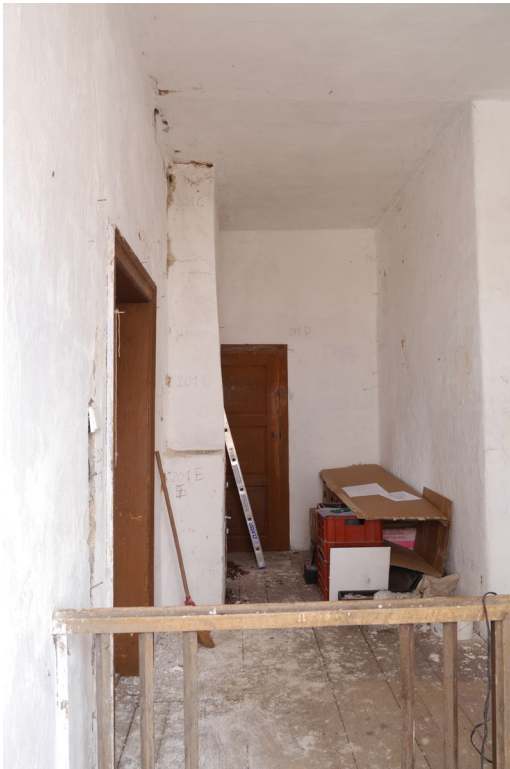
| NÁLEZOVÁ SITUACE: | 201D<br>Struktura omítky na zdi k místnosti 2.03 |
| Popis situace: | Hrubá struktura omítky je přetřena množstvím vápenných nátěrů. Situace je nápadná oproti jiným zdem proto, že na hliněné omítce jsou jen vápenné nátěry a lokální opravy a zůstala viditelná její hrbolatá struktura. Nabízí se vysvětlení, že omítka má takovou strukturu právě proto, že byla pod žebříkovým schodištěm (dále žebřík), které by stoupalo na půdu od východu na západ podél této zdi, avšak v sondě pro to nebyl nalezen žádný důkaz. Příčinou bude poloha omítky na zdi k toaletě (místnost 2.04), kde nebyla ambice k jejímu srovnávání. Stoupání žebříku je však nepravděpodobné, jelikož by šlo proti šikmině krovu, kde by prostor nedosahoval dostatečné výšky pro výstup z žebříku. |

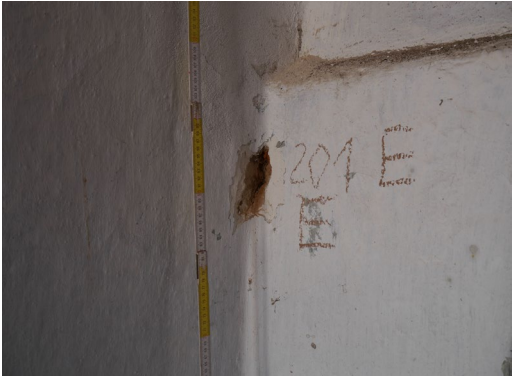
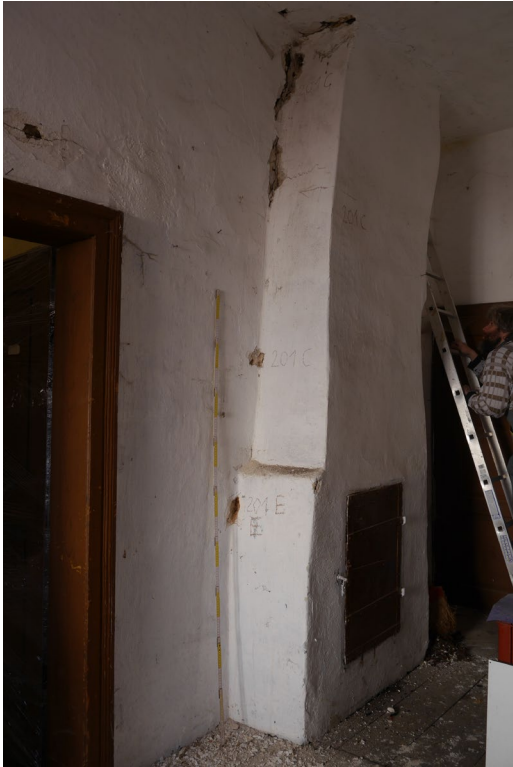
| <p>NÁLEZOVÁ SITUACE:</p> <p>Popis situace:</p> <p>Fotodokumentace:</p> <p>201E</p> | <p>201E<br/>Vztah komína na jižní straně místnosti 2.01 a jeho přizdívky ze západní strany</p> <p>Spodní partie komína s příkládáním byla přizděna obecně v barokní etapě výstavby a tím zesílena. Za zdivo kolem příkládacího otvoru zabíhá pouze omítka č. 1 i s nátěrem. Ostatní stratigrafie omítky již probíhají na zesílený sokl. Přizdívka tudíž spadá do druhé fáze výstavby v mladším baroku 1. poloviny 18. století (pracovně baroko 2).</p> <p>související situace 201I interiéru příkládacího otvoru</p> |

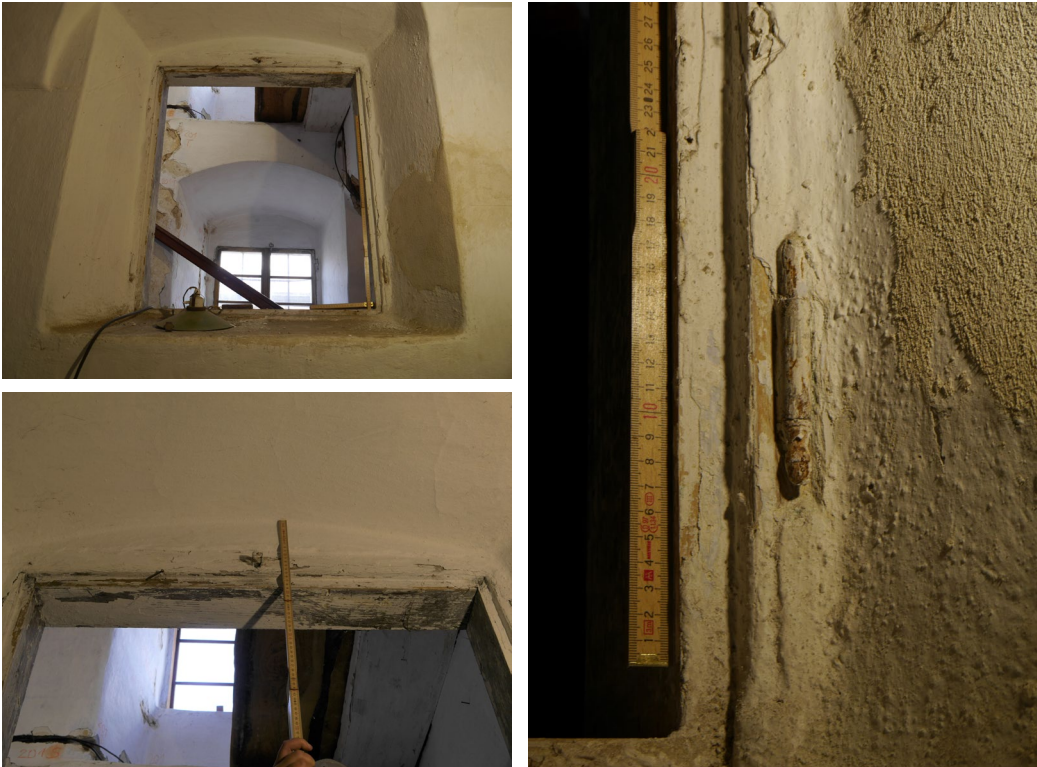
| <b>NÁLEZOVÁ SITUACE:</b> | <b>201EE</b><br>Omítková situace na vřetenové zdi schodiště do patra |
| <b>Popis situace:</b> | <p>Hliněná omítka 1 je zachovalá od jihozápadního kouta půdorysně 156 cm na sever. Je opatřena silným vápenným nátěrem. Od úrovně + 3,188 m (20 cm pod podlahou patra) je v tomto nátěru vodorovná hrana, jako by na omítku mělo přiléhat dřevěné obložení pod zábradlím.</p> <p>Omítka 1a je obvyklou opravou. Dnes (26-27.3.2022) končí půdorysně obdobně jako omítka 1, a to 156 cm půdorysně od jihozápadního kouta a dál na jih již nepokračuje. Omítka 2 probíhá po celé ploše vřetenové zdi, lemuje dřevěnou zárubeň průhledového okna a souvisí s omítnutím klenebního pasu, který je na styku s vřetenovou zdí již neporušen podsekáním.</p> <p>Omítková situace je obdobná s nálezovými situacemi na západní straně vřetenové zdi a dokládá, že vřetenová zeď je nejméně v půdorysném rozsahu od místa 156 cm severně od jihozápadního kouta a dál součástí první výstavbové fáze. Obdobná situace je v přízemní chodbě 1.07 na západní straně vřetenové zdi v místě cca 160 cm půdorysně na sever od klenebního pasu, v místě 140 cm půdorysně na sever od klenebního pasu je nízko u podlahy přízemí čitelný půdorysný zlom.</p> <p>Trámová zárubeň průhledového okna náleží k omítkové vrstvě 2 a tedy do stavební fáze baroko 2. První z omítek 2 přiléhající k trámové zárubni na východní straně vřetenové zdi pokračuje na klenební pas. Na trámové zárubni z východní strany do prostoru schodiště nejsou viditelné stopy po závěsech okenních rámců. V půlce výšky zárubně je viditelná jizva po hřebíku, která souvisí s dnes neexistujícím madlem schodiště. Otvor po kolíku nesouvisí se závěsem (ve dřevě byl pravděpodobně již dříve, než bylo použito na zárubeň - mohlo být použito i druhotně). Ze západní strany z chodby 1.07 byl k trámové zárubni přidán rám s polodrážkou a žaludovými závěsy. Dle těchto závěsů (analogie se závěsy dveří do místností 2.02, 2.03 a 2.06 v patře a některých bývalých oknech) lze uvažovat o vzniku rámu ve stavební fázi po polovině 19. století. Dochovaná skoba v nadpraží svědčí o zavírání systémem vrchní zástrčky do skoby. V trámové části nejsou doklady o přítomnosti takové skoby. Ovládání okenic bylo pouze na horní zástrč.</p> |

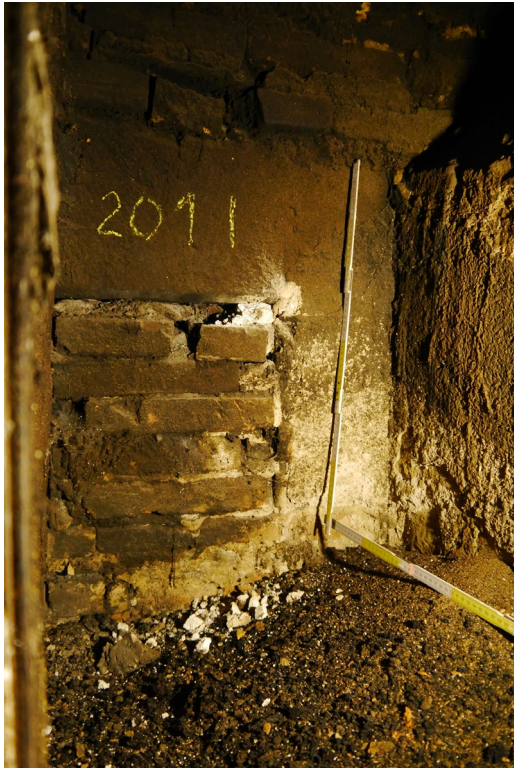
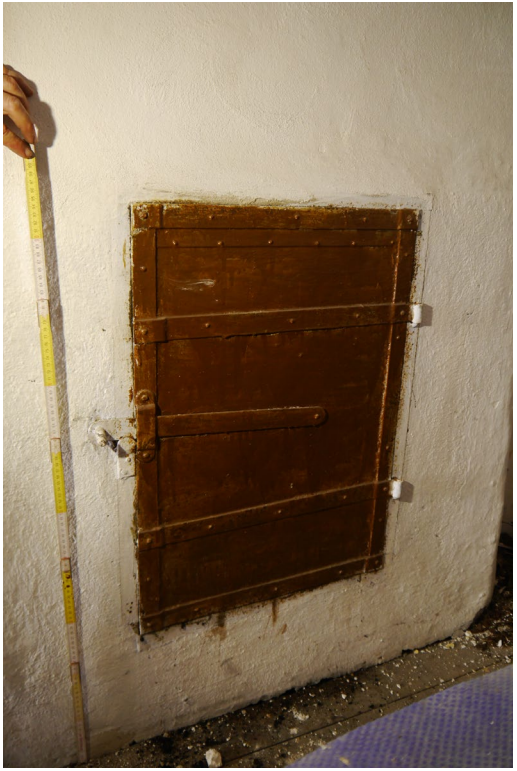
| <b>NÁLEZOVÁ SITUACE:</b> | 2011<br>Situace v interiéru příkladacího otvoru jižního komína |
| <b>Popis situace:</b> | <p>Příkladací otvor v komíně je přeložen druhotně použitým kamenným ostěním o výšce 25 cm (původně šířka ostění). Na hraně ostění je viditelné jemné okosení široké necelé 2 cm.</p> <p>Nadezdívka nad ostěním je různě nepravidelně klínovaná pod výše položené zdivo, tudíž rozhodně není z 1. fáze výstavby (související s omítkou č. 1). Východní špaleta lícuje s přízděnou spodní partií komína (situace 201E). Je tedy pravděpodobné, že i úprava příkladacího otvoru pochází z mladší barokní fáze 1. poloviny 18. století (pracovně baroko 2). Je tedy potvrzeno, že místnost 2.05 byla v minulosti vytápěna</p> <p>Příkladací, později vybírací dvířka jsou nýtovaná ze strojně vyráběného plechu a pásoviny. Jelikož nejsou svařovaná, spadají pravděpodobně do meziválečného období (30. léta 20. století). Stejná dvířka viz. situace 201A.</p> |

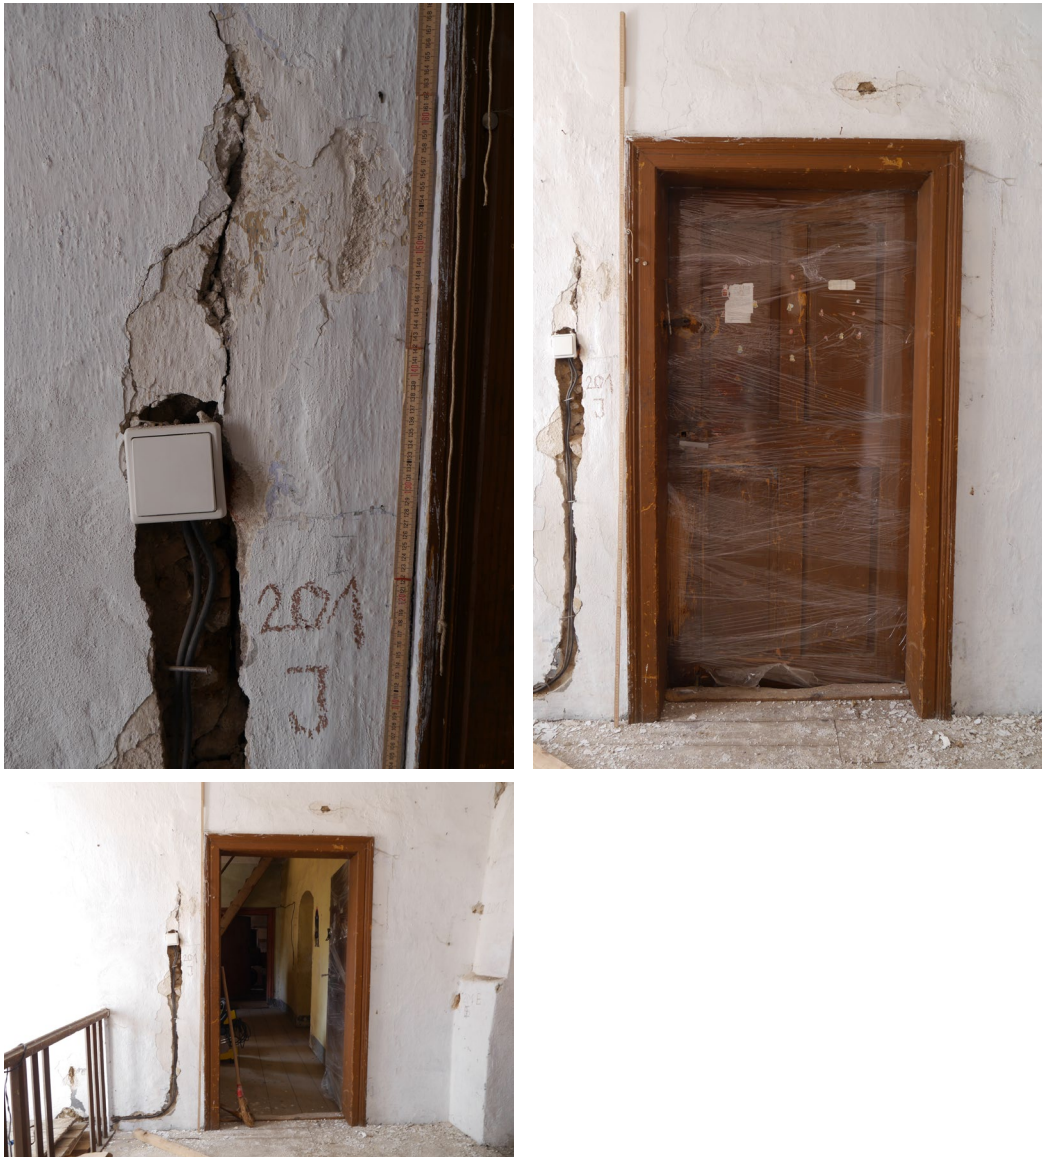
| <b>NÁLEZOVÁ SITUACE:</b> | 201J<br>Dveře do místnosti 2.06 a okolní omítková situace |
| <b>Popis situace:</b> | <p>Dnešní jednokřídlé dveře na čtyři výplně spadají do konce 19. století. Omítková situace východně od dveří dokazuje předchozí existenci dvoukřídlých dveří s hrubým stavebním otvorem 142 cm. Tento rozměr přesně odpovídá šířce stavebního otvoru dvoukřídlých dveří do jídelny (místnost 2.02).</p> <p>U dveří do místnosti 2.05 končí omítka 1a, hliněná omítka 1 je pouze v troskách a čitelná je až od + 5,588 m ( 220 cm od podlahy patra) a výše, což odpovídá stavební konstrukční výšce dveří do jídelny (místnost 2.02). Ve stavební fázi baroko 2 byly dvoukřídlé dveře zvětšeny z východu o 10 cm a ze západní strany pravděpodobně stejně. Dnešní dveře z konce 19. století jsou oproti barokním zúženy na východní straně o 6 cm (měřeno mezi dochovanými náběhy omítky k obložkové zárubni), zatímco na západní straně jsou osazeny do téže polohy jako dveře ve stavební fázi baroko 2. Hrubý rozměr zárubní je dnes 113 cm. (vágrys +/- 0,000 m = úroveň podlahy přízemí)</p> |

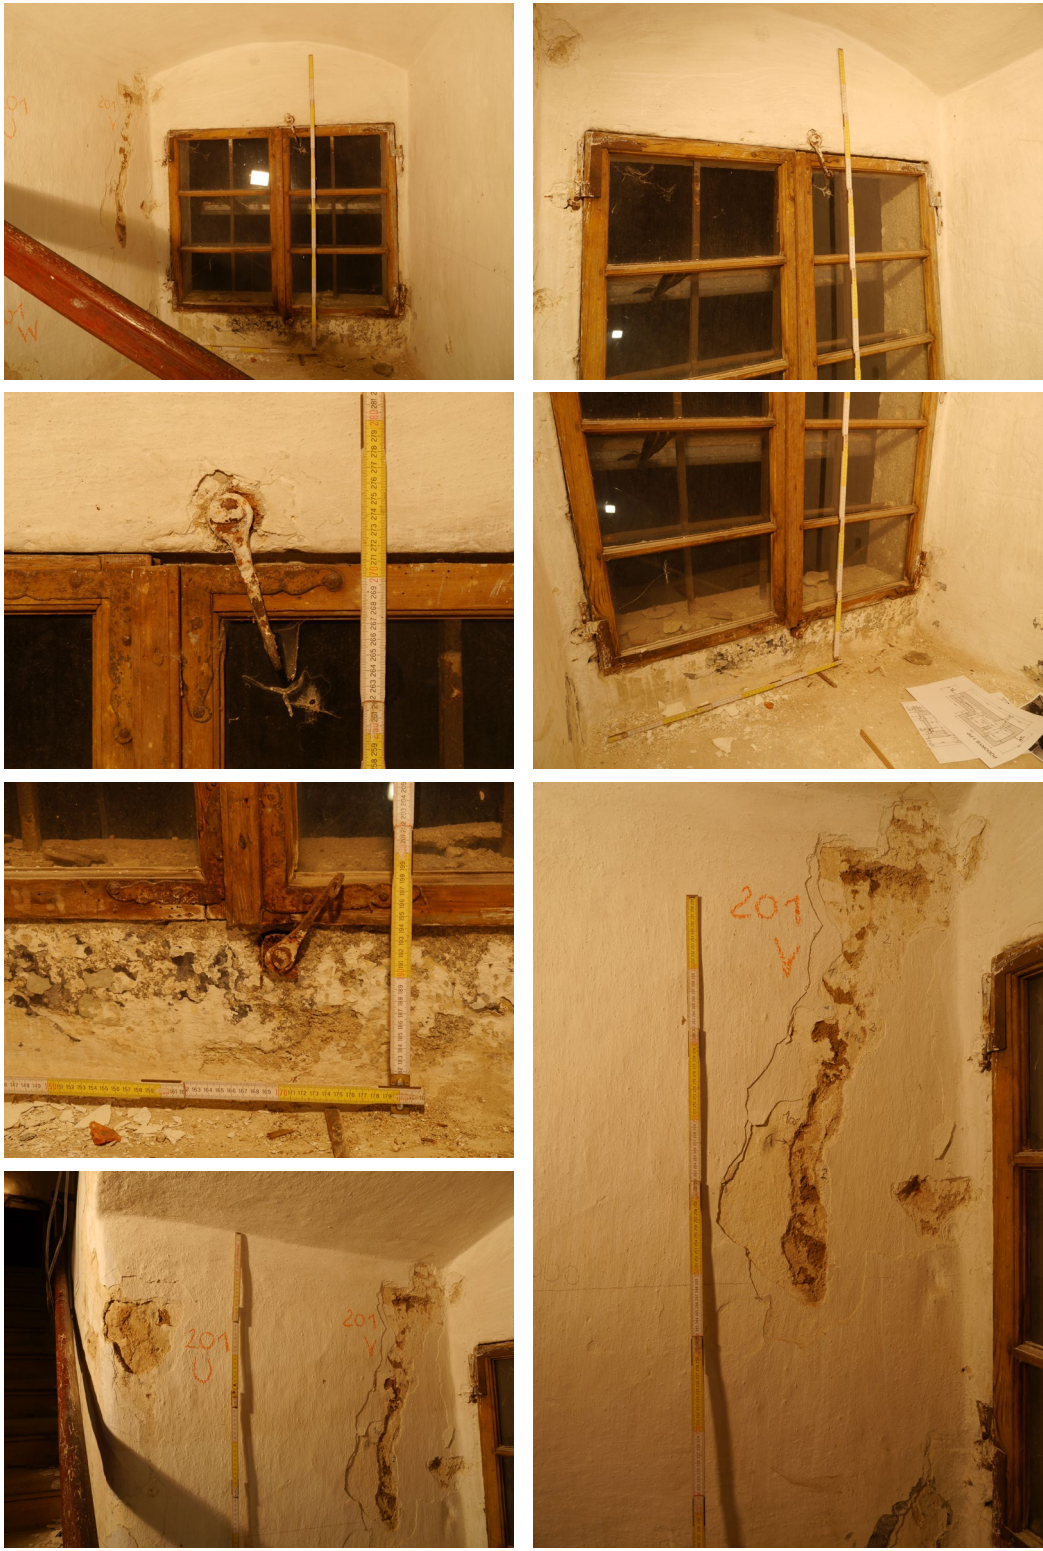
| NÁLEZOVÁ SITUACE: | 201V<br>Okenní nika okna V27 |
| Popis situace: | <p>Na severní špaletě končí hliněná omítka 1 ve vzdálenosti 66 – 67 cm od západního nároží špalety. Omítka 1 včetně oprav omítkou 1a je prosekaná a následně opravena omítkou 2. Příčinou bylo osazení kamenného ostění okna v 1. polovině 18. století.</p> <p>Pozn. k okenní výplni:<br/>Jedná se o barokní typ okna včetně kování. Do dnes (26-27.3.2022) zachovány čtyři rohovníky (možná přenesené barokní). Zbývající kování je tradiční, ale z 20. století. Okno zaskleno do kytu což odkazuje pravděpodobně na 2. polovinu 19. století. Mimořádně velké obrtlíky pochází z barokní doby – doby vzniku okna.</p> |

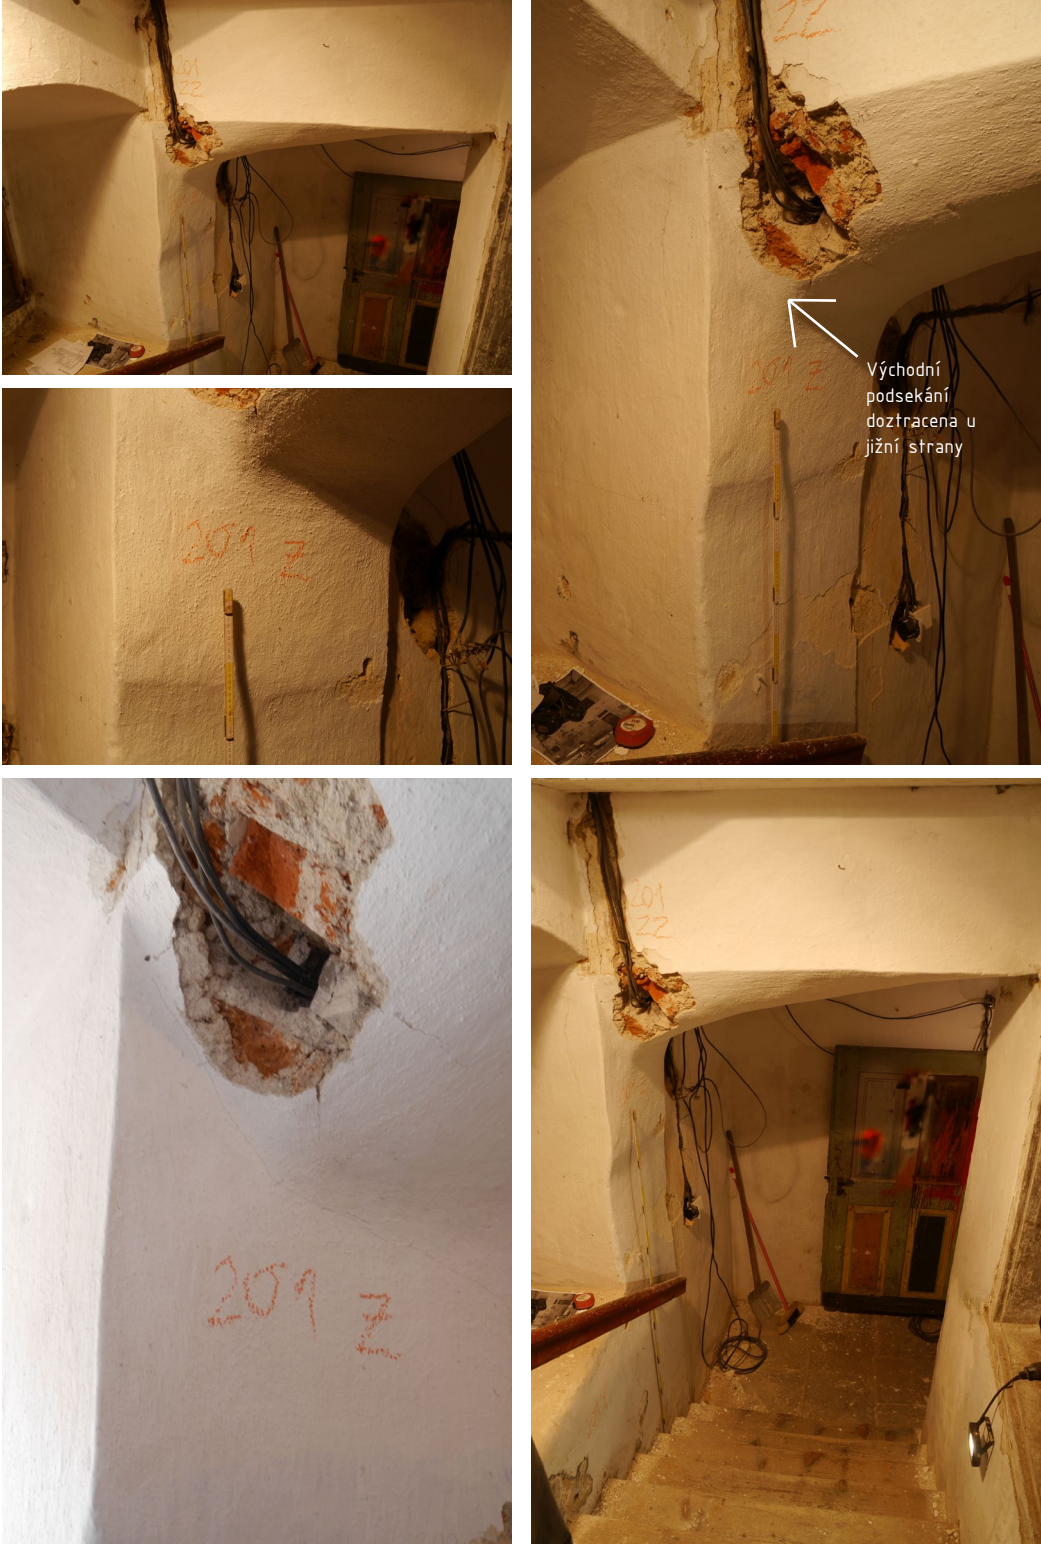
| NÁLEZOVÁ SITUACE: | 201Z<br>Klenební pas schodiště v místě dělící zdi |
| Popis situace: | <p>Klenební pas původně eliptického průřezu je opatřen omítkou 2. od výškové úrovně + 2,000 m byla jeho východní část u schodiště podsekána kvůli podchodné výšce. Východní část pasu při jižní hraně okenní niky podsekána strměji šikmo do ztracena. Podsekání pasu je v rozsahu půdorysně 7 cm východně od východní obvodové zdi až 60 cm východně od obvodové zdi. K západu za vřetenovou zdi dále pokračuje eliptický oblouk nerušeně. (vágrys +- 0,000 m = úroveň podlahy přízemí)</p> |

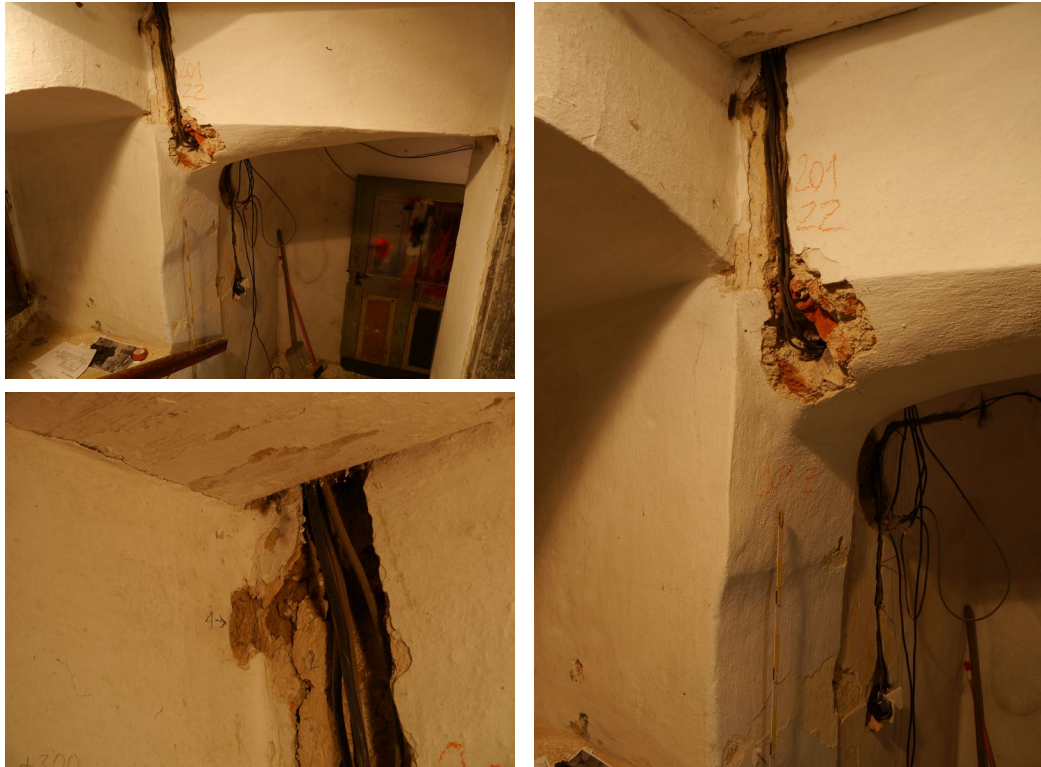
| NÁLEZOVÁ SITUACE: | 201ZZ<br>Vztah záklenku okna V27 v přízemí ke klenebnímu pasu a bývalé zdi v místě klenebního pasu |
| Popis situace: | V sondě ve výšce od + 313 cm do + 317 cm omítku 1 zabíhá za nadezdění záklenku okna. V půdorysné vzdálenosti 2,5 – 3 cm od kouta východní obvodové zdi a pasu je svislá prasklina, která koresponduje s technologicky následující vnitřní zdí (srovnatelná situace 201P). Západně od svazku kabelů je již pouze omítku 2 z doby zřízení klenebního pasu, která přesahuje východním směrem a doztracena překrývá omítku 1 a omítku 1a. (vágrys +/- 0,000 m = úroveň podlahy přízemí) |

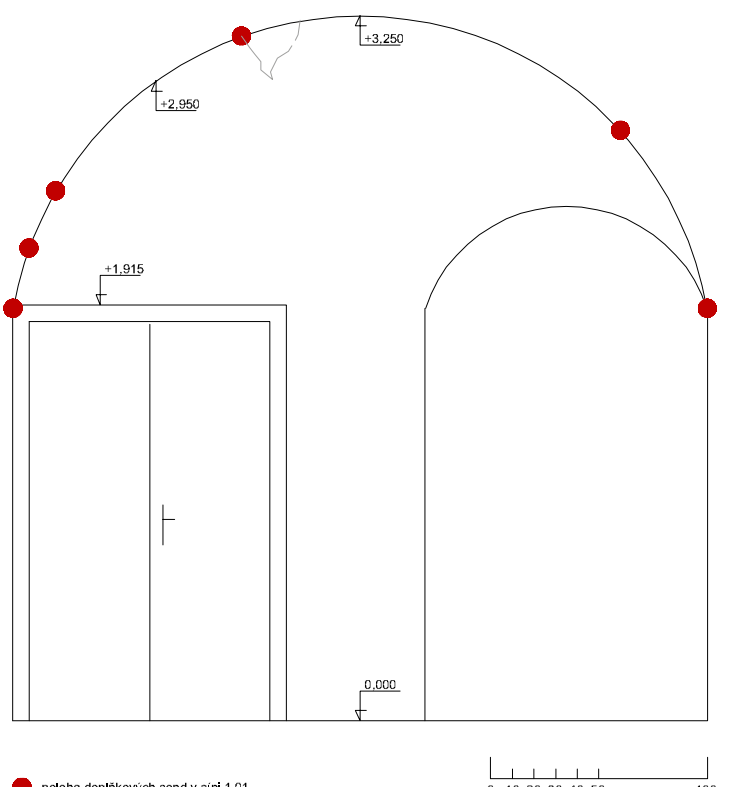
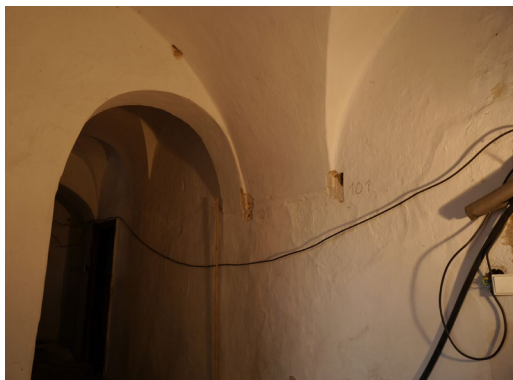
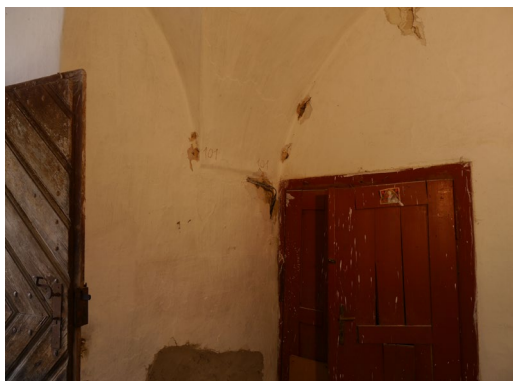
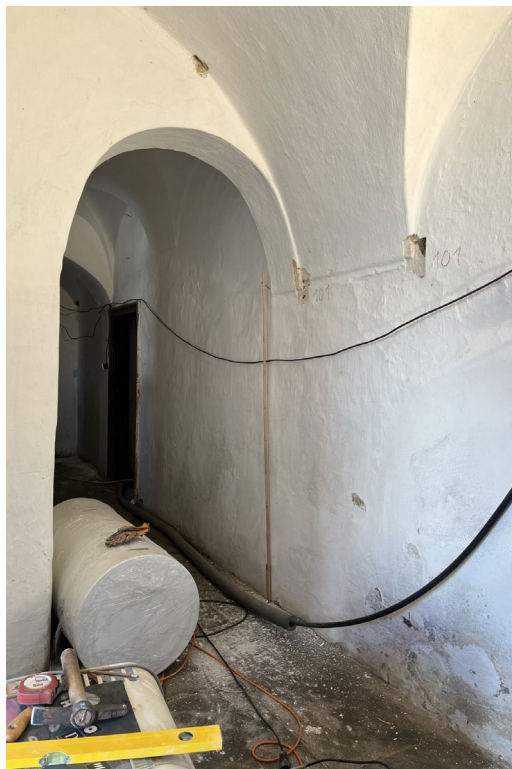
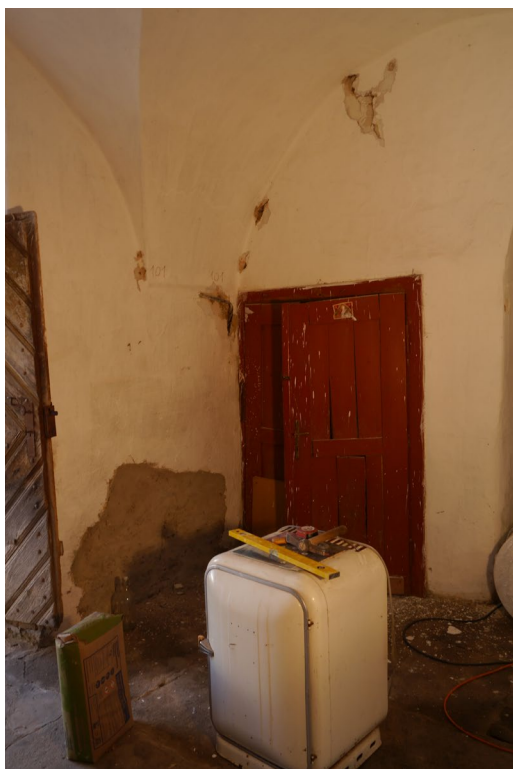
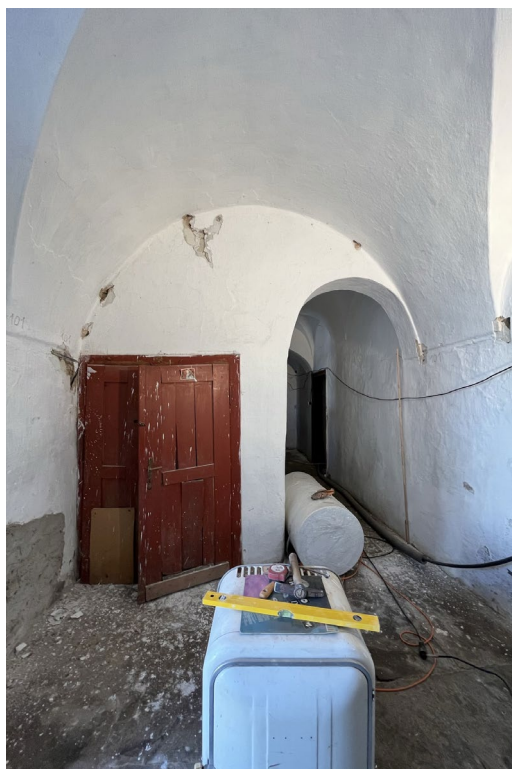
SÍŇ 1.01

| NÁLEZOVÁ SITUACE: | <p>SÍŇ 1.01</p> <p>Vztah zaklenutí síně 1.01 ke svislým konstrukcím</p> |
| Popis situace: | <p>Zaklenutí síně je druhotné vůči omítce 1 z první stavební fáze baroko 1. Omítka 1 je také nad dveřmi do sklepa, a to až do výšky cca + 3,150 m (10 cm pod vrcholem čelního oblouku klenby) a klenba je přisazena k této omítce.</p> <p>Z rozsahu omítky nad zdí s dveřmi do sklepa vyplývá, že schody do patra nemohly být v první stavební fázi baroko 1 posunuty více k severu, to by totiž musela být zeď nad dveřmi do sklepa ve stavební fázi baroko 2 nadezděna.</p> <p>Omítka klenbovního pasu do chodby 1.07 je spojitá s klenbou síně 1.01 a druhotná vůči hliněné omítce 1 jak na nároží zdi ke sklepu, tak k západní zdi chodby 1.07 a síně 1.01. (vágrys +- 0,000 m = úroveň podlahy přízemí)</p> |

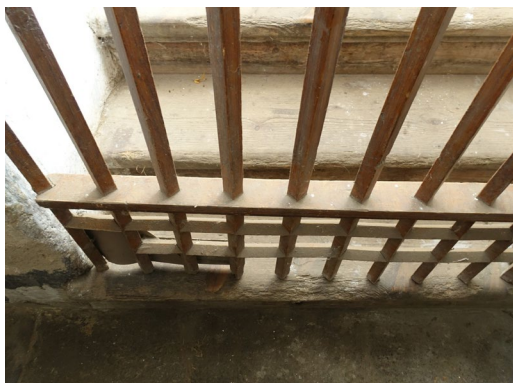
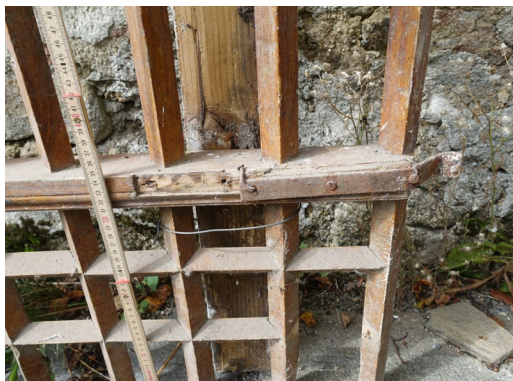
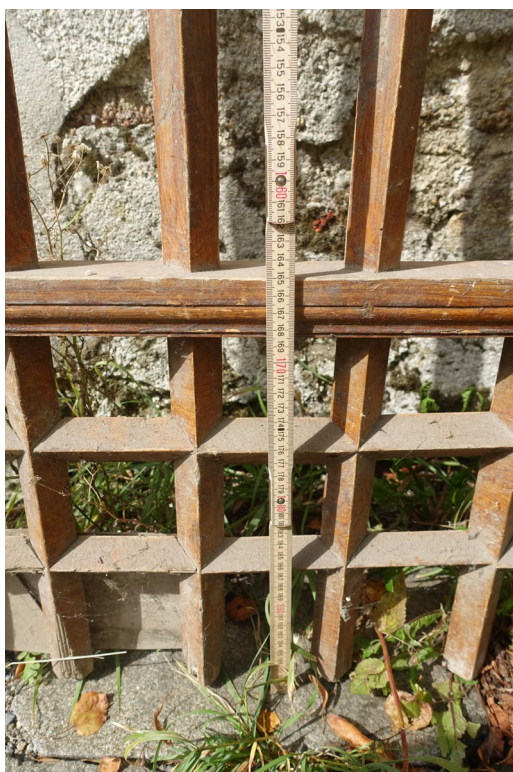
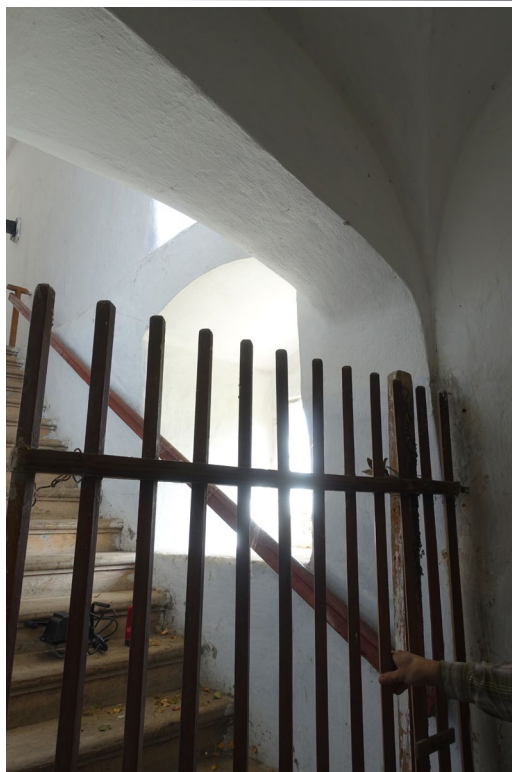
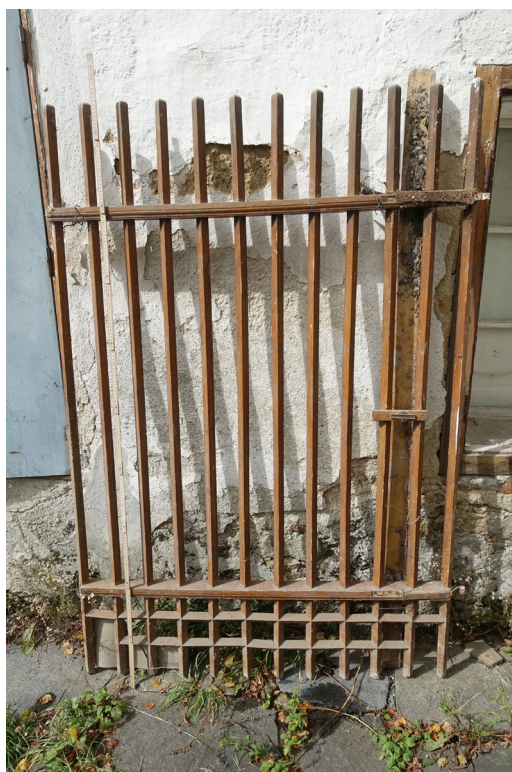
| NÁLEZOVÁ SITUACE: | <b>CHODBA 1.07</b><br>Vztah zaklenutí nástupu na schodiště a svislých konstrukcí |
| Popis situace: | <p>Původně stejný prostor jako komora 1.08, ale její omítka 1 je kvalitnější než omítka 1 v síni 1.01, na schodech i na chodbě 2.01 v patře.</p> <p>Druhou stavební fází baroko 2 zde představuje klenební pas a protažení vřetenové zdi v souvislosti se změnou schodiště (protažení od místa 275 cm jižně od severního začátku vřetenové zdi dále na jih).</p> <p>Další stavební fází je zeď ke komoře (místnost 1.08) přizděná na spáru s omítkou vůči východní obvodové zdi i vnitřní zdi na západě.</p> <p>Dvojice křížových kleneb je přiložena k omítce pasu (omítka 2) na schody, omítce na východní obvodové zdi i k příčce k místnosti 1.08. Vůči všem třem konstrukcím je zde křížová klenba dodatečná.</p> <p>Realizace jednokřídlých dřevěných mřížových dveří při nástupu na schodiště spadá do období po polovině 19. století.</p> |

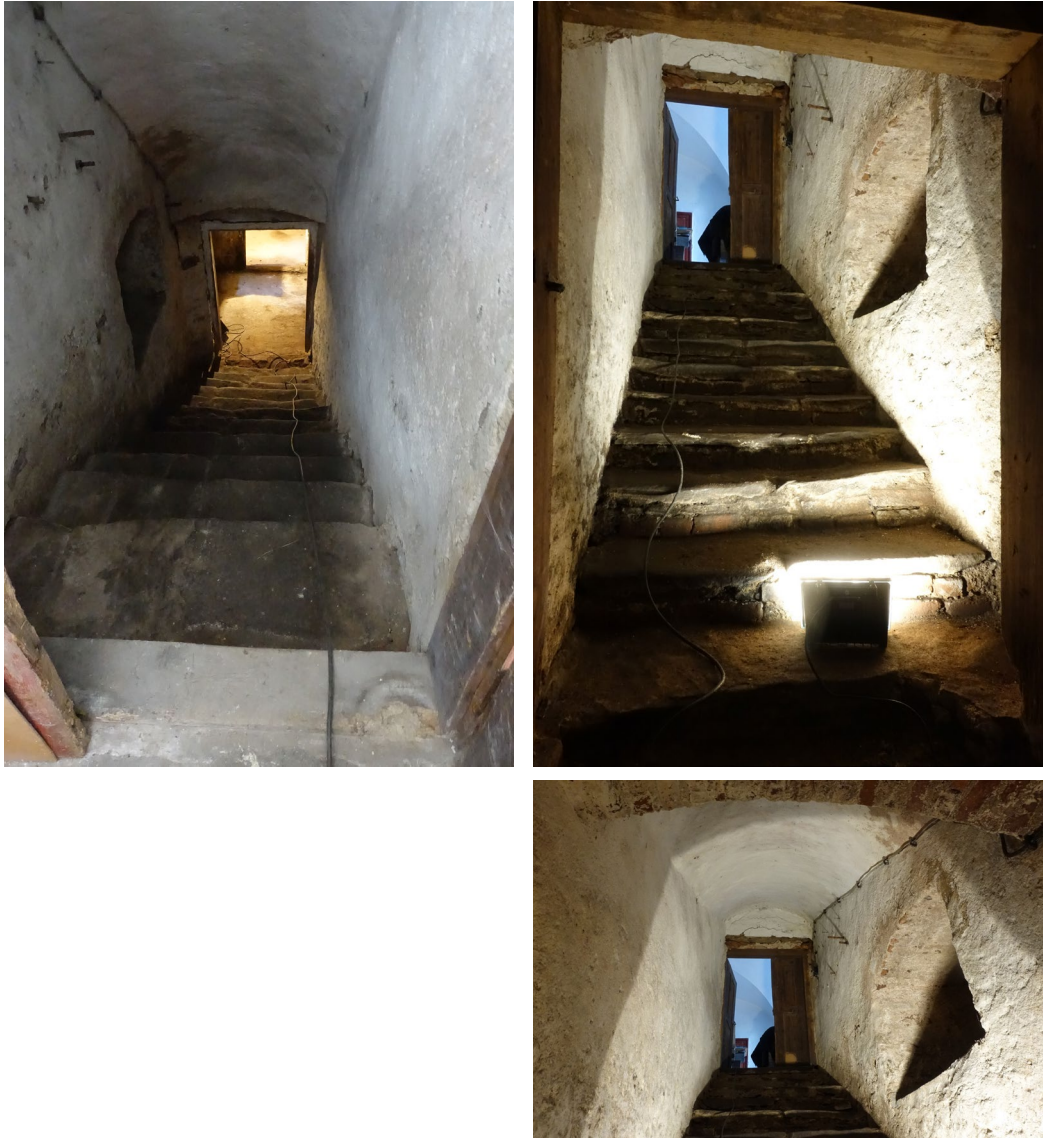
| <p><b>NÁLEZOVÁ SITUACE:</b></p> | <p>SKLEP</p> |
| <p><b>Popis situace:</b></p> | <p>Je potřeba zvážit variantu, že sklep již v nějaké formě existoval před vybudováním fary. Jde především o polohu sklepa, která by tímto vysvětlovala nástup na schodiště přes chodbu, nikoli ze síně přímo od vstupu.</p> |
