# REALIZAČNÍ PROJEKT

**Mezi Vrby, revitalizace nábřeží v Braníku, 1. etapa**

Bc. Berenika Pilařová

atelier Trevisan/Sklenář  
krajinná architektura  
FA ČVUT 2022/23

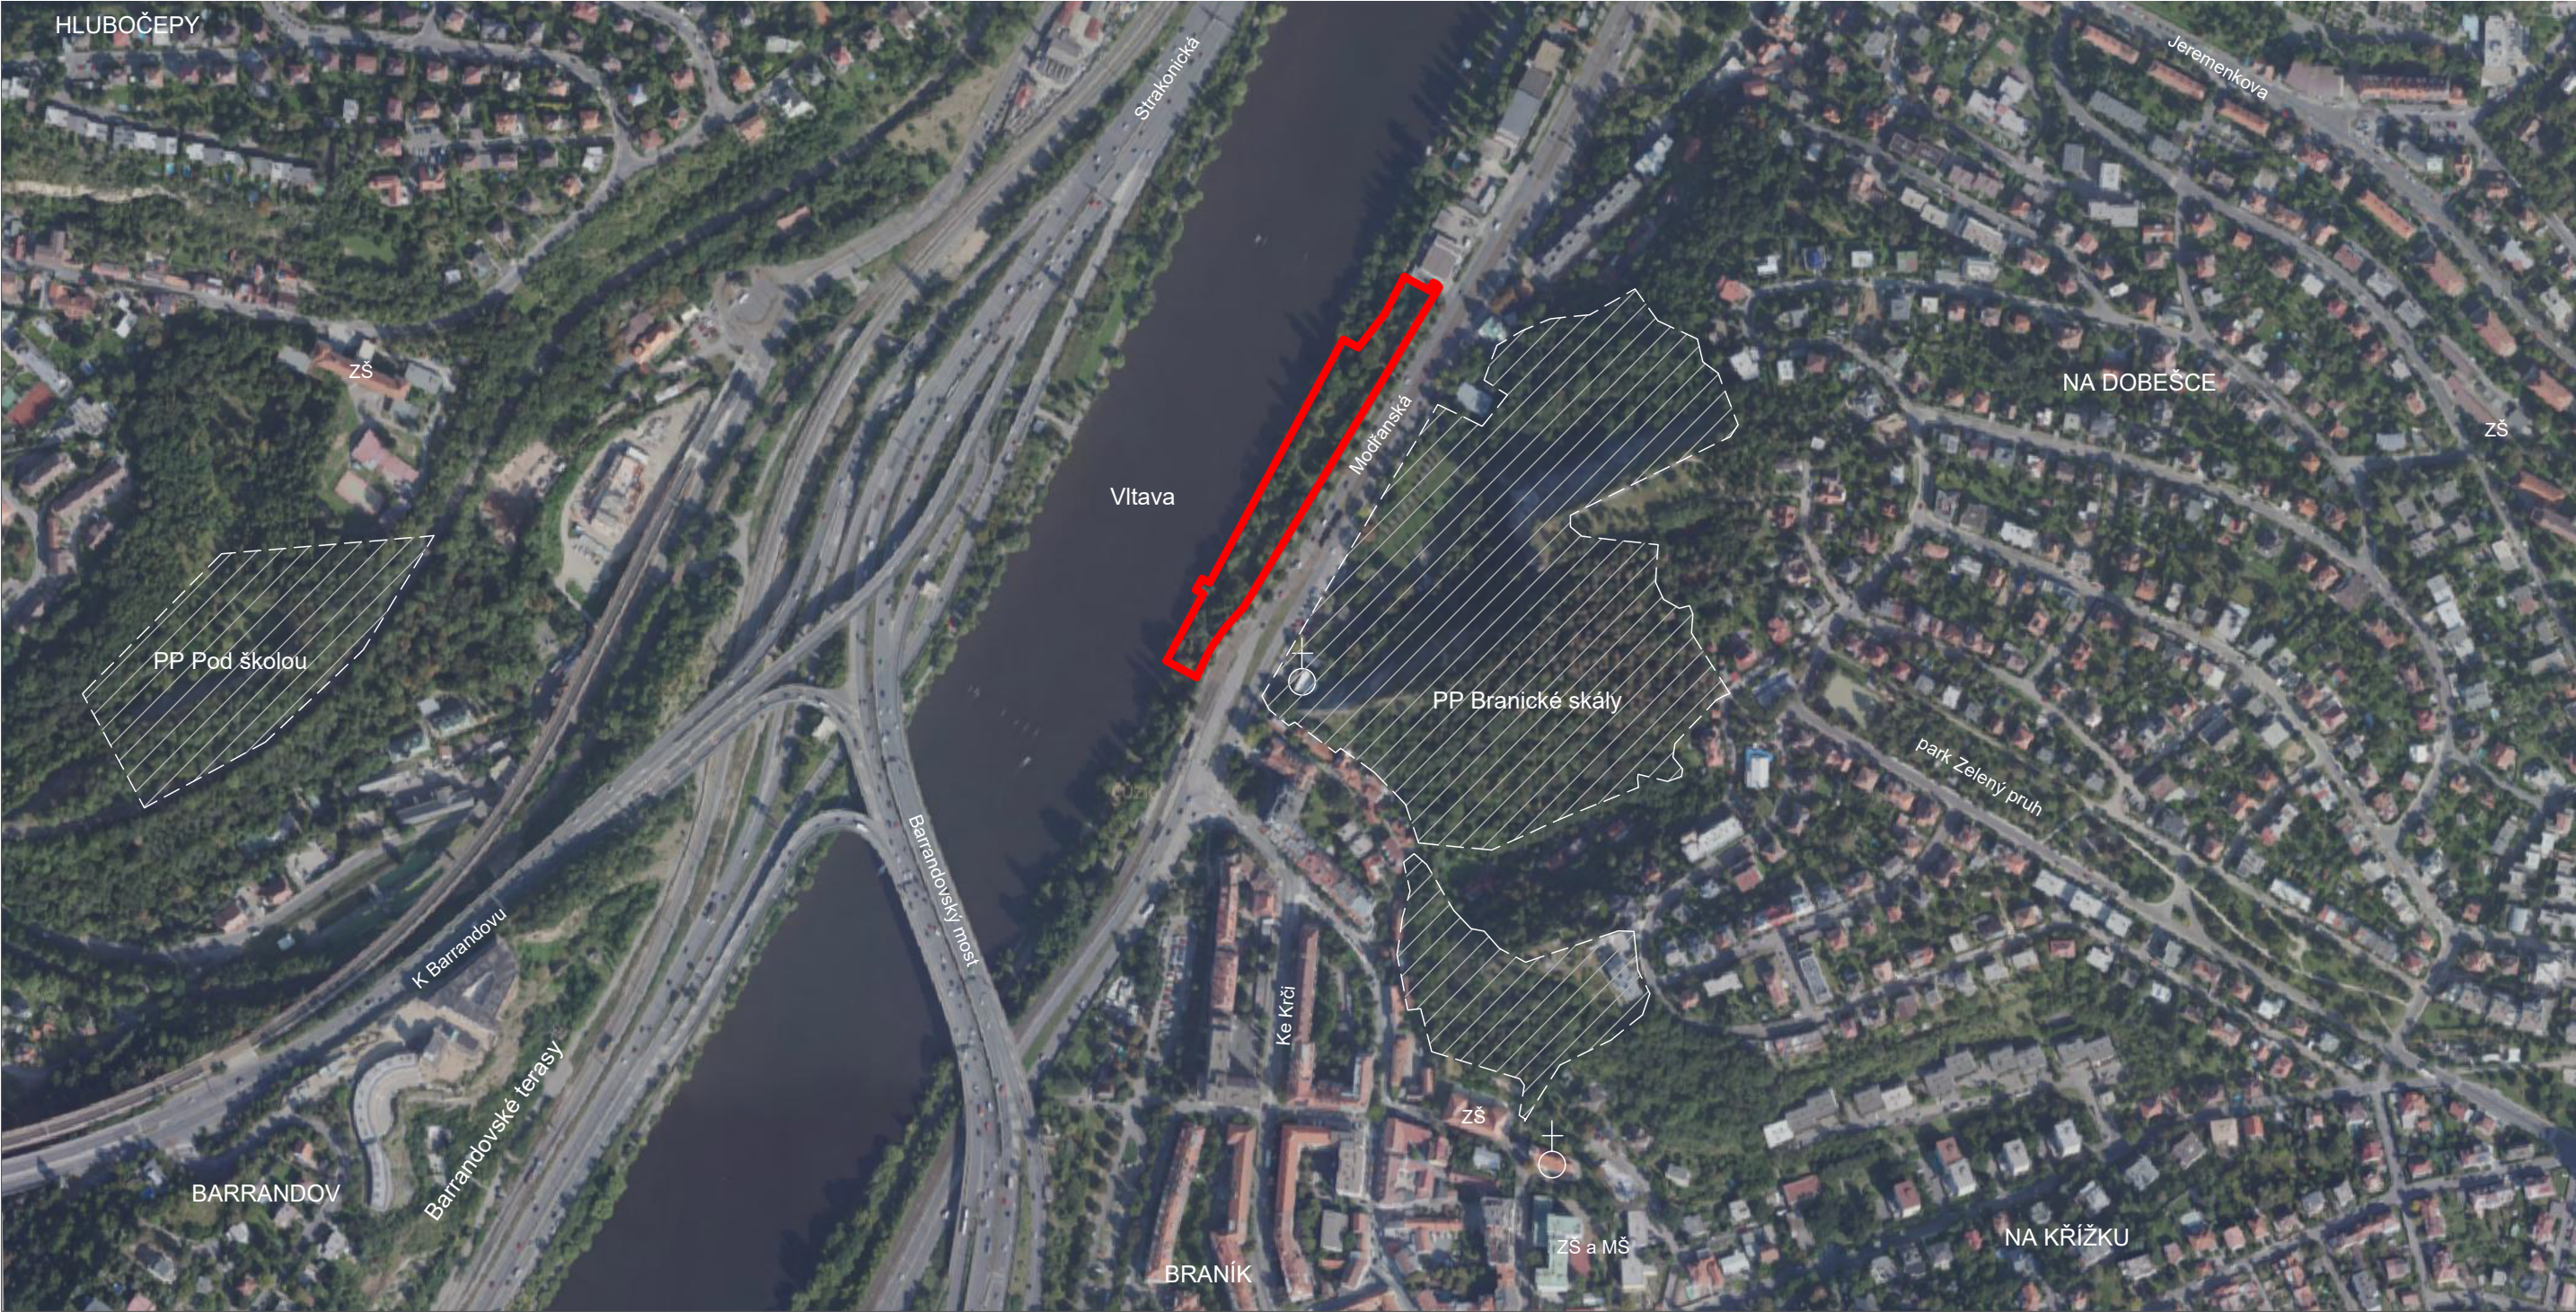
- C.1 Situace širších vztahů
- C.2 Architektonická situace
- C.3 Koordinační situace
- C.4 Referenční plán
- C.5 Vytyčovací plán
- C.6 Katastrální situační výkres

Legenda: — hranice řešeného území

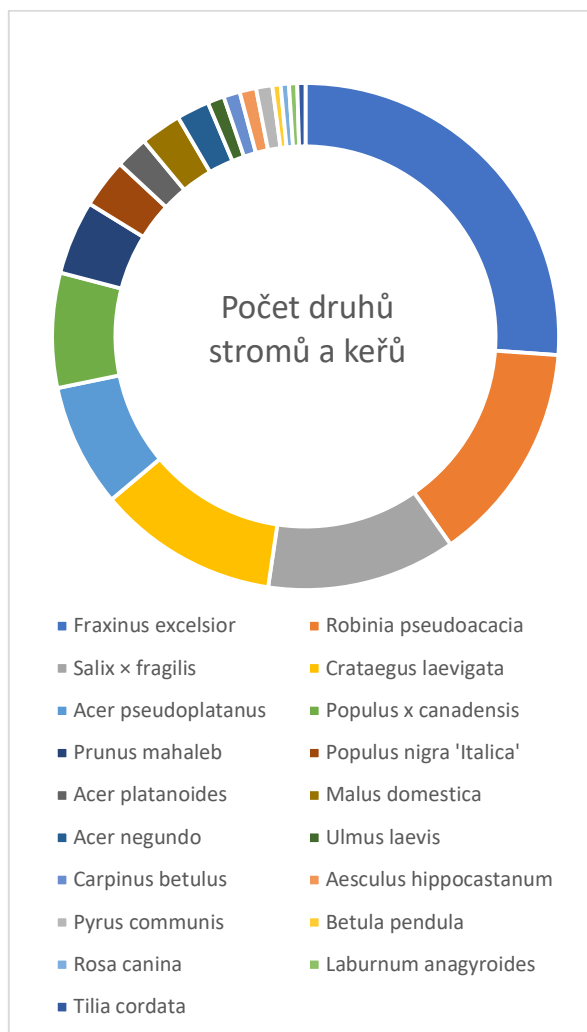
V řešeném území rostou převážně domácí druhy dřevin, jelikož se jedná zejména o náletové dřeviny. Velký podíl zde má i ale i nepůvodní a invazivní druh trnovník akát. Další invazivní dřevinou je porost křídlatky sachalinské. Porost podél řeky definují vrby křehké.

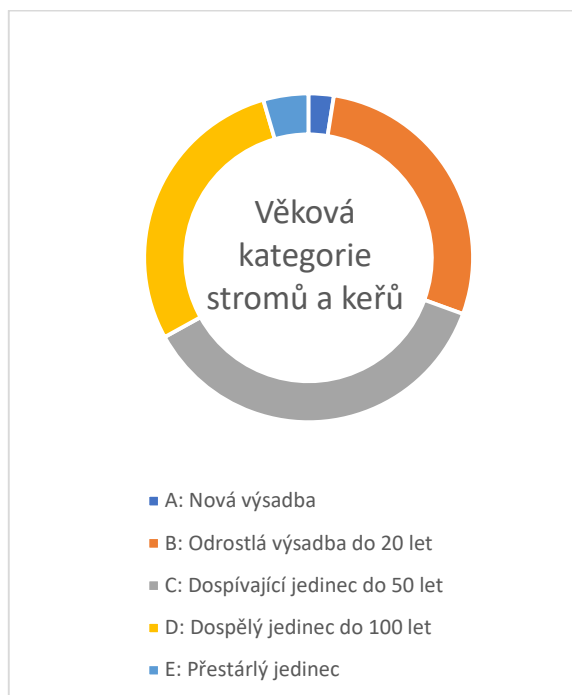
Většina dřevin spadá do odrostlé výsadby, dospívajícího nebo dospělého jedince. Mladých stromů v kategorii nová výsadba je jen několik jedinců, anebo jsou inventarizovány v rámci porostů. Ani v jednom případě se však nejedná o kvalitní zapěstované sazenice, nýbrž mladé náletové dřeviny. Z dospělých jedinců stojí za zmínění několik vzrostlých topolů, akátů a dominantní lípa srdčitá.

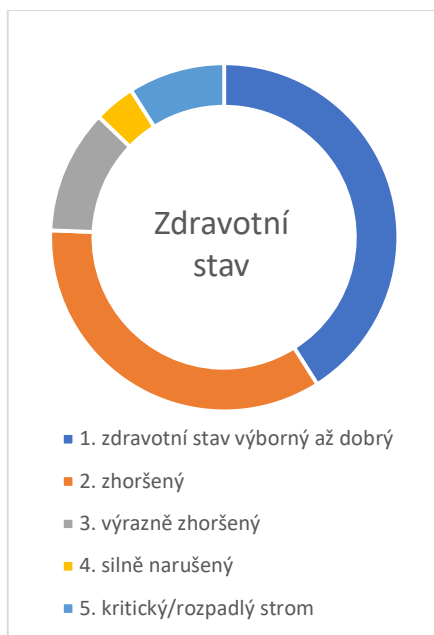
Zdravotní stav je u více než 40% hodnocených dřevin výborný až dobrý, u téměř 35% zhoršený.

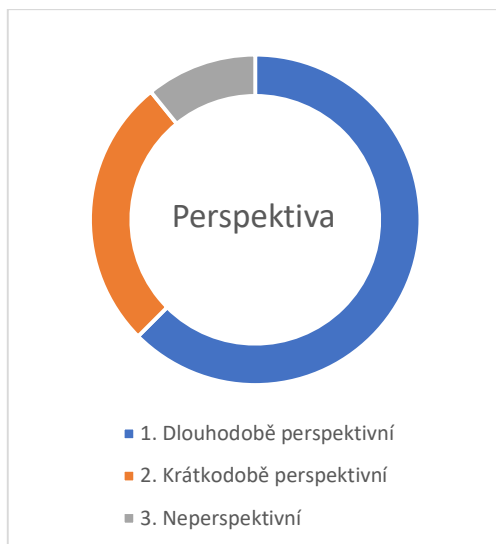
65% hodnocených dřevin a porostů je dlouhodobě perspektivních. Velké množství náletových dřevin, které často rostou blízko sebe a konkurují si v korunovém prostoru, jsou rovněž zařazeny do této kategorie, pokud nevykazují jiné defekty (špatný zdravotní stav, snížená vitalita atd.). Jednotlivé stromy mají dlouhodobou perspektivu (jako jedinci), všechny se do prostoru však nevejdou.
