ELIŠKA HOUDOVÁ, I. ROČNÍK MGR.  
LS 2022, ATV

KONZERVACE TORZA ZÁMKU ZVÍŘETICE

FAKULTA ARCHITEKTURY ČVUT, PRAHA  
ATELIÉR GIRSA, ÚSTAV PAMÁTKOVÉ PÉČE

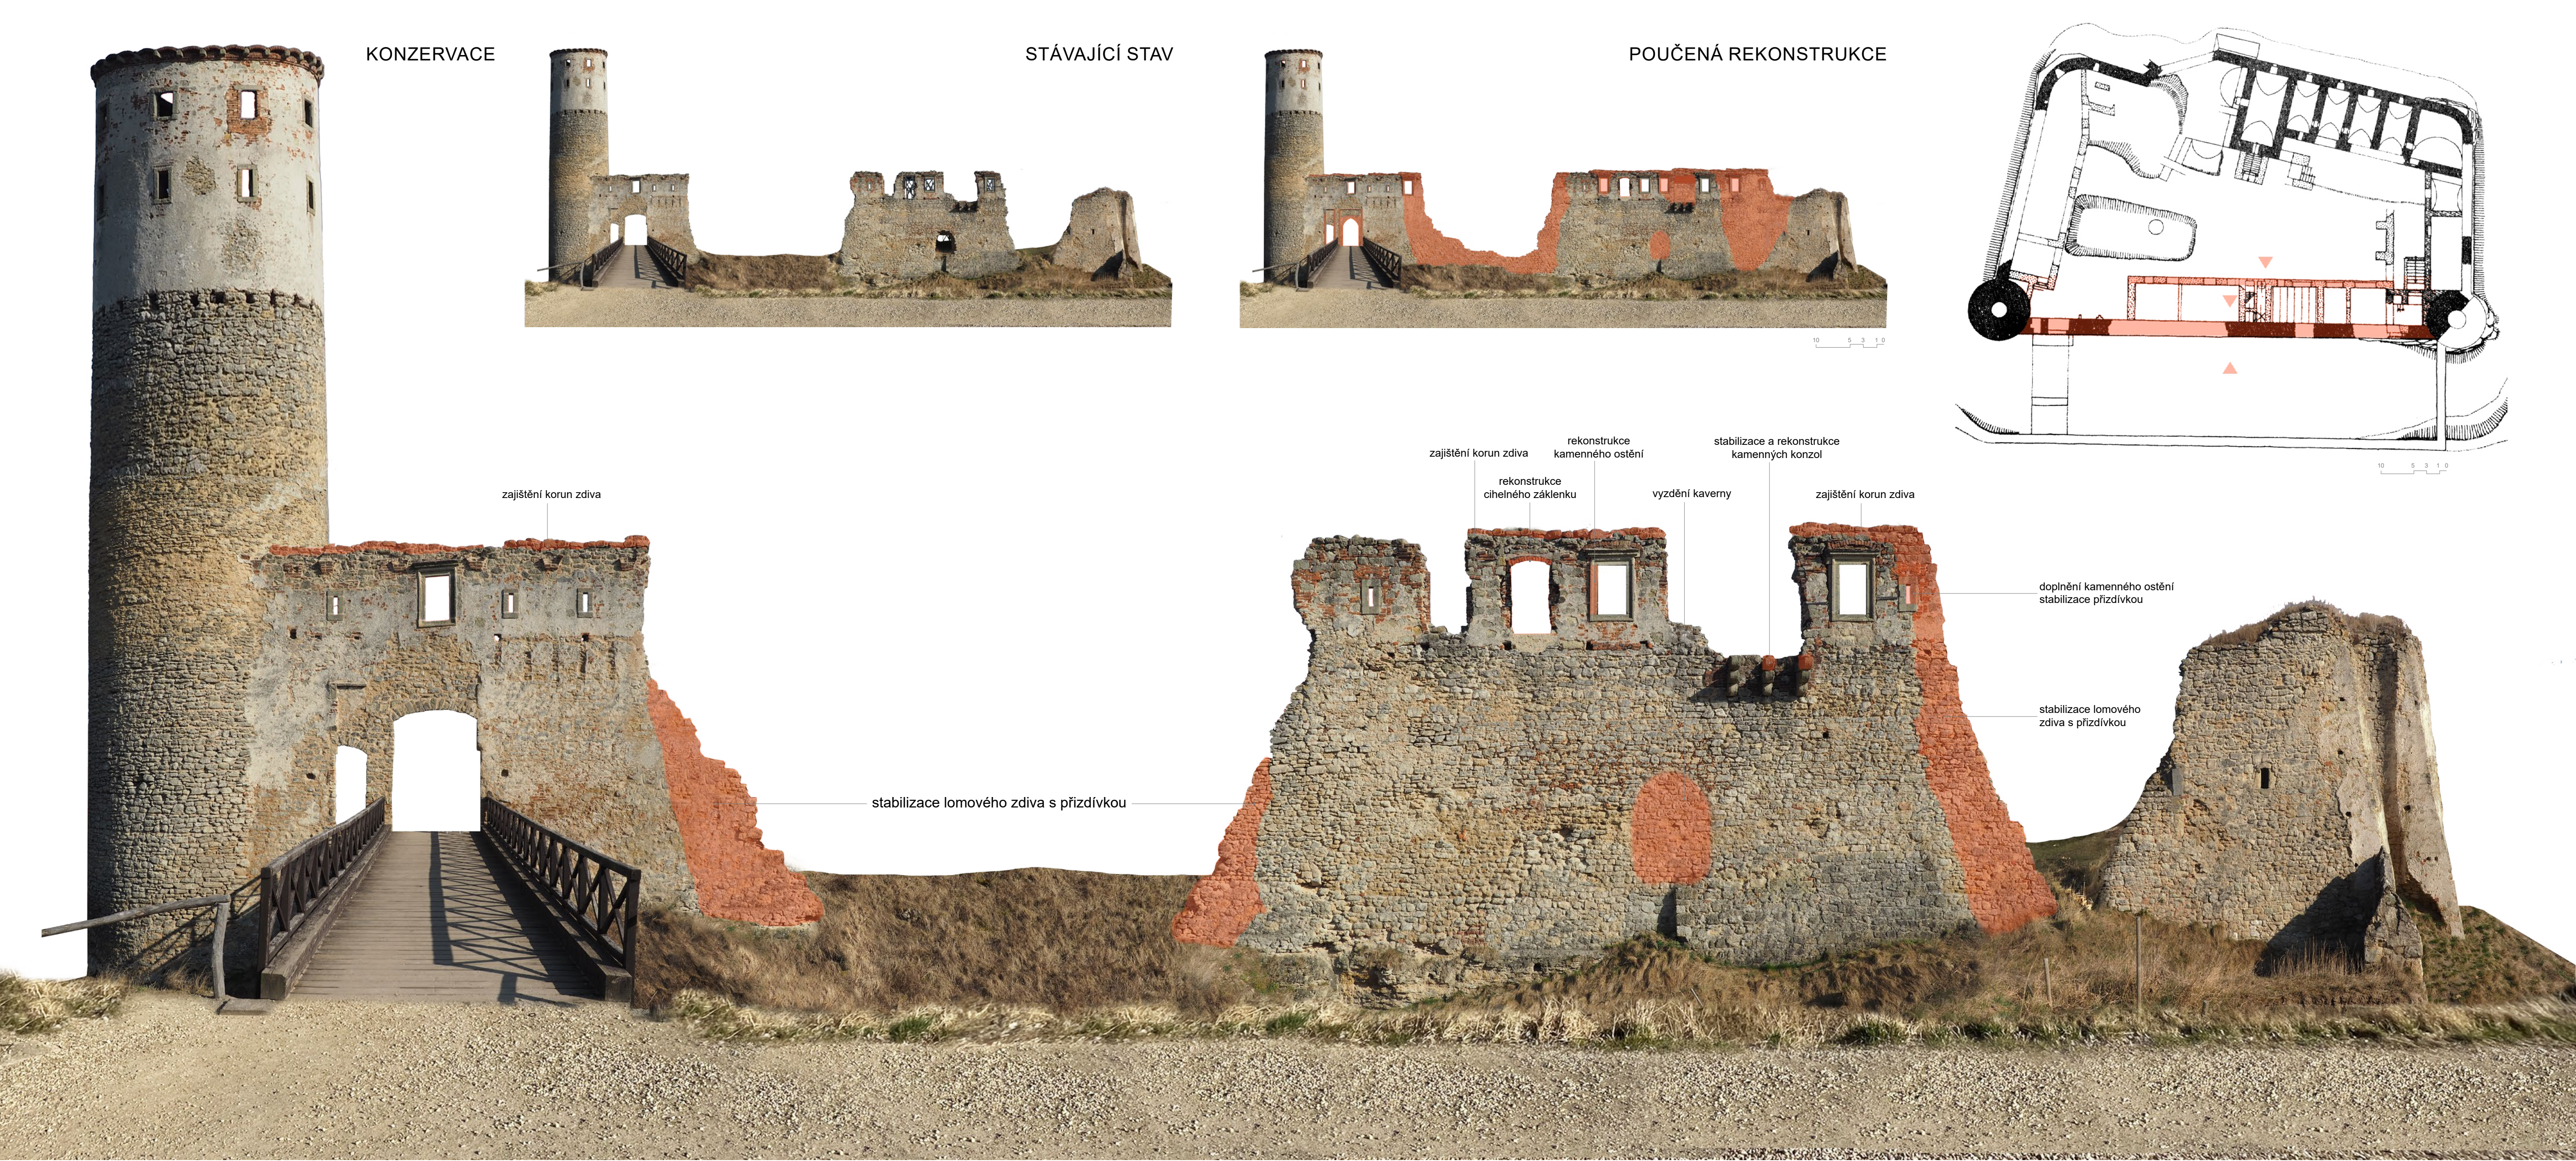
ZÁPADNÍ OBVODOVÁ ZEĎ - POHLED VNITŘNÍ

avšak v radikálnější verzi jde již o doplnění do podoby plynulé fasády. U znovu dozdívaných částí je brán v potaz odtokový režim dešťové vody. V rámci celku jsou řešeny dva detaily stabilizace, jedním je zděná nika a druhým kamenné ostění. Zděná nika v západní obvodové zdi obrácena směrem do interiéru je vyráběna pouze svým zdivem, jelikož zed pod ní byla vyvolena. Navrhují stabilizaci lenkými ocelovými pruhy vloženými do cihelných spár. Pruhy budou vynášet zdivo a cihly tak nebudou tolik namáhány a nehrozí zřícení niky a tím její zánik. V situaci kamenného ostění jsem přistoupila k variantě kompletního doplnění kamenného ostění do sdruženého okna die nálezoých situací, čím dojde ke kompletní stabilizaci celého prvku. Cílem projektu je představit dva přístupy k opravám torzální architektury a poukázat tak na důležitost torza jako sluetu v krajině a zároveň na fakt, že opravy torzální architektury a přístup k nim je stále předmětem debaty a názorových střetů. Citlivé konzervační opravy dokážou památce prodloužit život, naopak neuvážlivé zásahy do historického zdiva mohou dopomoci k zániku.

DETAIL NIKY V ZÁPADNÍ OBVODOVÉ ZDI
