ATELIÉR GIRSA  
ÚSTAV PAMÁTKOVÉ PÉČE  
FA ČVUT

**ELIŠKA HOUDOVÁ**  
KONZERVACE TORZA ZÁMKU ZVÍŘETICE  
LS 2022

ZÁPADNÍ OBVODOVÁ ZEĎ - POHLED VNĚJŠÍ

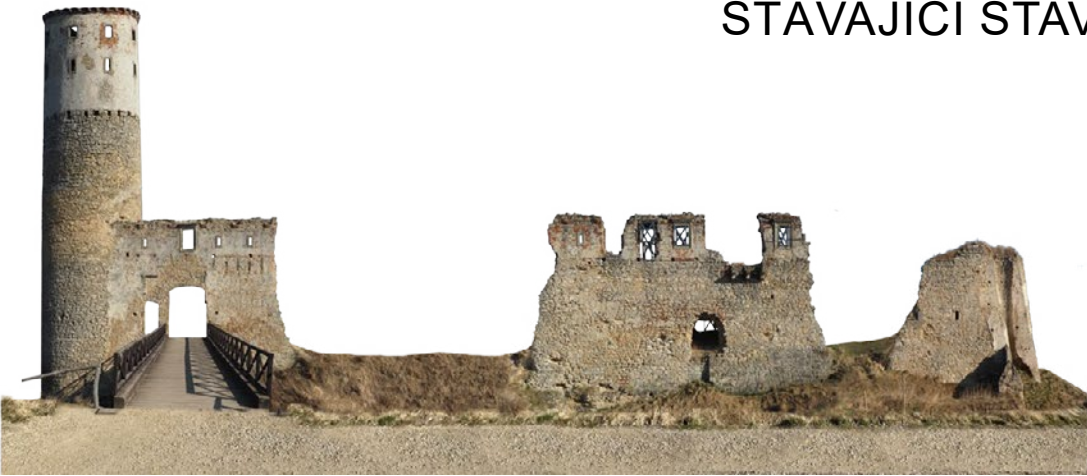
STÁVAJÍCÍ STAV

zajištění korun zdiva

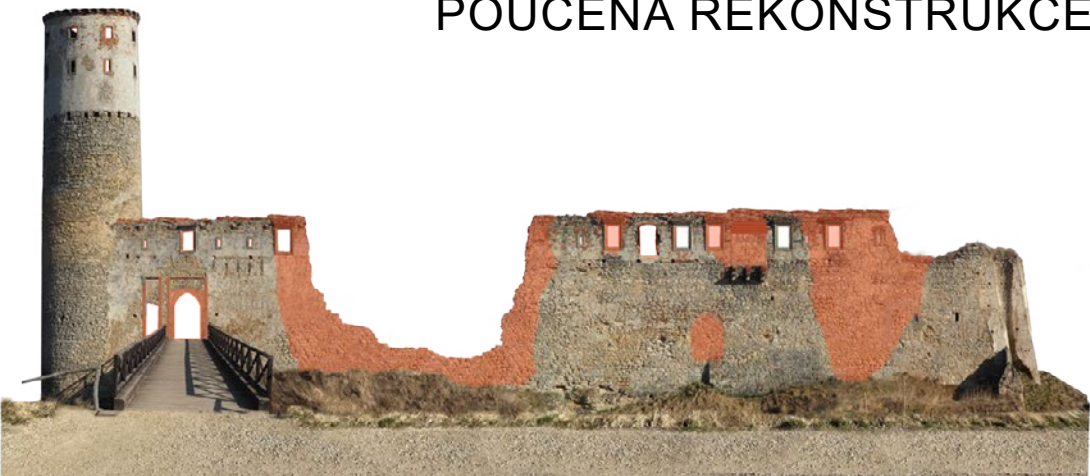
POUČENÁ REKONSTRUKCE

zajištění korun zdiva  
rekonstrukce  
cihelného záklenku  
rekonstrukce  
kamenného ostění  
vyzdění kaverny  
stabilizace a rekonstrukce  
kamenných konzol  
zajištění korun zdiva

doplnění kamenného ostění  
stabilizace přízdívkou

stabilizace lomového  
zdiva s přízdívkou

Projekt ukazuje 2 přístupy na 3 zdech. Západní obvodové zdivo bylo pojednáno jak z interiéru tak exteriéru. V konzervační variantě je navrženo především zajištění korun zdiva, stabilizační zásahy zahrnují zazdění kaverny, opravy kamenných ostění a konzol, vyzdění záklenků, a rozšíření podnože a stabilizaci zdiva v lomu. V radikálnější verzi doporučené rekonstrukce je dostavba dovedena do maximální možné míry za podkladu nálezo-  
vých situací nebo historických pramenů a tím je veškerá realizovaná dostavba fakticky podložena. Tyto zásahy jsou nejvíce patrné na zdi renesančního zámku ze strany do nádvoří, kde je v konzervační úpravě kladen důraz na zachování torzální siluety s cílem stabilizovat zděné střepy, avšak v radikálnější verzi jde již o doplnění do podoby plynulé fasády. U znovu dozdívaných částí je brán v potaz odtokový režim dešťové vody.

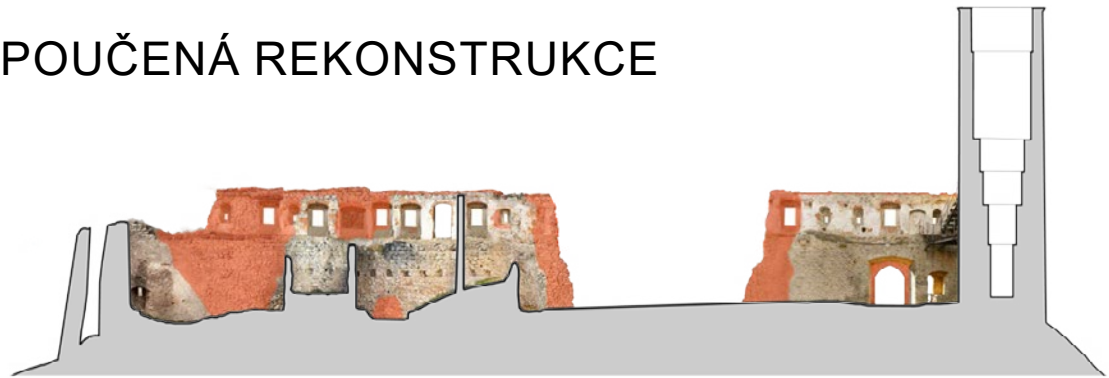
POUČENÁ REKONSTRUKCE

stabilizace lomového zdiva s přízdívkou

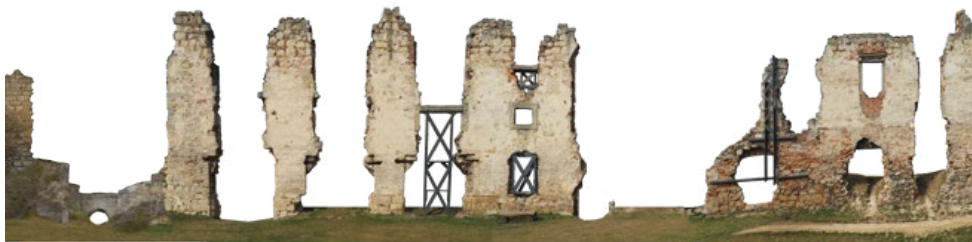
## STÁVAJÍCÍ STAV

# VNĚJŠÍ ZEĎ RENESANČNÍHO KŘÍDLA - POHLED Z NÁDVOŘÍ

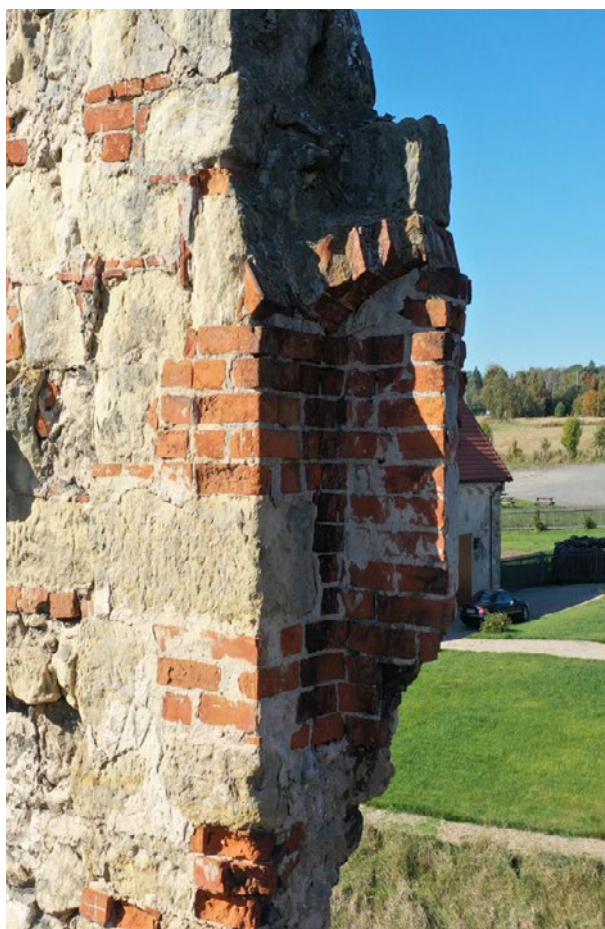
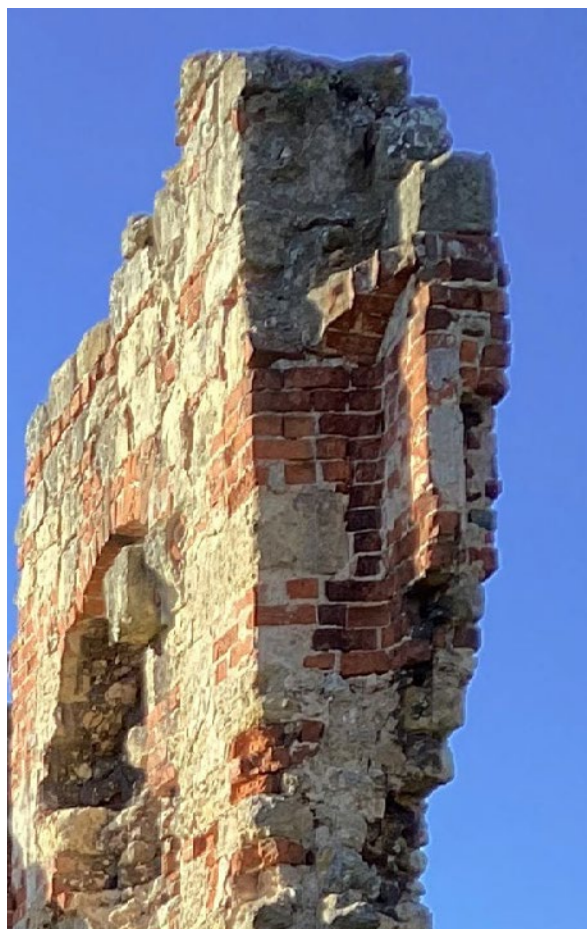
## ŘEŠENÉ DETAILS

V rámci celku jsou řešeny dva detaily stabilizace, jedním je zděná nika a druhým kamenné ostění. Zděná nika v západní obvodové zdi obrácena směrem do interiéru je vynášena pouze svým zdivem, jelikož zeď pod ní byla vyvalena. Navrhuji stabilizaci tenkými ocelovými pruty vloženými do cihelných spar. Pruty budou vynášet zdivo a cihly tak nebudou tolik namáhány a nehrozí zřícení niky a tím její zánik. V situaci kamenného ostění jsem přistoupila k variantě kompletního doplnění kamenného ostění do sdruženého okna dle nálezových situací, čím dojde ke kompletní stabilizaci celého prvku.

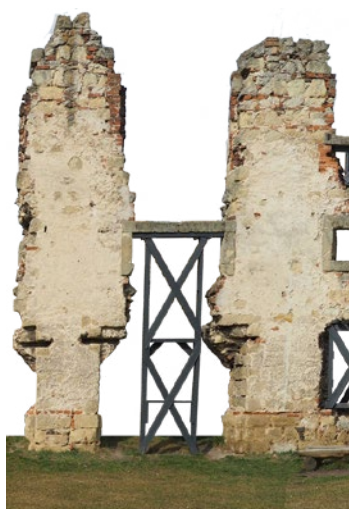
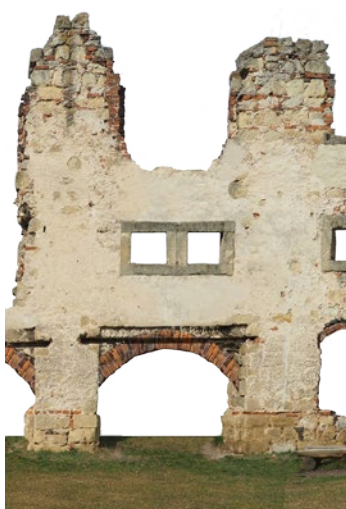
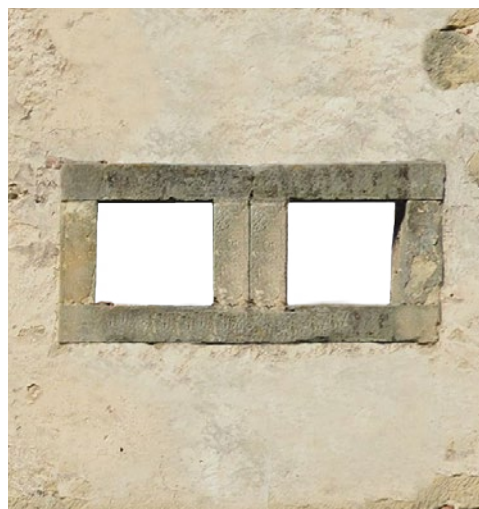
## ŘEŠENÉ DETAILS

V situaci kamenného ostění jsem přistoupila k variantě kompletního doplnění kamenného ostění do sdruženého okna dle nálezových situací, čím dojde ke kompletní stabilizaci celého prvku.
