# ZÁKLADNÍ ŠKOLA VŠENORY

Elvira Smirnova ATOS LS2021/2022 Ateliér Lábus- Šramek

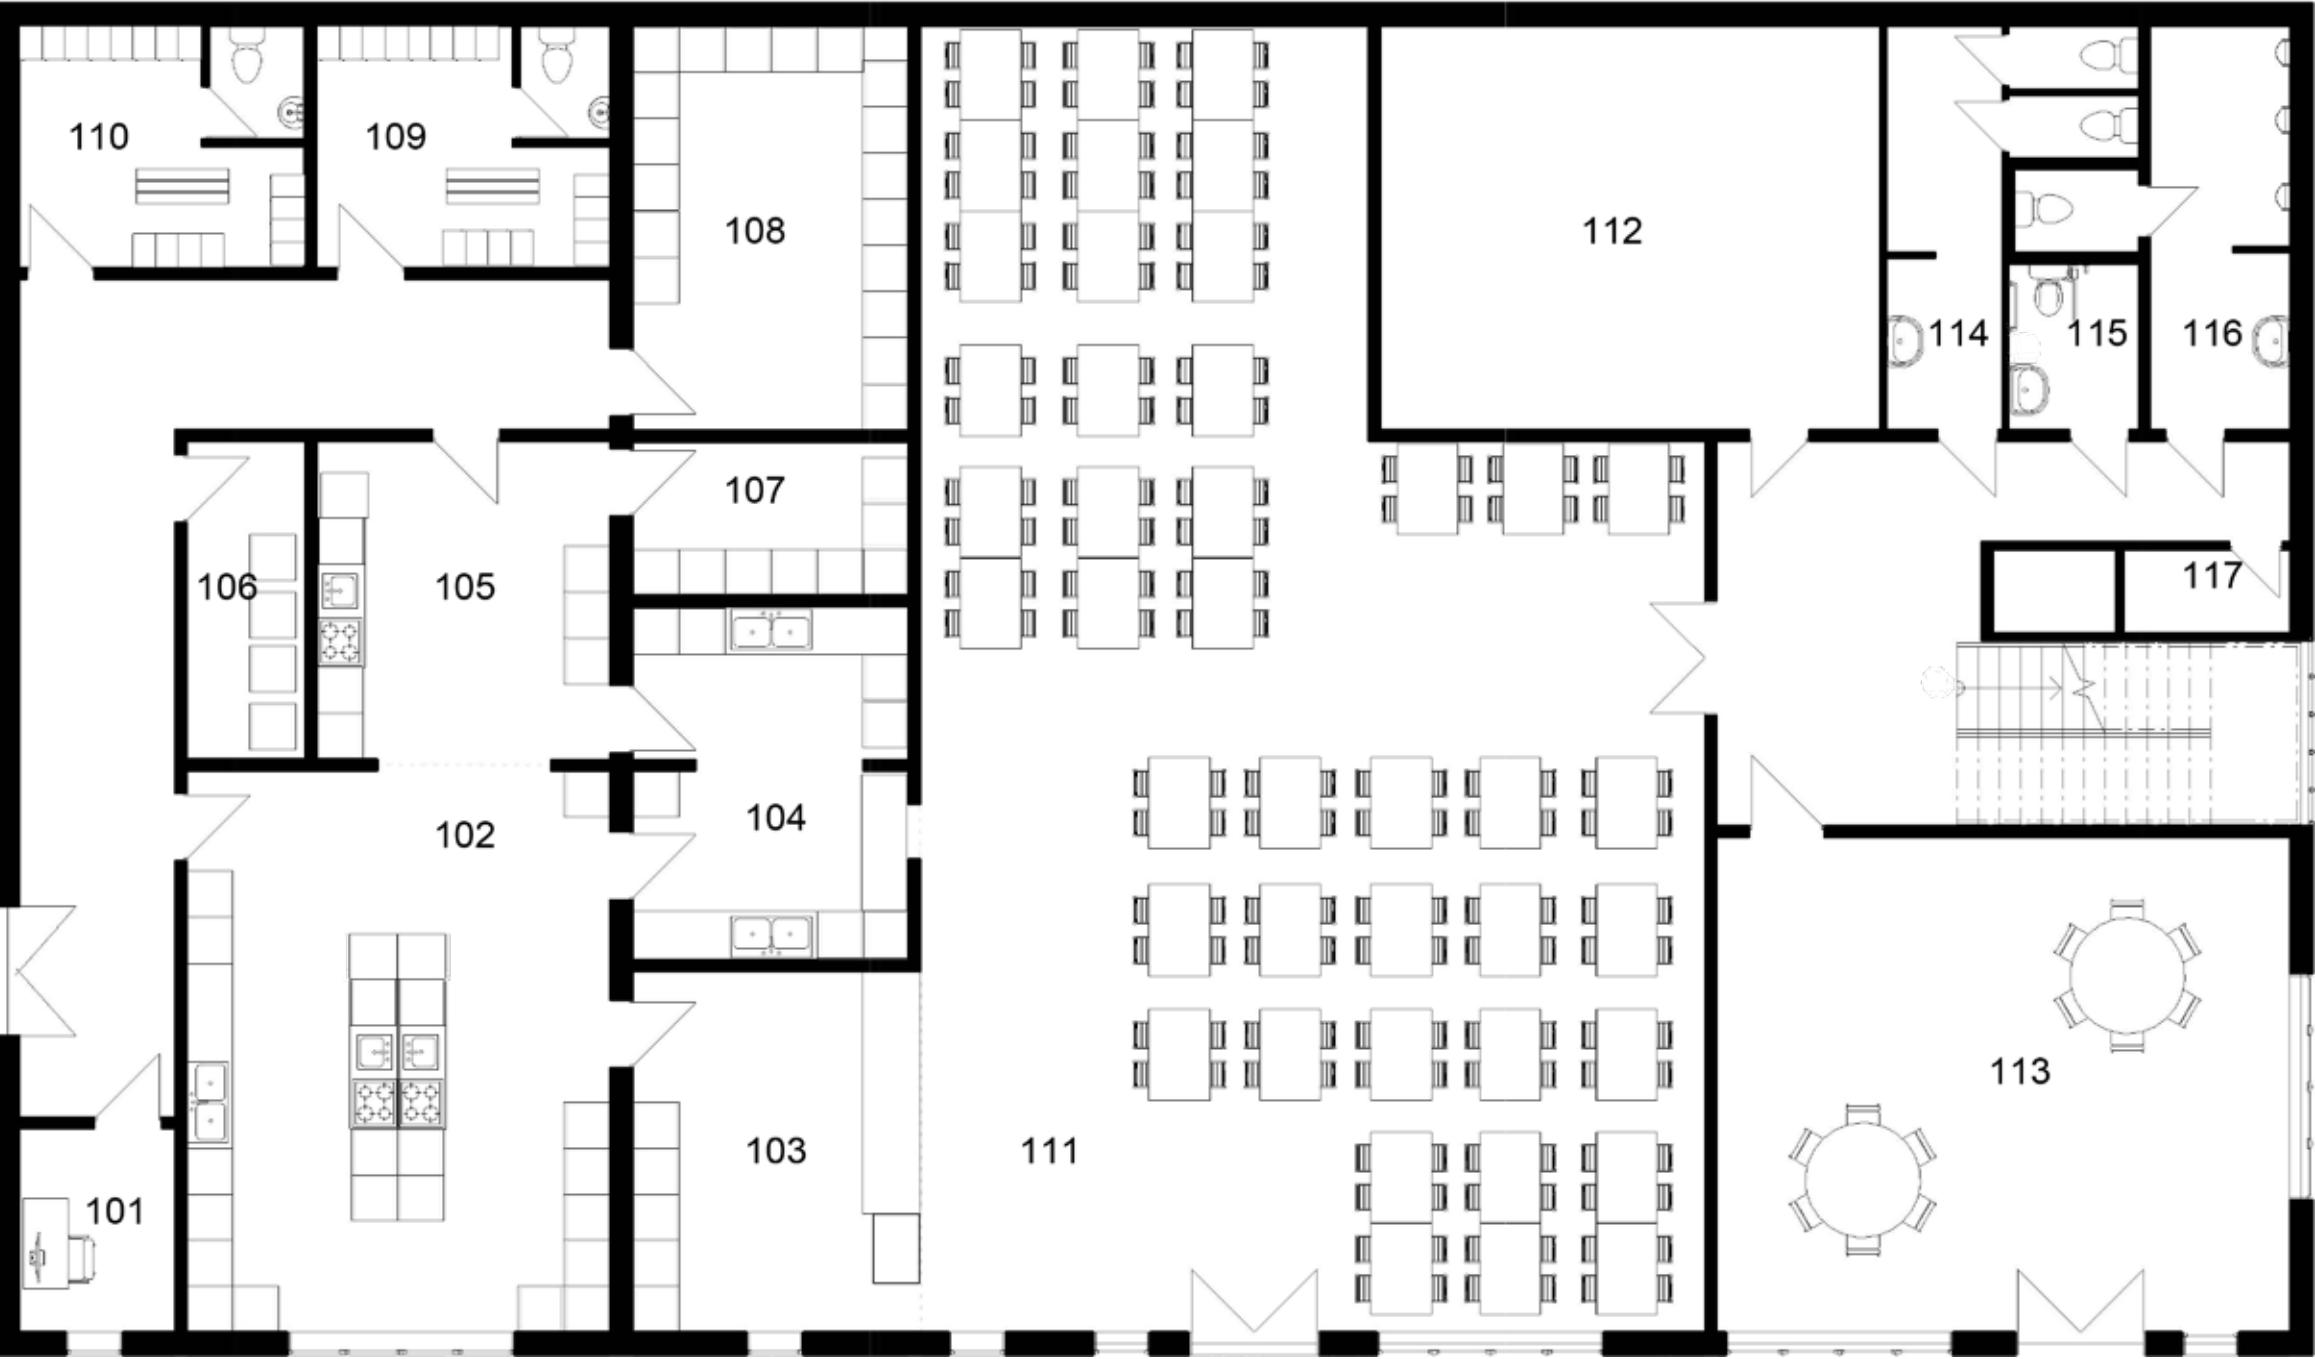
Půdorys 1pp

- 101 hospodářka
- 102 várna
- 103 výdej
- 104 mytí nádobí
- 105 příprava zeleniny
- 106 odpad
- 107 sklad
- 108 sklad
- 109 šatna
- 110 šatna
- 111 jídelna
- 112 technická místnost
- 113 družina
- 114 toalety ženy
- 115 toalety invalidní
- 116 toalety muži
- 117 uklid

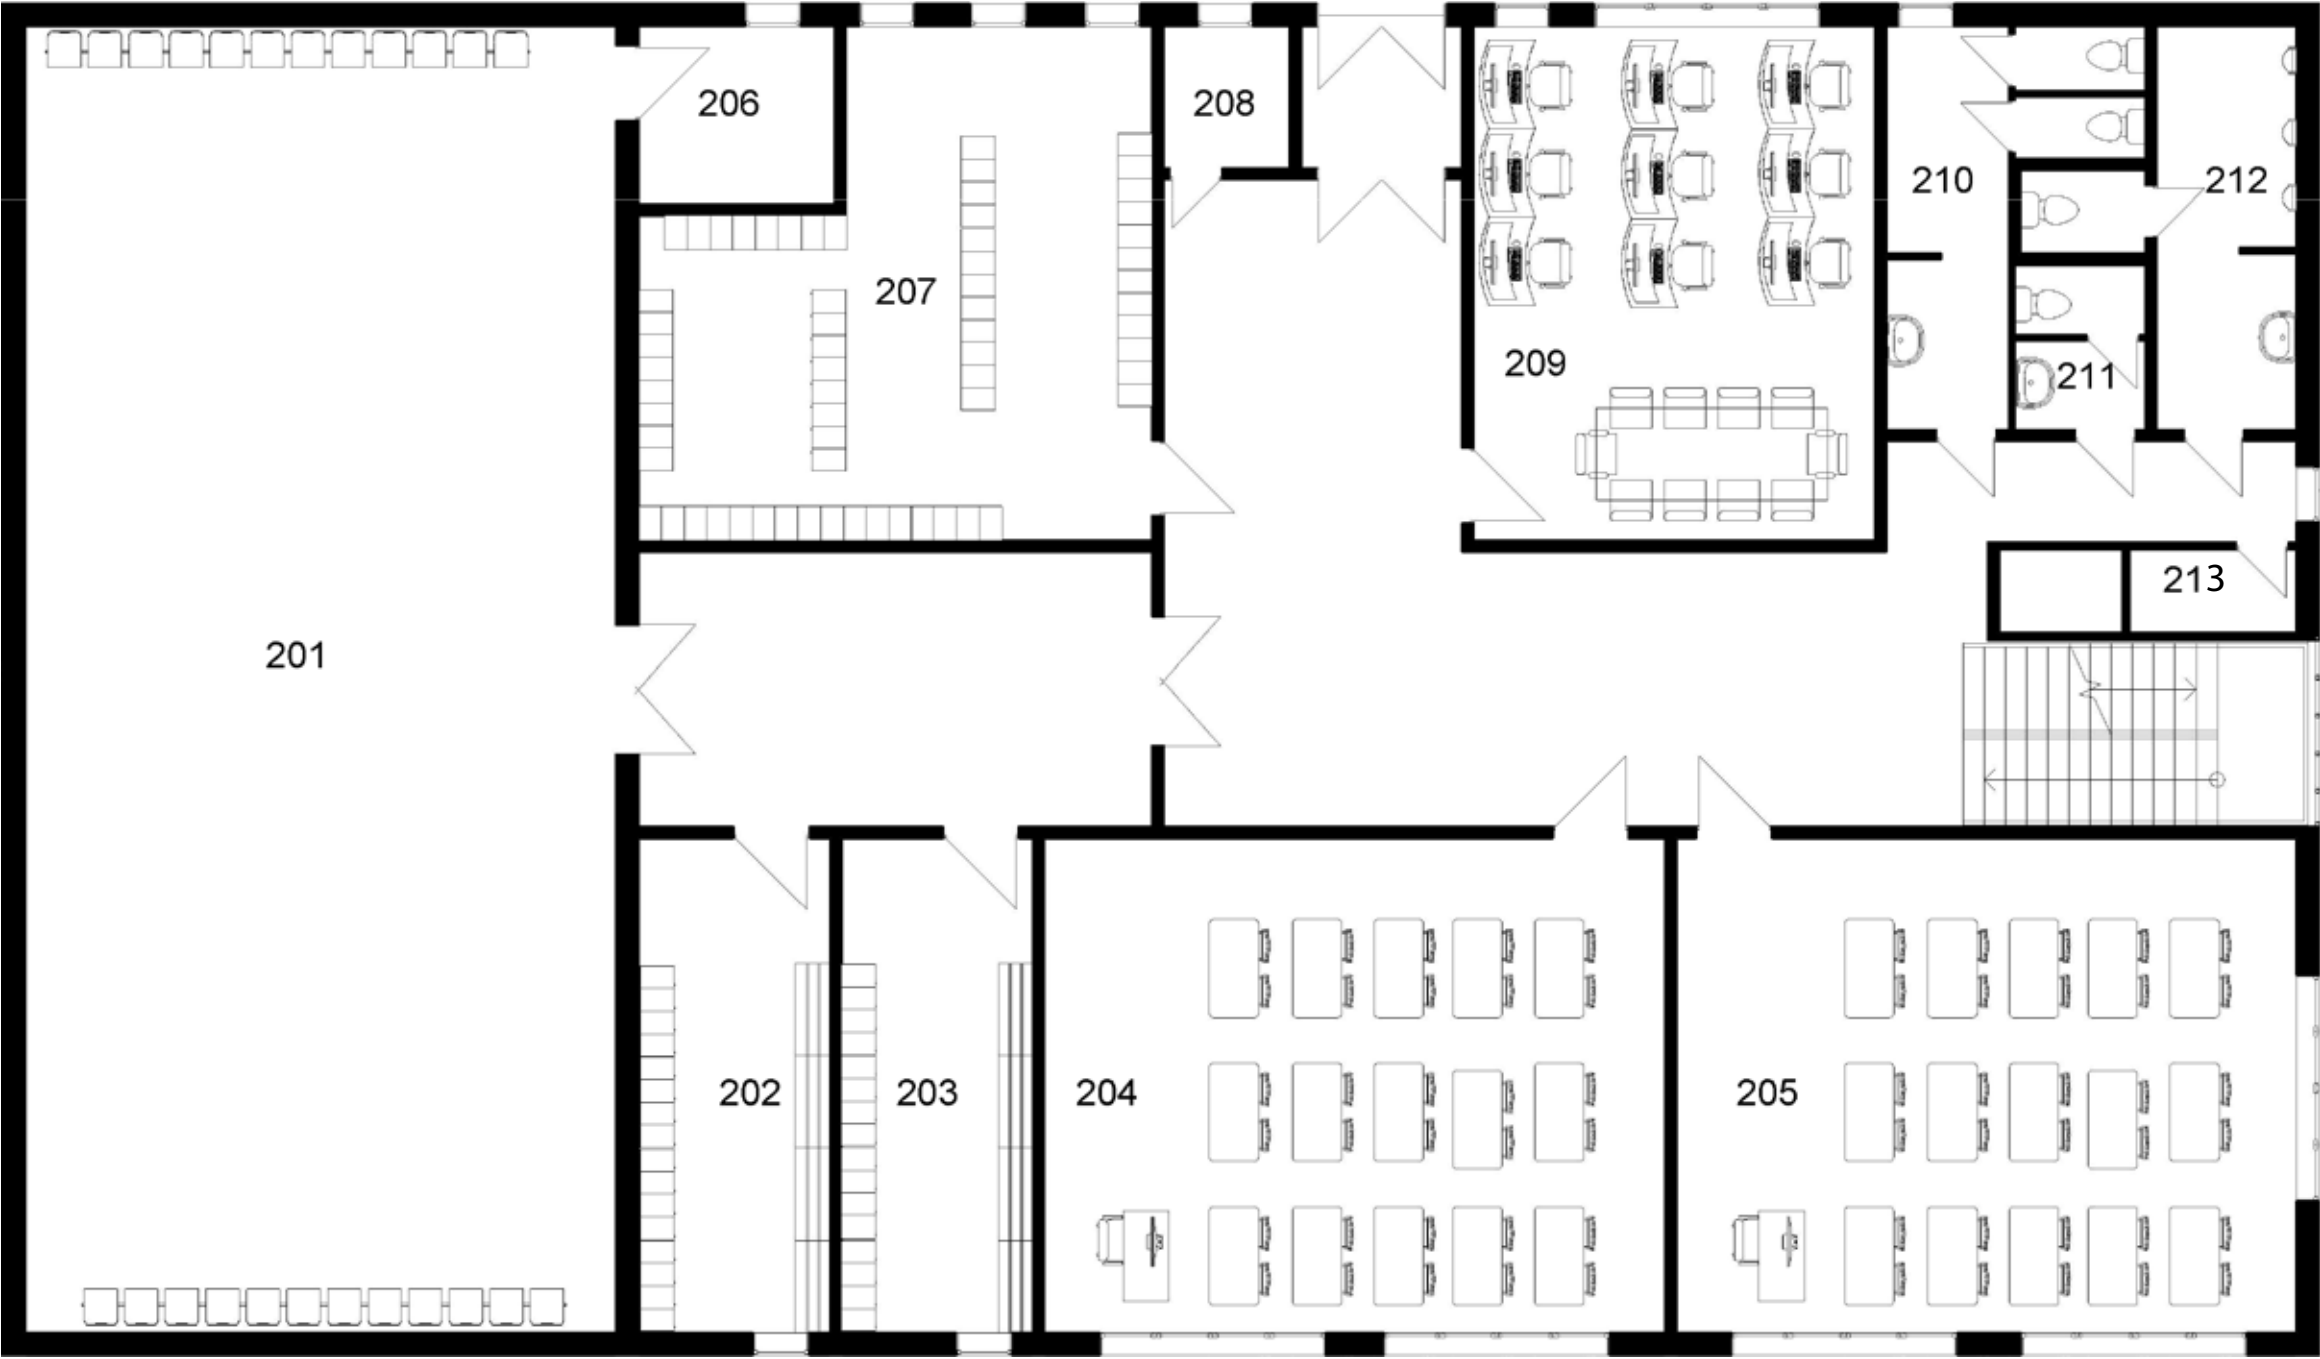
Půdorys 1np

- 201 tělocvična
- 202 šatna
- 203 šatna
- 204 učebna
- 205 učebna
- 206 nařadovna
- 207 šatna
- 208 vrátnice
- 209 sborovna
- 210 toalety holky
- 211 toalety učitelé
- 212 toalety chlapci
- 213 uklid

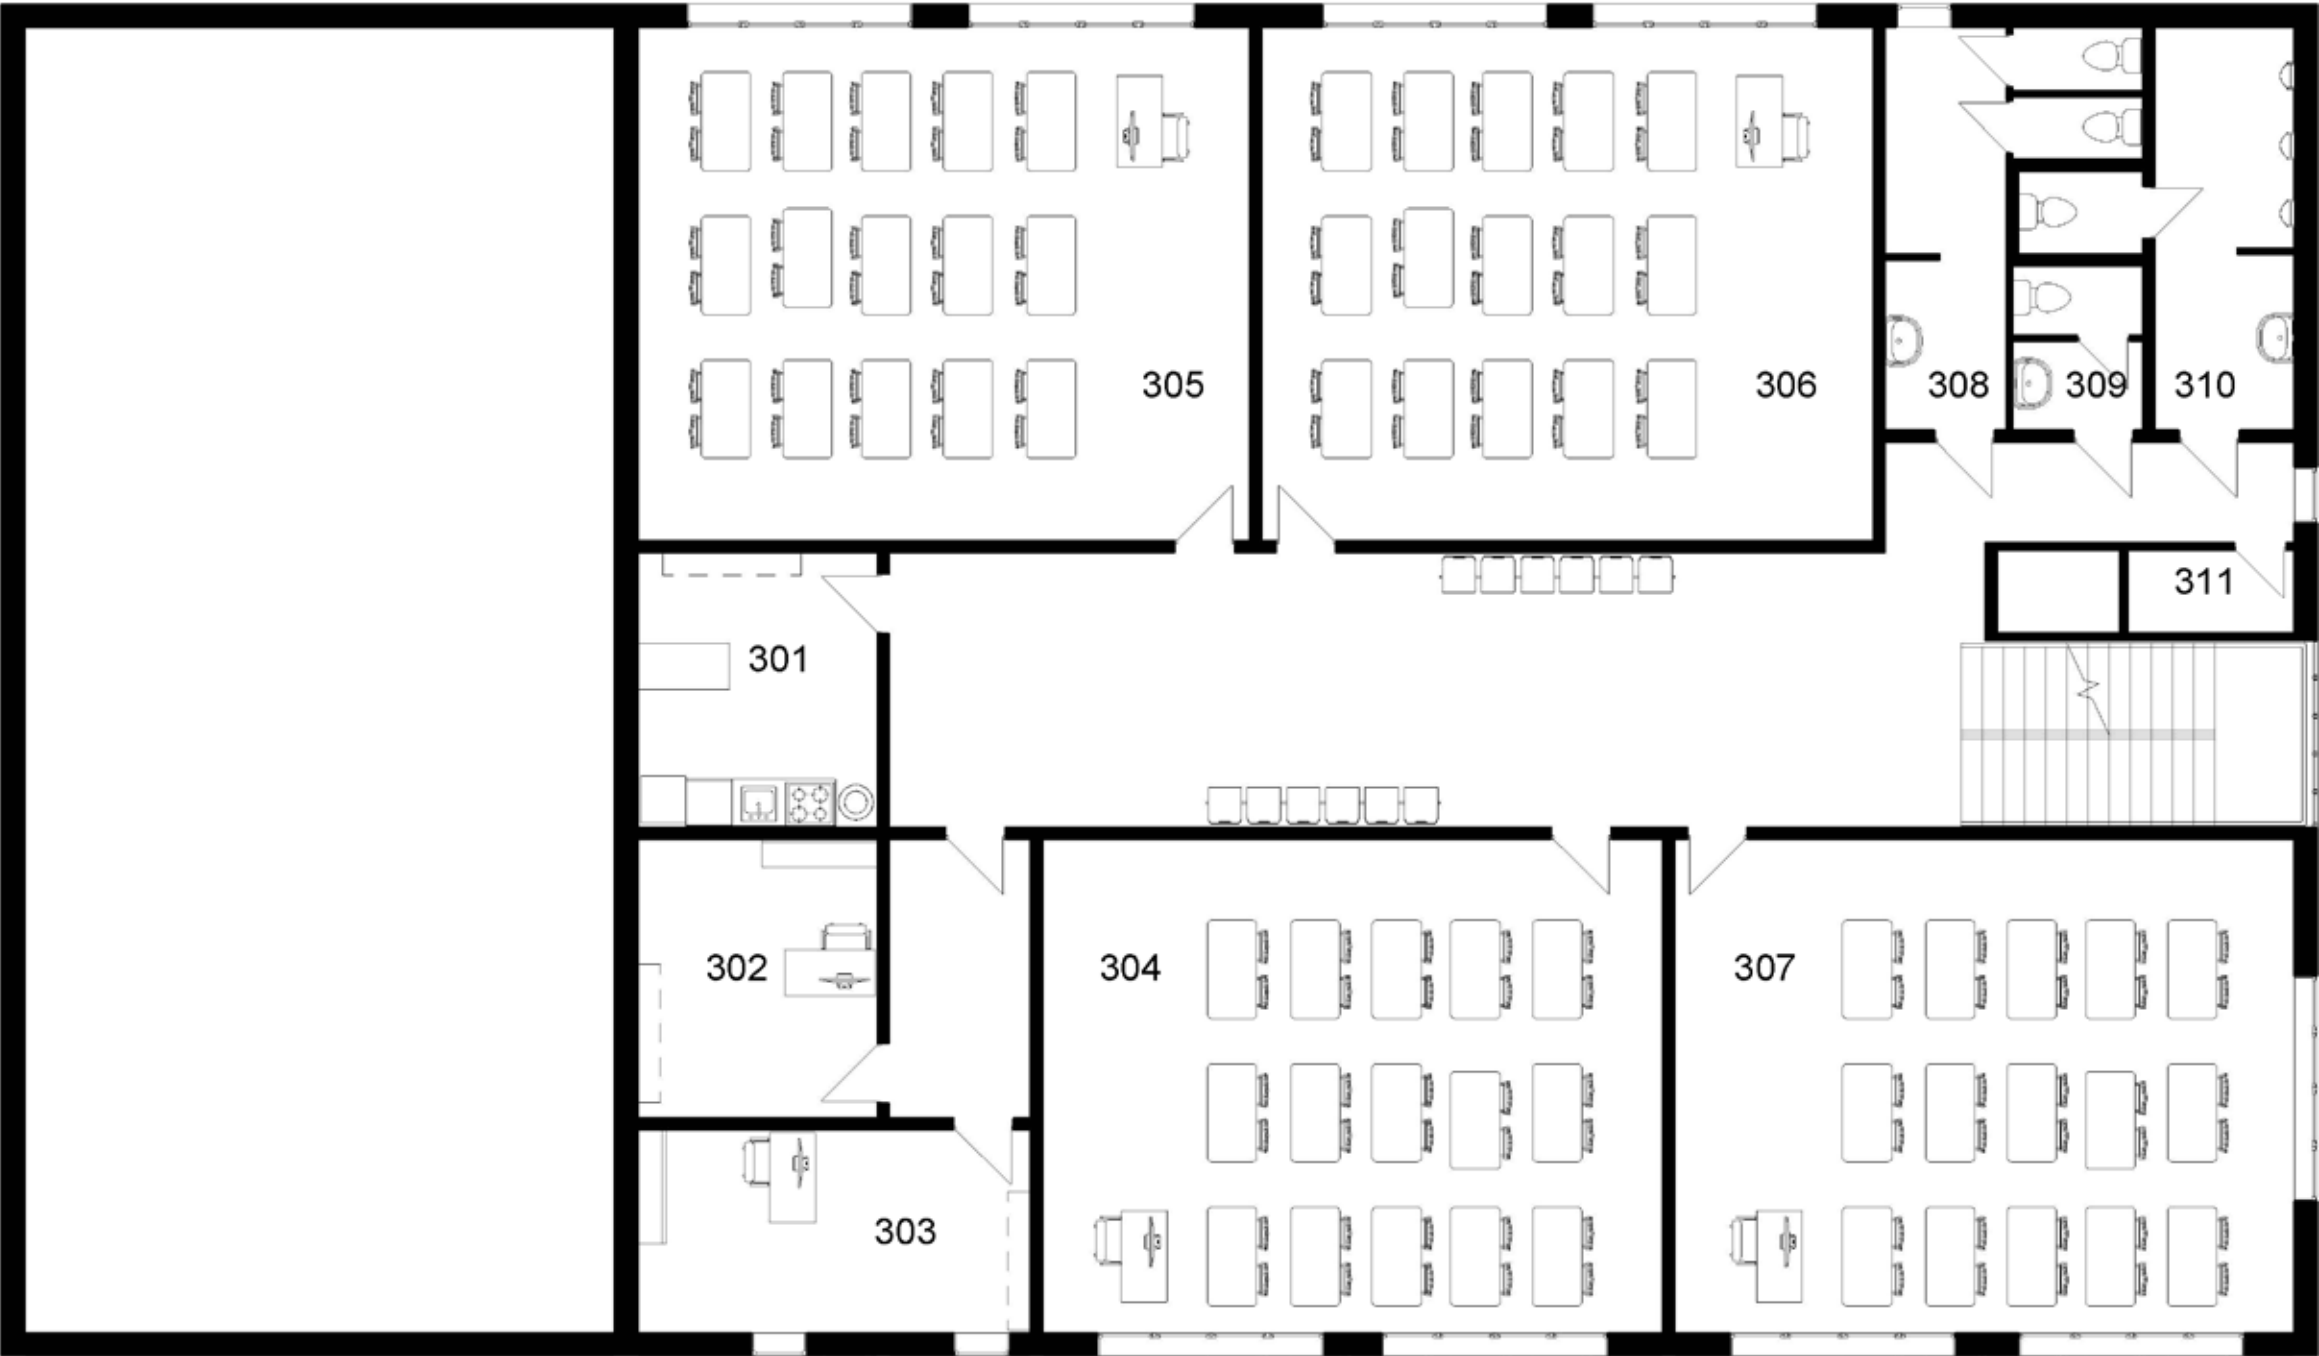
Půdorys 2np

- 301 kuchyňka
- 302 kabinet
- 303 kabinet
- 304 učebna
- 305 učebna
- 306 učebna
- 307 učebna
- 308 toalety holky
- 309 toalety učitelé
- 310 toalety chlapci
- 311 uklid

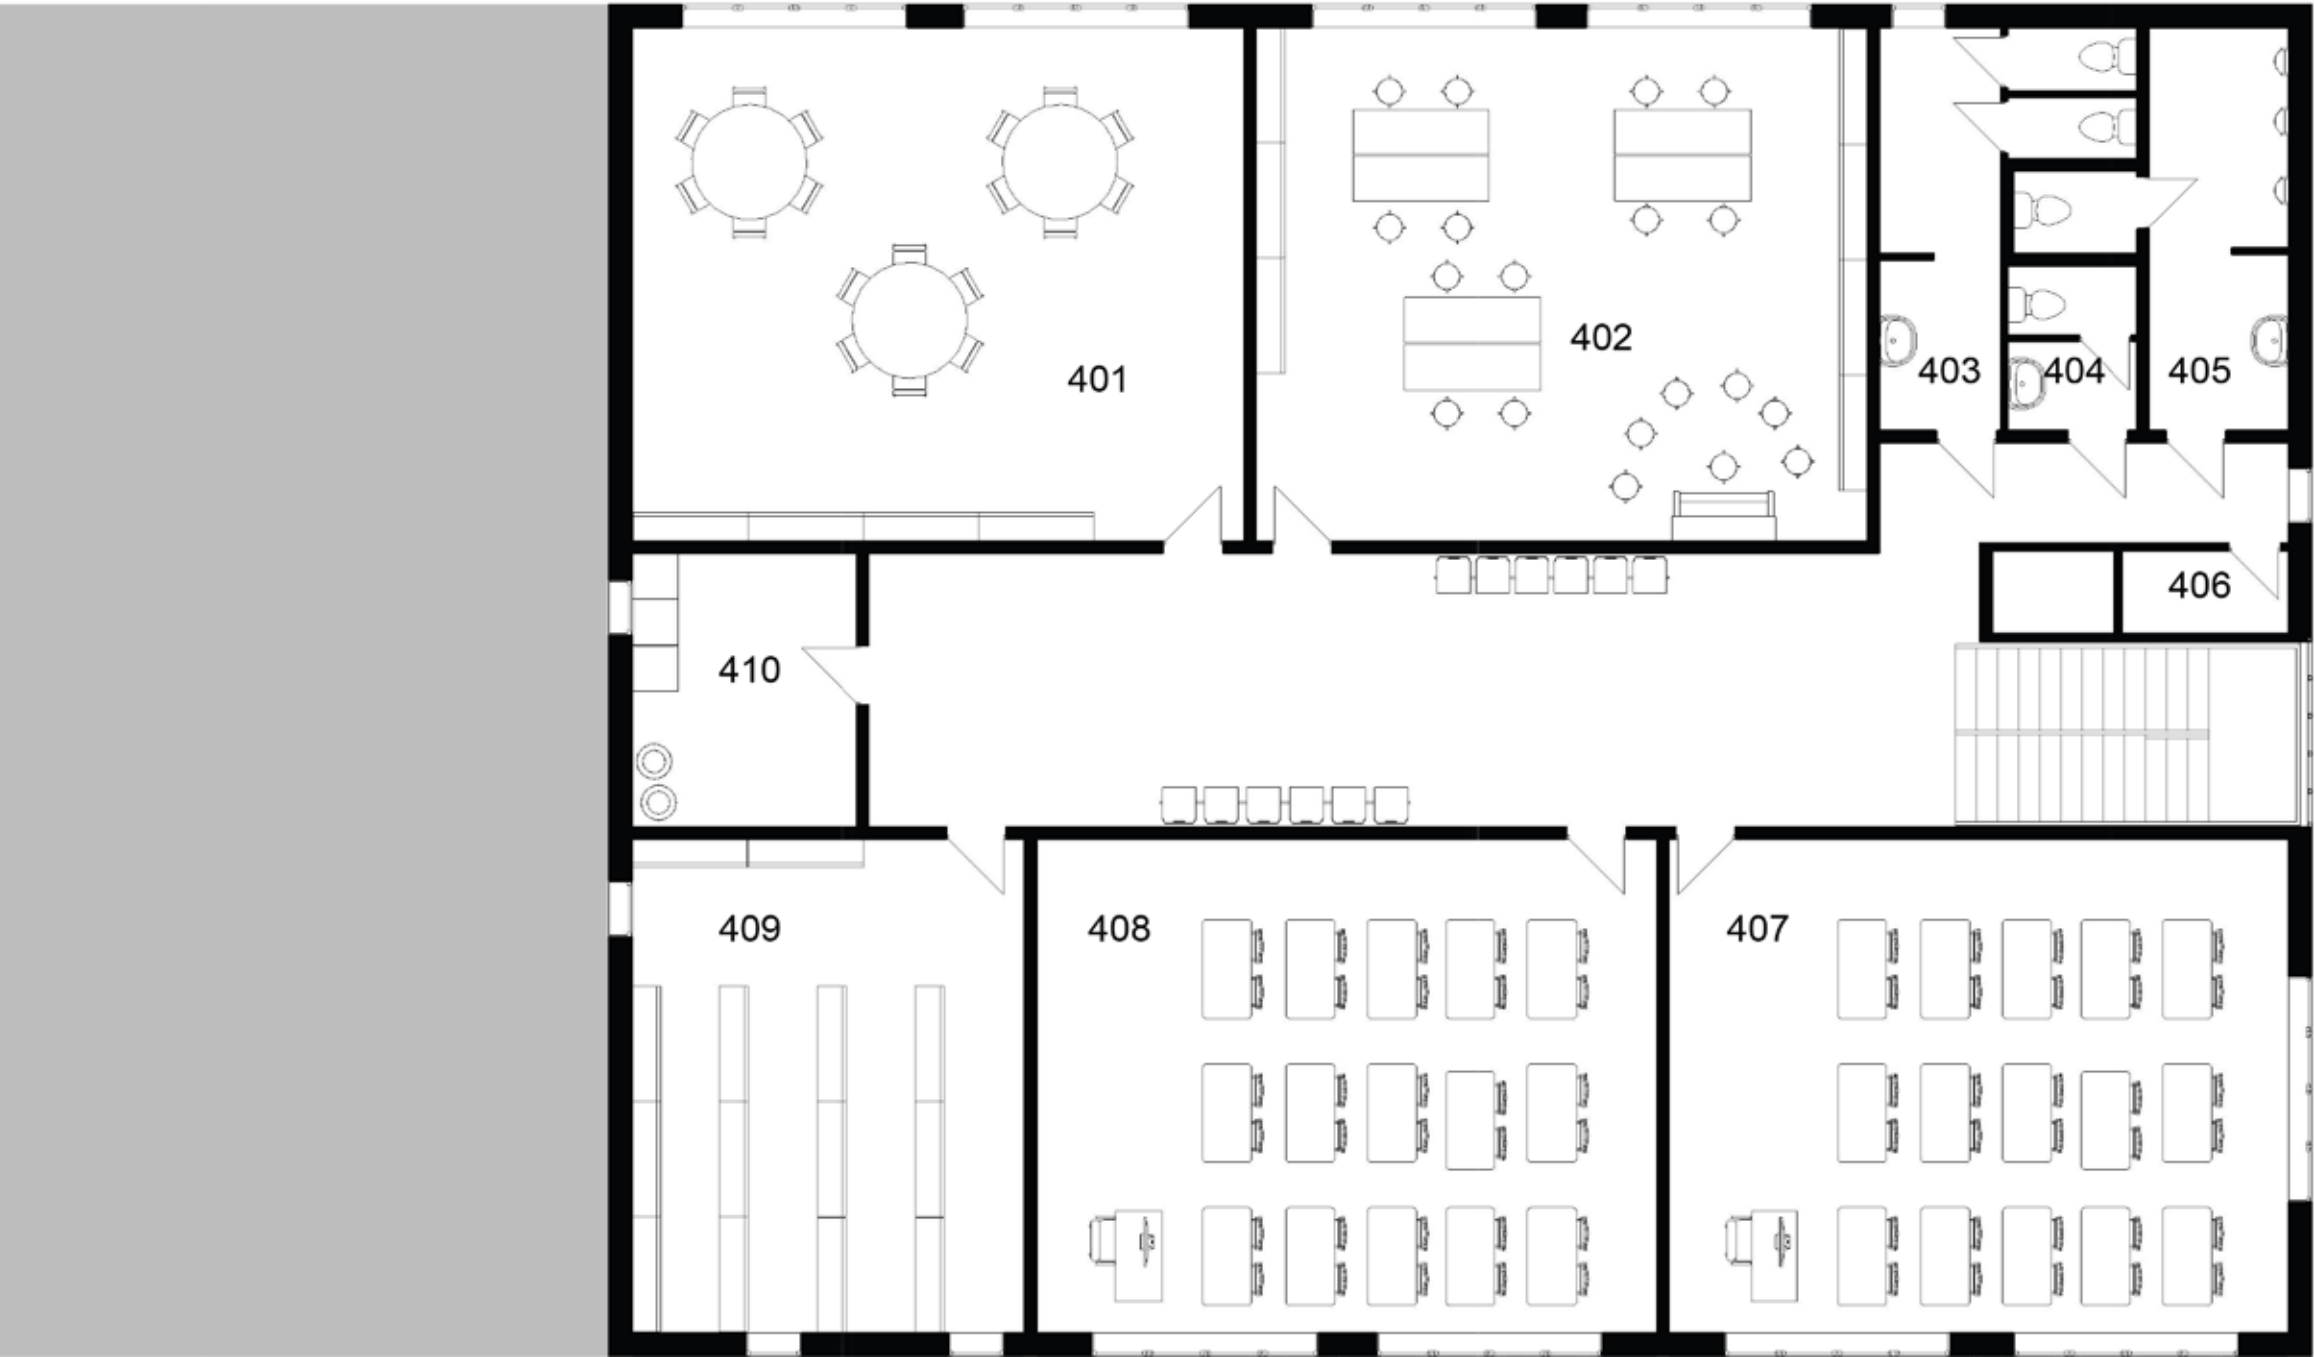
Půdorys 3np

- 401 ateliér
- 402 ateliér
- 403 toalety holky
- 404 toalety učitelé
- 405 toalety chlapci
- 406 uklid
- 407 učebna
- 408 učebna
- 409 knihovna
- 410 uklizečka
