JOSEFÍNA JANDÁKOVÁ, II. ROČNÍK MGR.  
ZS 2023, ATVZ

JESTŘÁBÍ BOUDY

FAKULTA ARCHITEKTURY ČVUT, PRAHA  
ATELIÉR GIRSA, ÚSTAV PAMÁTKOVÉ PÉČE

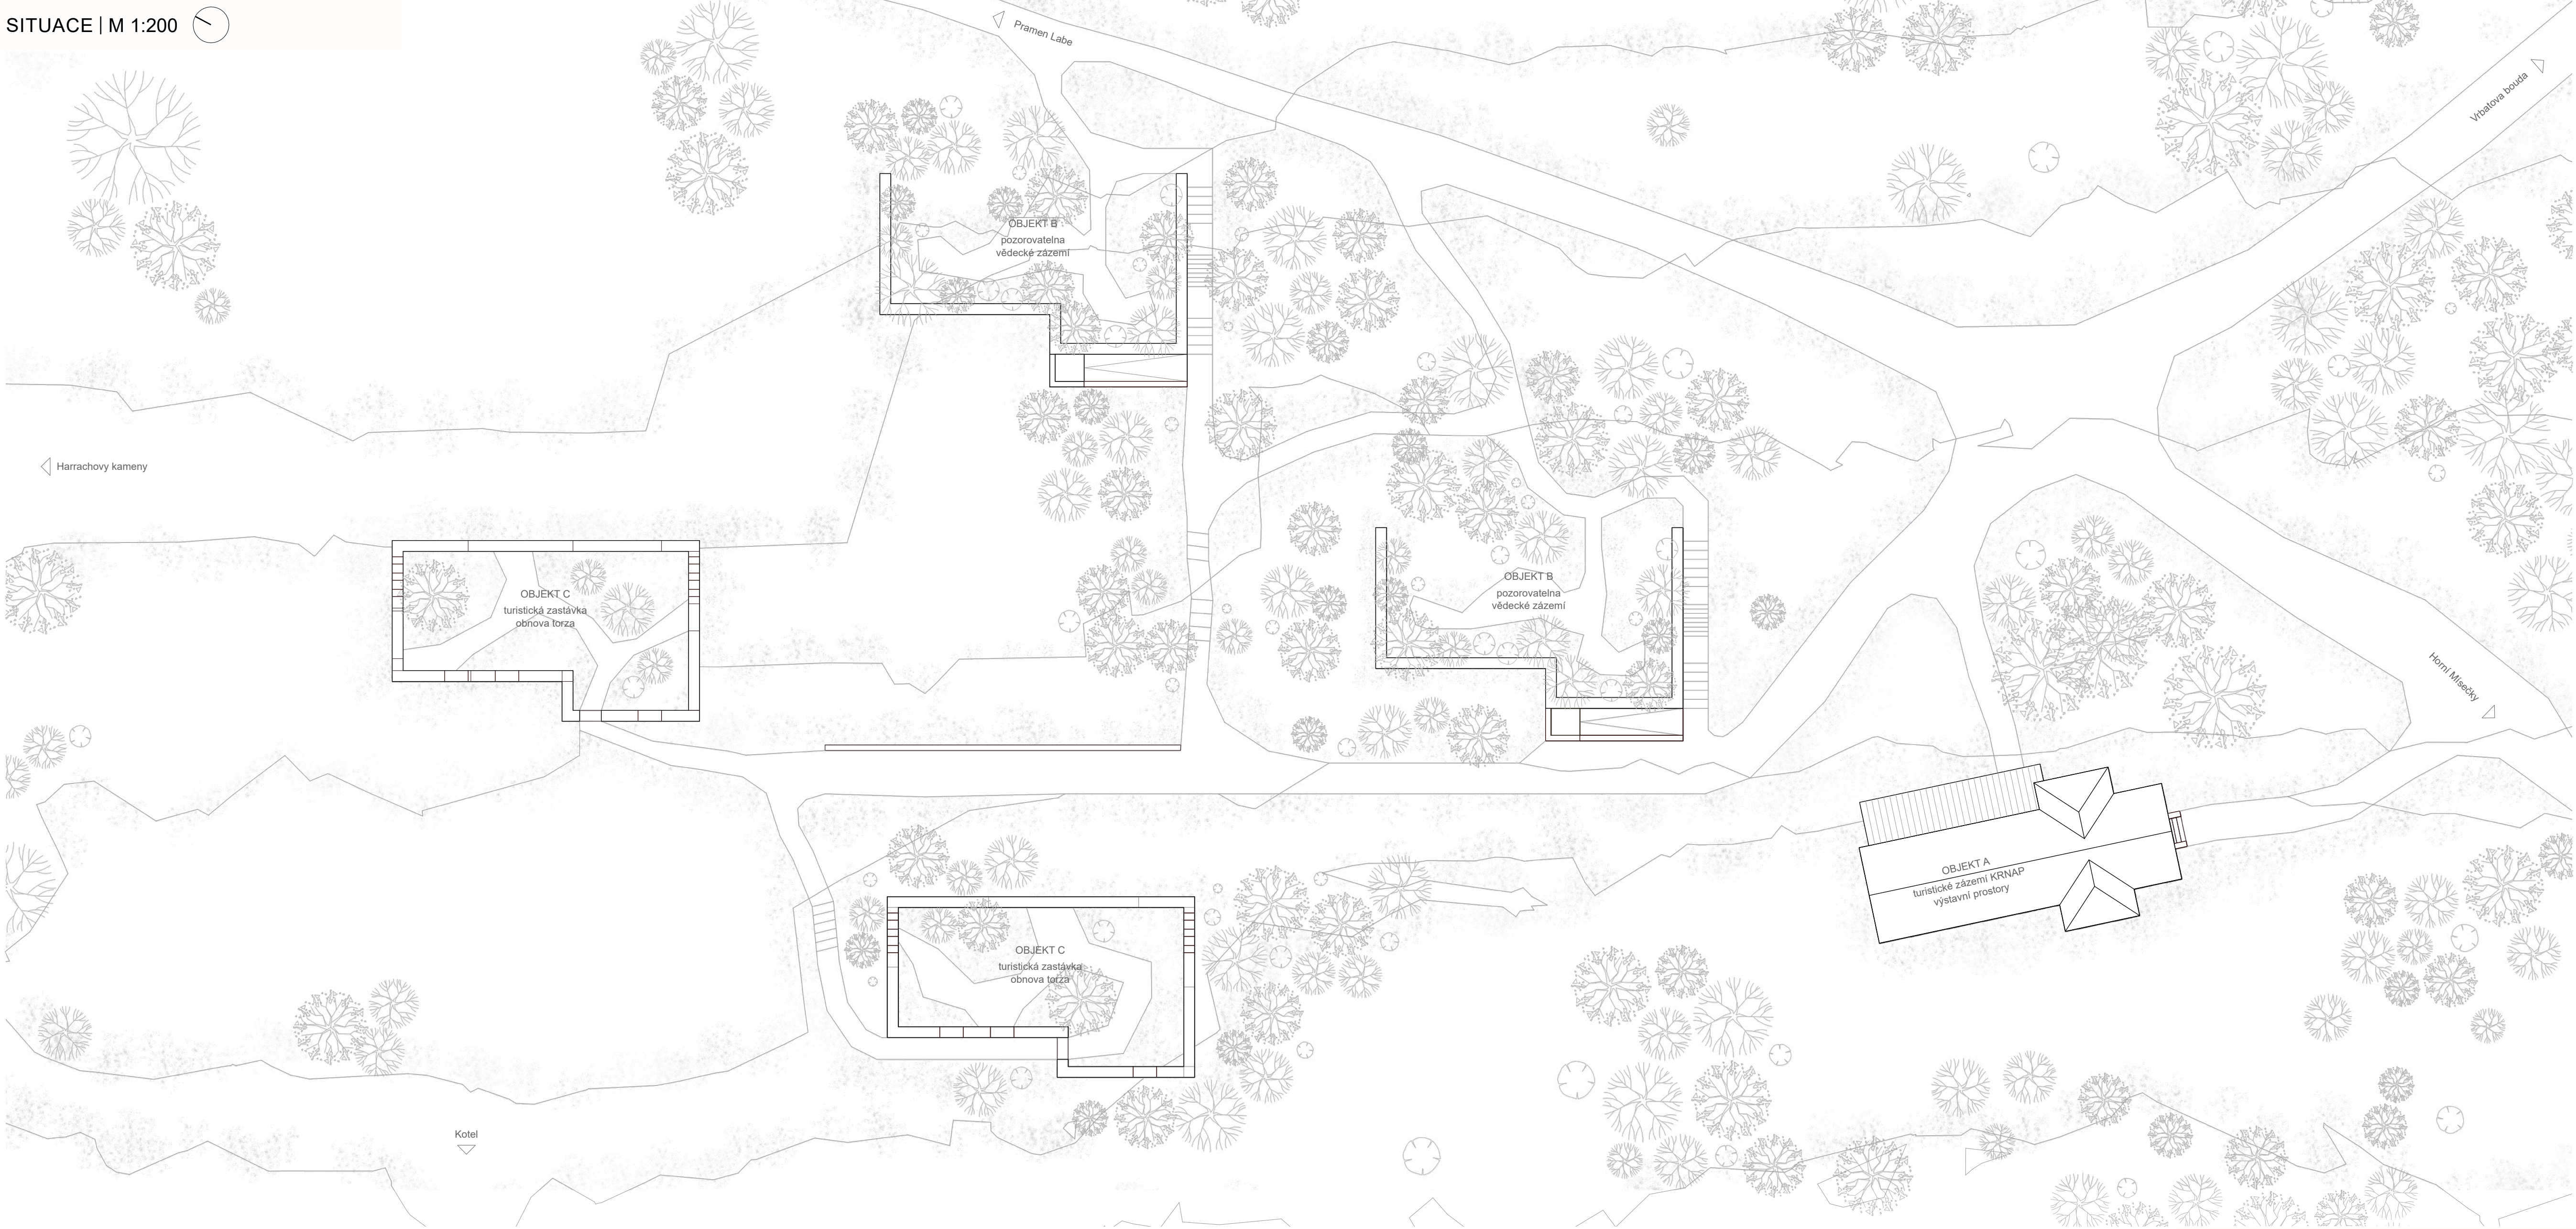
POHLED CELKOVÝ | M 1:200

Jestřábí boudy, dnes již zaniklá skupina horských bud, se nachází pod vrcholem Vrbatova návrší v Křikonších. Boudy byly vybudované v roce 1938 jako kasárna, časem několikrát měnily svou funkci až došlo v roce 1986 k jejich stržení.

Návrh spočívá v částečné obnově, která upomíná původní urbanistické zasažení hmot v terénu, avšak hmoty zůstávají pouze v úrovni bývalých soklů. Dvě spodní boudy upomínají na svou existenci torzálním obnovením obvodových stěn. Horní dvě boudy skýtají v soklech zázemí pro pozorovatelny určené k badatelským účelům. Atypická bouda u staré cesty je jediná obnovená v celé hmotě a nabízí zázemí pro návštěvníkovou infrastrukturu s možností výstavního prostoru.
