# REVITALIZACE AREÁLU BÝVALÉ FARY VE VALKEŘICÍCH

## STAVEBNÍ VÝVOJ FARY

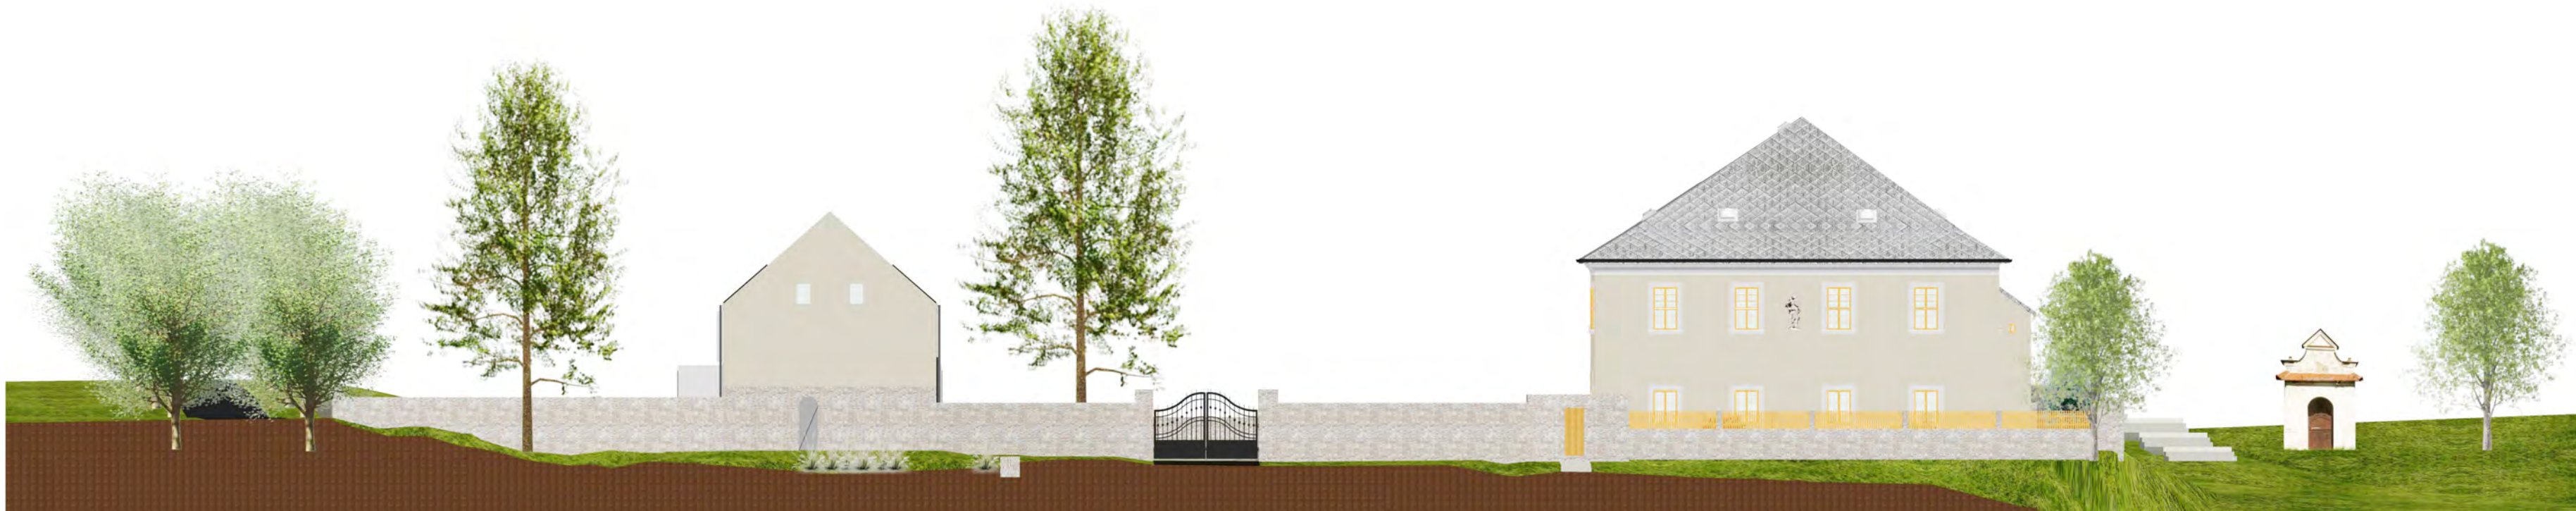
POHLED VÝCHODNÍ  
(Z NÁVSI) M 1:200

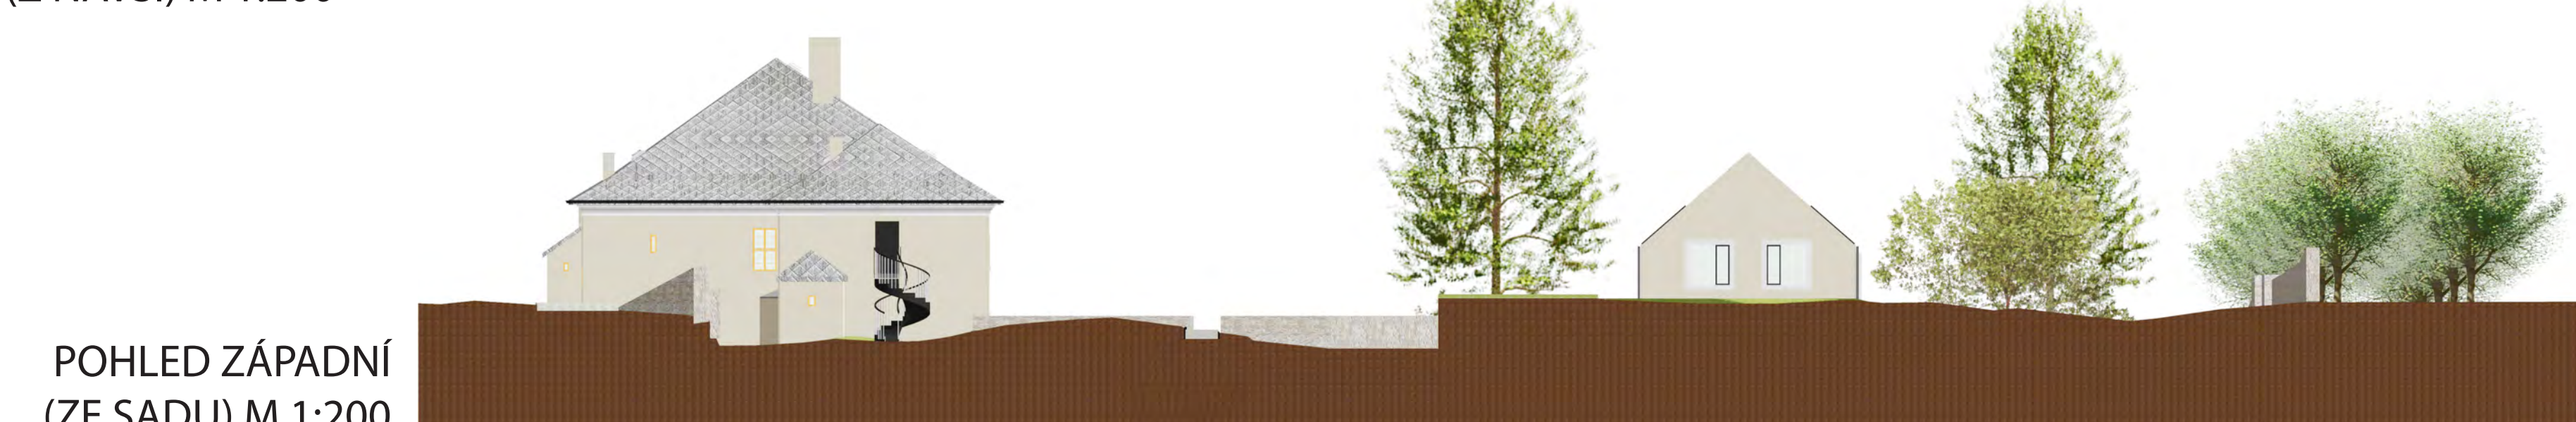
POHLED ZÁPADNÍ  
(ZE SADU) M 1:200

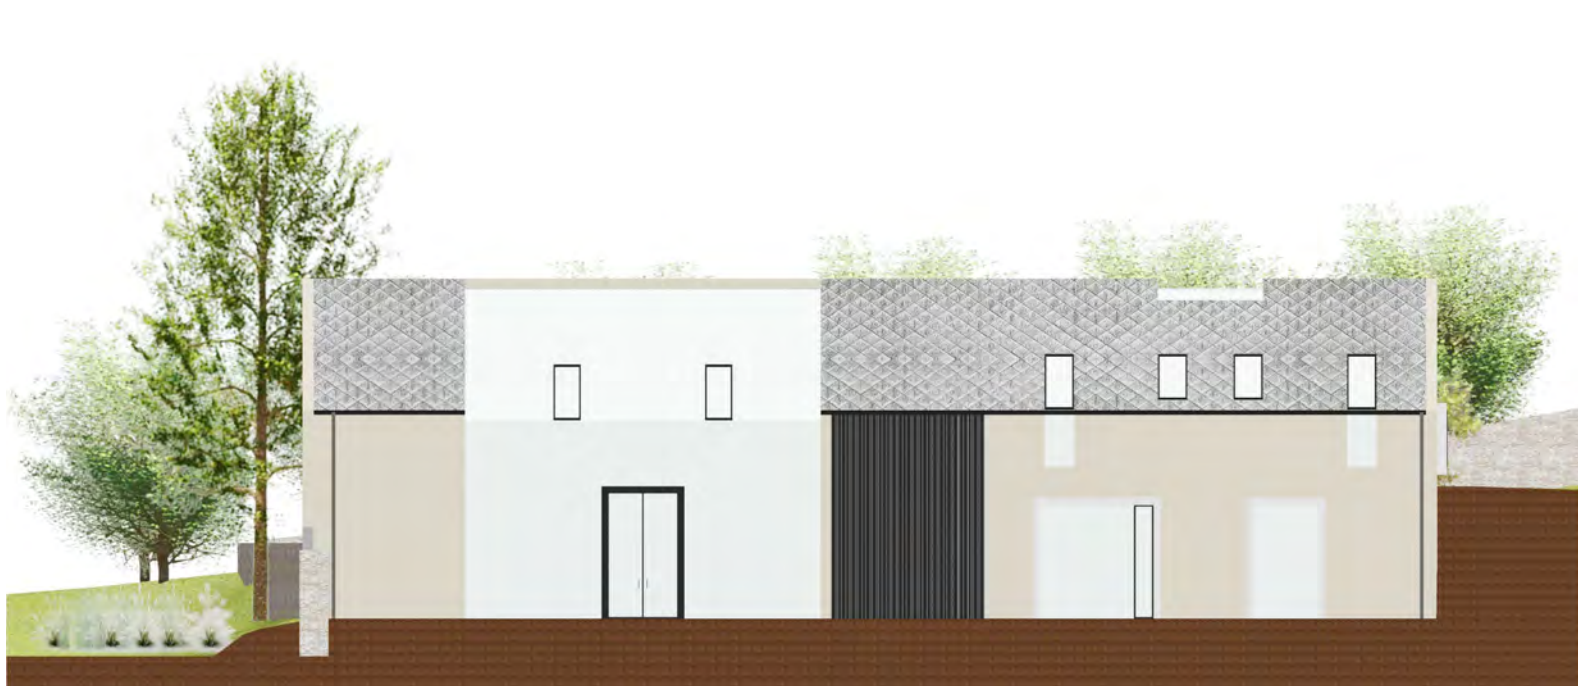
POHLED SEVERNÍ (ZE DVORA) M 1:200

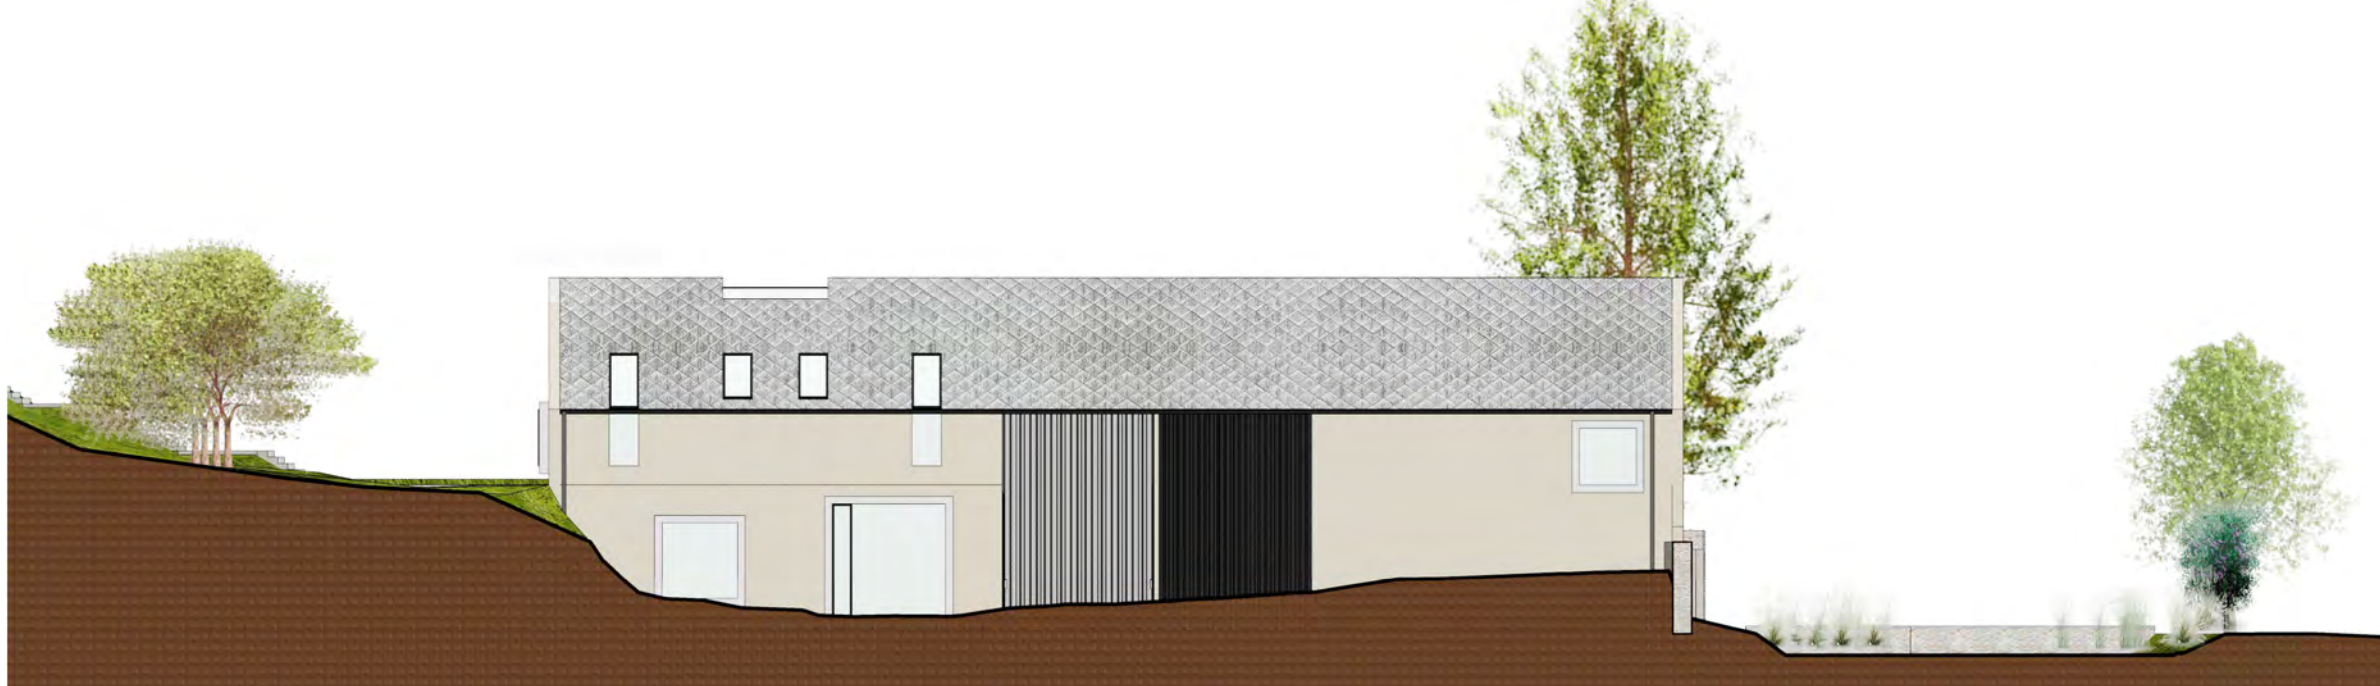
POHLED JIŽNÍ (ZE ZAHRADY) M 1:200

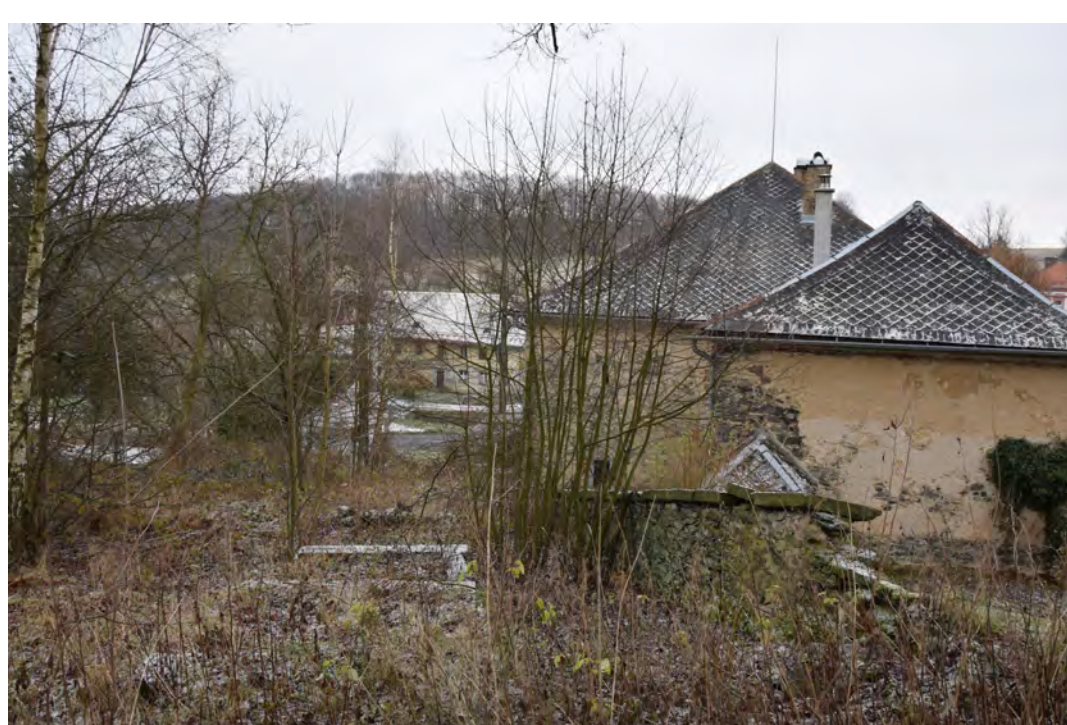
trachytové schodiště

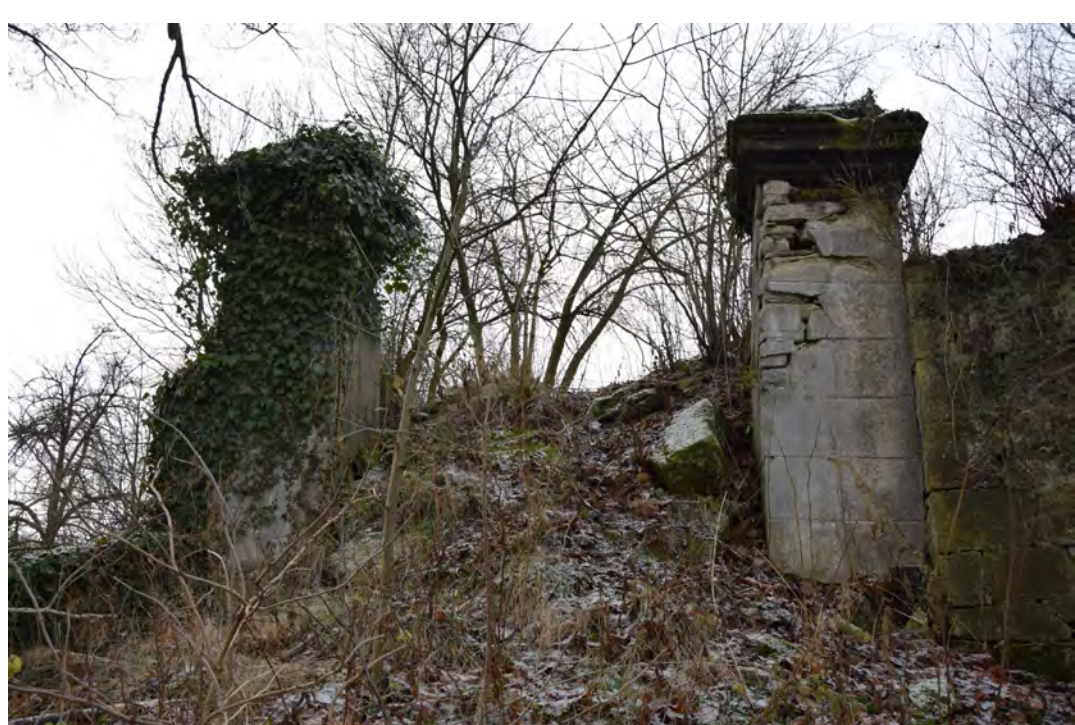
torzo trachytového schodiště u vyústění ke kostelu

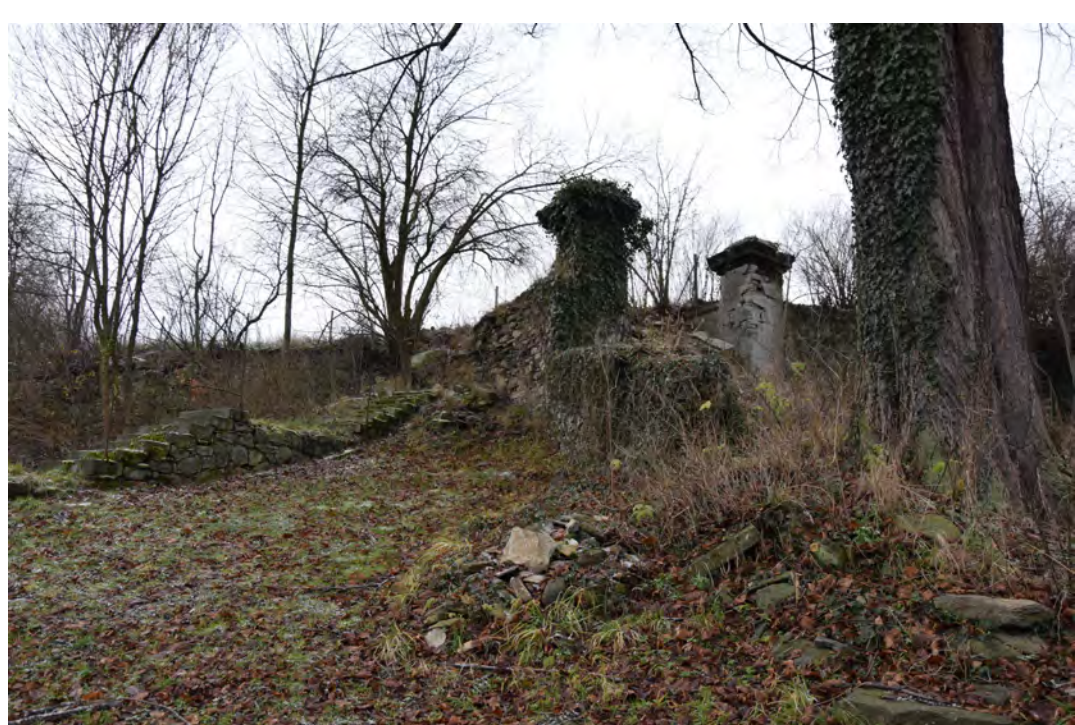
vyústění trachytového a farního schodiště

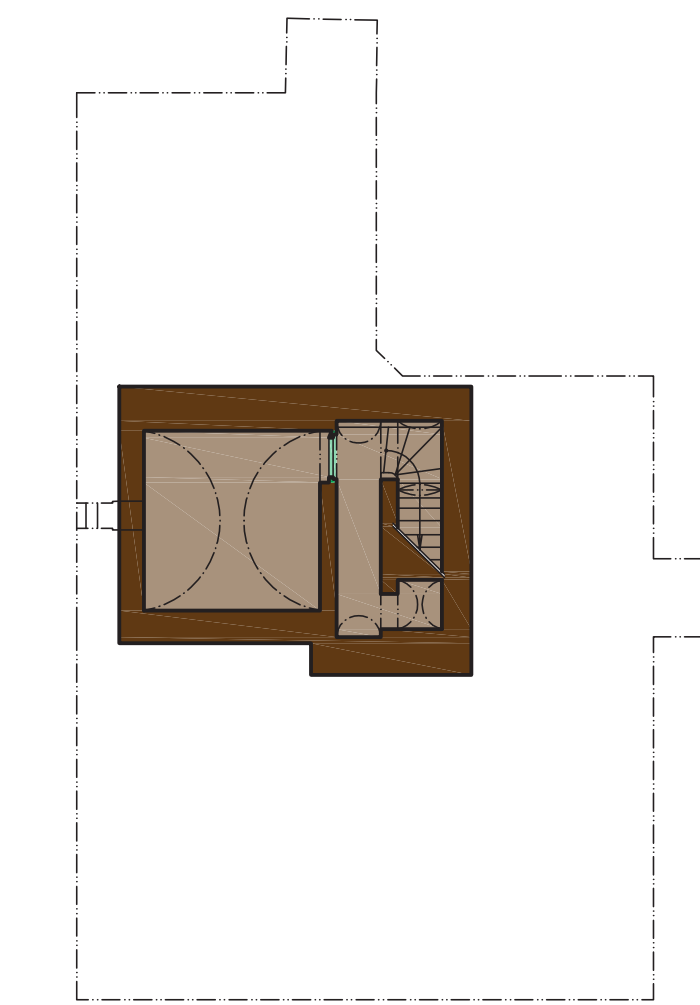
sklep M 1:200

- barokní zdivo a prostory – fáze I** (hlavní budova) 1704
- barokní zdivo a prostory – fáze II** (západní přístavek kaplnky, úpravy stropů v patře, úpravy ostění oken, dveře) asi mezi 1731 – 1754
- klasicistní zdivo a prostory** (přístavba záchodových věží, portálky, dveře, okna a další drobné úpravy) 1834 – 1839
- novodobé zdivo a prostory** (podlahy, schodiště, výměna oken, dveří, podhledy, tahový komin, sporáky, odstranění pavlače atd.) po roce 1875
- novověké zdivo a prostory** (nová střešní krytina, nová okna, úprava dvora a další utilitární úpravy) 20. století
