# ROŽMBERK

Martin Kolovský  
diplomní seminář

Ústav památkové péče FA ČVUT

PAMÁTKOVÁ REHABILITACE ZÁMECKÉHO AREÁLU

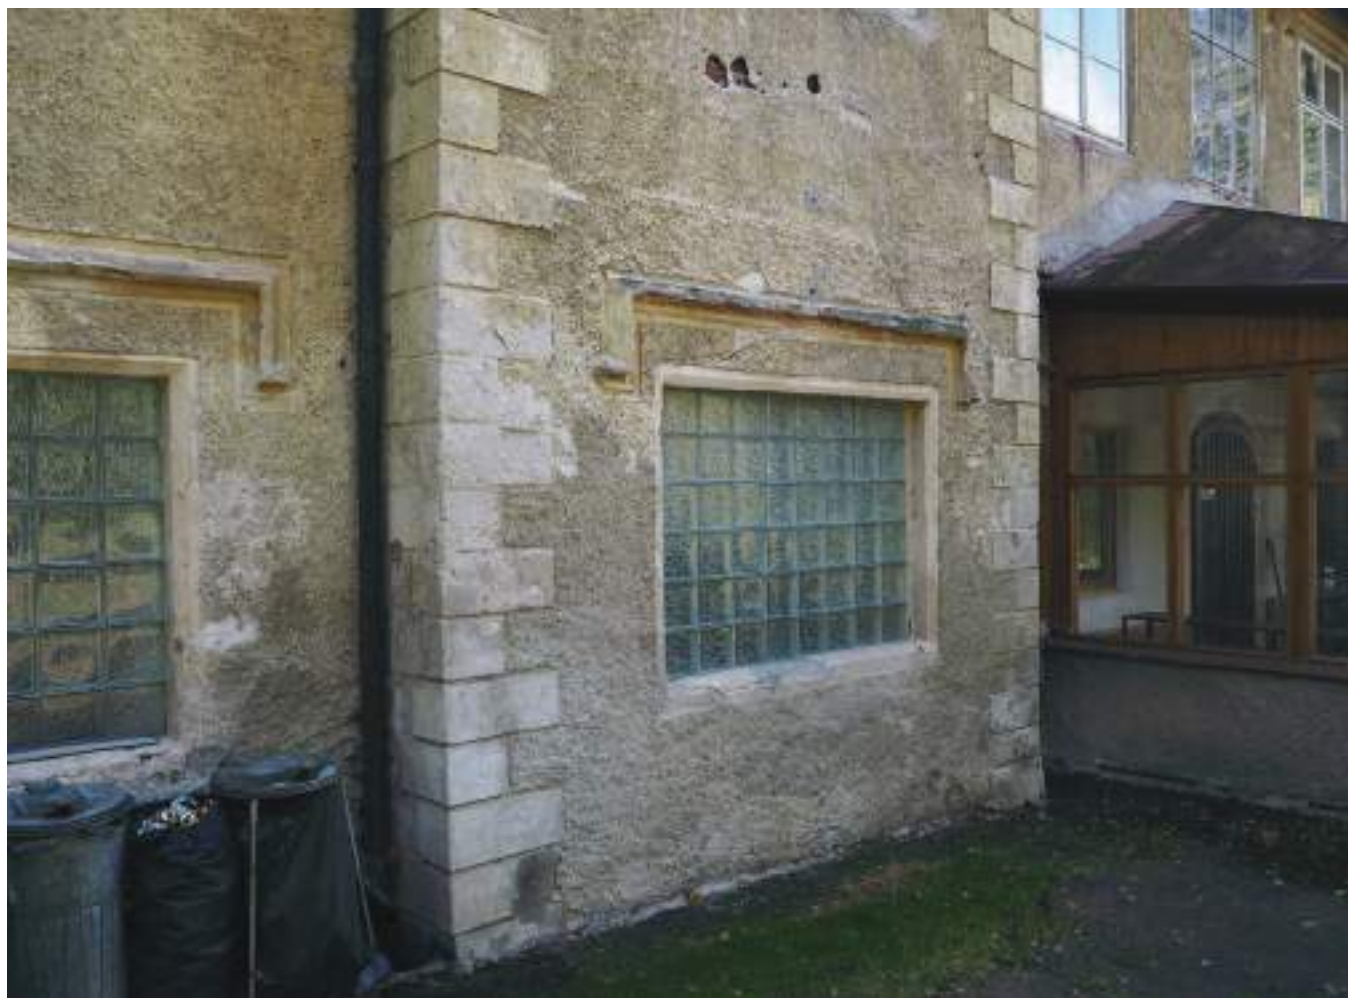
^ nevhodné výplně okenních otvorů v přízemí tzv. cottage a zasklení předjezdu před vchodem do zámecké budovy (2019) [foto autor]

stav omítek na východní části zámecké budovy s bránou (2019) [foto autor] v

Technický stav objektu je neutěšený. Zámecká a úřednická budova mají vyhovující střechu, ovšem stav omítek, včetně renesančních sgrafit, je havarijní. Z objektů omítka odpadává po kusech a na velké ploše je již odhaleno cihelné a smíšené zdivo, které degraduje. Výplně okenních otvorů jsou dožívající, skleněné tabulky jsou mnohdy rozbité. Nevhodná funkce v úřednické budově objekt poškozuje a omítka na jižní fasádě je z větší části poškozená, což se týká i cenného renesančního sgrafita. Východní a jižní část hospodářského dvora je v havarijním stavu. V konstrukci střechy již k havárii došlo. Střechou masivně zatéká a celý objekt je nadměrně vlhký. Nevyužívání objektu se odráží na jeho stavu. Západní část, která byla využívána jako jídelna a ubytování je v lepším stavu. Zahrady prakticky zanikly. Meditativní a vyhlídková zahrada zmizela zcela. Na místě formální a volné zahrady dnes najdeme jen sekaný trávník. Gloriet zanikl úplně, z okrasného skleníku zbyla jen středová salónní část. Obdobně je to i s užitkovými skleníky.

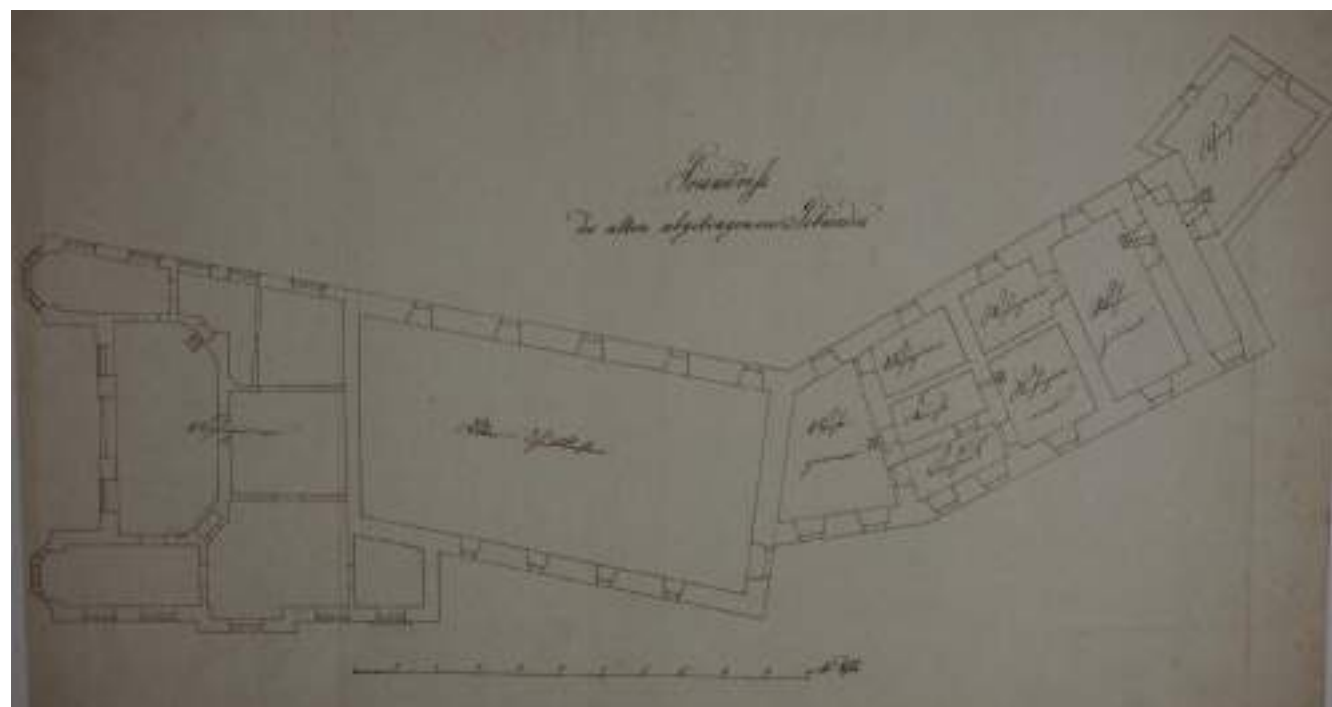
#### plán 2. fáze přestavby na zámeckou budovu (1856) [I]

Patrné je zdivo 1. fáze tzv. cottage, částečně bourané a bourané konstrukce sýpky a úřednických bytů. Stále chybí část v prostoru starší brány.

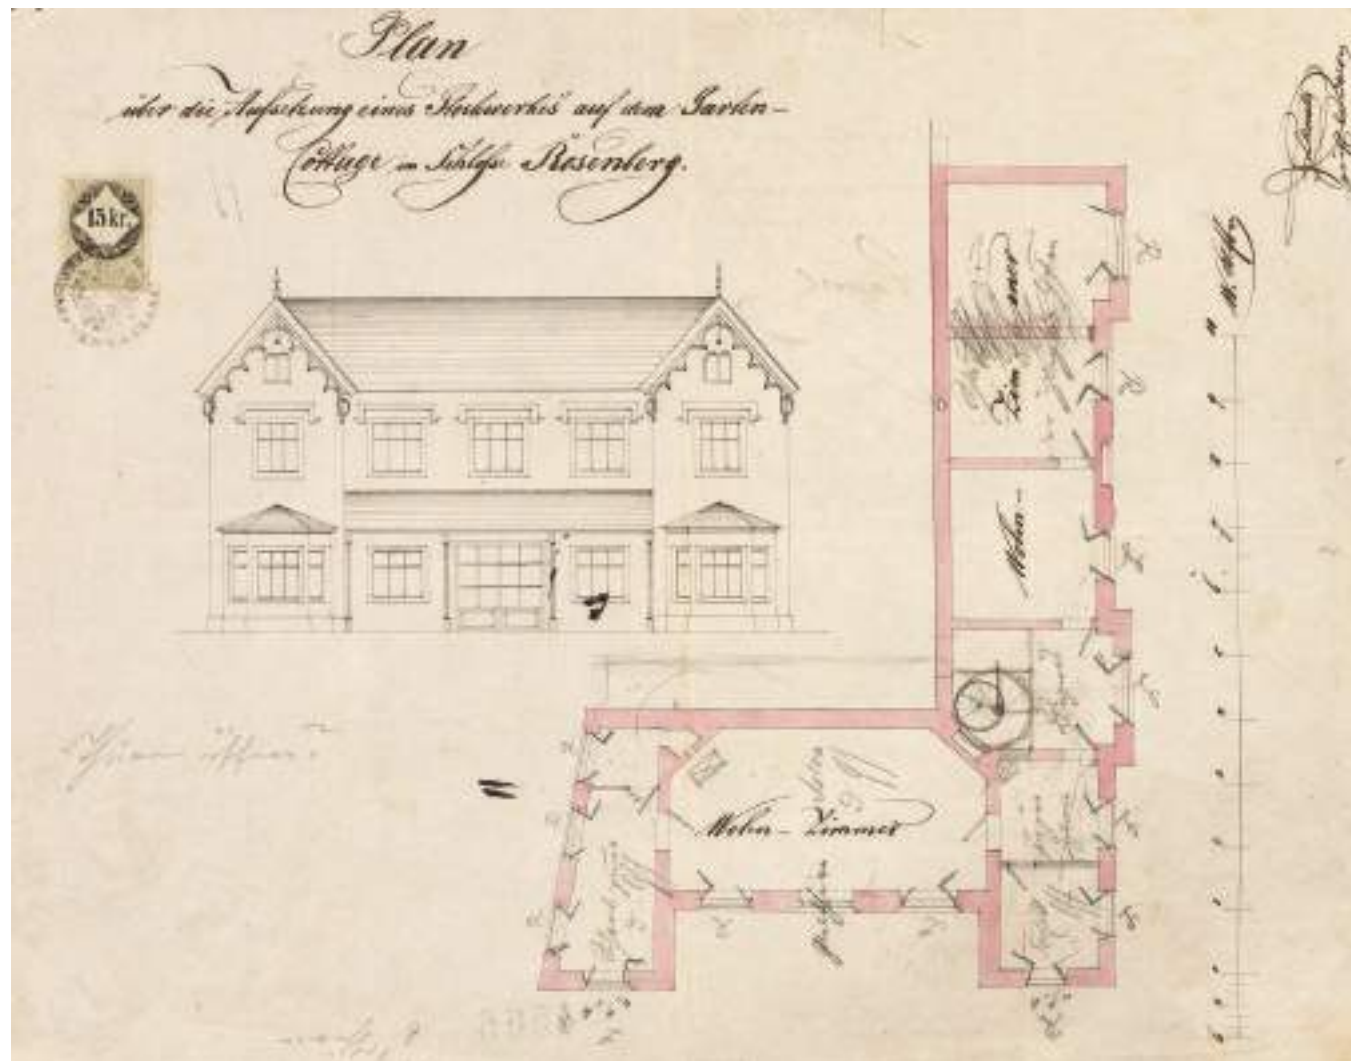
^ **plán na výstavbu patra tzv. cottage (1863) [II]**  
Vpisky tužkou jsou zřejmě úpravy projektu ještě před výstavbou

**improvizovaný plán úprav v přízemí tzv. cottage (1863) [II]**  
Nástavba patra vyvolala drobné změny v přízemí tzv. cottage, pro které se ale nedělal vlastní výkres. Jde o posun příčky a výstavbu schodiště. v

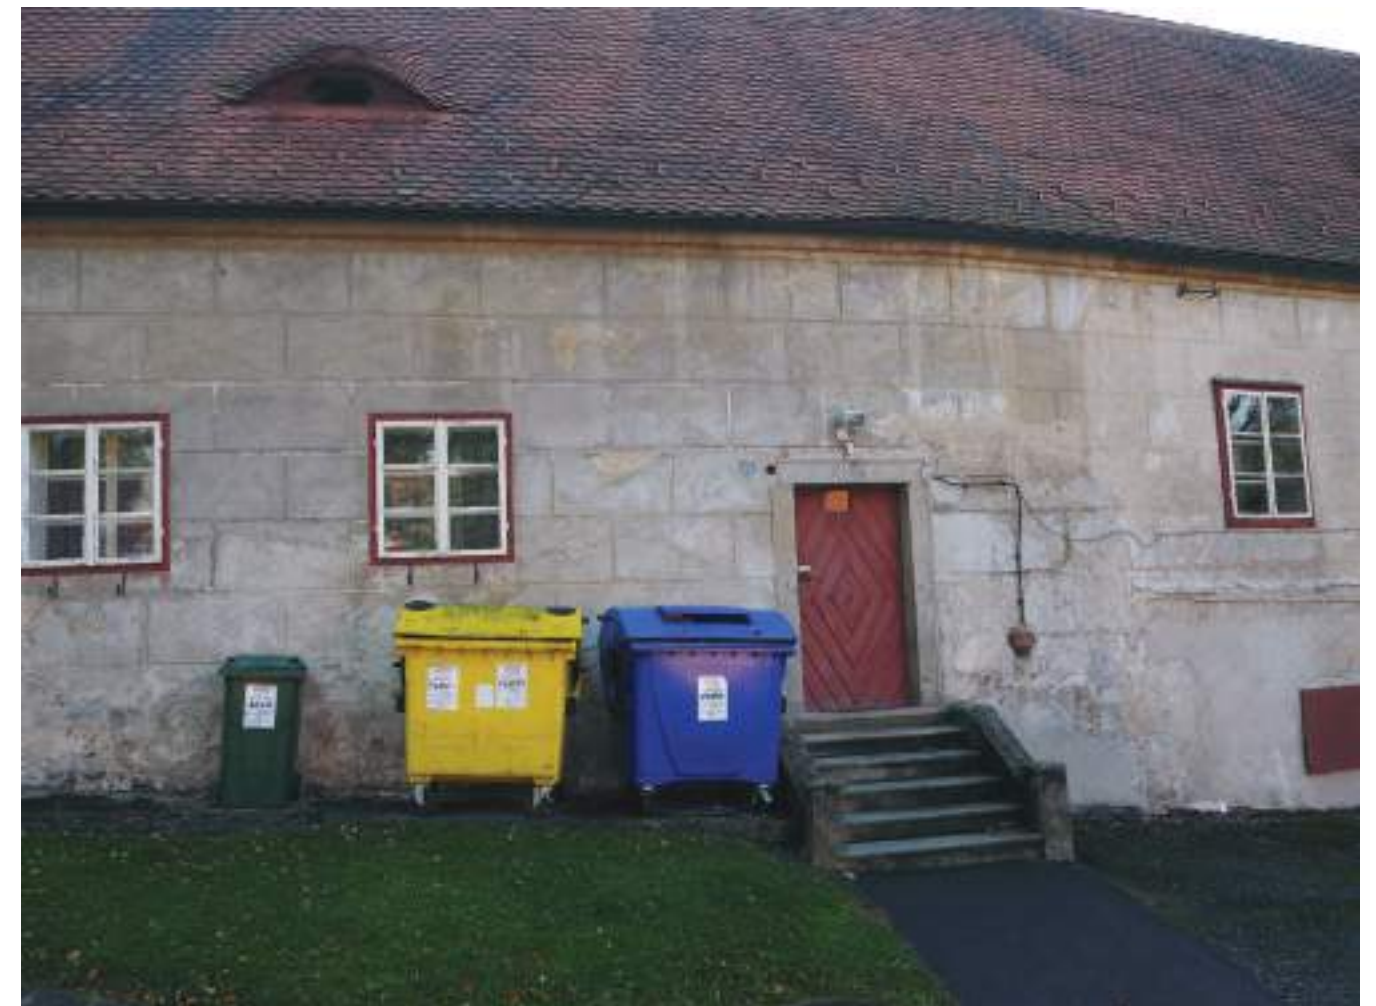
**fotografie severní fasády úřednické budovy s portálem s letopočtem 1627 (2019) [foto autor]**  
Východně od portálu (na fotografii vlevo) se nachází trojice oken původní kanceláře (na fotografii viditelná pouze dvě). Patrný je výškový rozdíl oken v západní části (vpravo) a části s portálem. ✓

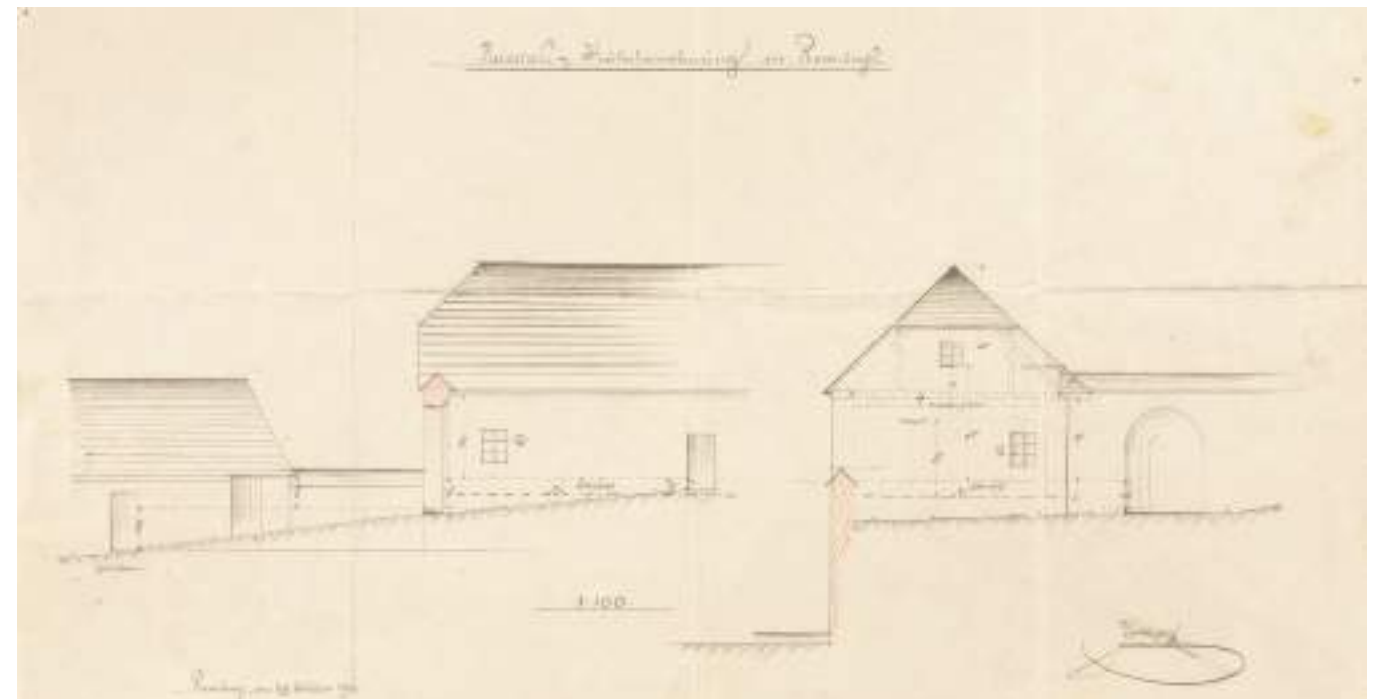
^ **plán na výstavbu klenuté brány a ohradní zdi v hosp. dvoře (1912) [II]**  
Párné je stále ještě rozdělení na dva objekty.

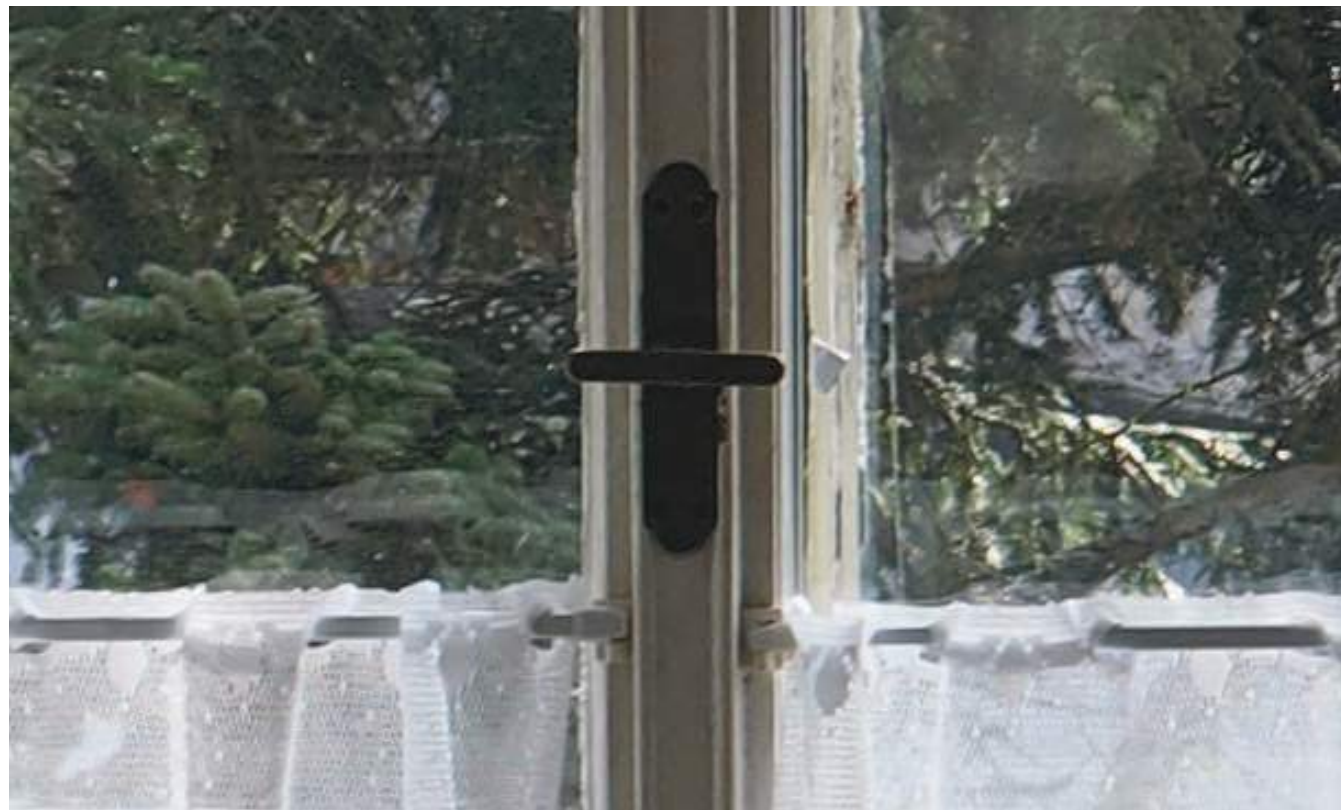
^ fotografie kování okna v podkrovní vestavbě (2019) [foto autor]  
Obdobná kování jsou datována kolem roku 1910.

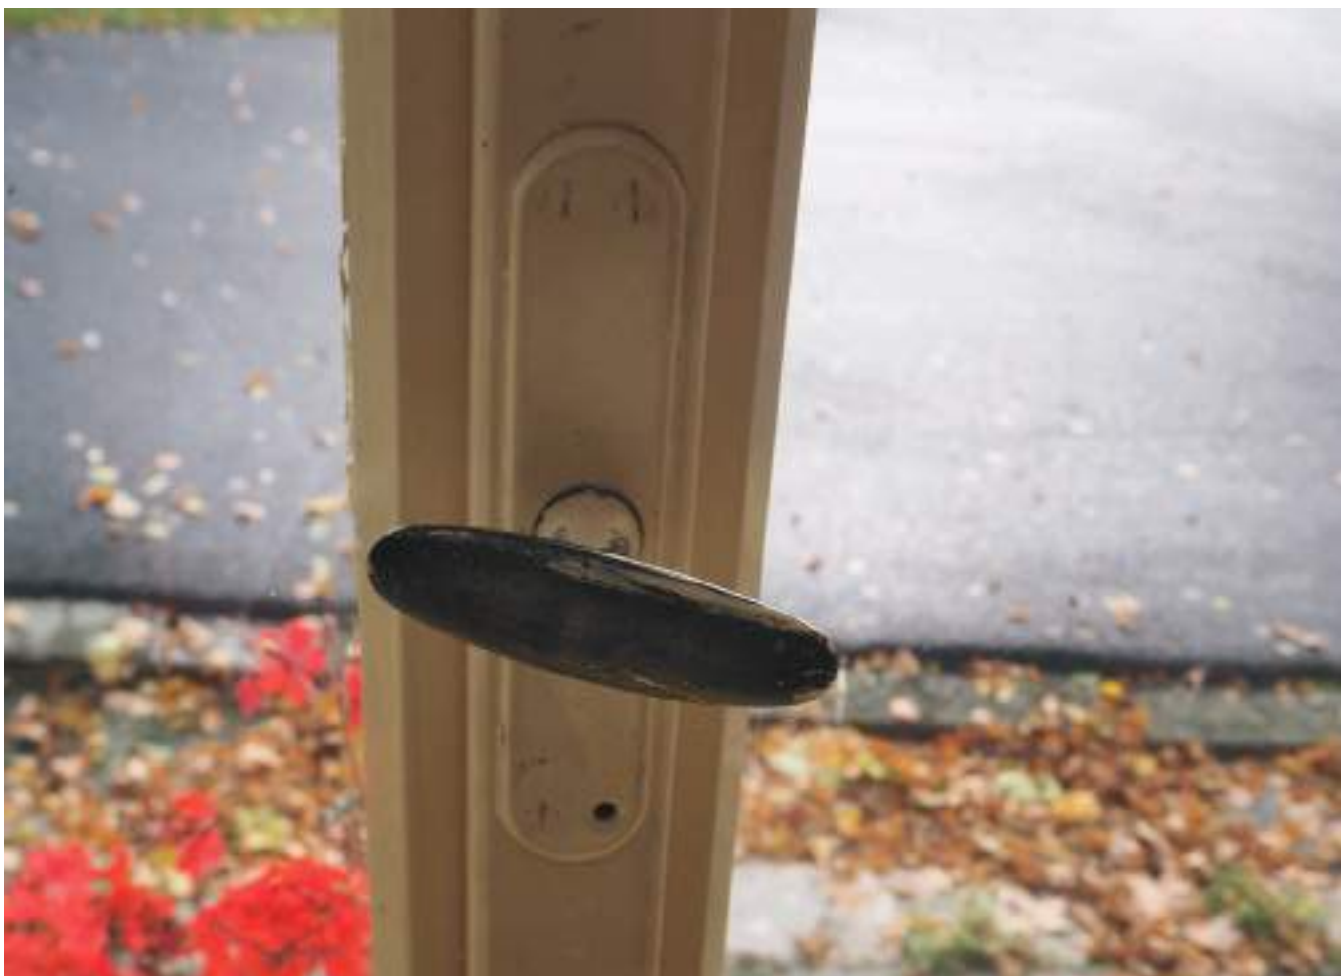
fotografie kování okna v přízemí v prostorech dnešní jídelny (2019) [foto autor]  
Obdobná kování byla používána ve 30. letech 20. století. v

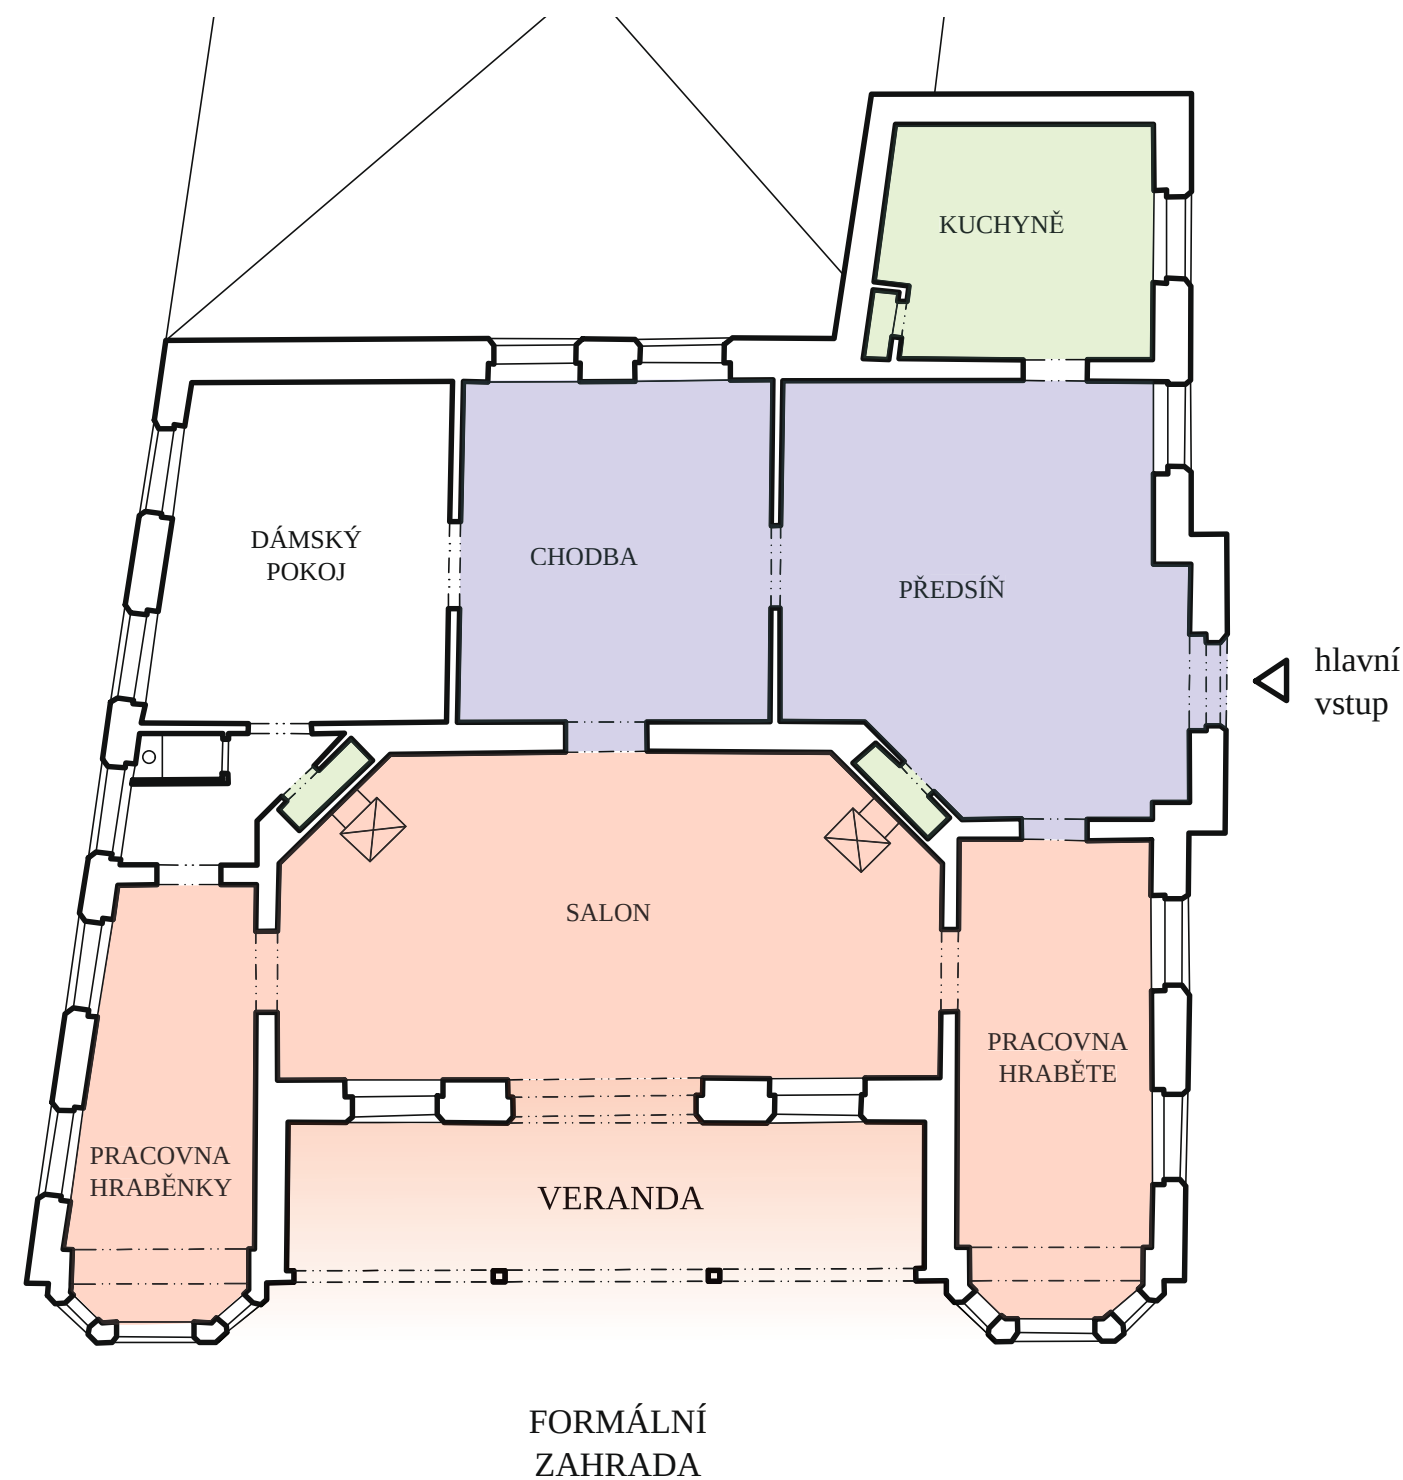
*plán přízemní tzv. cottage z roku 1853 M 1:50 [kresba autor]  
červeně - soukromé prostory; modře - komunikace; zeleně -  
provozní prostory; neznačeno - smíšená funkce*

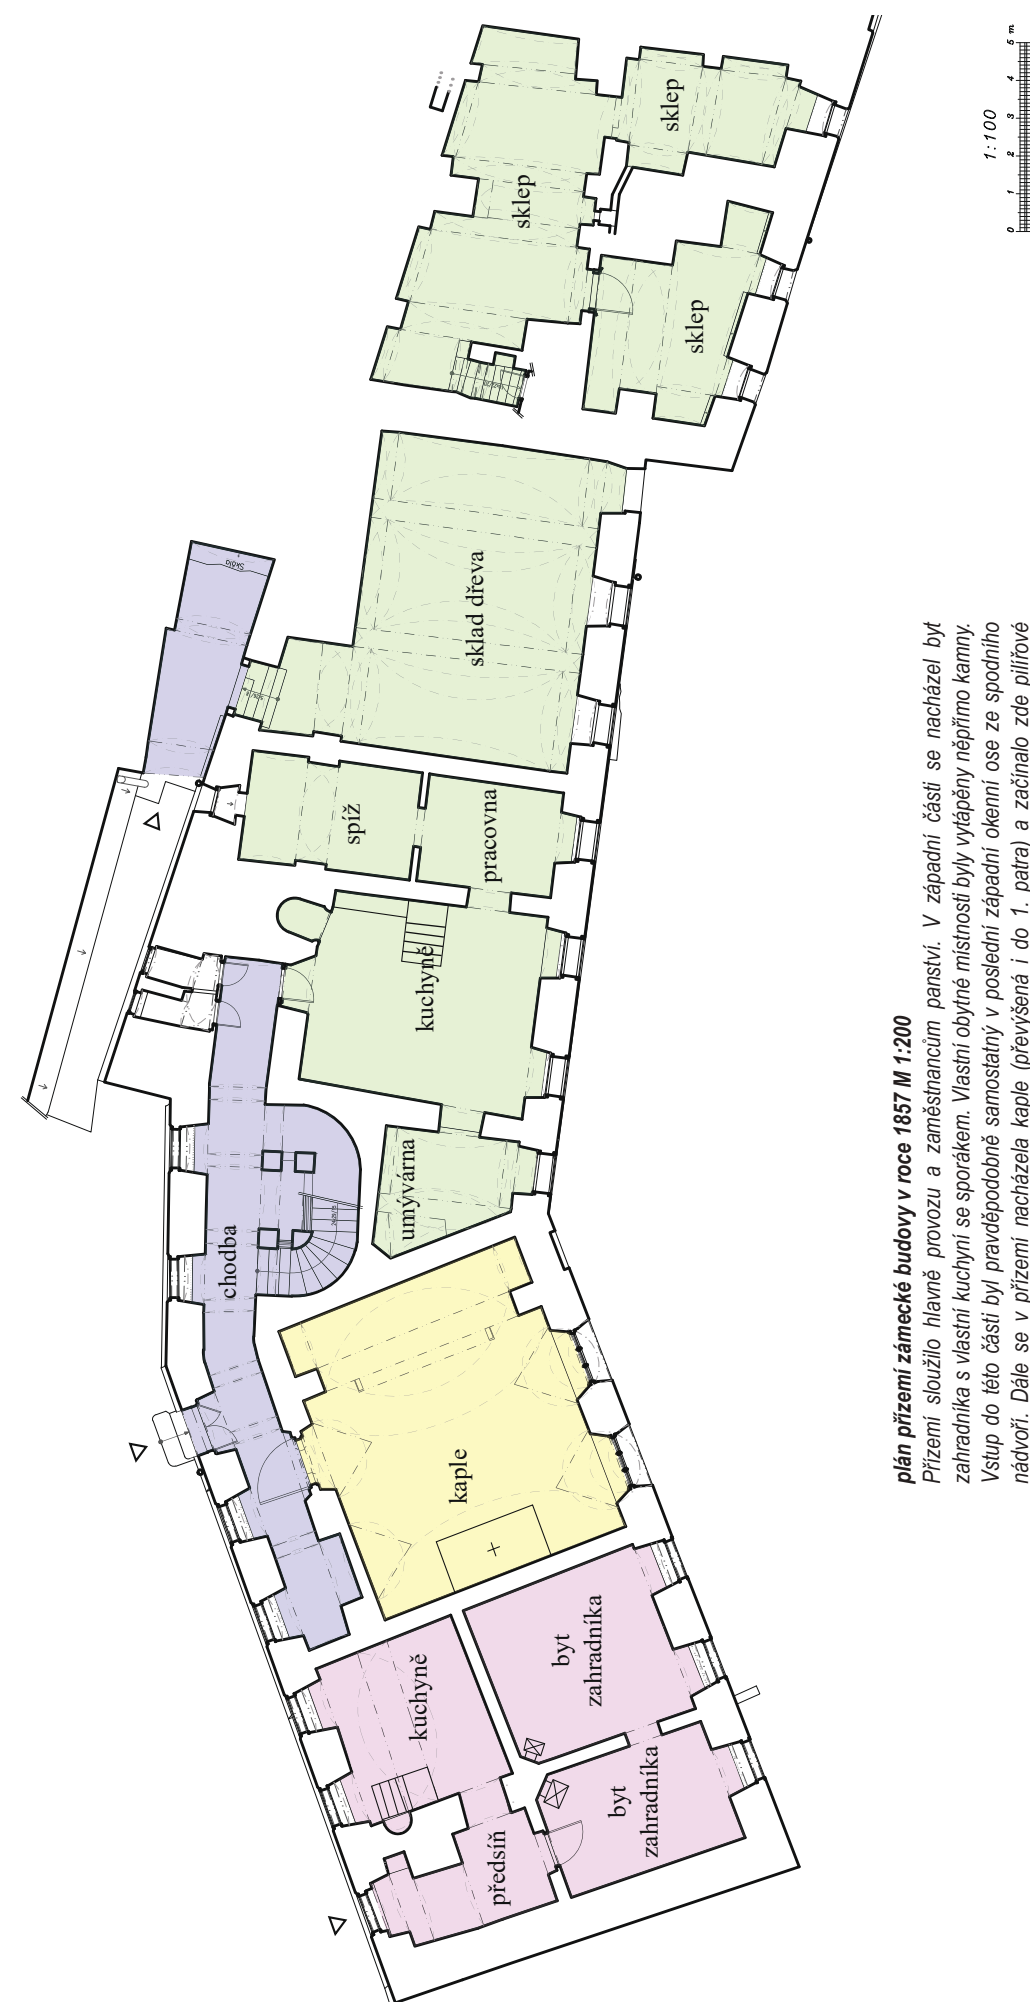
**plán přízemí zámecké budovy v roce 1857 M 1:200**

Přízemí sloužilo hlavně provozu a zaměstnancům panství. V západní části se nacházel byt zahradníka s vlastní kuchyní se sporákem. Vlastní obytné místnosti byly vytápěny nepřímým kamny. Vstup do této části byl pravděpodobně samostatný v poslední západní okenní ose ze spodního nádvoří. Dále se v přízemí nacházela kaple (převýšená i do 1. patra) a začínalo zde piliřové schodiště, procházející vertikálně celým objektem. Ve východní části se nacházela skupina místností kolem kuchyně, ve které se nacházela velká pec, sporák s menší pecí a další doplňky. Samostatně přístupný úzkou soudkou při severní fasádě byl sklad dřeva. Skupina sklepů zcela na východě byla přístupná z 1. patra po schodišti. modře - komunikační; zeleně - provozní prostory; fialově - prostory pro služebnictvo a zaměstnance; žlutě - veřejné prostory

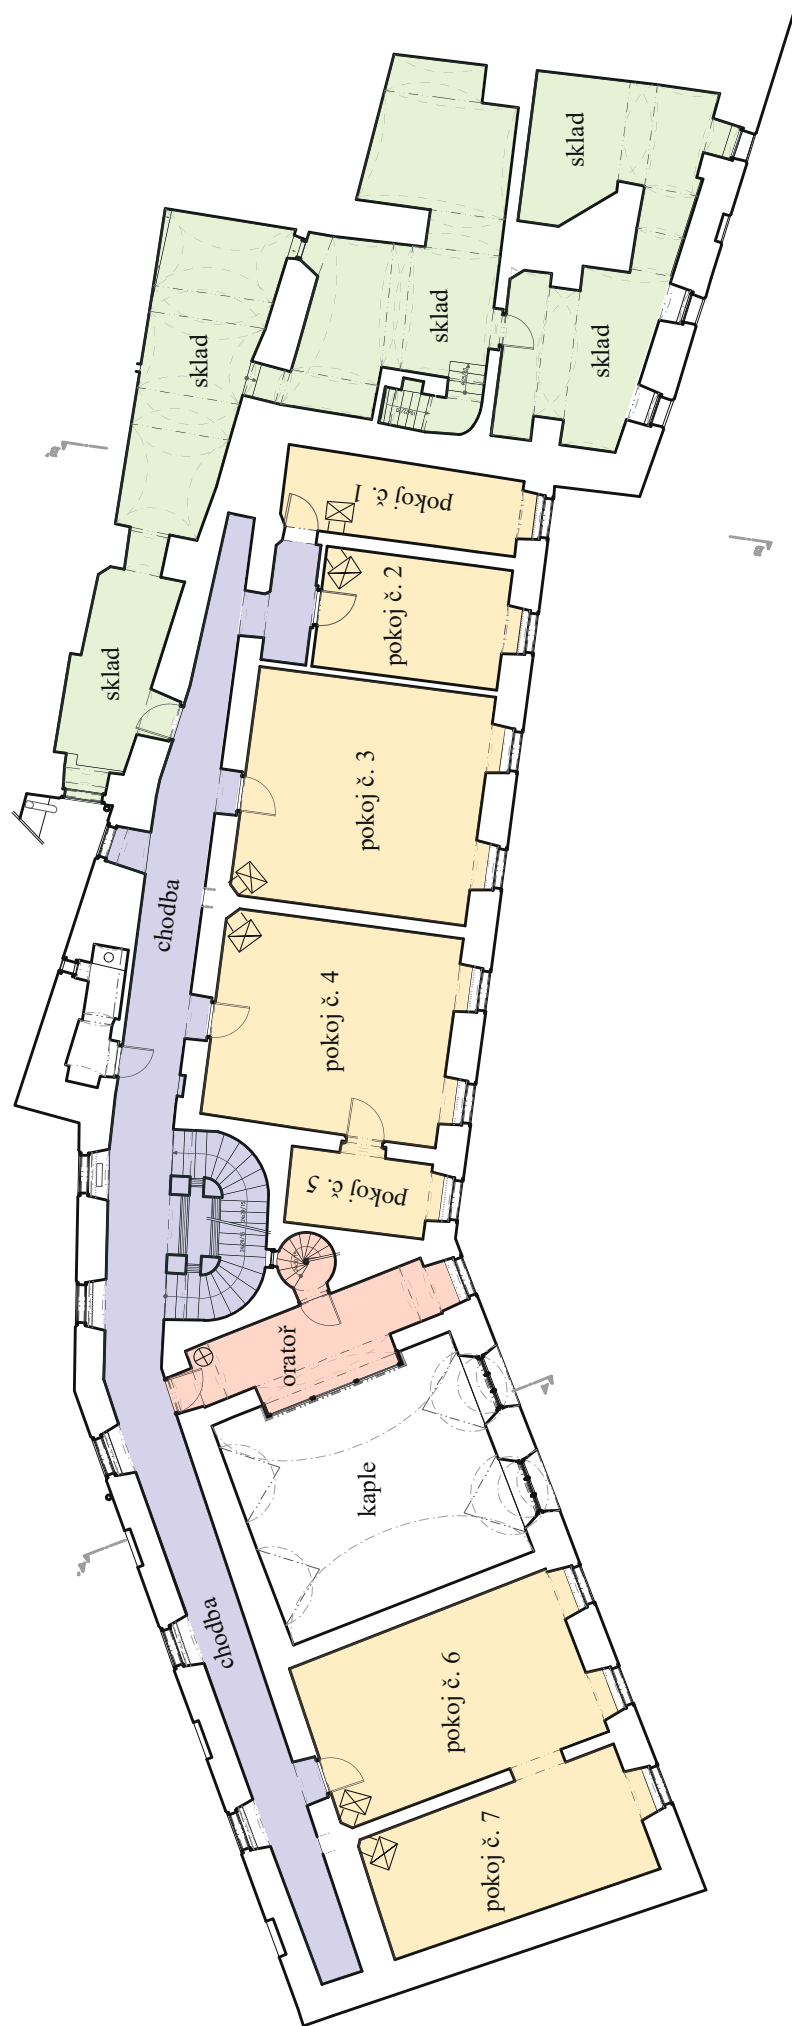
**plán prvního patra záměcké budovy v roce 1857 M 1:200**

Vzhledem k návaznosti terénu byla klasická patrová dispozice zde otočená (vstupovalo se do 2. patra a pokoje byly v 1. patře). Většinu prostoru tedy zabírají hostinské pokoje (celkem 7 místností). Do patra zasahuje i kaple, kde je umístěna soukromá oratoř, která je přístupná po točitém schodišti z ložnice majitele ve 2. patře. Neprosvětlené prostory v základech tzv. cottage sloužily jako sklady. modře - komunikace; zeleně - provozní prostory; oranžově - poloveřejné prostory; žlutě - veřejné prostory; červeně - soukromé prostory majitelů

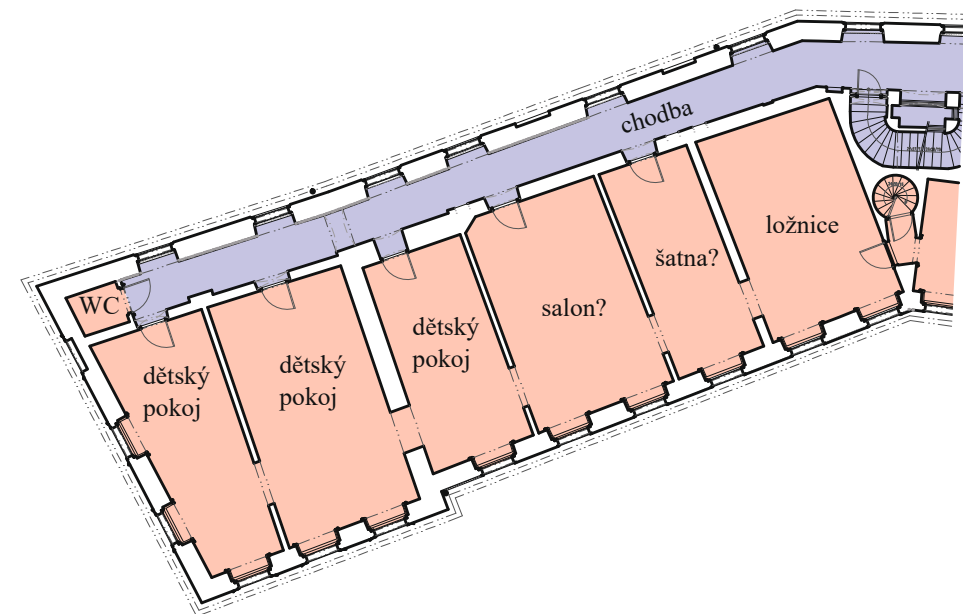
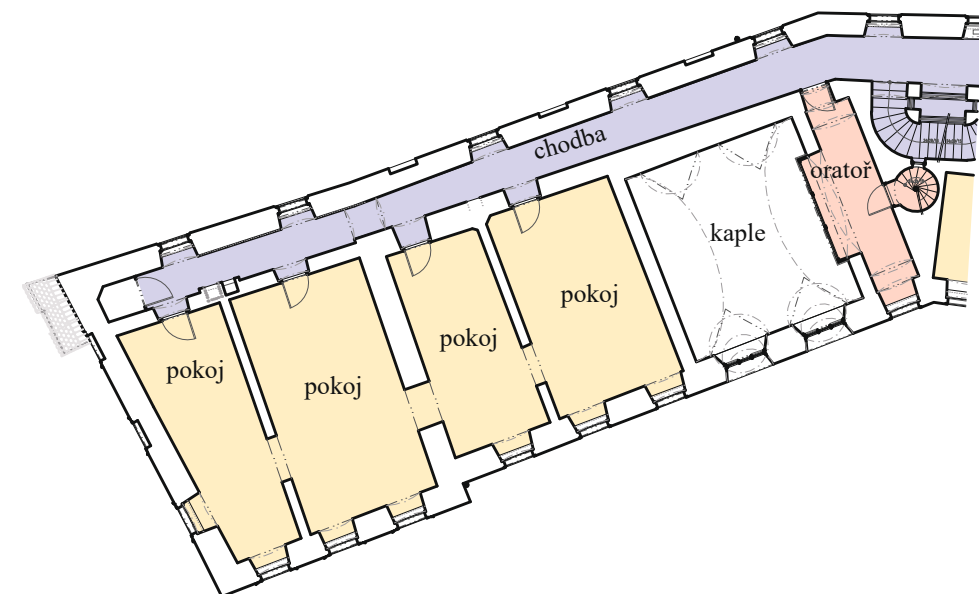
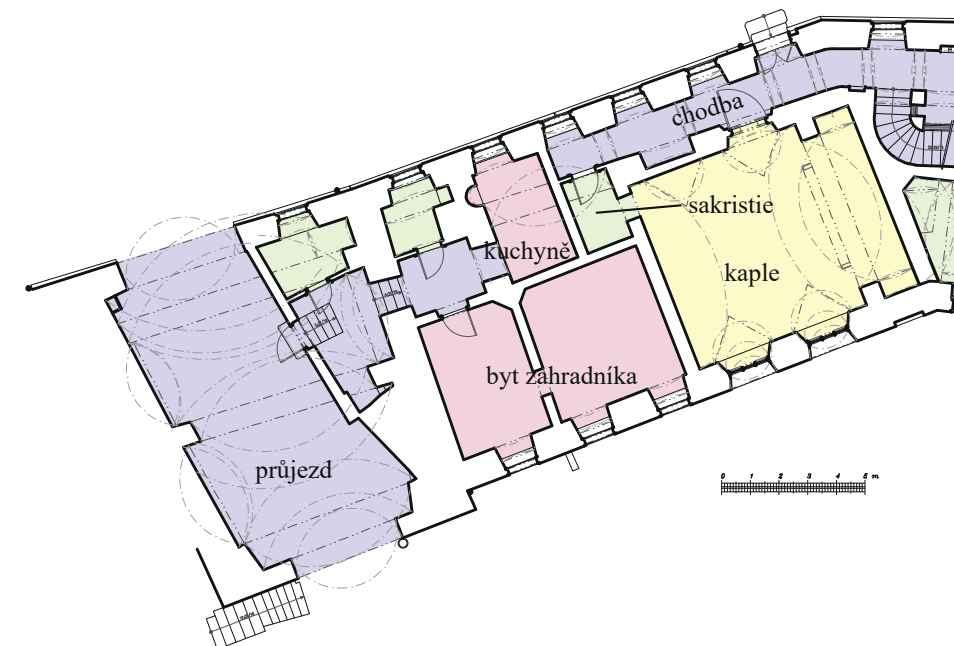
plán přízemí, 1. a 2. patra zámku kolem roku 1860 M 1:200

Třetí etapa zasáhla do funkčního využívání původní dispozice zámku jen minimálně, de facto byly jen doplněny nutné místnosti, což vyvolalo drobné změny v dispozici.

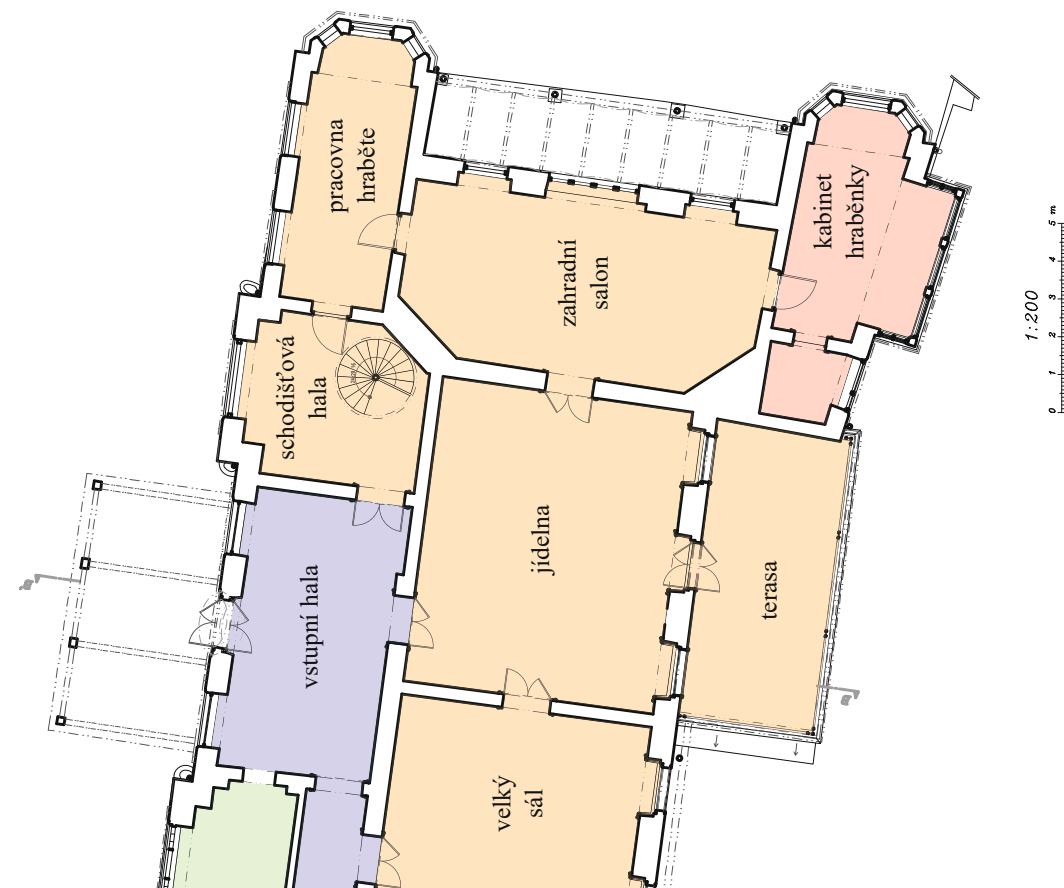
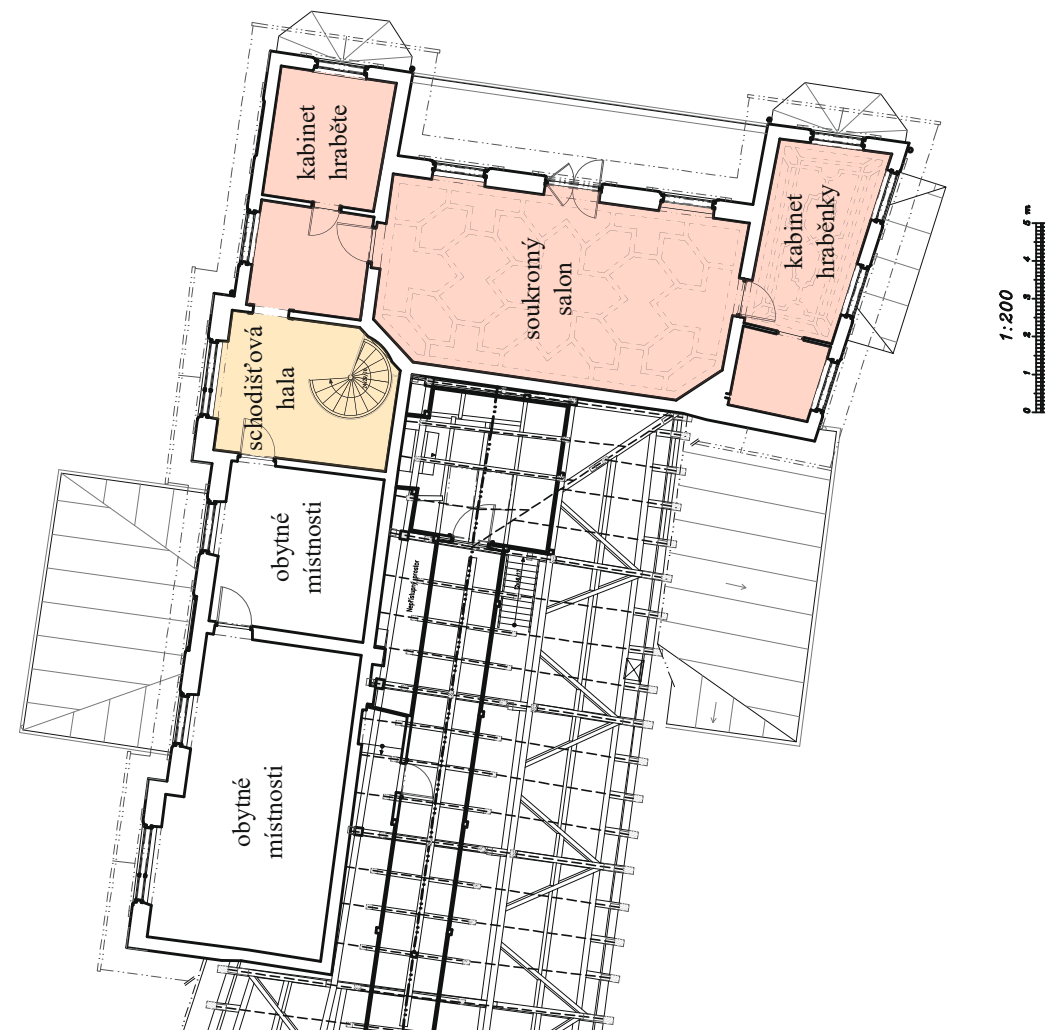
plán přízemí a patra tzv. cottage v roce 1863 M 1:200  
modře - komunikace; zeleně - provozní prostory; oranžově - poloveřejné prostory; červeně - soukromé prostory majitelů

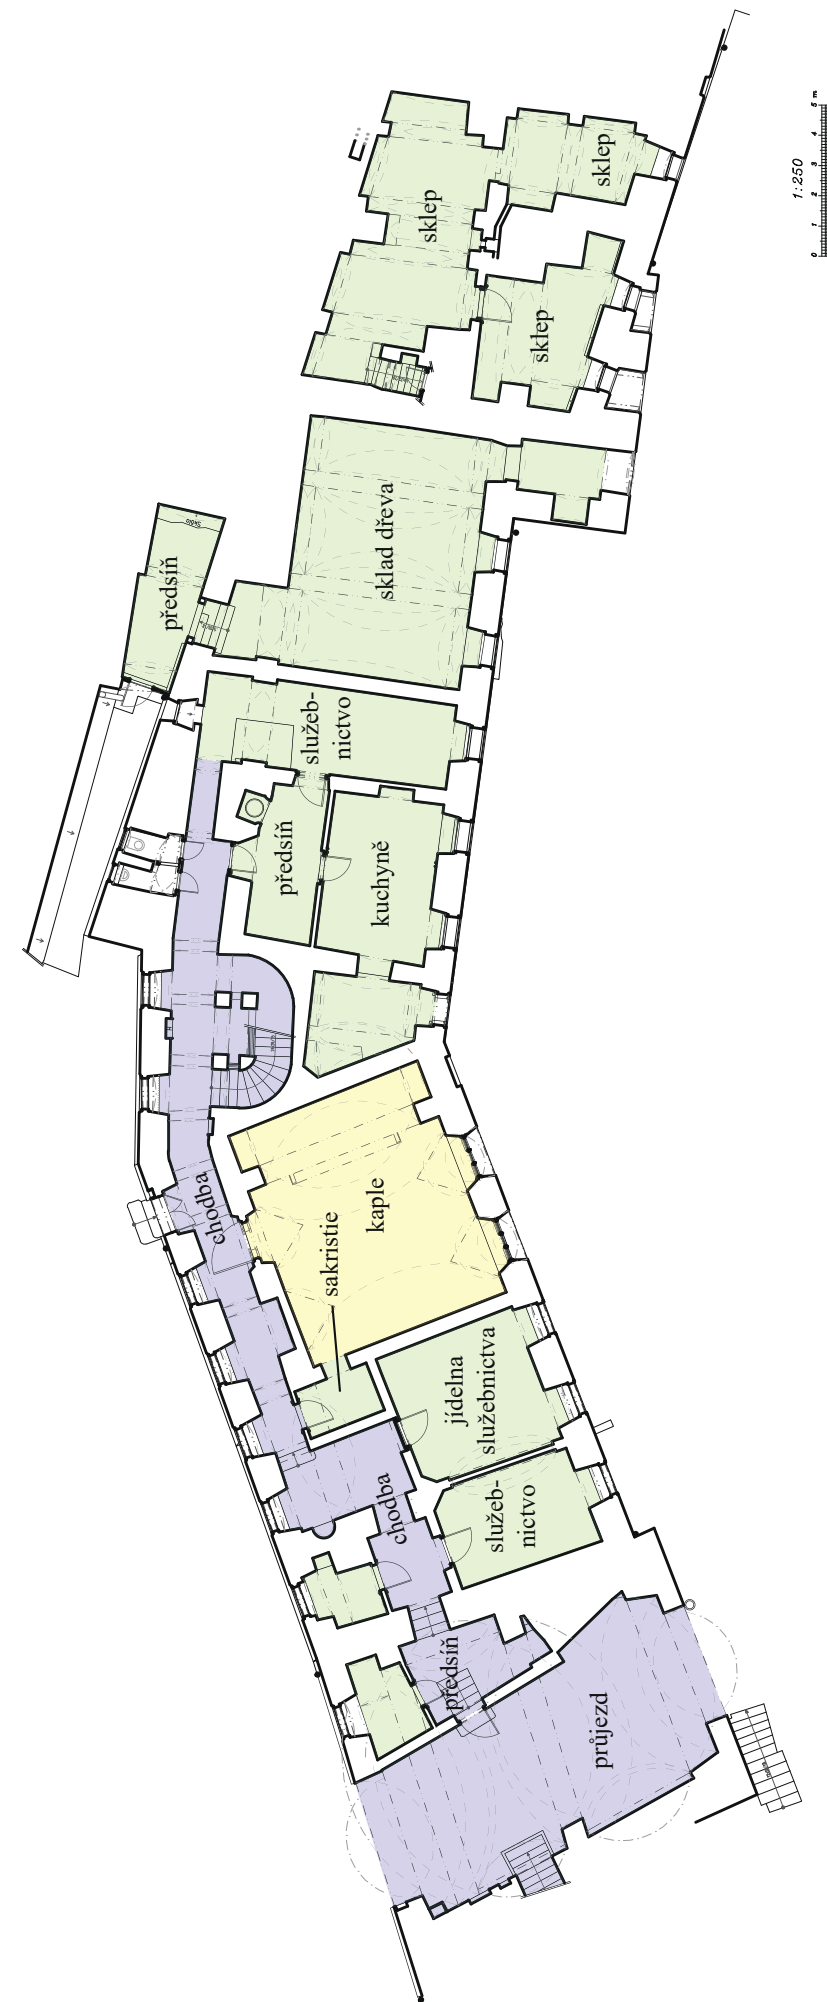
plán přízemí zámku v roce 1929 M 1:250  
modře - komunikace; zeleně - provozní prostory; žlutě - veřejné prostory

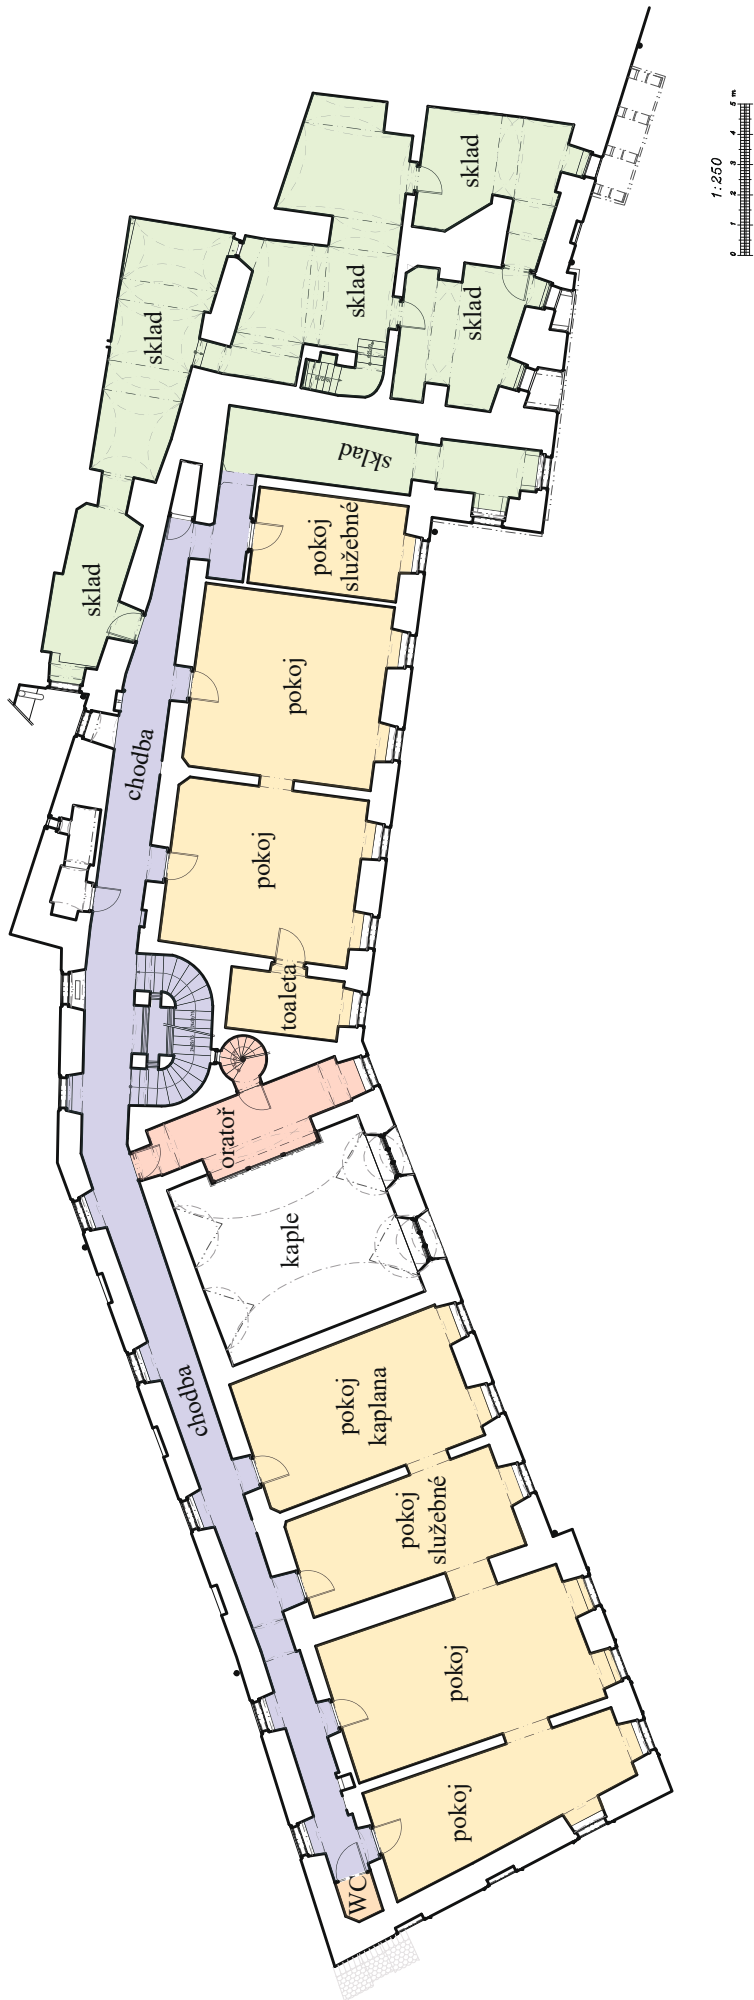
**plán 1. patra zámku v roce 1929 M 1:250**  
 modře - komunikace; zeleně - provozní prostory; žlutě - veřejné prostory; oranžově - poloveřejné  
 prostory; červeně - soukromé prostory majitelů
