# ROŽMBERK

Martin Kolovský  
diplomní seminář

Ústav památkové péče FA ČVUT

PAMÁTKOVÁ REHABILITACE ZÁMECKÉHO AREÁLU

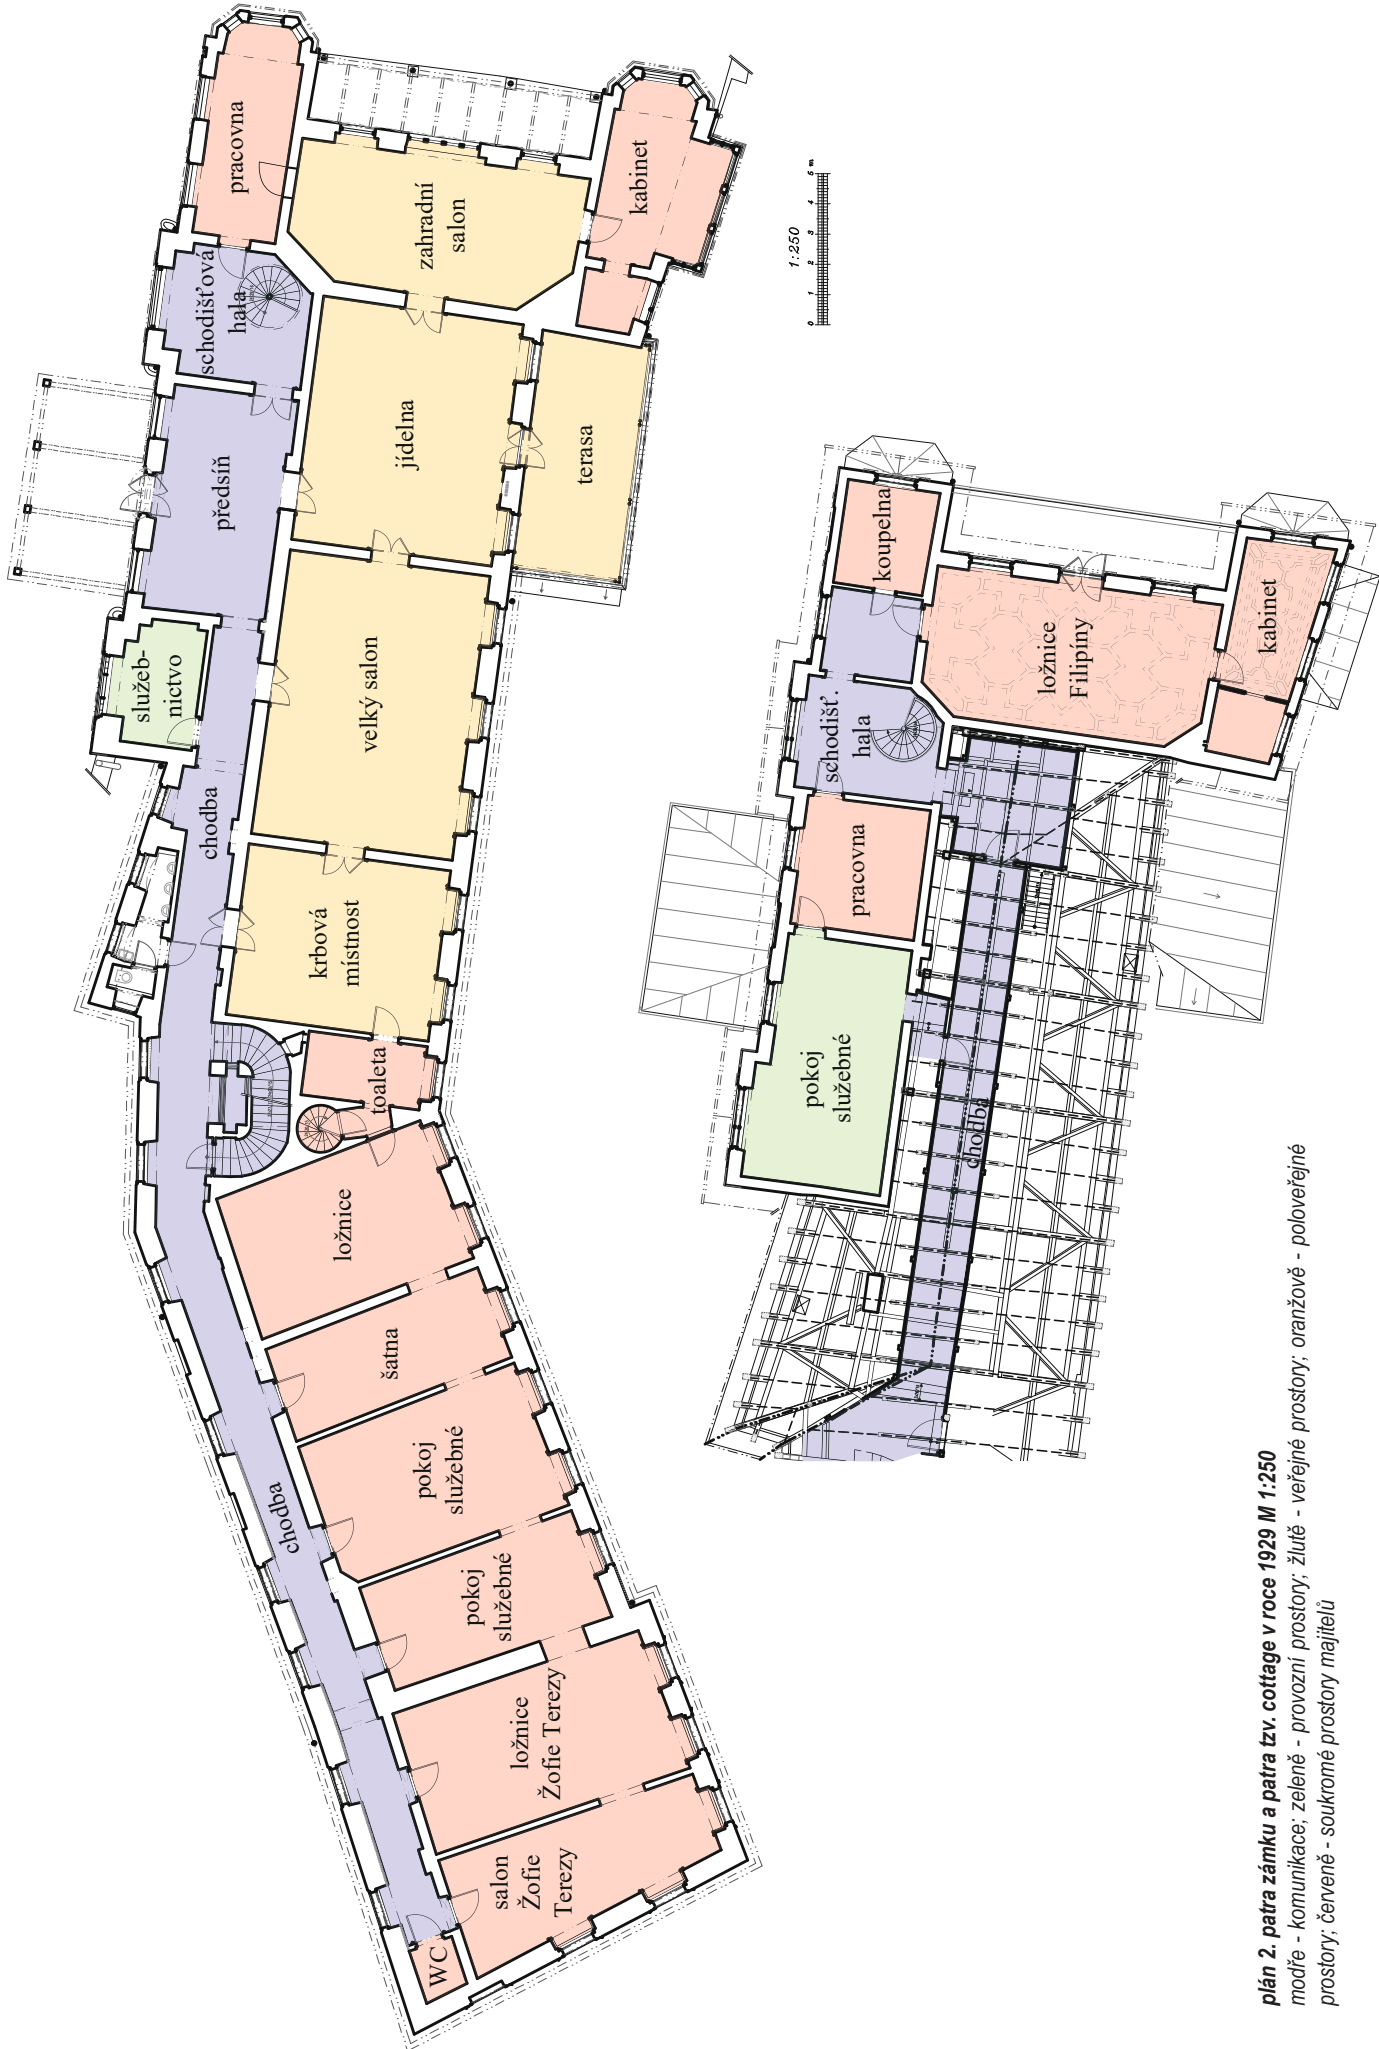
**plán 2. patra zámku a patra tzv. cottage v roce 1929 M 1:250**  
 modře - komunikace; zeleně - provozní prostory; žlutě - veřejné prostory; oranžově - poloveřejné  
 prostory; červeně - soukromé prostory majitelů
