BAKALÁŘSKÁ PRÁCE

**Muzeum ticha
Lucie Jindrová**

Ateliér Sitta - Chmelová
Krajinářská architektura
LS 2022/2023
Fakulta architektury ČVUT v Praze

Téma bakalářské práce – český název: Muzeum ticha

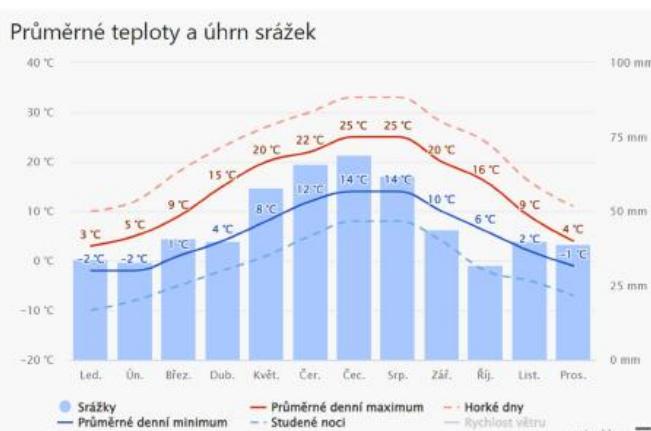
Klimatický průzkum

- 50.1°S 14.44°V, 193 m. n. m.
- Klimatická oblast: teplá
- Klimatický region: T2 – teplý, mírně suchý
- Průměrná roční teplota vzduchu: 13°C (nejteplejší měsícem je červenec s průměrnou teplotou 24 °C)
- Průměrný úhrn srážek: pod 500 mm

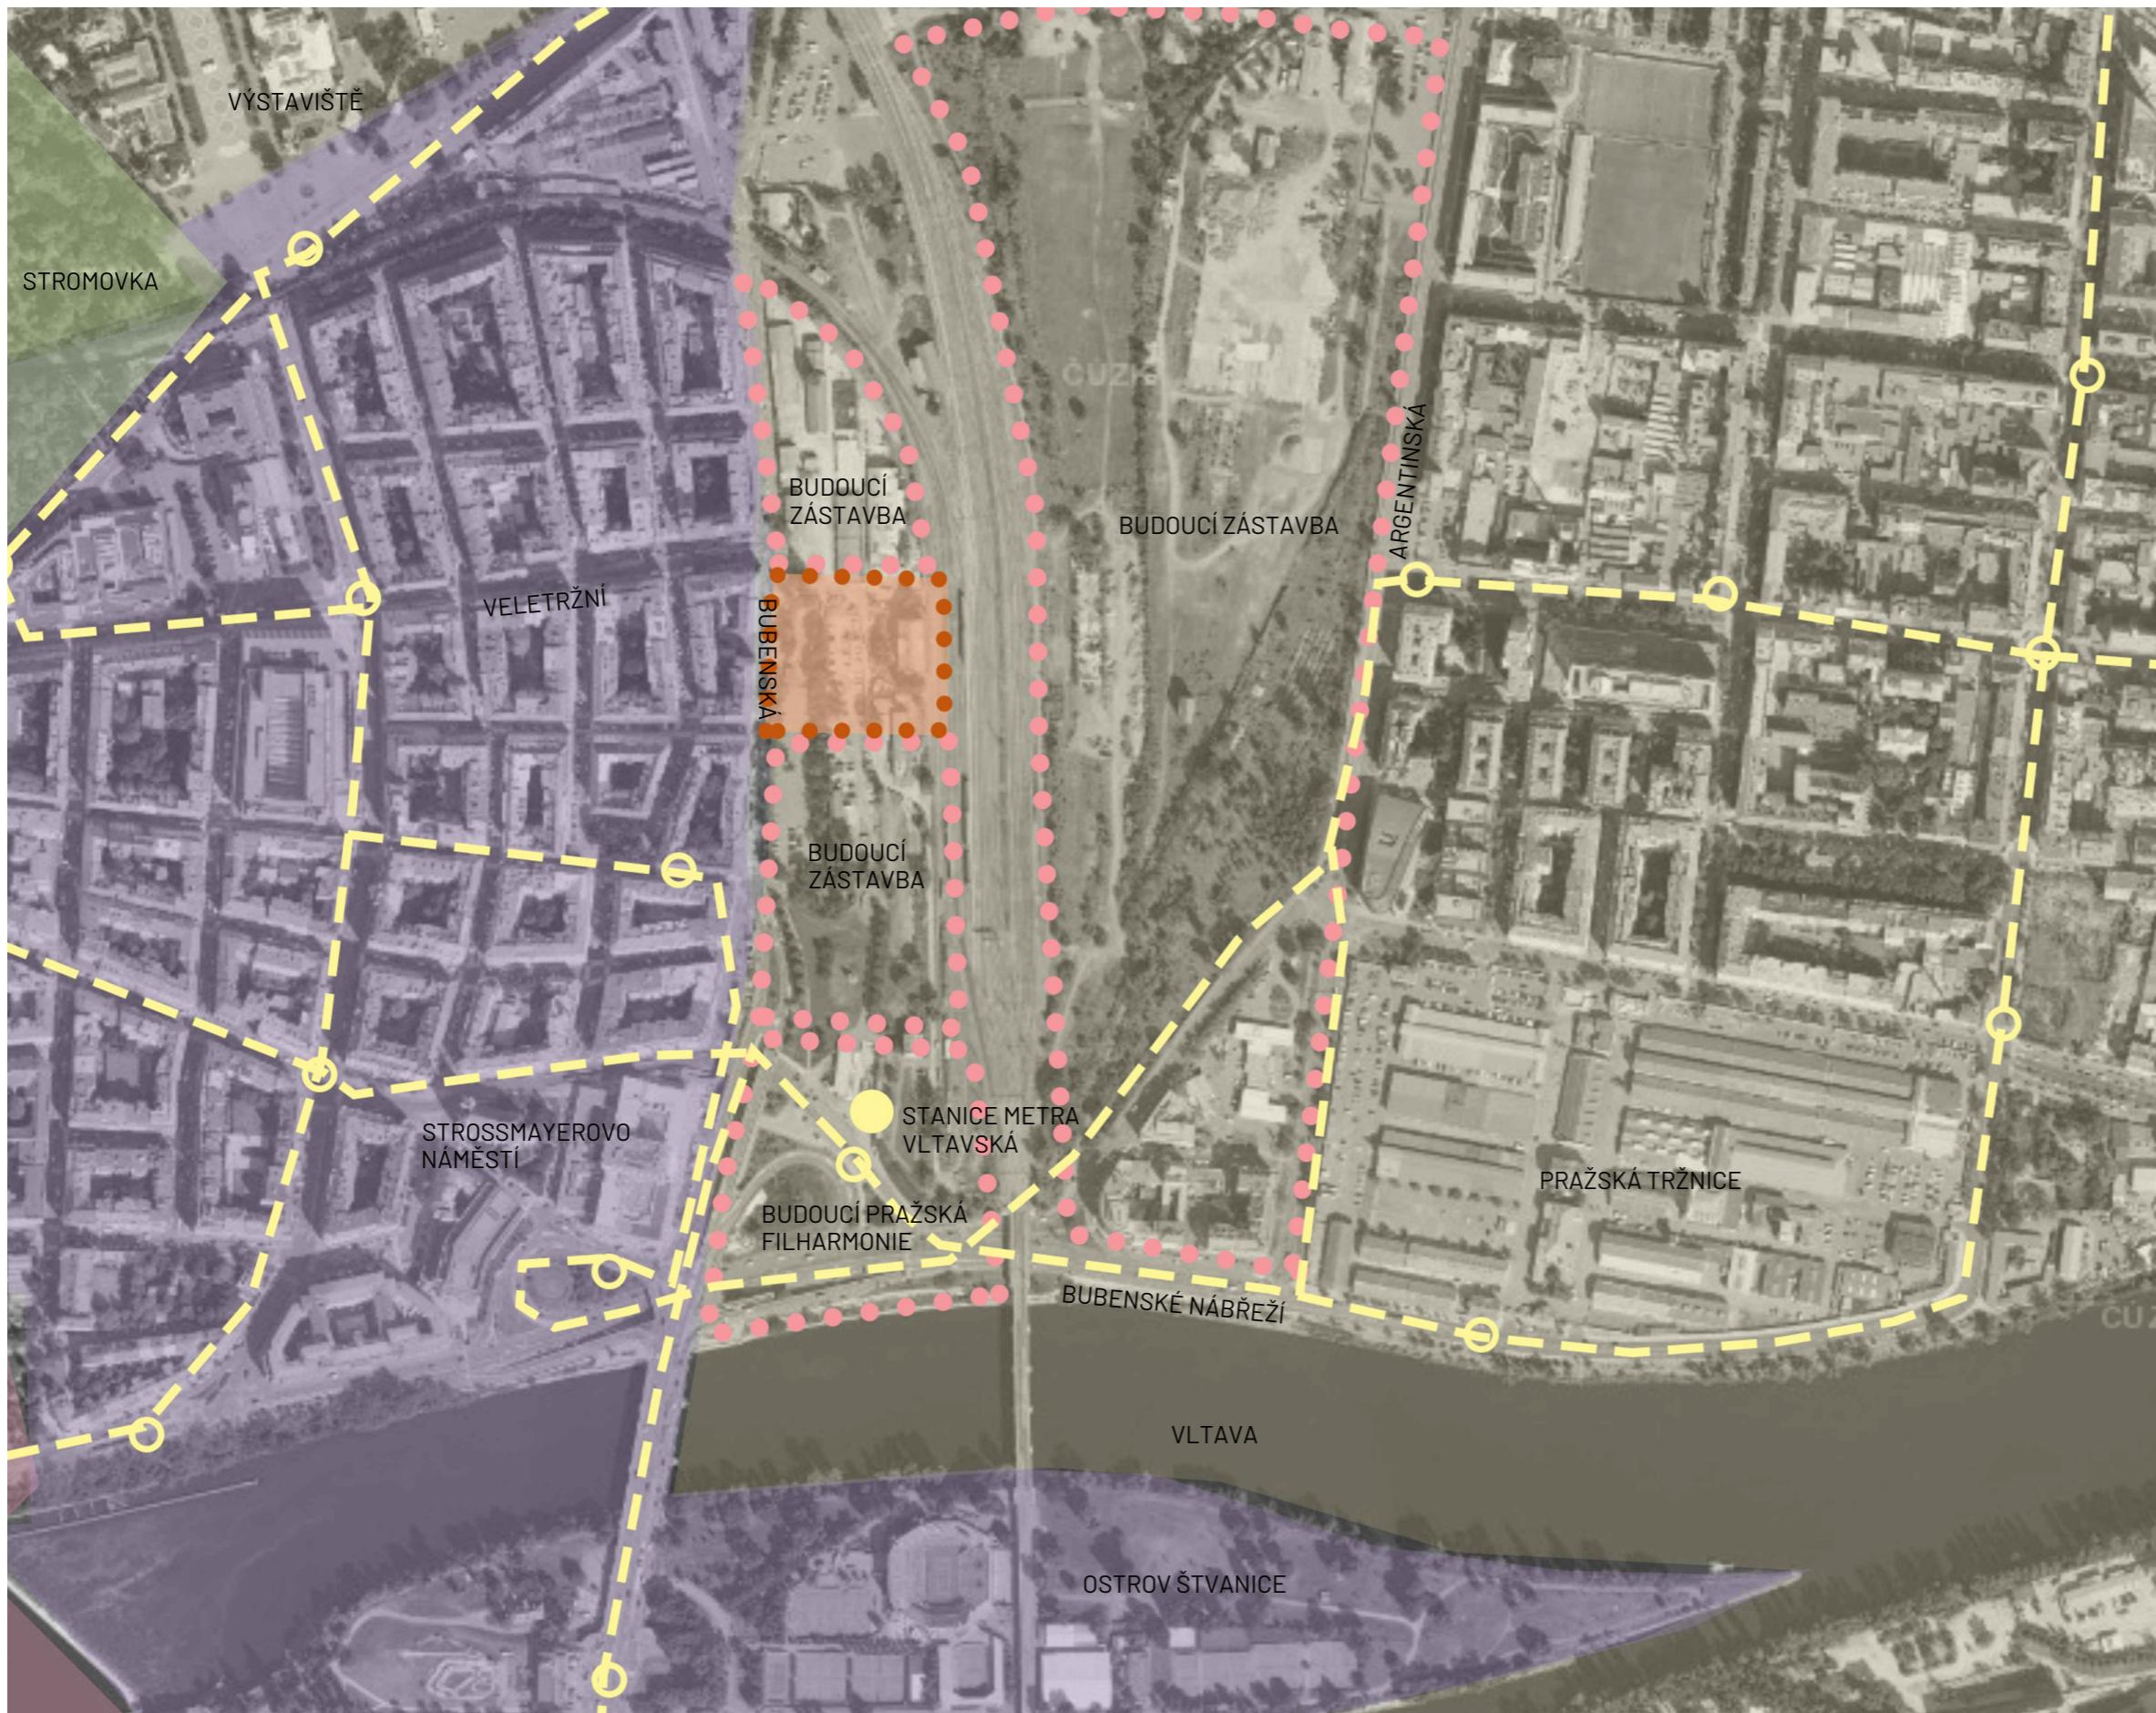
Vypracoval: Lucie Jindrová
Vedoucí ateliéru: Ing. Vladimír Sitta
Organizace: atelier 605, FA-ČVUT
Formát: 4x A4
Měřítko: 1:500
Datum: březen 2023
Razitko:
Číslo přílohy: C.2

Projekt: Muzeum ticha
Lokalita: Bubenská 177/8b, 170 00, Praha 7
Obsah: Katastrální situační výkres
Část: C - Situační výkresy

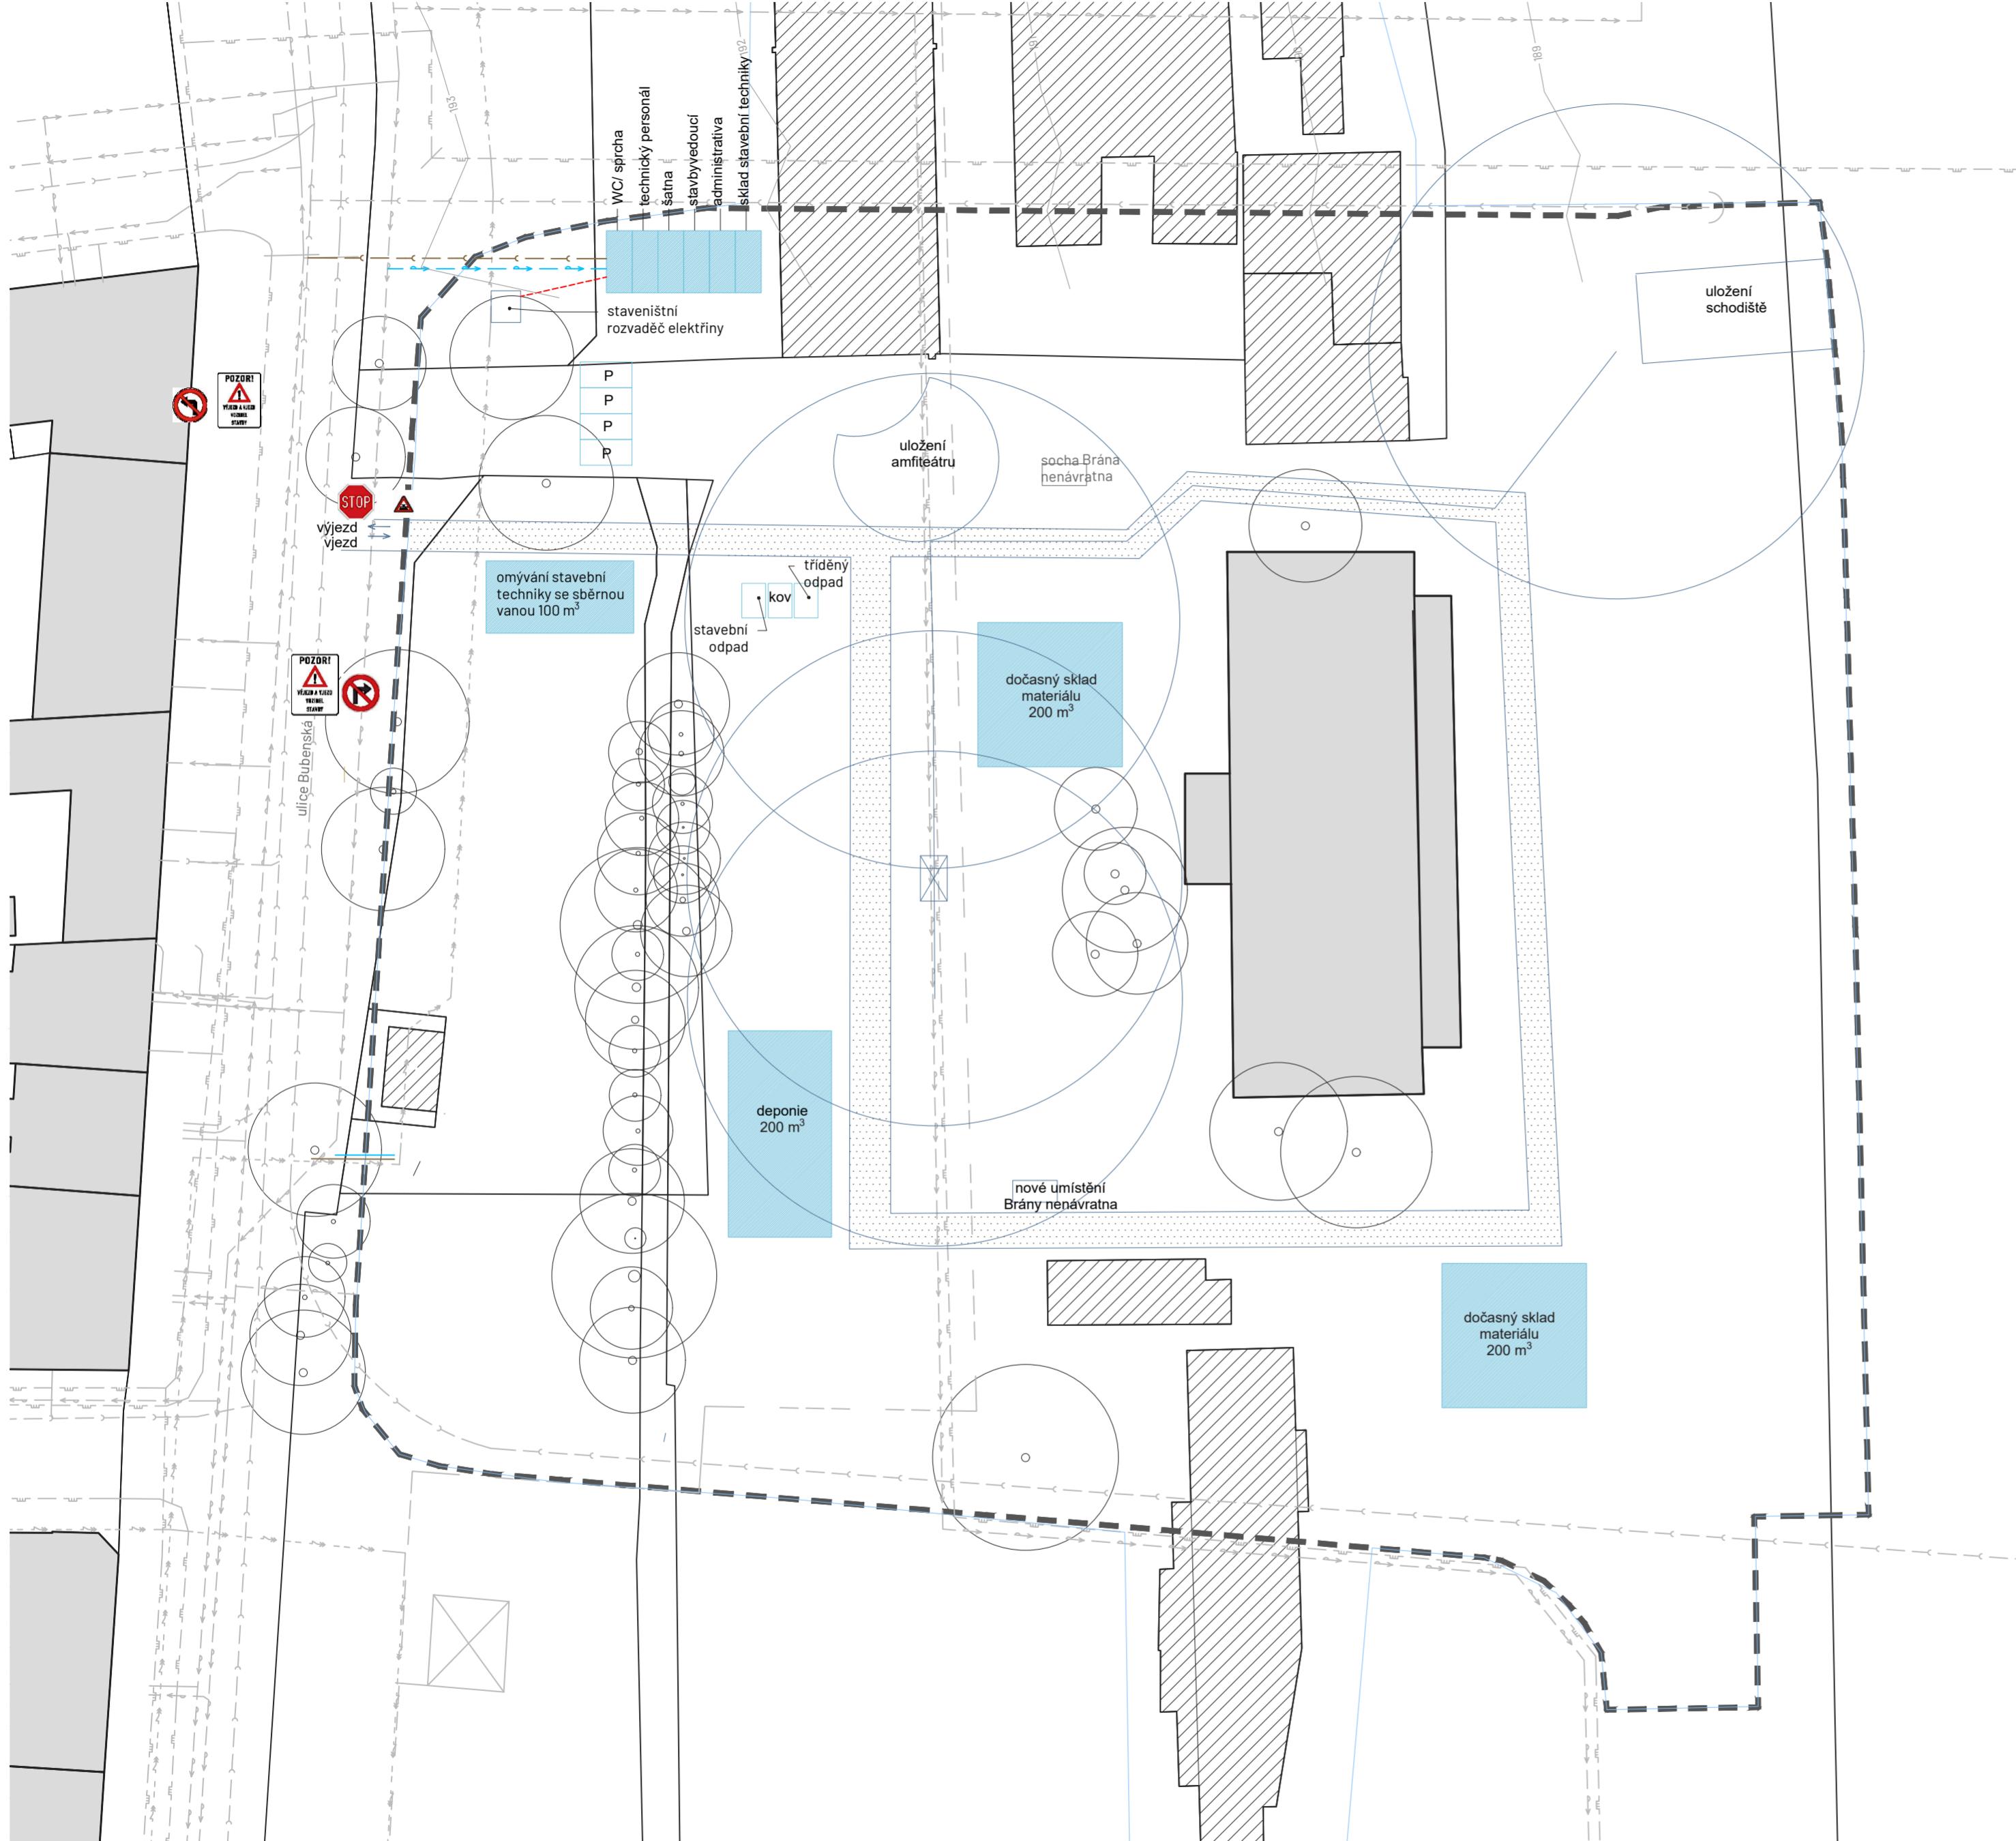
D.1.1 PŘÍPRAVA A ZAŘÍZENÍ STAVENIŠTĚ

Poznámky:
Informace o inženýrských sítích viz
S02 Technická infrastruktura
jeřáb bude využit při stavbě
schodiště, amfiteátru a k
přesunutí sochy Brána nenávratna

Kancelář a zázemí s WC a vrátnice je řešena umístěním mobilních buněk. Elektrické a vodovodní připojky budou realizovány vnitrostavebními připojkami, které budou pouze dočasné. Jejich umístění upřesní správce příslušné sítě. Staveniště bude osvětleno stávajícím pouličním a areálovým osvětlením.

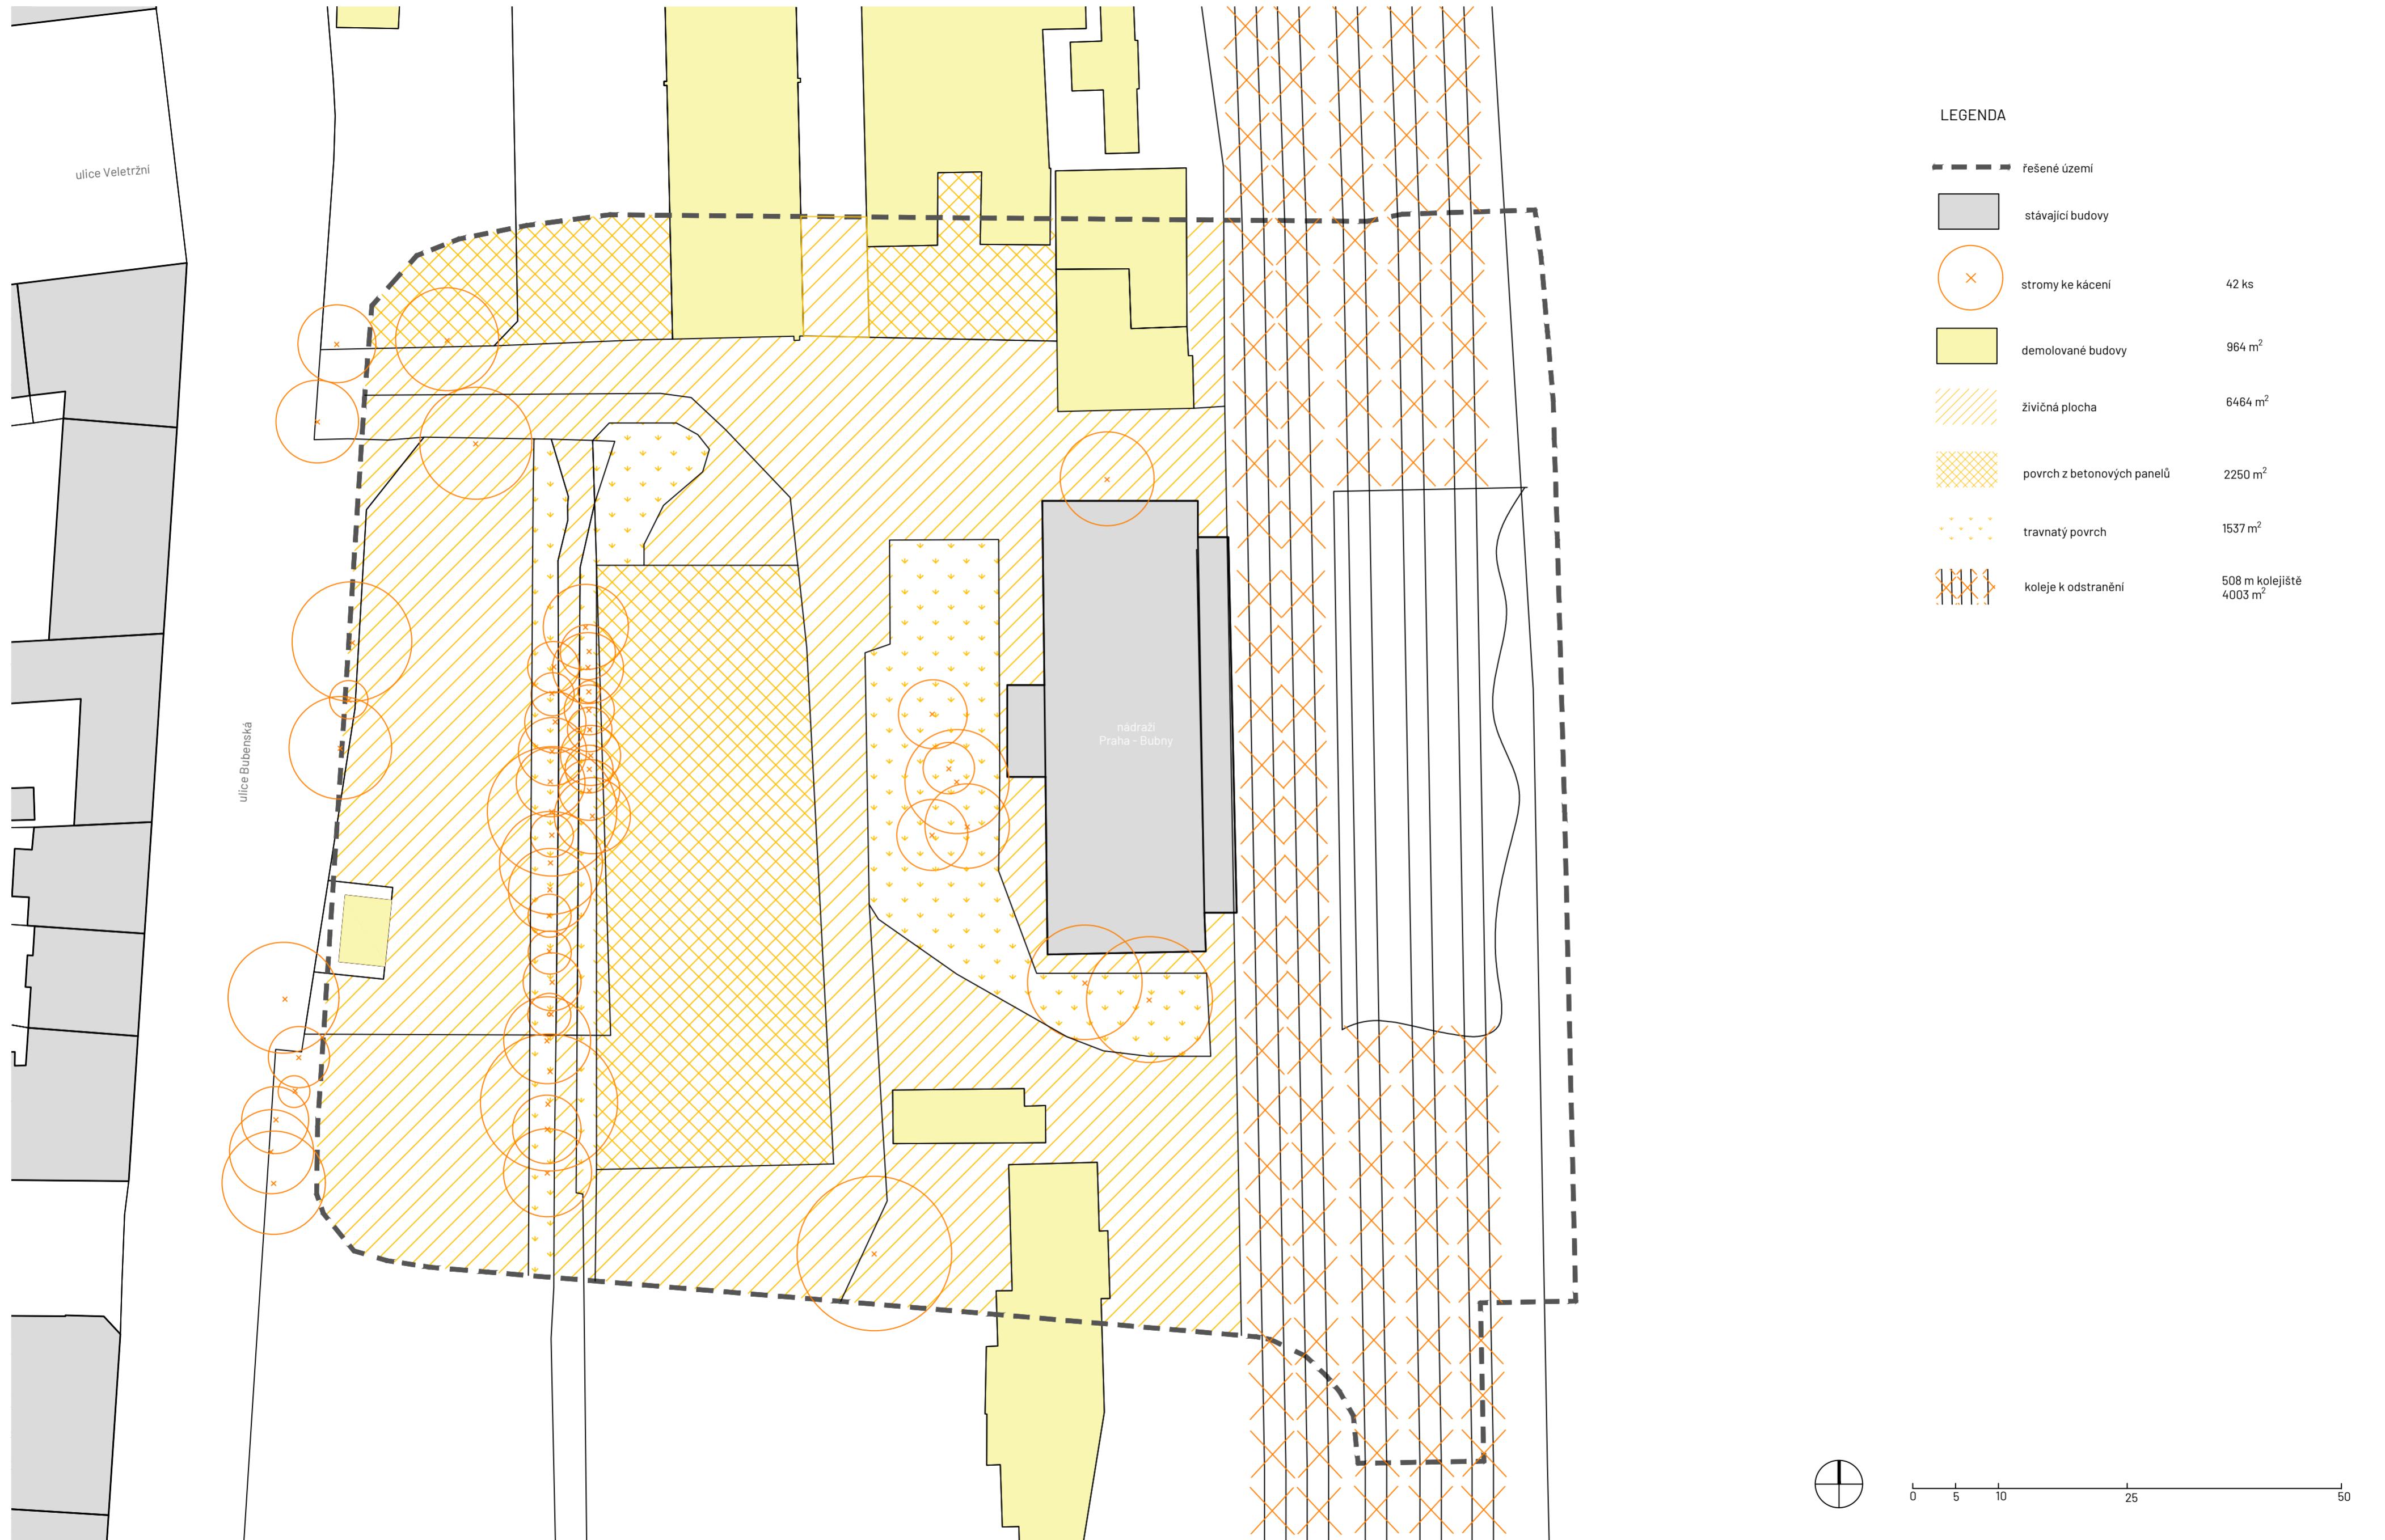
D.1.2 SITUACE DEMOLIC A KÁCENÍ

Poznámky:
koleje a budovy k odstranění vychází z urbanistické studie Holešovice Bubny - Zátorý, výměra ploch je uvedena pouze v řešeném území

Důvodem odstranění stromů je špatný stav, v některých případech kritický stav, rozšíření invazivních druhů, dále také samotná územní studie Holešovice Bubny – Zátory počítá s odstraněním těchto stromů i z důvodu celkové změny využívání prostoru, vniku nových ulic, zániku současných cest a výstavbou nových domů.

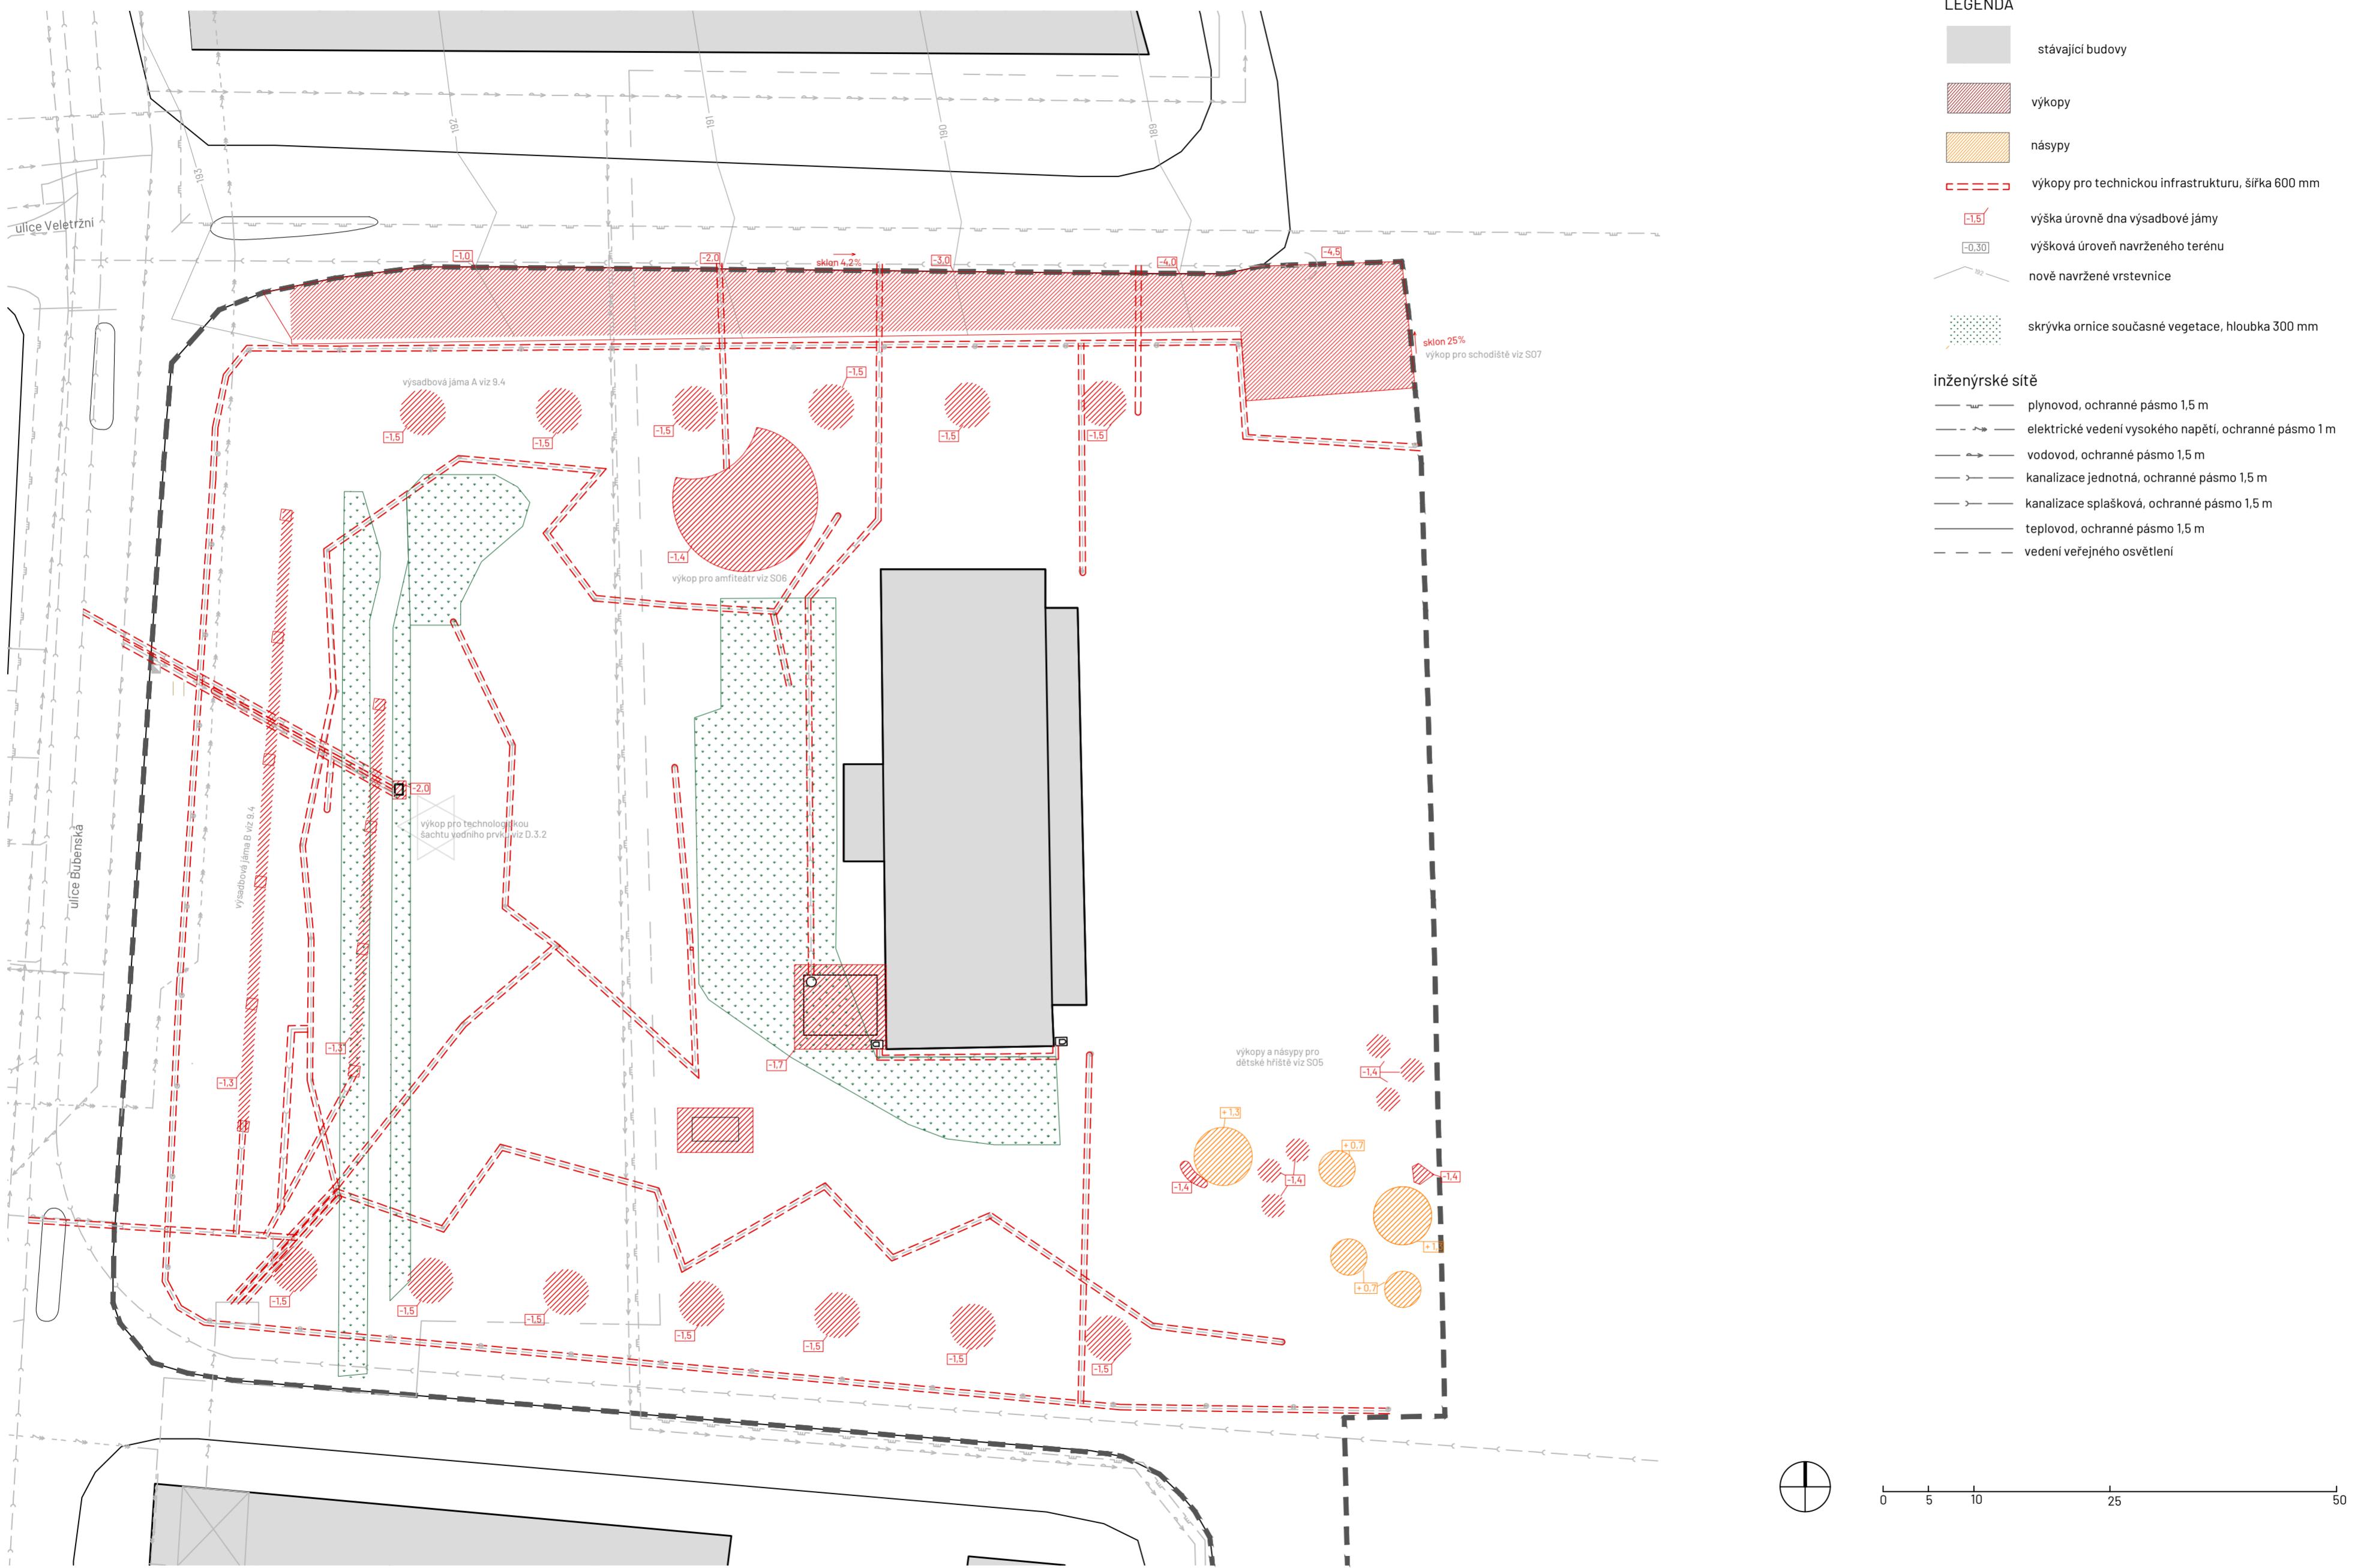
D.1.3 ZEMNÍ PRÁCE

Poznámky:
v současném stavu se celé území nachází na 193 vrstevnicí, terénní úpravy v severní části řešeného území respektují urbanistickou studii Holešovice - Bubny - Zátorý, ve které v této části vzniká nová ulice, která se svahuje směrem na východ
bod +- 0 odpovídá 193 m.n.m. (výškový systém Bpv.)

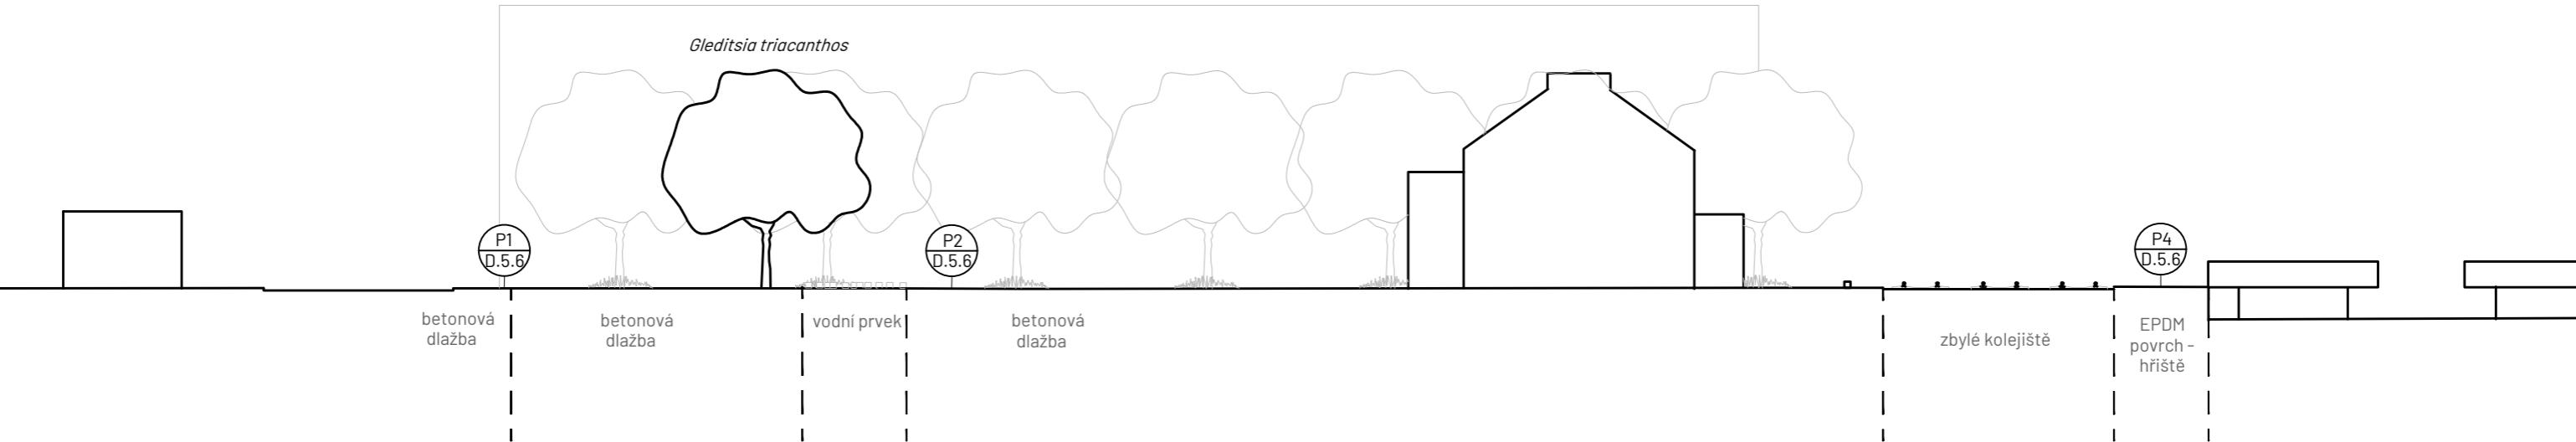
ŘEZ A - A'

v současném stavu se celé území nachází na 193 vrstevnici, terénní úpravy v severní části řešeného území respektují urbanistickou studii Holešovice - Bubny - Zátory, ve které v této části vzniká nová ulice, která se svažuje směrem na východ
bod +- 0 odpovídá 193 m.n.m. (výškový systém Bpv.)

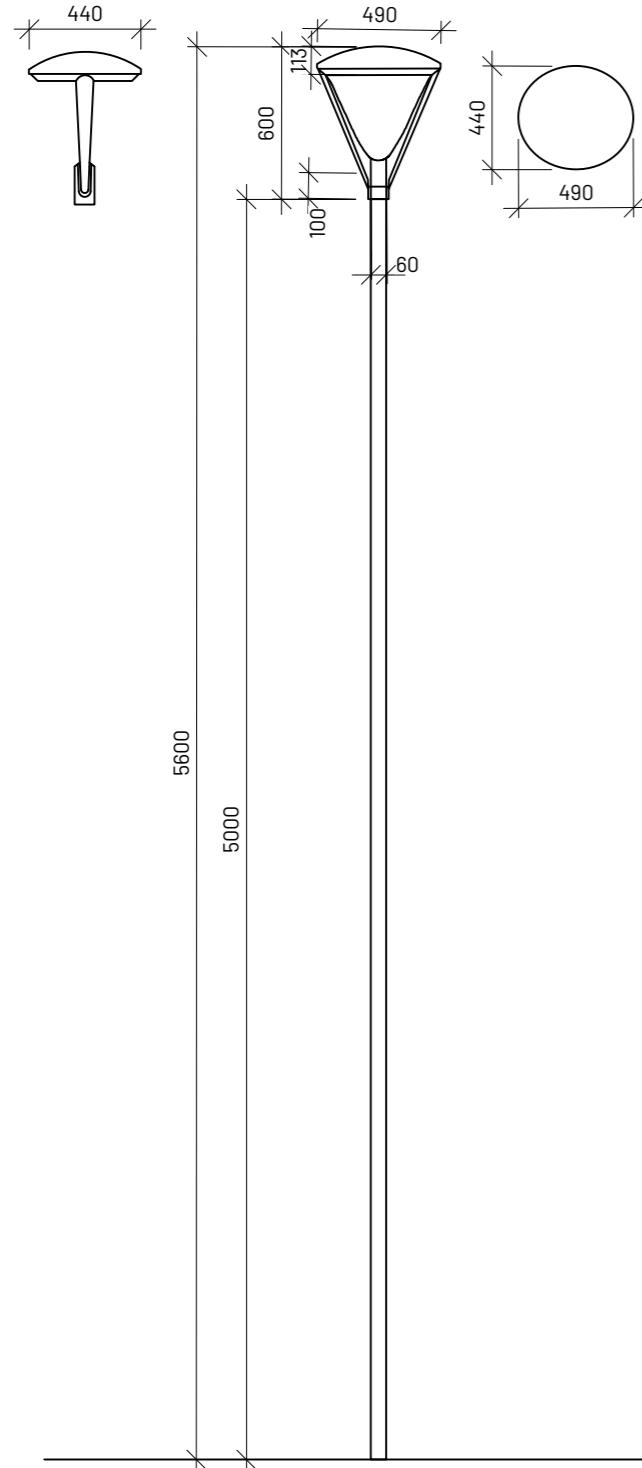
SO2
D.2.3 VEŘEJNÉ OSVĚTLENÍ TEKO

detail ukotvení veřejného osvětlení

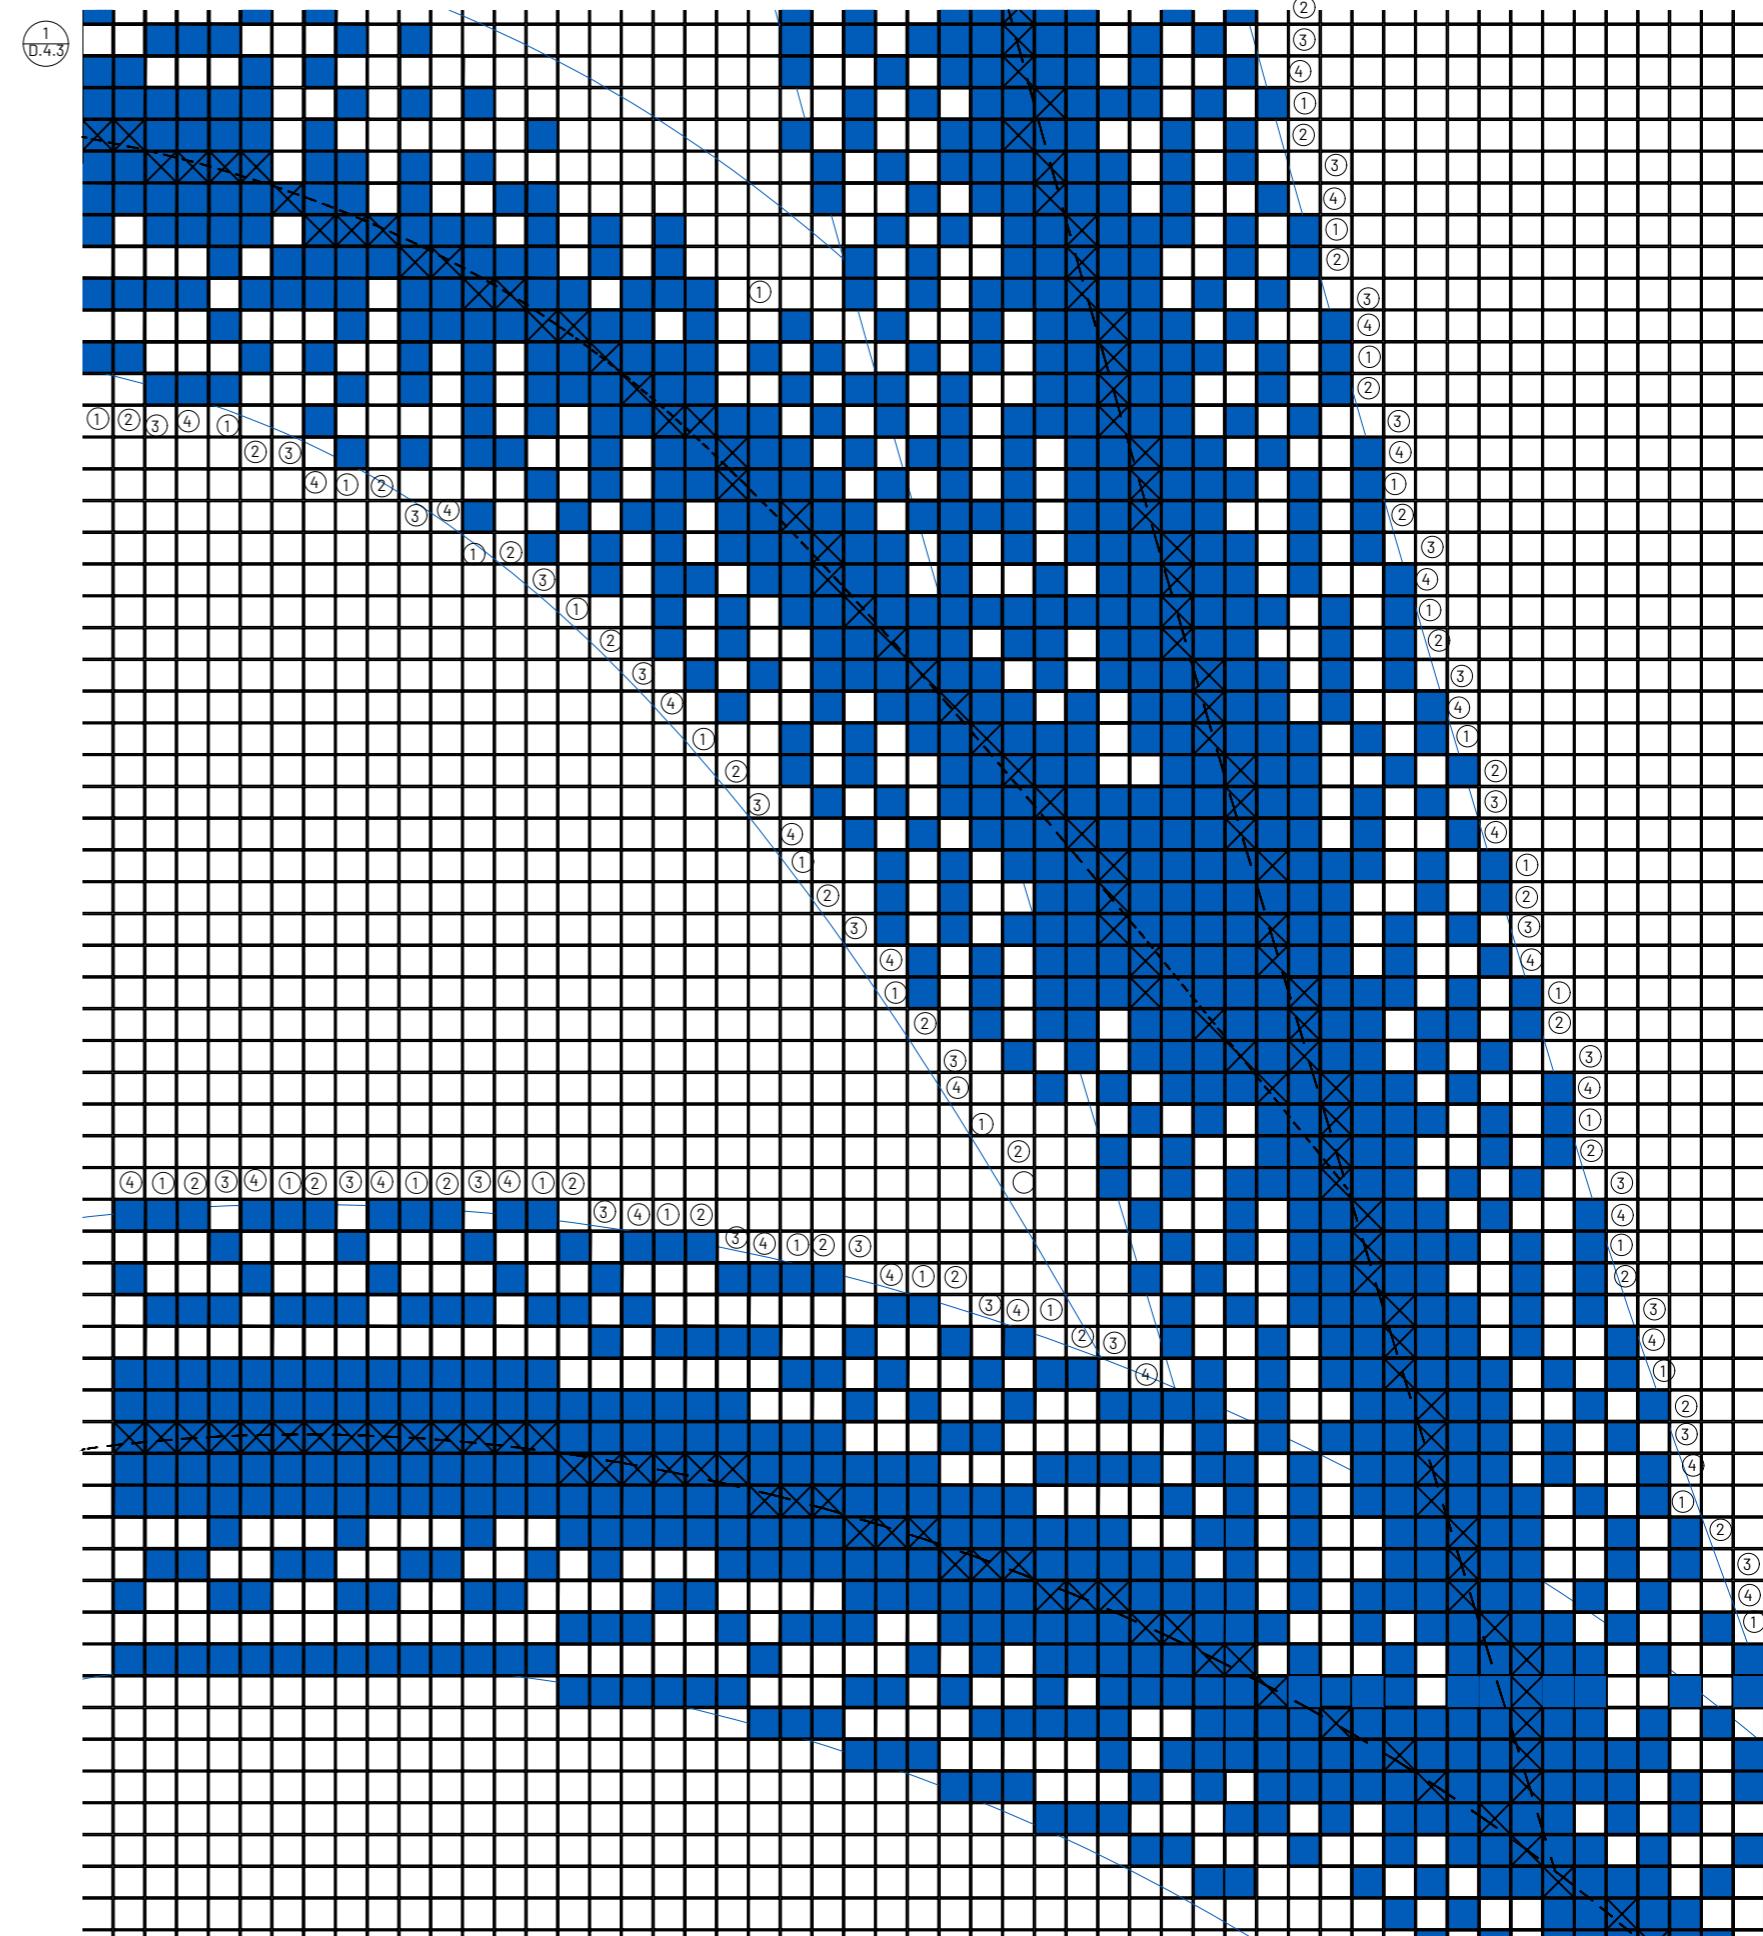
① varianta skládání dlažby

mozaika je skládána opakováně
podle vzorů 1-2-3-4-1-2-3-4-...

Propojujícím prvkem v celém prostoru je mozaika z dlažby, doplněná světly v dlažbě. Mozaika se táhne přes celé náměstí až ke vchodu do budovy. Symbolicky představuje hvězdy, které míří k budově, tak jako k budově mířili židé se žlutými hvězdami na oblečení před více než 80 lety.
