BAKALÁŘSKÁ PRÁCE

**Muzeum ticha
Lucie Jindrová**

Ateliér Sitta - Chmelová
Krajinářská architektura
LS 2022/2023
Fakulta architektury ČVUT v Praze

Téma bakalářské práce – český název: Muzeum ticha

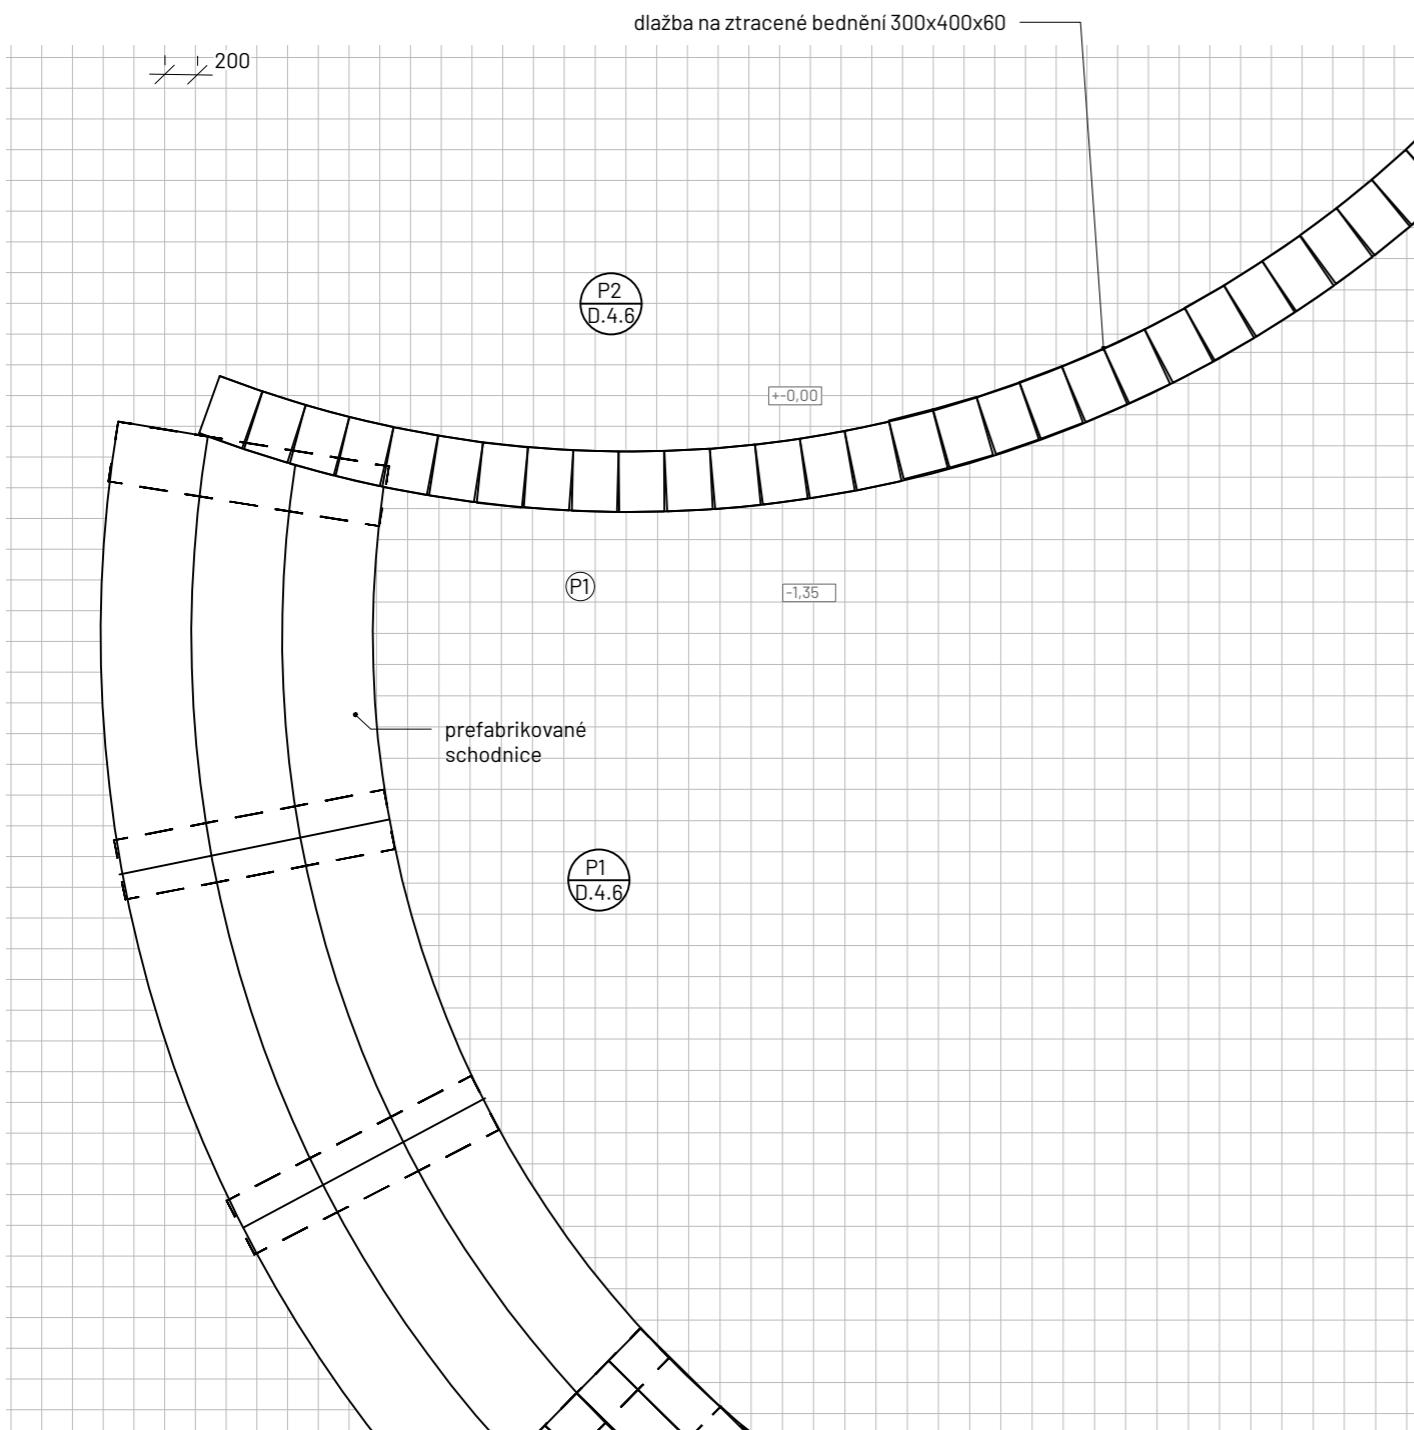
4
D.4.4

návaznost betonové dlažby na amfiteátr,
dlažba 200x200x80mm, spáry 10mm,
zákrytové desky na ztracené bednění
300x400x60mm, prefabrikované schodnice v
amfiteátru D.6.

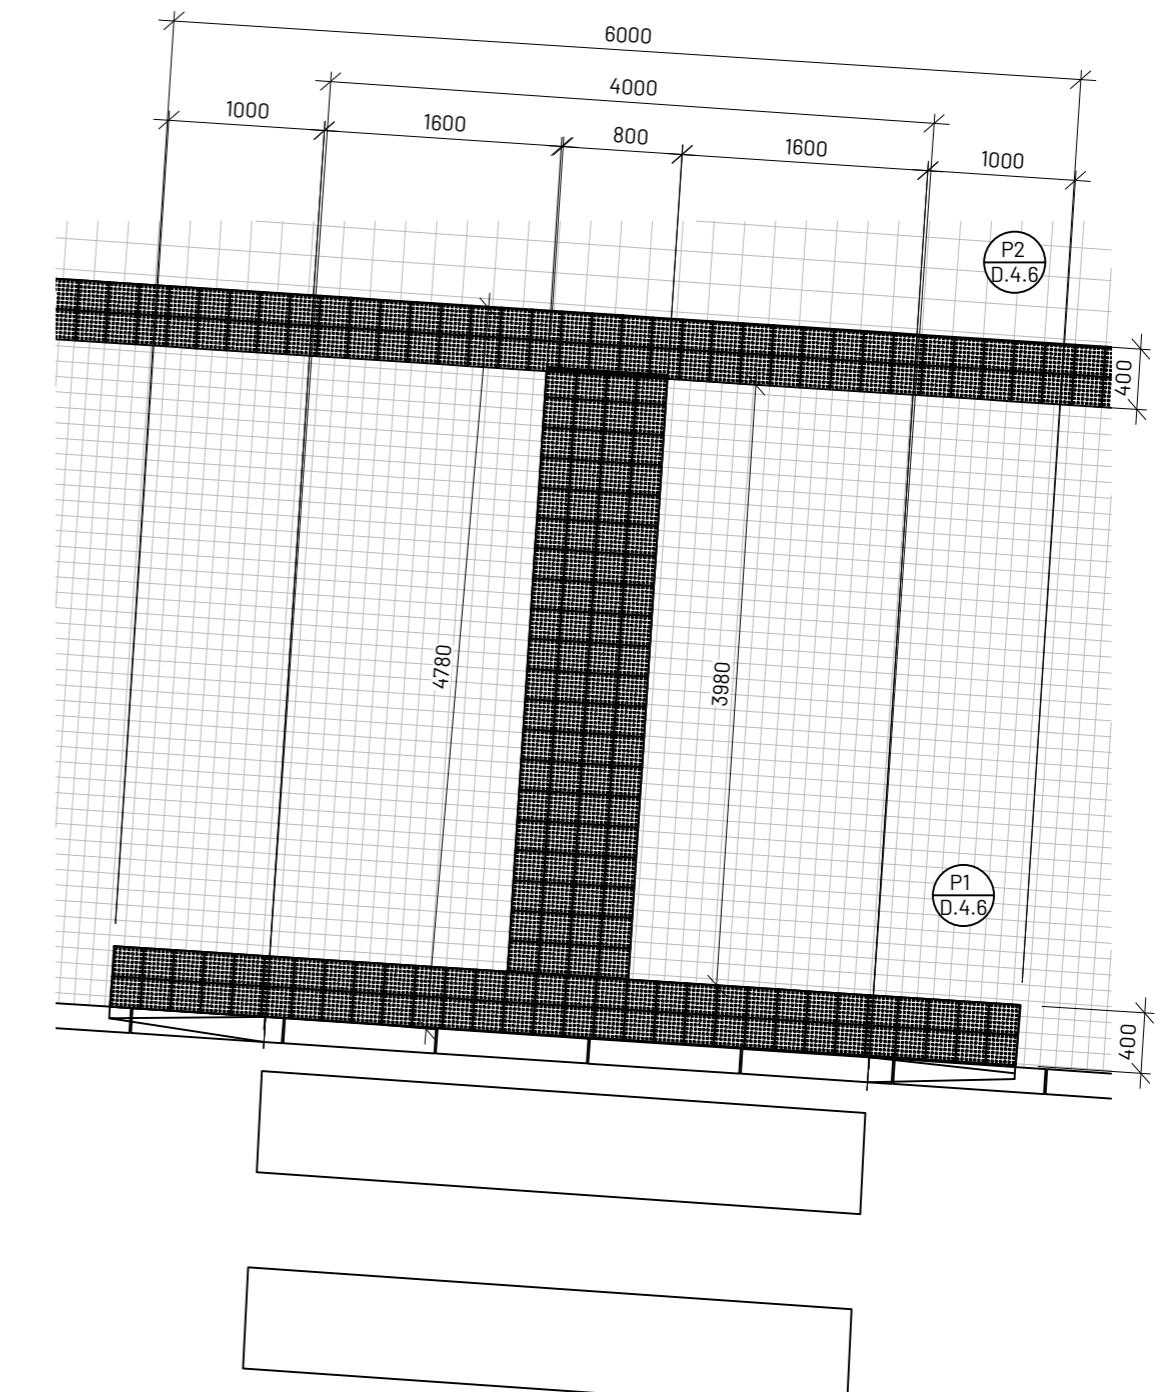
5
D.4.4

návaznost chodníku s dlažbou 100x100x80mm,
spáry 5mm, na přechod, signální pás z dlažby
200x200x80mm, spáry 10mm

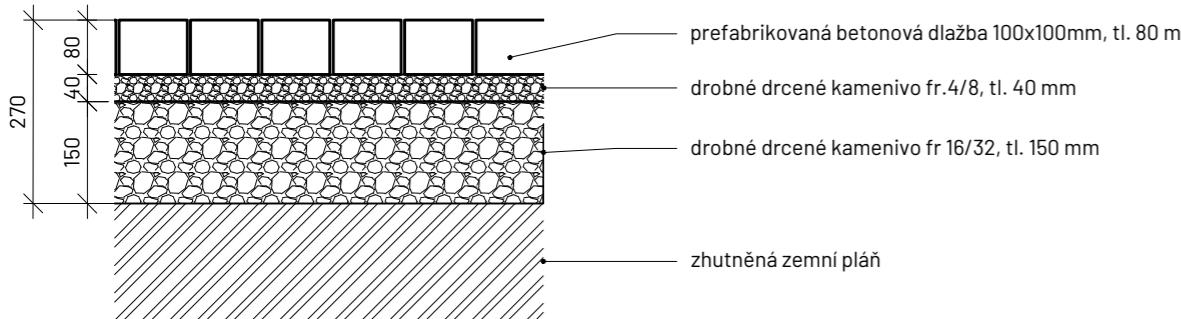
P1 dlážděný povrch pochozí

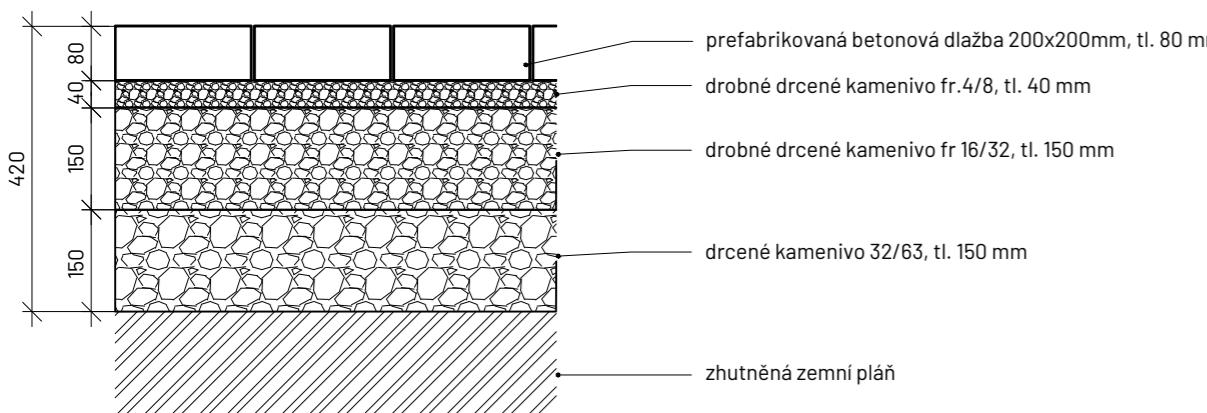
P2 dlážděný povrch s občasným pojezdem vozidel do 3,5 tun

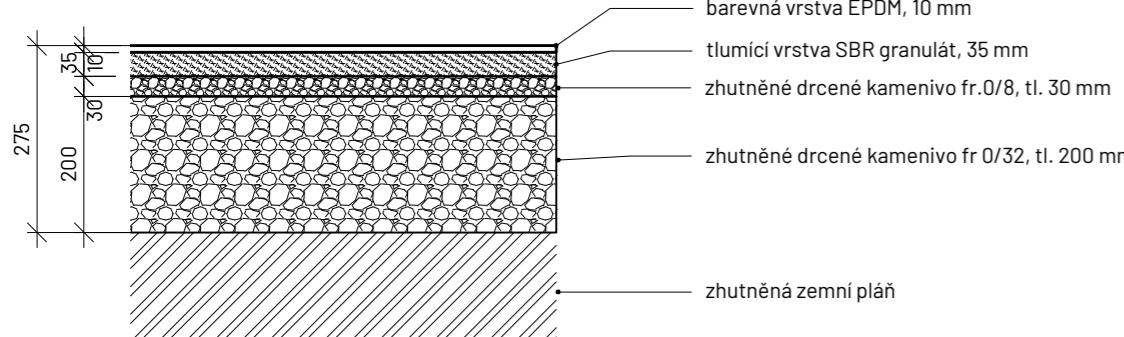
P4 EPDM povrch

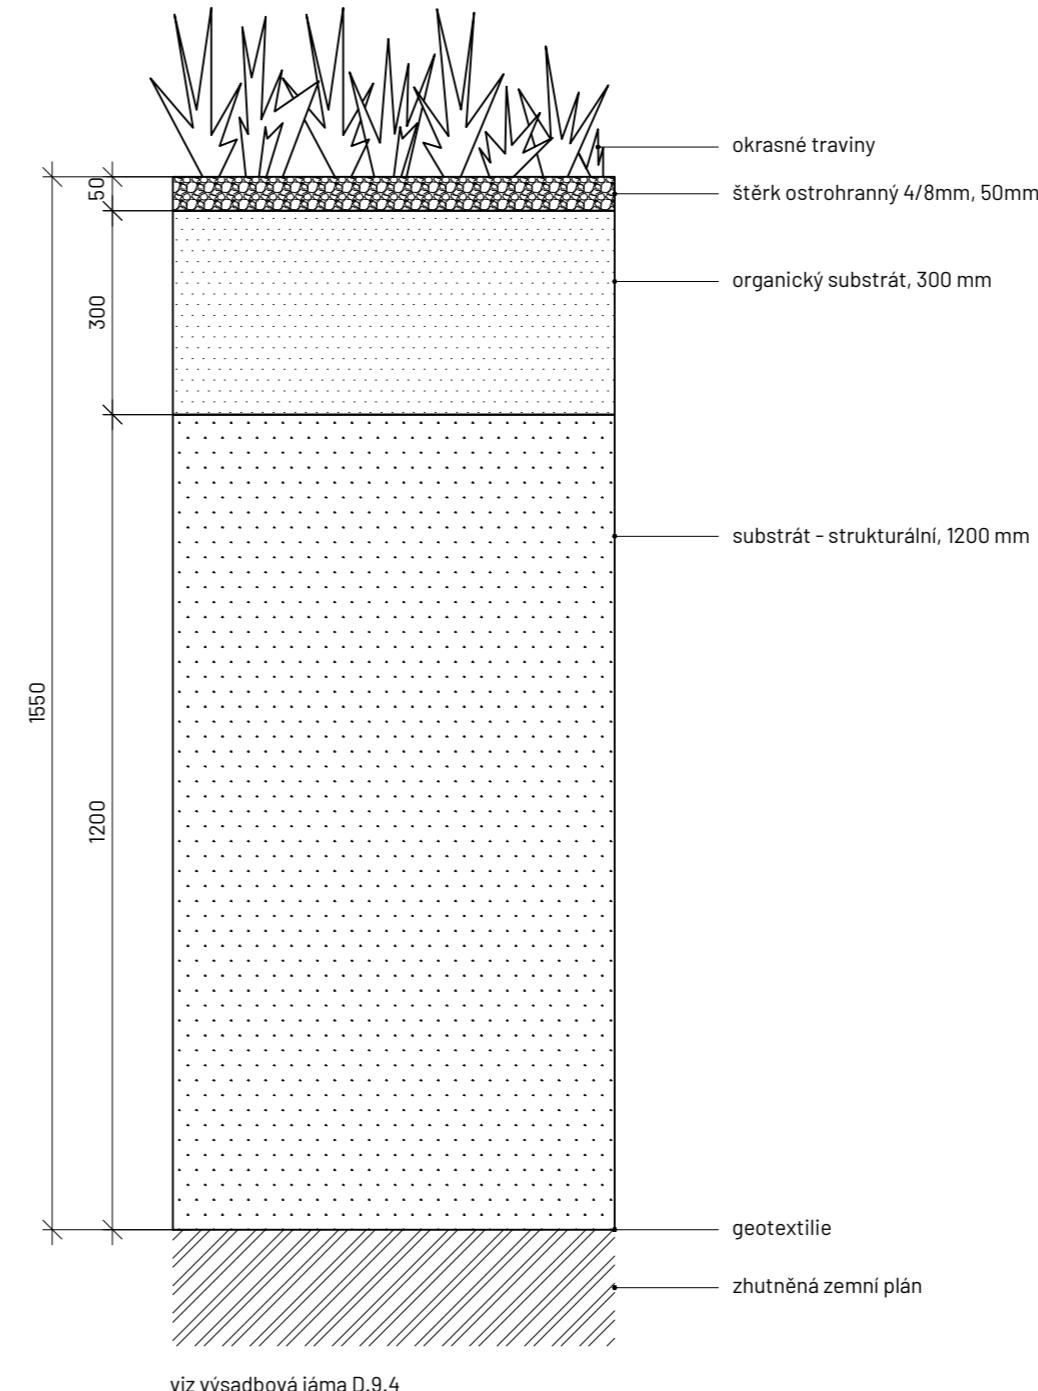
P3 travinový záhon (štěrkové vsakovací těleso)

Travinné záhony budou založeny do předem urovnáné a prokypřené půdy na určeném stanovišti. Jednotlivé substráty budou po záhoně rozprostřeny podle výkresu D.5.6. Výsadba bude následně provedena podle výsadbového schématu ve výkrese D.9.3.

Nejprve se rovnoměrně rozmístí skupinové rostliny. Po rozmístění všech rostlin se začne s výsadbou. Poté se rostliny ihned zalijí. Následně se celý záhon zamulčuje 7 cm drceného kameniva frakce 8/16, jehož funkcí je zamezení zaplevelení a udržení vlhkosti v půdě.

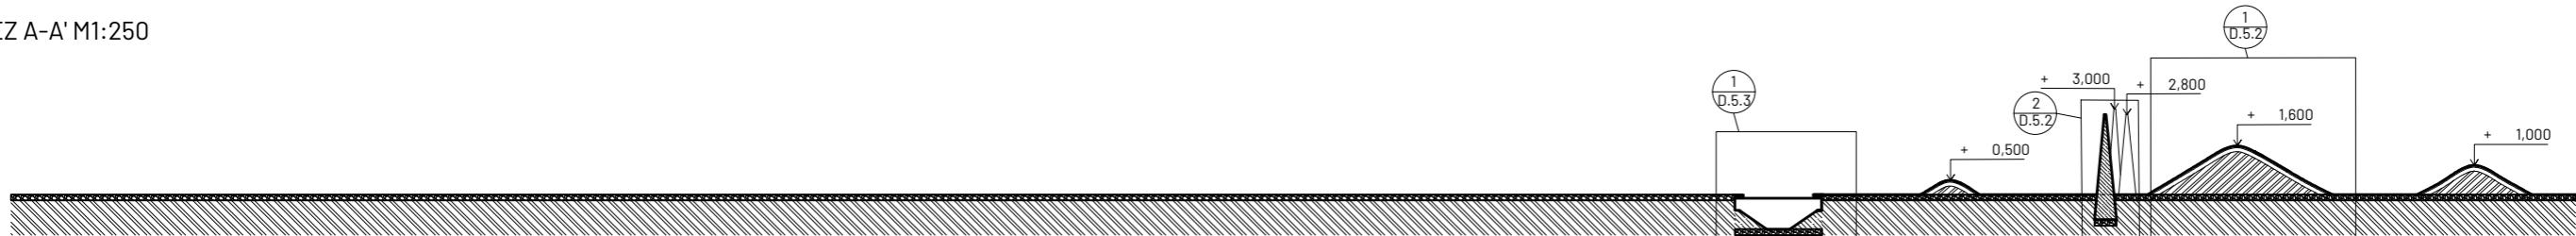
ŘEZ A-A' M1:250

D.5.1 DĚTSKÉ HŘIŠTĚ M1:250

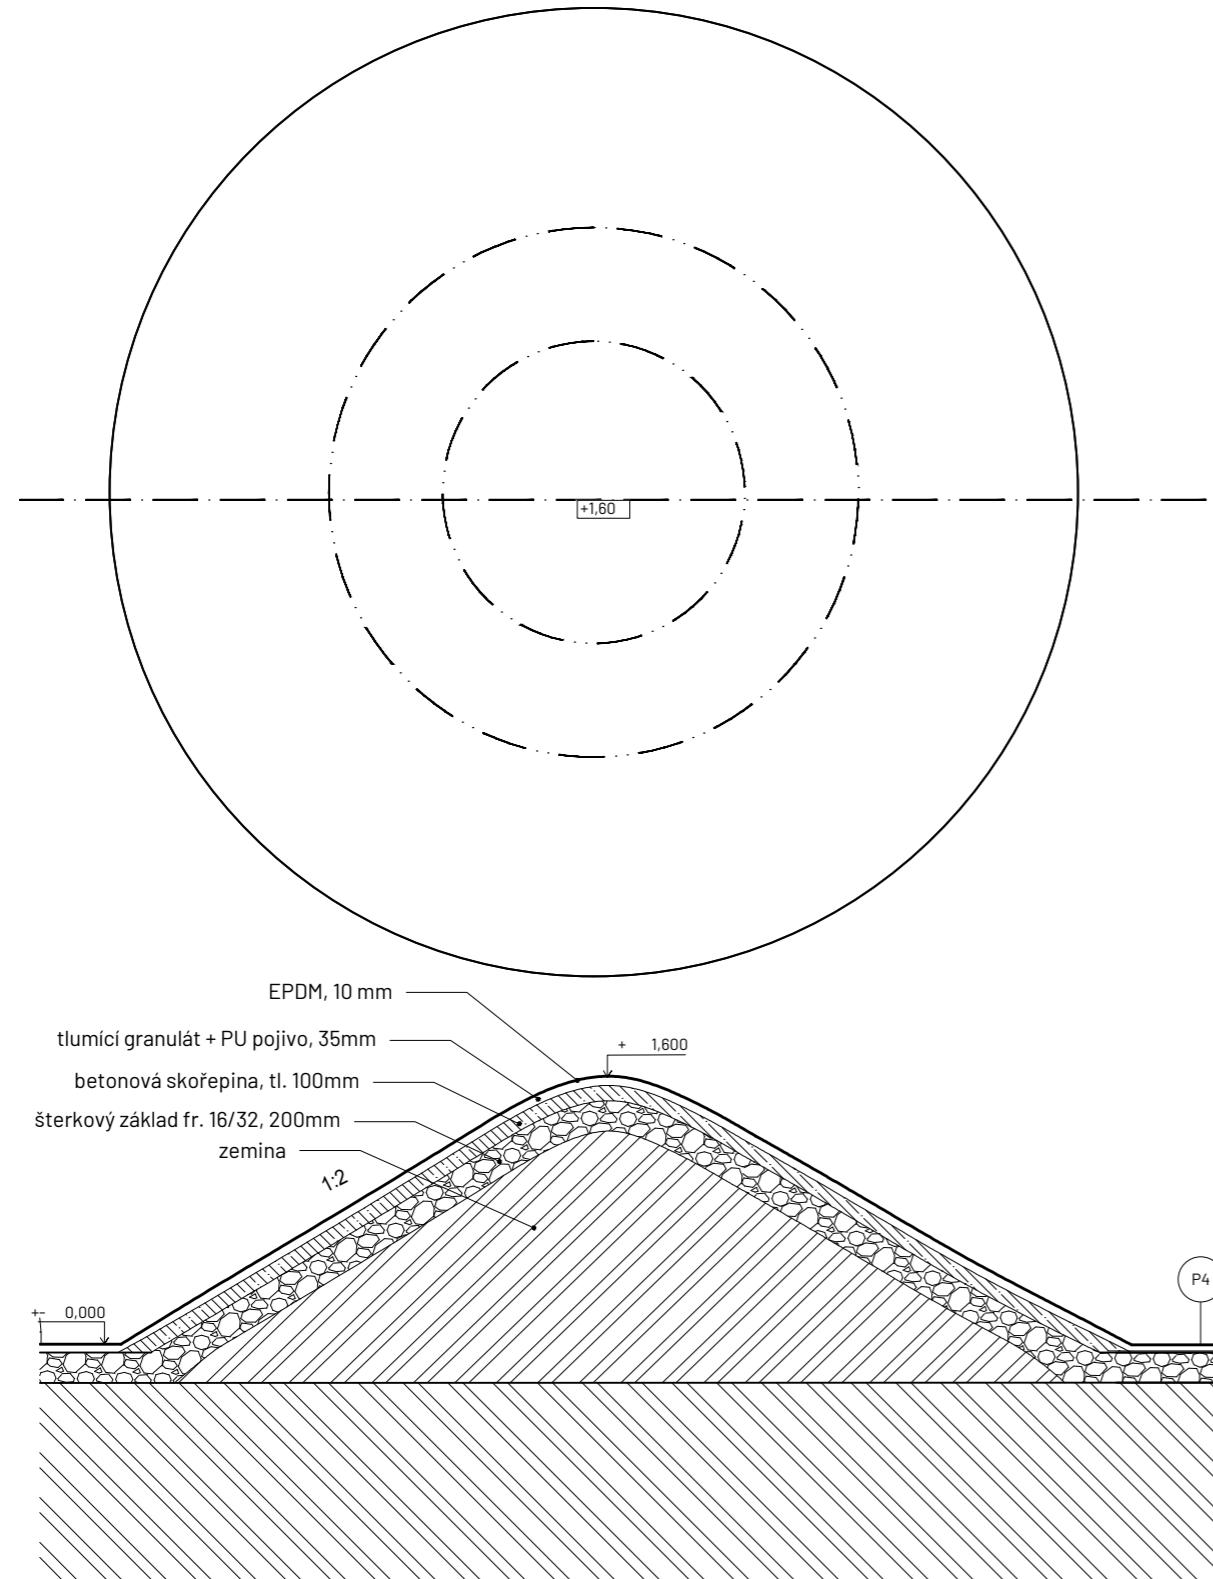
1
D.5.2

detail kopečků na dětském hřišti, EPDM povrch 10mm, tlumící granulát + pojivo 35mm, betonová skořepina 100mm, štěrk 200mm, vytvarovaná zemina, sklon kopečku je 1:2

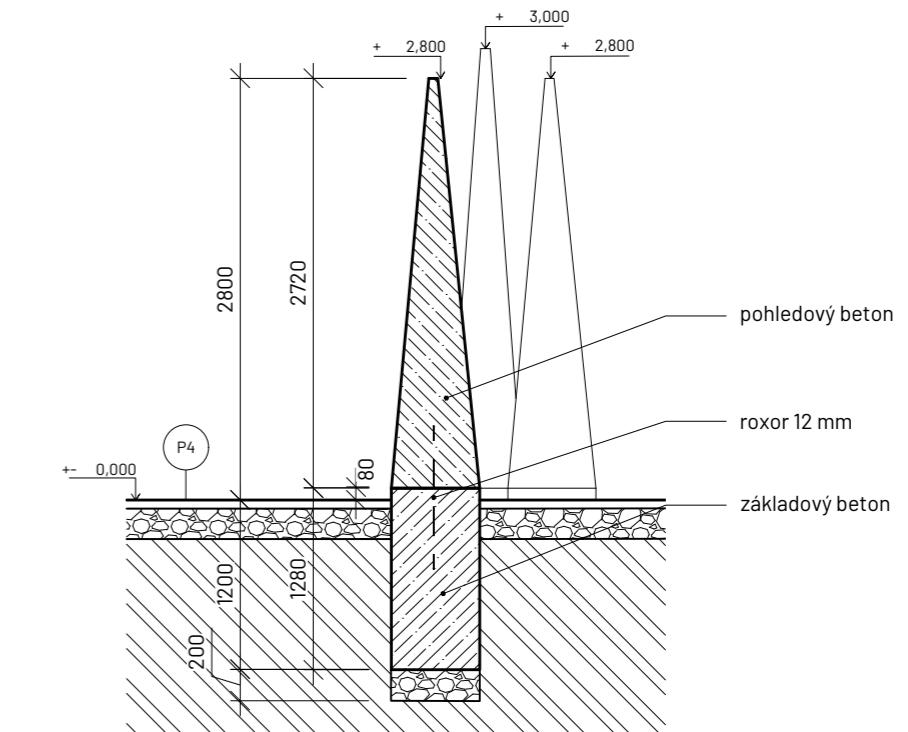
2
D.5.2

betonové skulptury odkazující na kresbu měsíční krajiny od Petra Ginze, která byla inspirací pro hřiště, skulptury jsou z pohledového betonu

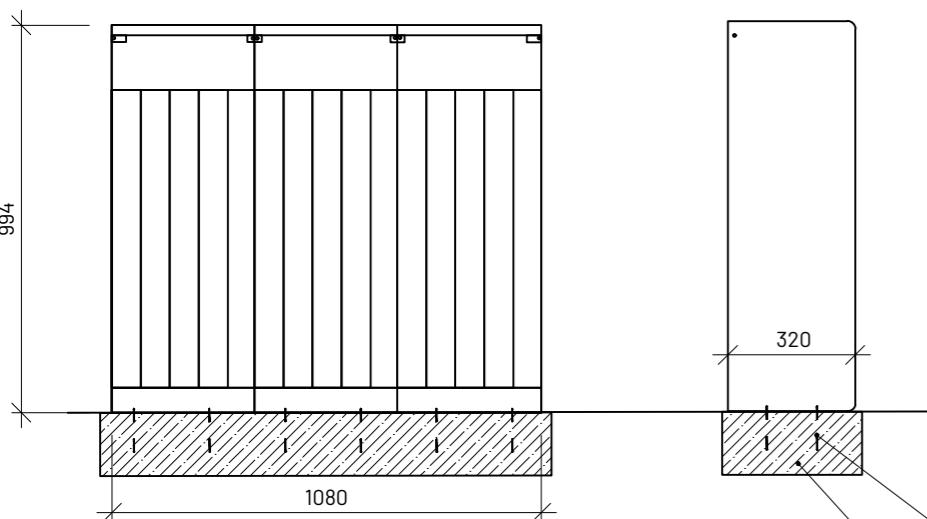
S08
D.8.5 ODPADKOVÝ KOŠ MAG - KMA 312

odpadkový koš na třídený odpad, papír, plast, smíšený odpad

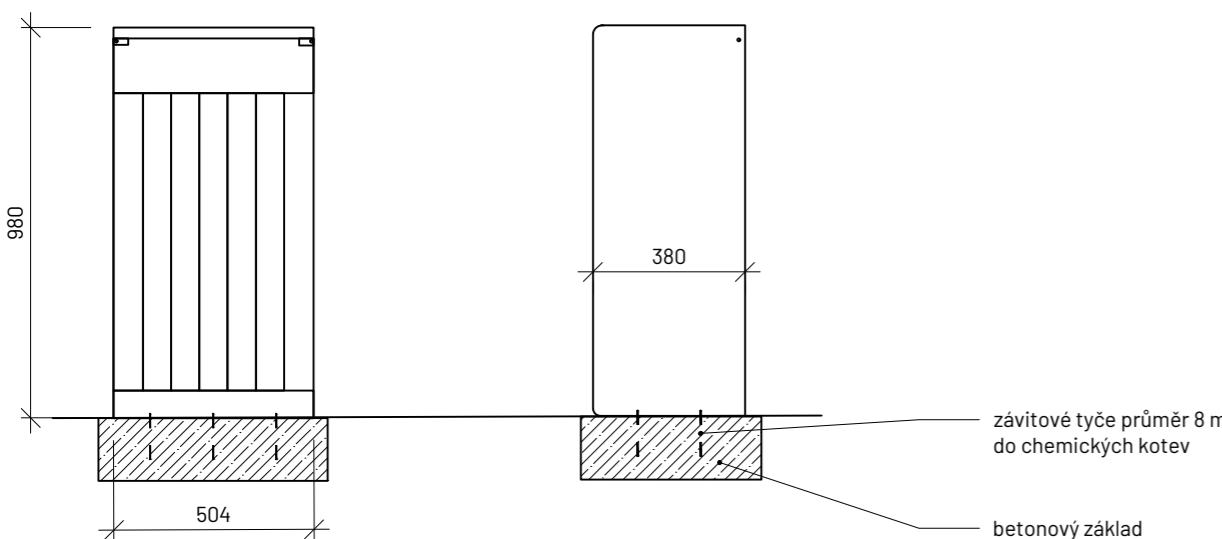
S08
D.8.6 ODPADKOVÝ KOŠ MAG KMA 512

odpadkový koš na smíšený odpad

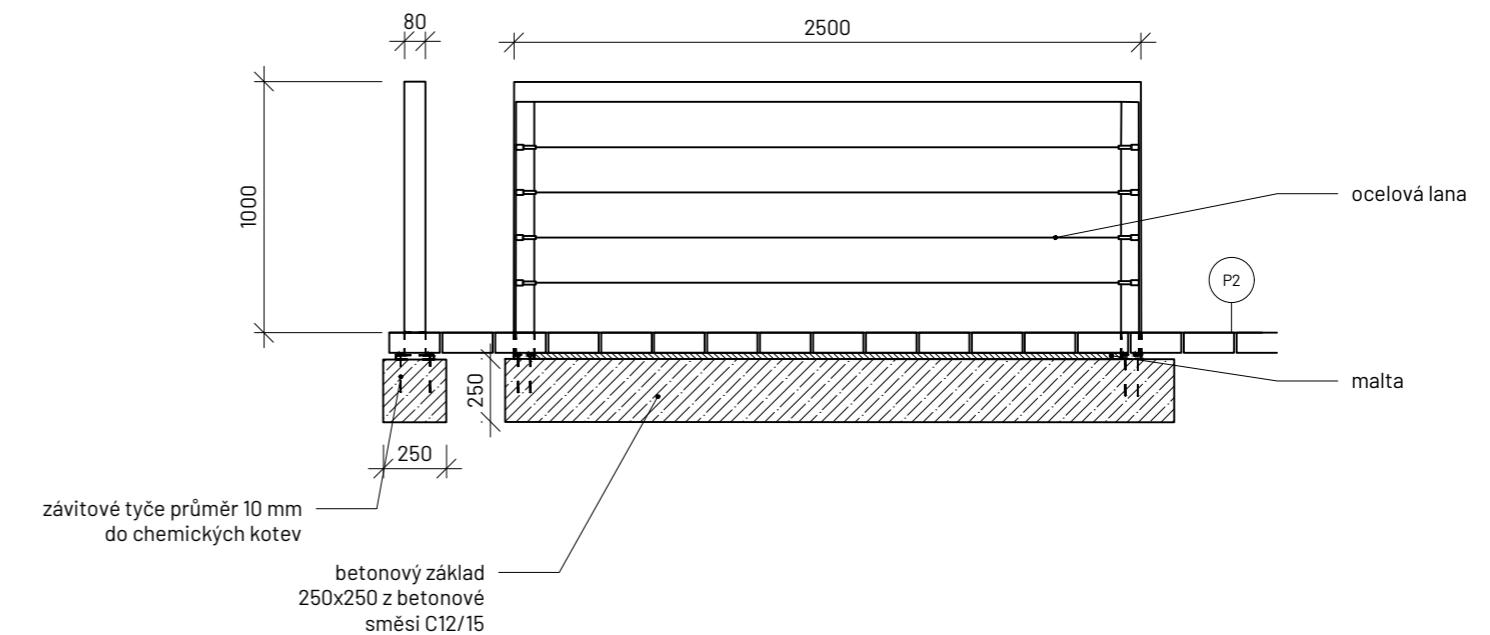
S08
D.8.8 OCELOVÉ ZÁBRADLÍ LOTLIMIT

typizované zábradlí z mmcite.com
