## BAKALÁŘSKÁ PRÁCE

Motol - střecha volající po terapii imaginace

Fakulta architektury ČVUT v Praze / Krajinářská architektura

Náplní tohoto projektu je navrhnout úpravy střešní terasy Fakultní nemocnice v Praze-Motol, aby uspokojovali potřeby pacientů i návštěvníků a zároveň co nejlépe využívali dostupný prostor s ohledem na limity střechy. Cílem práce je dopracování studie do podrobnosti odpovídající dokumentaci pro stavební řízení a realizaci.

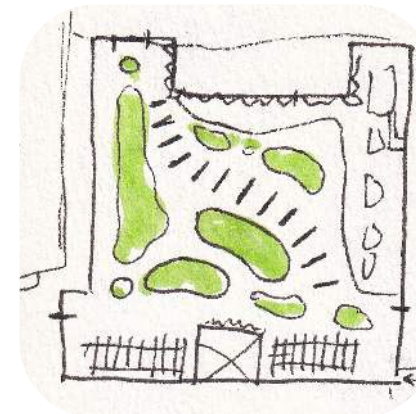
První koncept byl přiblížit terasu krajině vytvořením velkých travní kopce s cestou z trelážních oblouků.

Jednoduchý první návrh s hlavními body projektu – ostrovy, treláž, pergola

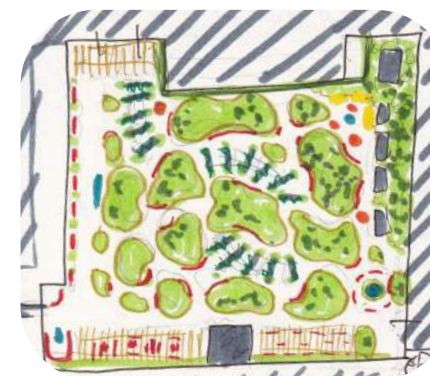
Zde ostrovy připomínali kapalinu, cesty treláže byly rozbité (není kam je dovést) a vznikají otevřené místnosti. Došlo k přidání zastřešení ke hlavnímu vchodu z budovy – působí organičtěji

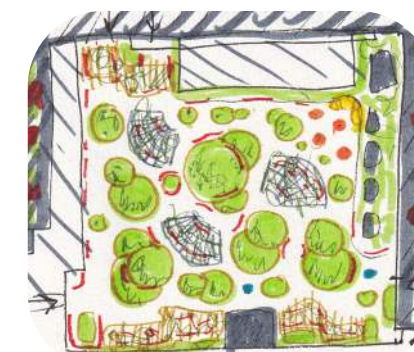
Další měl ostrovy jako překrývající se kruhy, objevili se pochozí travní plochy se sezením a možná místa pro vodní prvky. Oblouky se spojily. Celkově působí čistě.

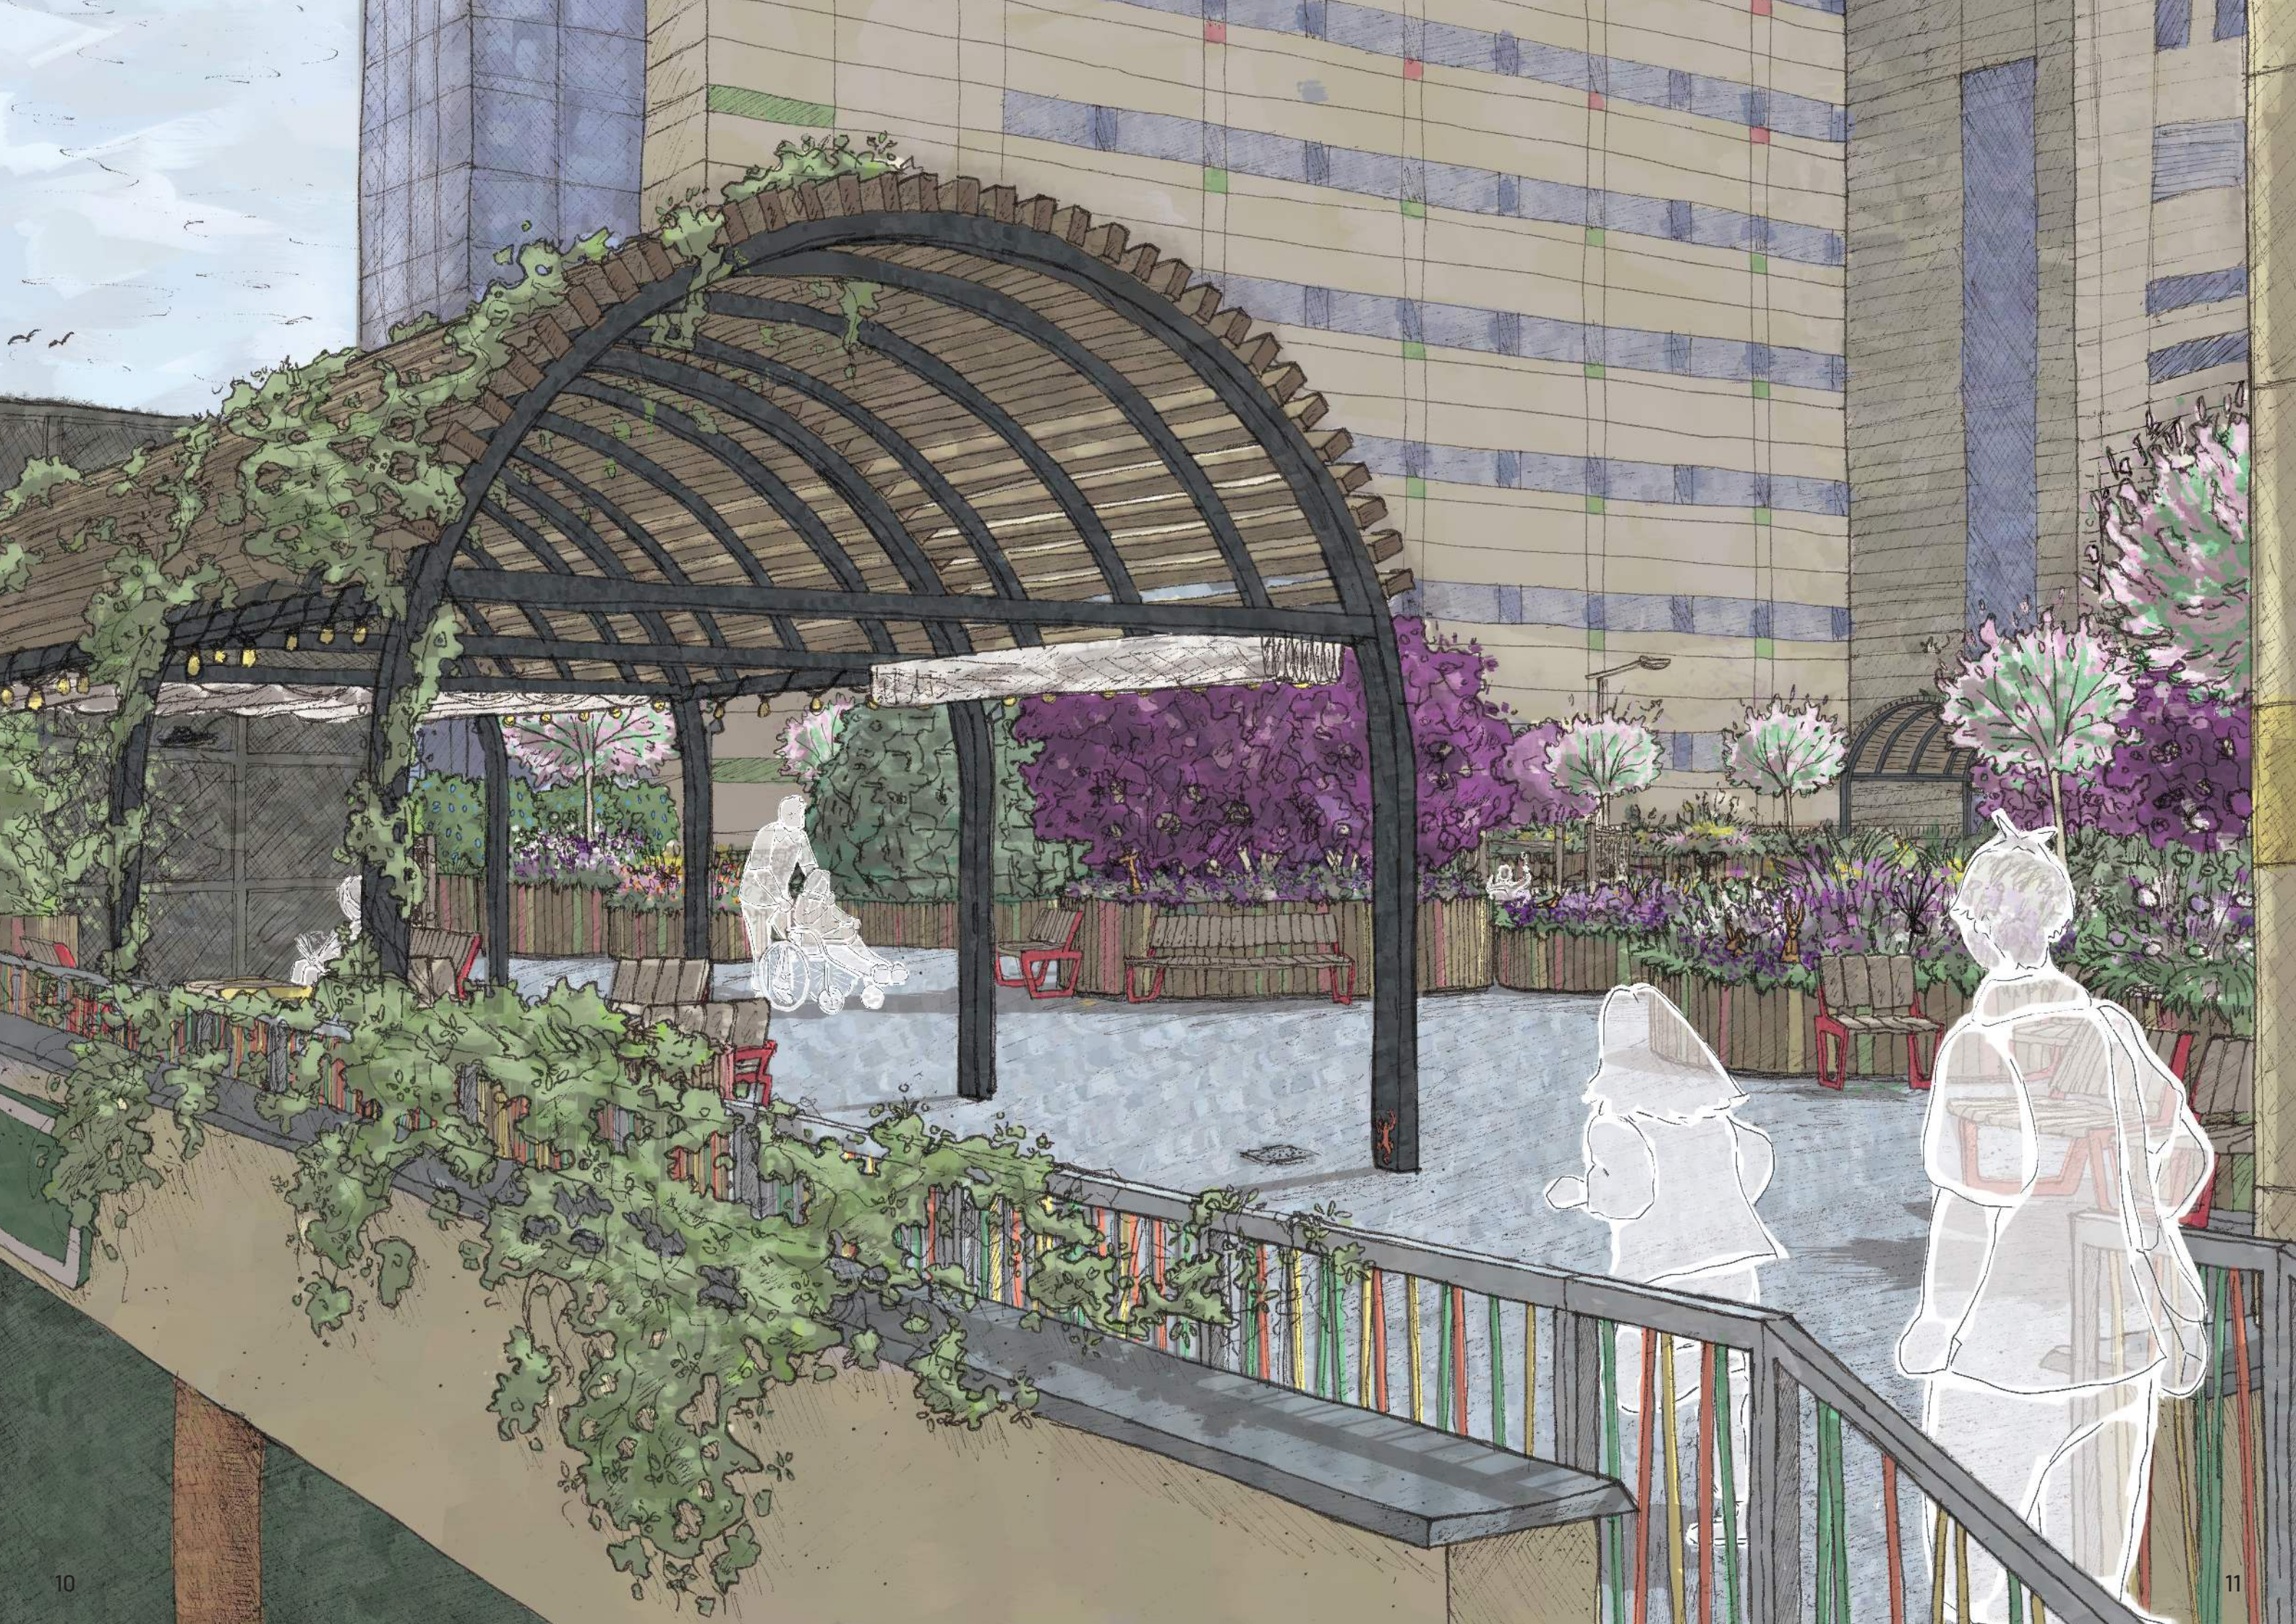
## axonometrie M 1:300

Celá terasa je konstrukcemi i vegetací vertikálně rozrušena pro imitaci přirozené struktury v přírodní krajině.

Pro propojení s okolním prostorem a upozornění na střechu se vyvýšené záhony umístí také do okolí střechy.

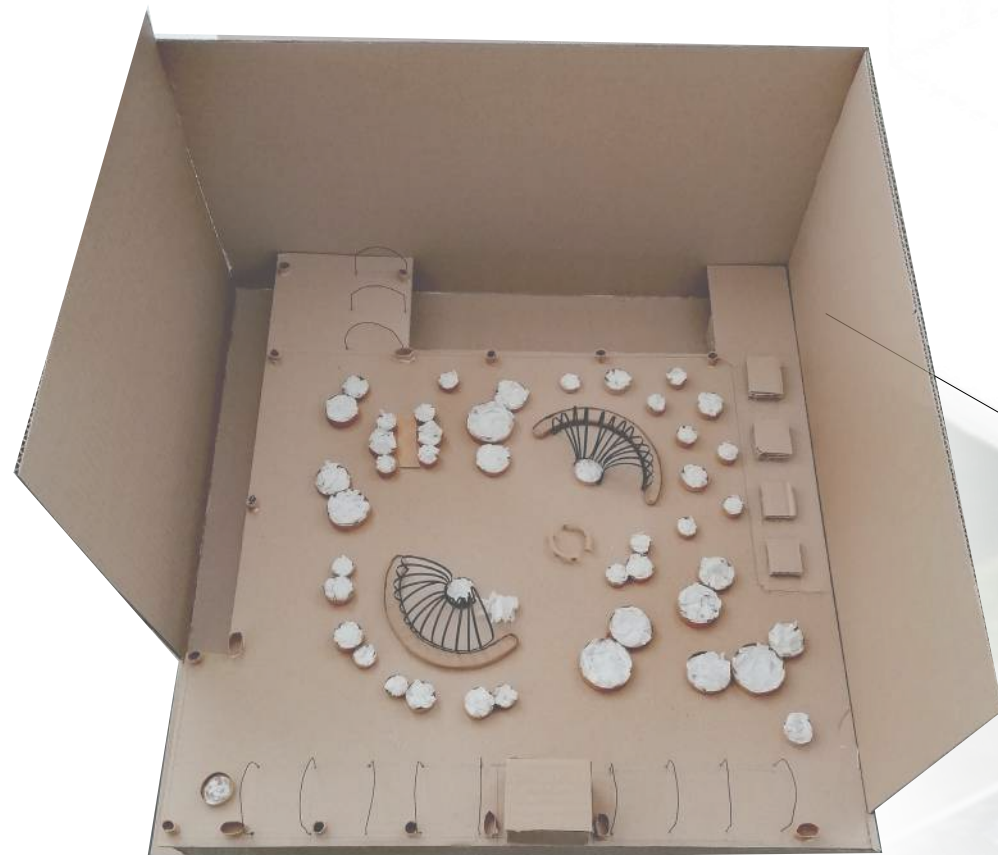
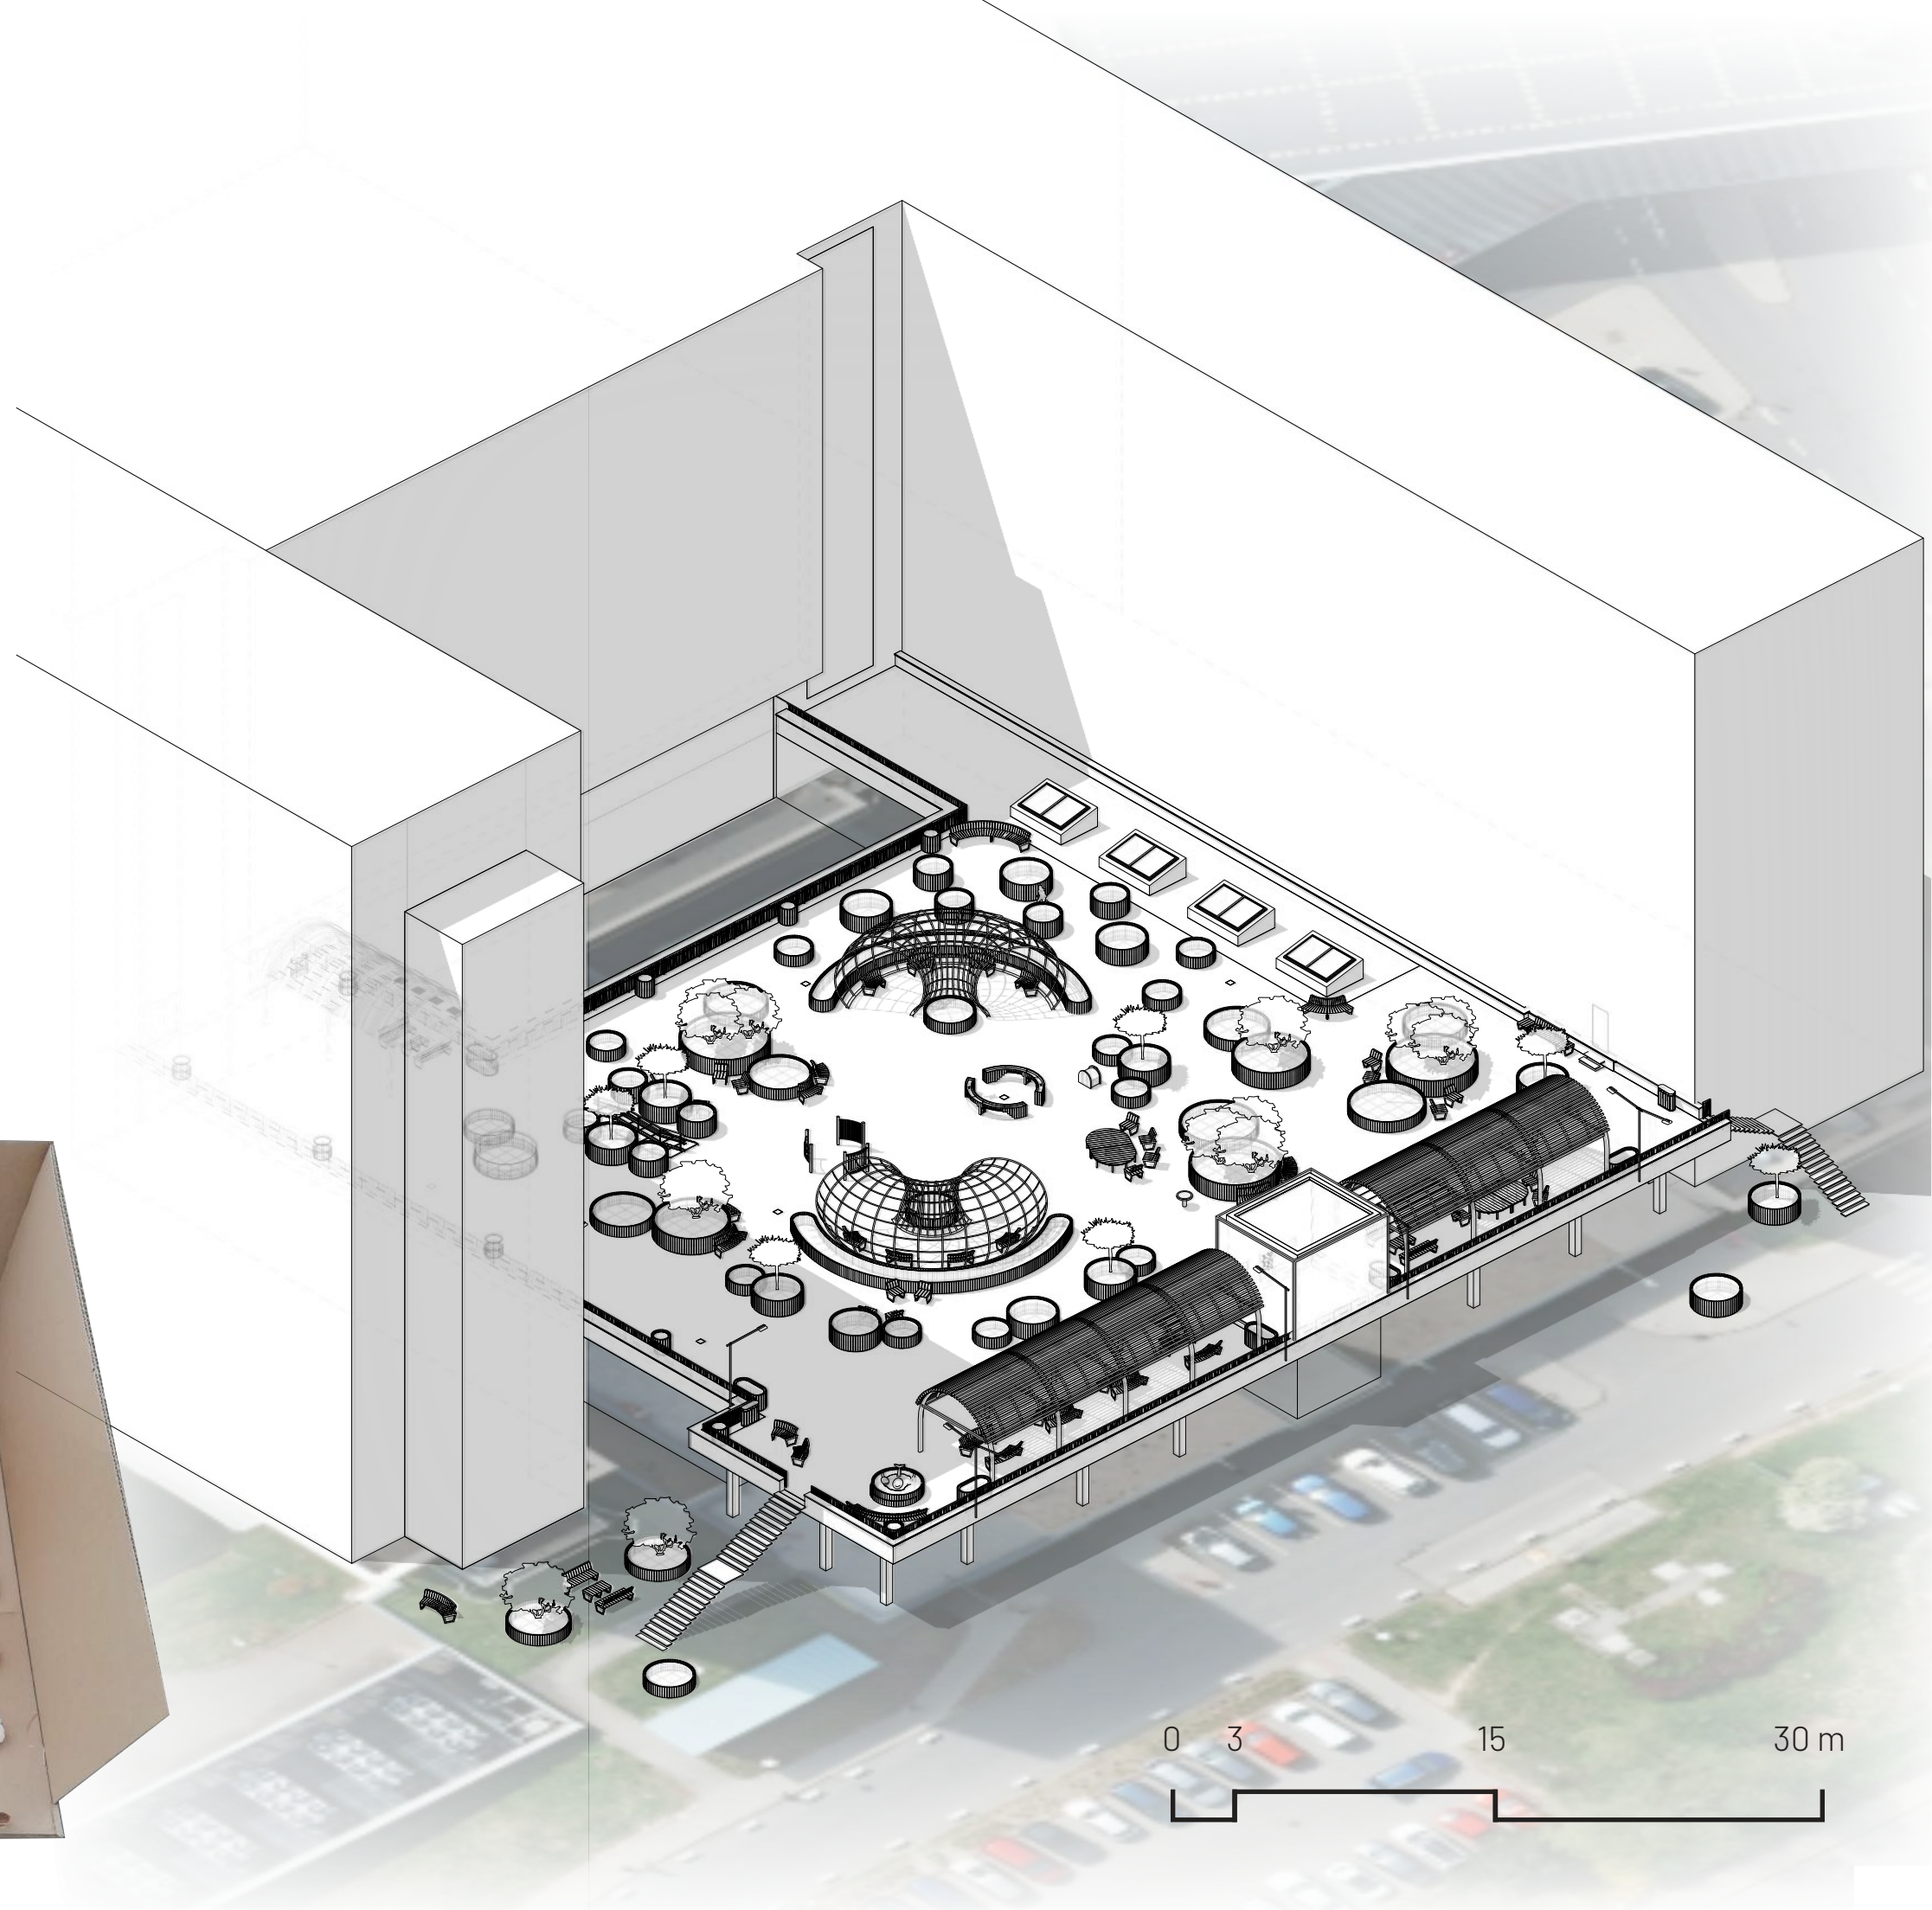
# situace

Jako hlavní povrch zůstane původní kamená dlažba (600x300mm), která se rozšíří a v některých místech u atiky a prostupů odstraní. Dále se ponechá kačírek v oblasti technických prvků střechy, který se nechá prorůstat náletovou vegetací.

Prostor při krajích je ponechán volnější a jasnější, aby cesta tam a sem nebyla zbytečně komplikovaná.

Centrum je spíše hravý prostor pro děti a rodiny s vodním a hracími prvky, který je uzavřený loubími.

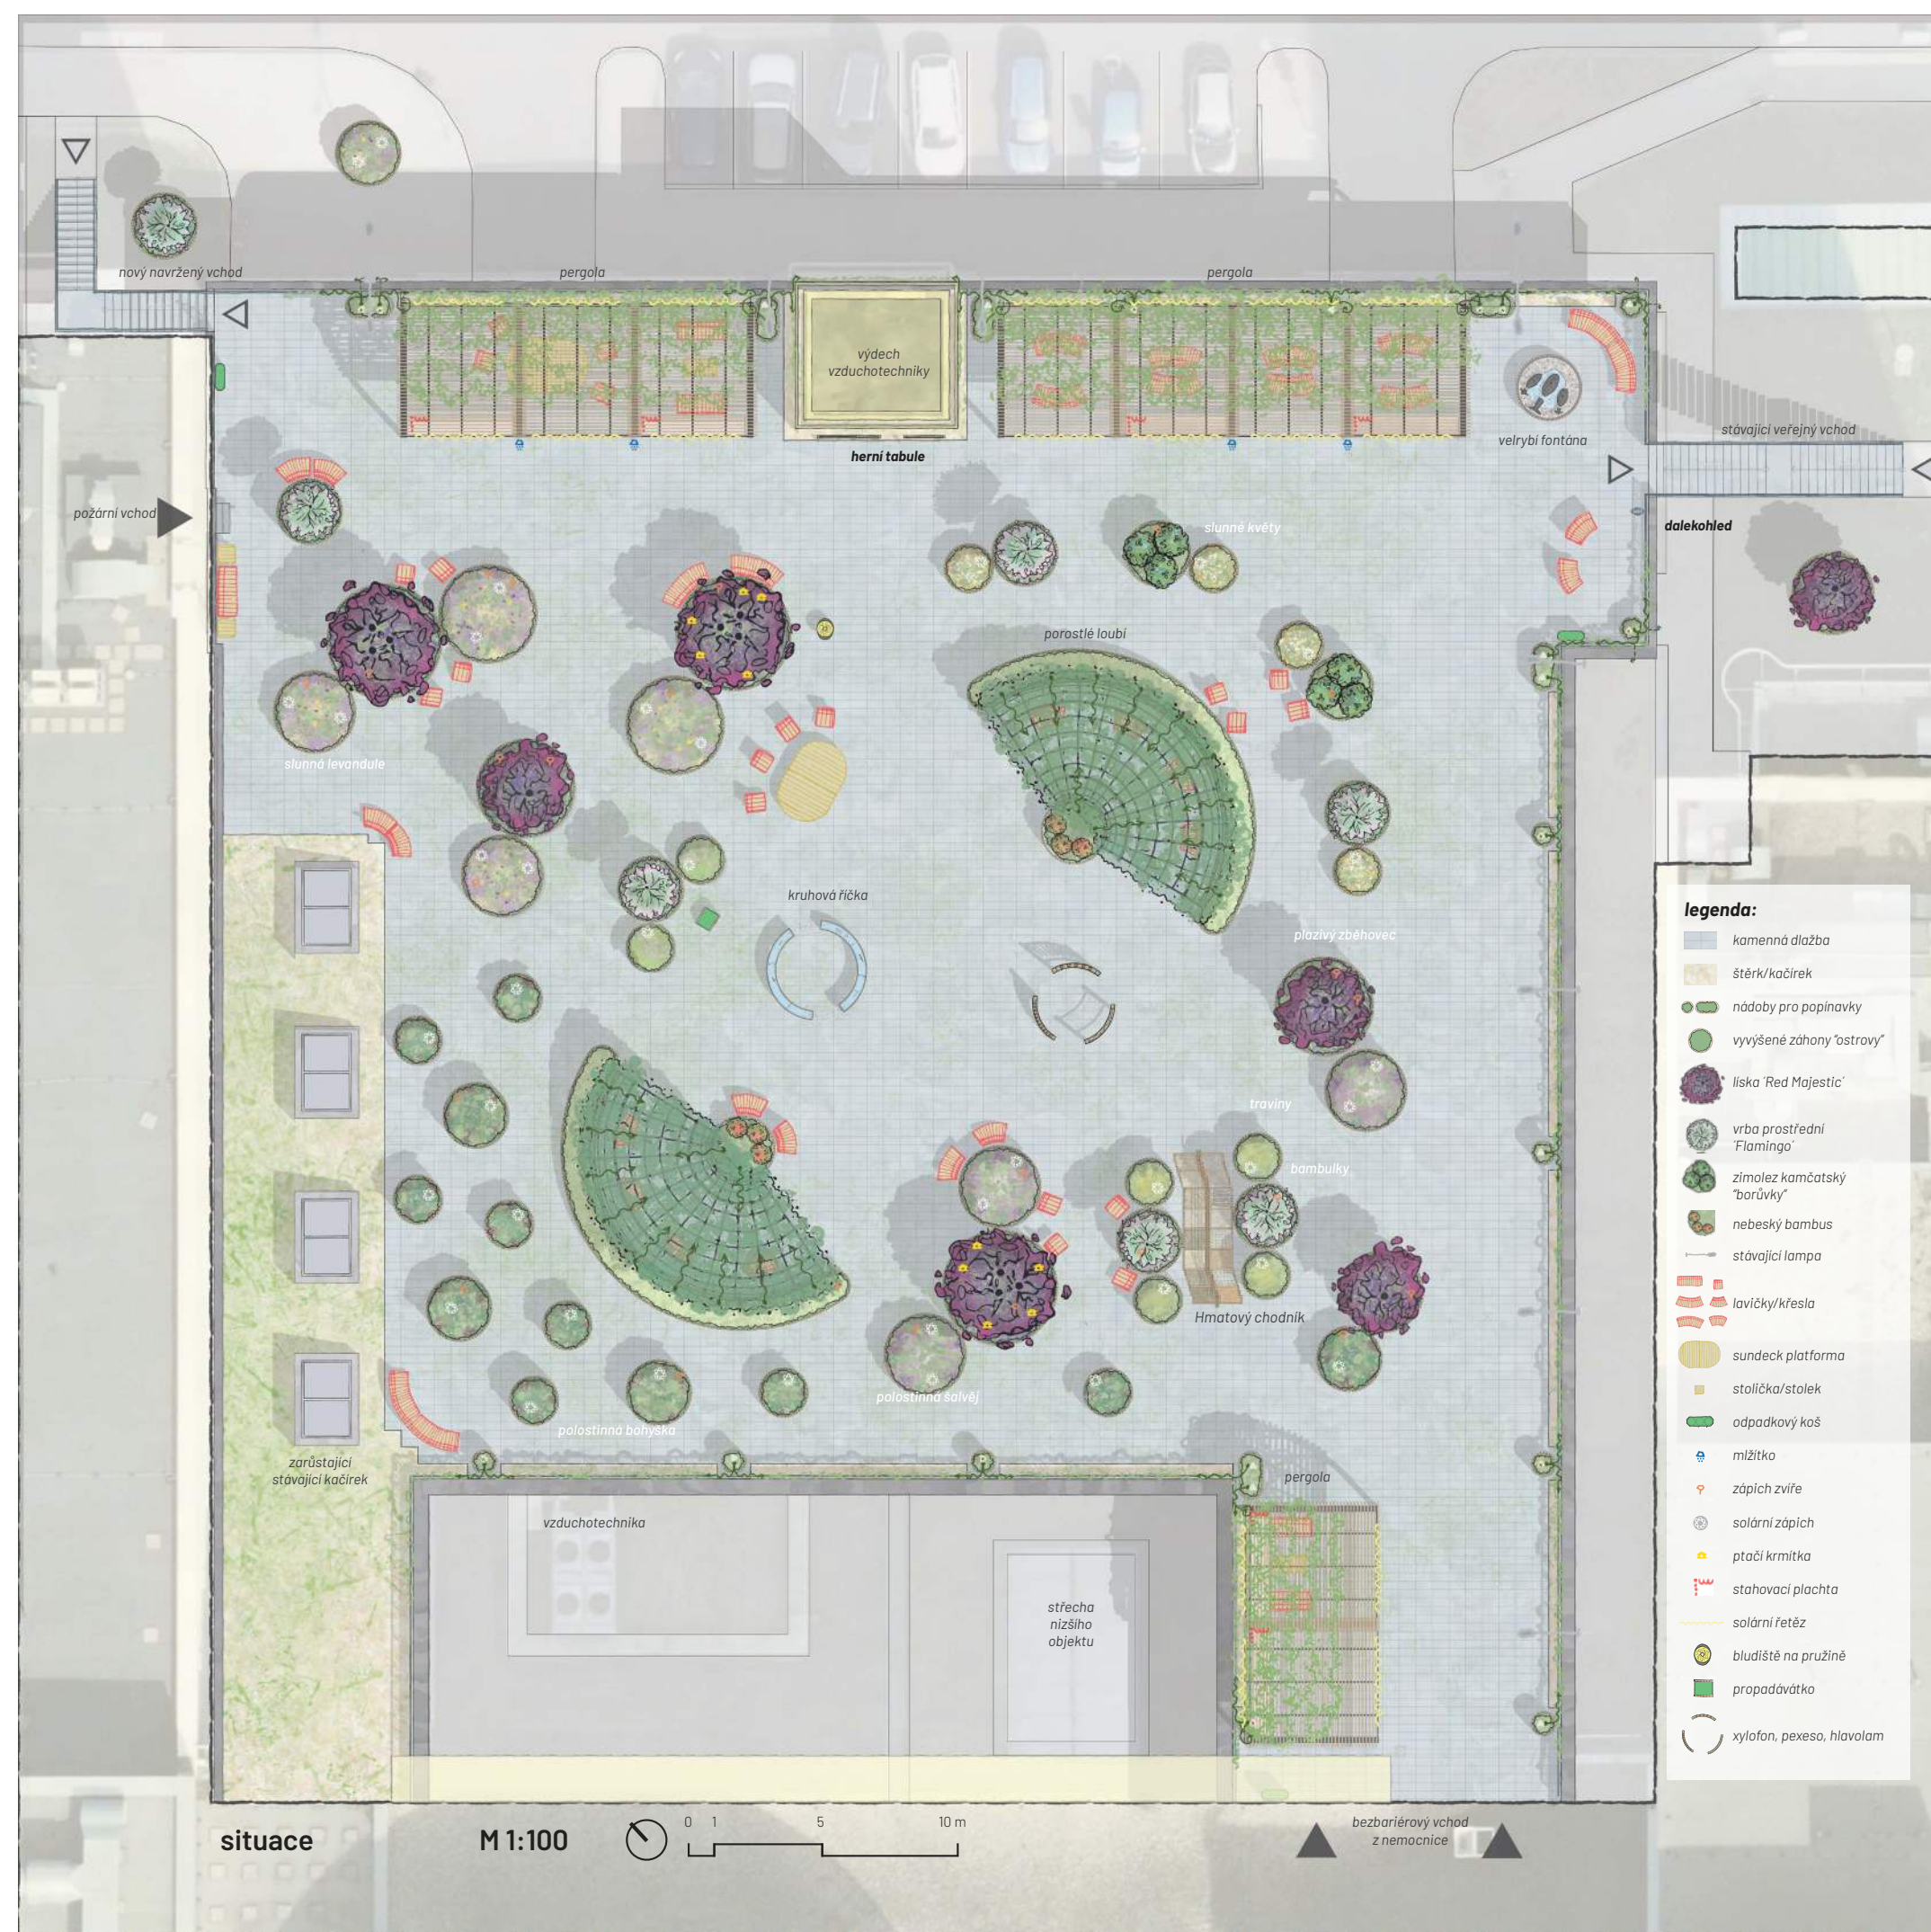
Popínavé rostliny se u kraje terasy nechají přepadat přes hranu, aby se pergoly propojili s konstrukcí střechy. Zároveň poslouží jako lákadlo na střechu zespod kolemjdoucích.

*v BP částečná změna v rozmístění, zrušeno nové schodiště z důvodu přítomnosti stoky a šachet*

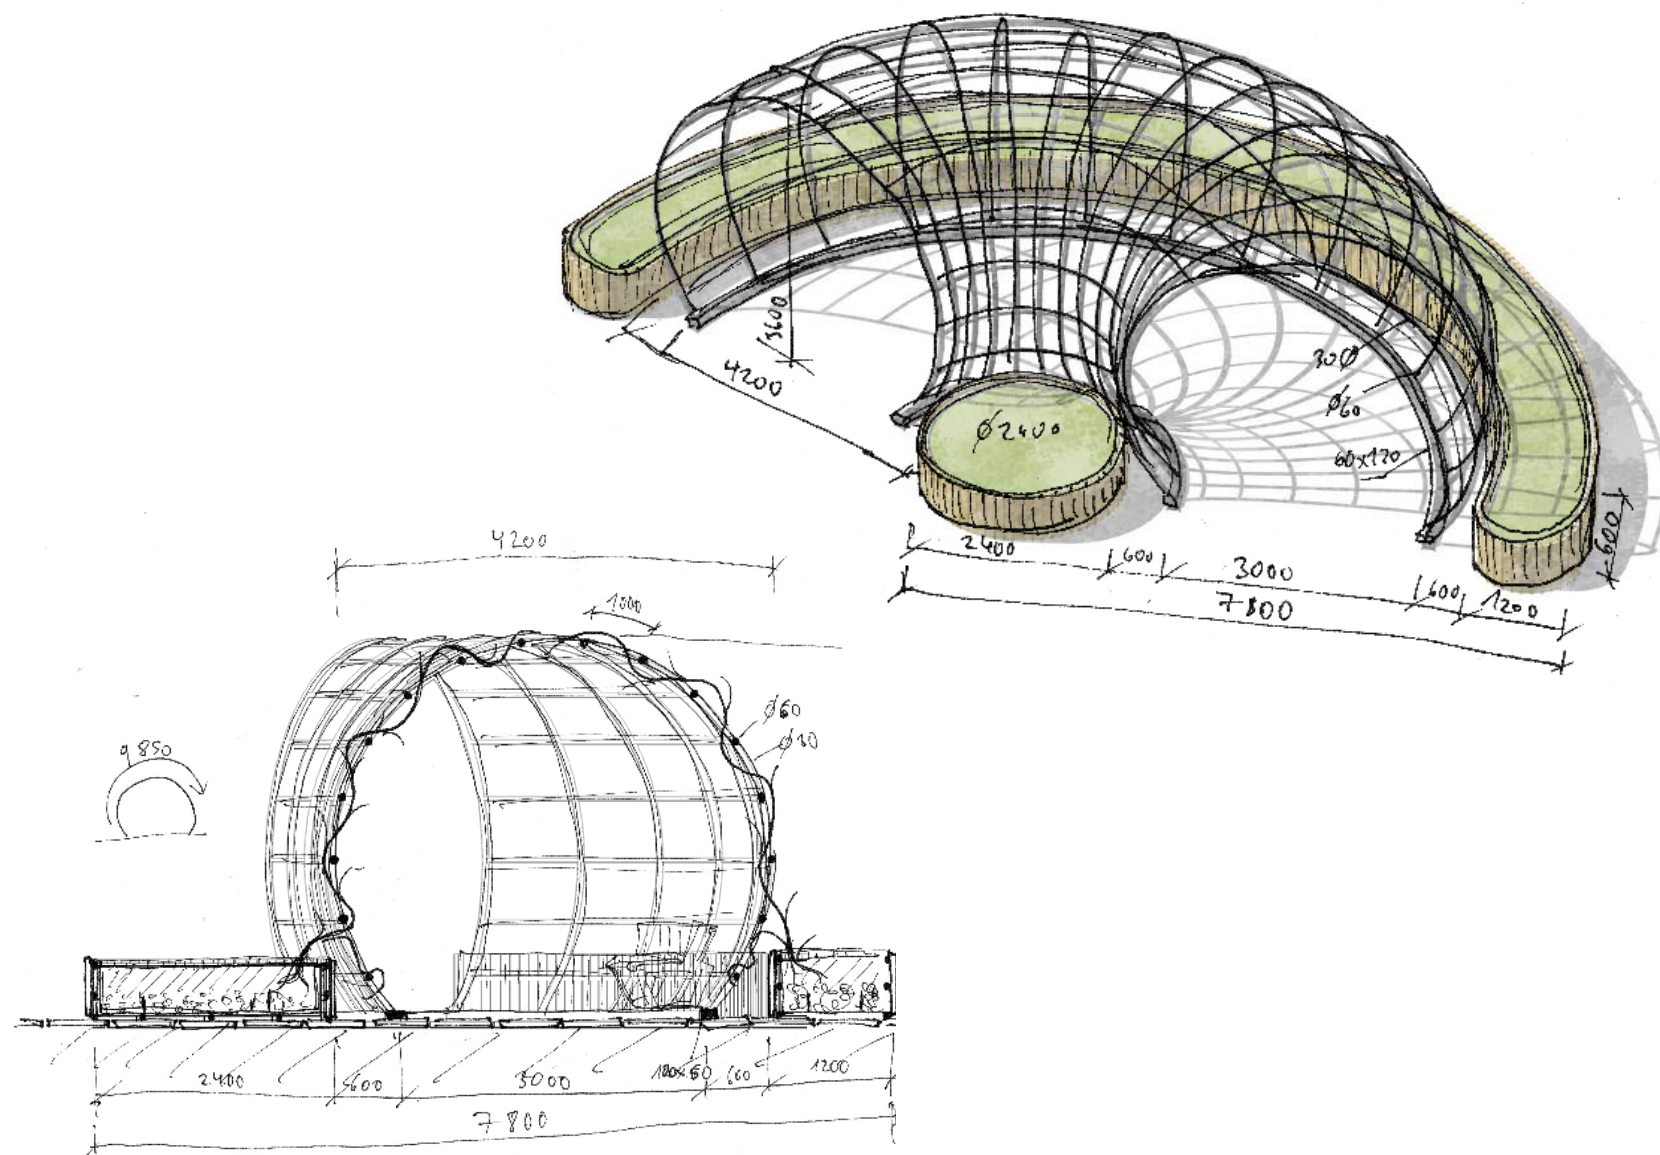
## obloukovité loubí

Loubí nám vytváří místo kudy projít, nebo kam se schovat, posadit a najít aspoň trochu chybějícího soukromí.

Samonosná ocelová trelážovitá konstrukce s přilehlými vyvýšenými záhony pro popínavé rostliny - zimolez Henryův (*Lonicera henryi*) leží položená na dlažbě - v případě poruchy tedy nevyžaduje rozebrání střechy.

v BP změna principu konstrukce

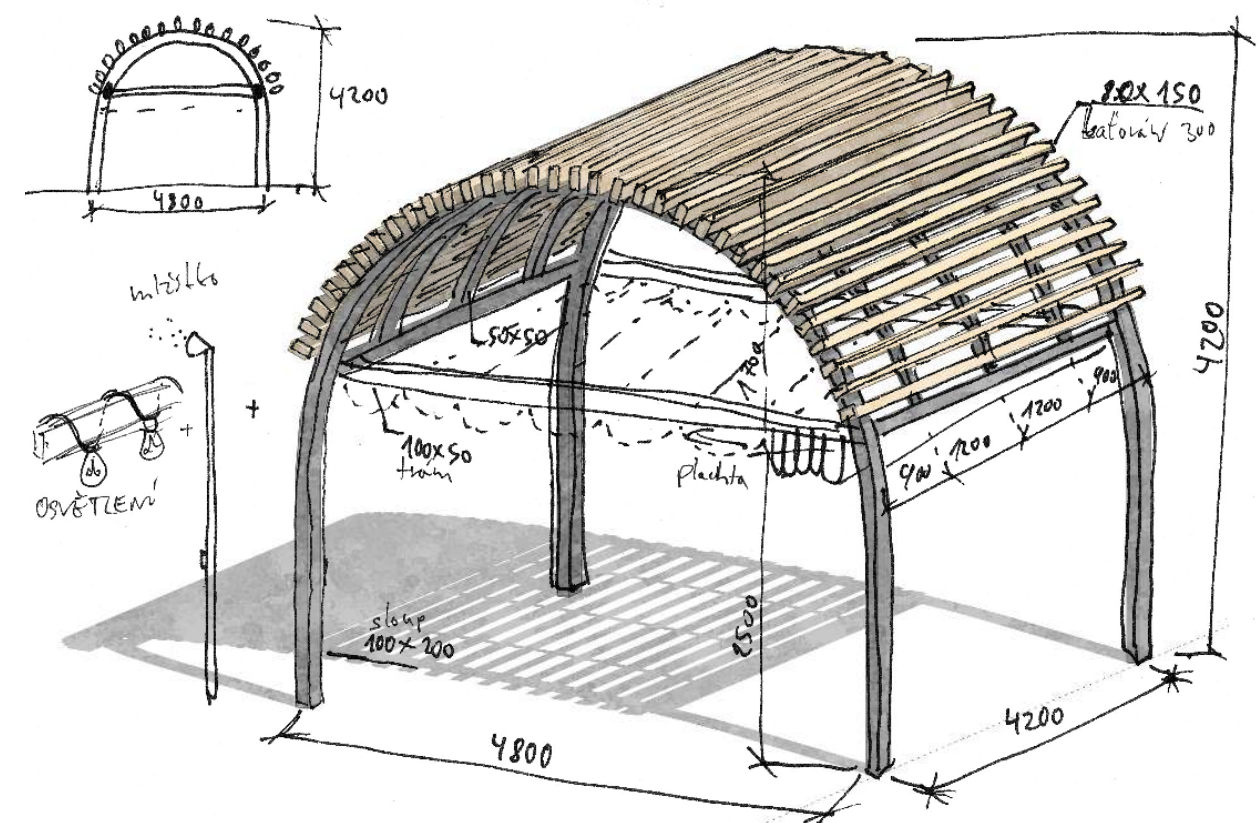
## pergola

Jako další místo pro trochu úkrytu a odpočinku jsou tyto modulové terasy, které principem kombinují předešlé hlavní prvky návrhu - obloukovitý rám odkazující na loubí a laťové rozložení ze stejného dřeva jako ostrovy.

Zároveň jsou u koncových sloupů u zábradlí umístěny nádoby pro popínavé rostliny Akébie pětičetné (*Akebia quinata*), aby dále napomohly vertikální struktuře vegetace.

Pergoly o 2 modulech s plachtami stojí při vstupu z nemocnice (pro krátkou pauzu) a další 3+4 moduly s plachtami a mlžitky u okraje terasy nad příjmem urgentní péče dětského oddělení (pro odpočinek při slunci s výhledem ven a také jako lákadlo z pohledu pod střechou).

v BP změna principu konstrukce

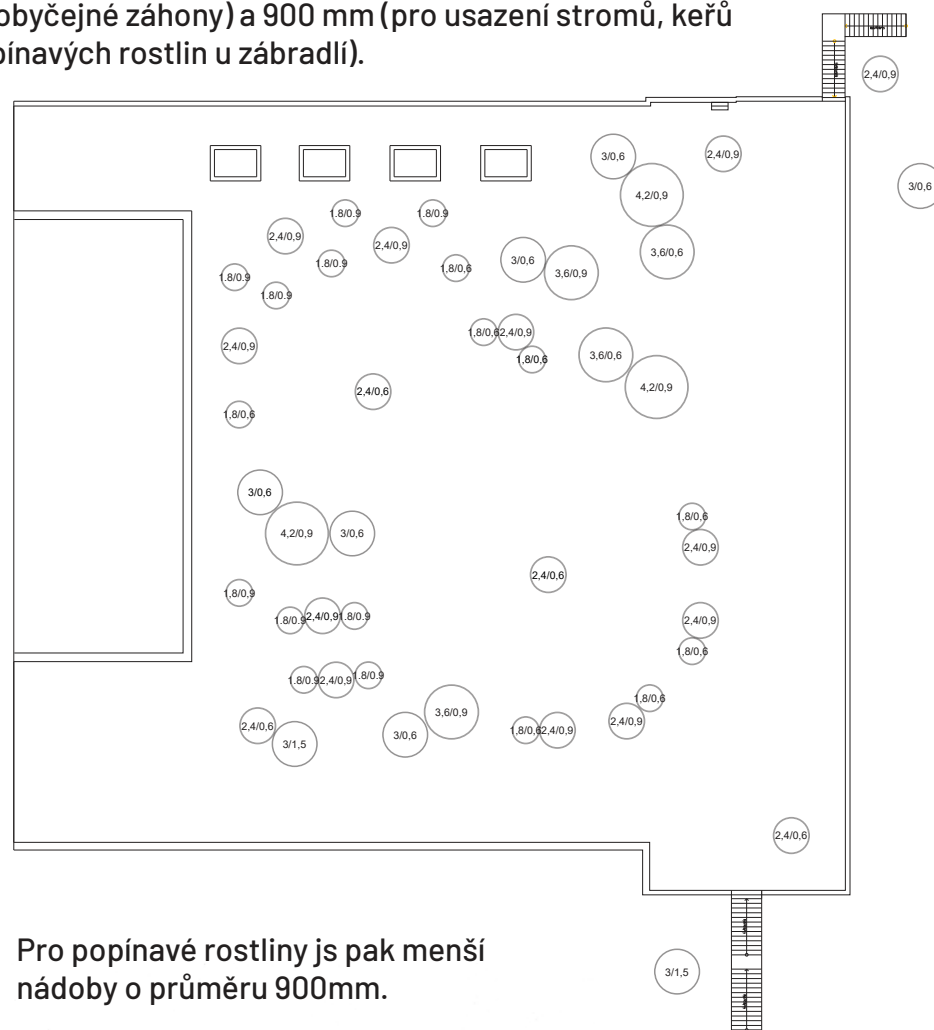
# vyvýšené záhony "ostrovy" v BP změna principu konstrukce

Jelikož se návrh odehrává na již existující střeše, kterou nelze skladbově příliš ovlivnit, s vegetací a jejím kořenovým prostorem se mohlo jít jen nahoru. Vznikly tak kruhové vyvýšené záhony, které připomínají ostrůvky s bujnou vegetací.

Celá konstrukce je samonosná a leží položená na dlažbě v systému, aby lícovala s dlaždicemi. Od stávajících dlaždic se také odvíjí jejich modul 0,3/0,6m. Záhony mají dva typy výškových úrovní - 600 mm (pro obyčejné záhony) a 900 mm (pro usazení stromů, keřů a popínavých rostlin u zábradlí).

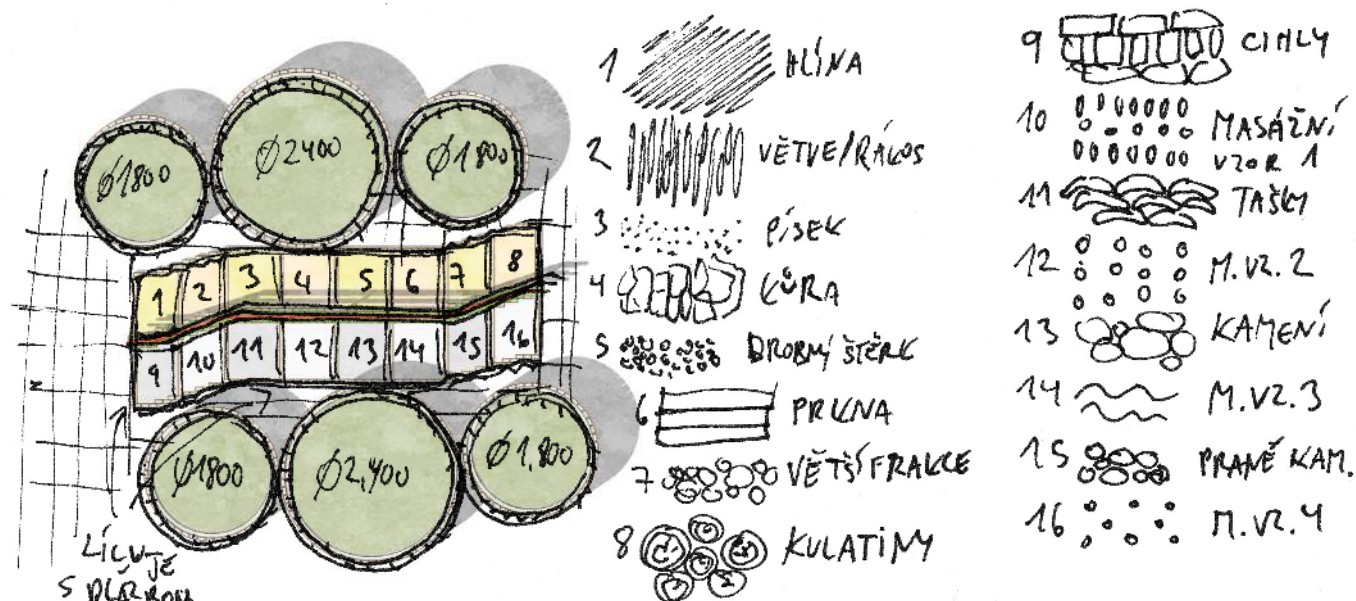
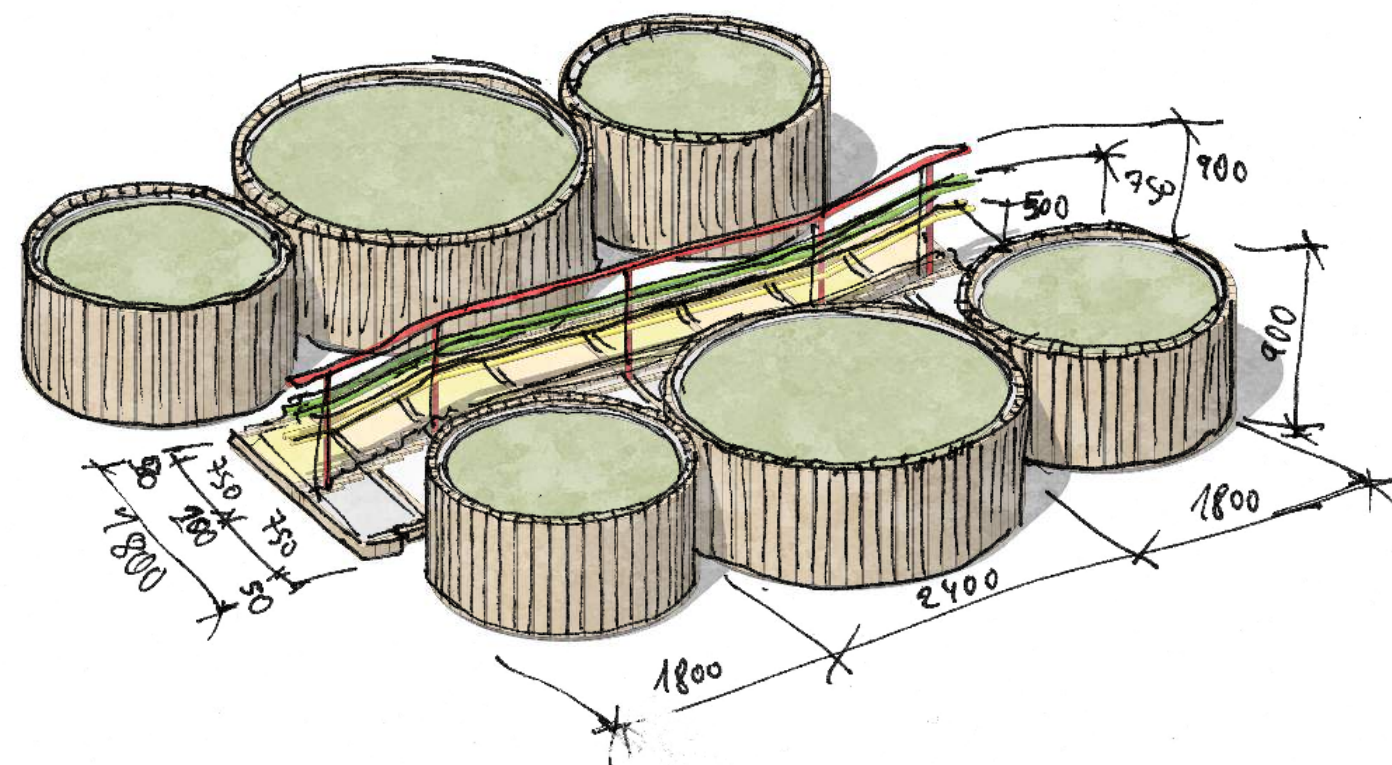
# hmatový chodník v BP změna formy na kruhy

Někteří pacienti zůstanou v nemocnici pár hodin, dní, nebo i týdnů. Nemocniční dlažba pokoje je tedy může rychle omrzet. Proto jsem navrhla tento hmatový chodník, který jim změnu povrchů aspoň trochu dopřeje. Zároveň je i dobrý pro rehabilitace či jako hrací prvek pro děti (ty jsou přece schopny vidět cokoli jako hru).

Je obklopený záhony s travinami pro jejich zvukový efekt ve vánku a zábradlí je rozděleno do 3 výškových úrovní (900, 700, 500 mm), aby dopřáli komfort chůze všem věkovým kategoriím.

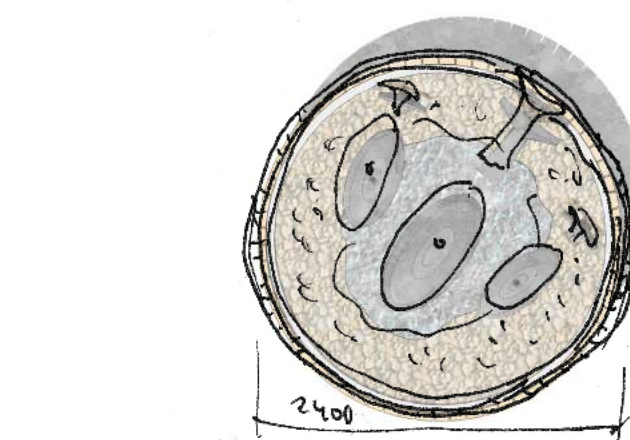
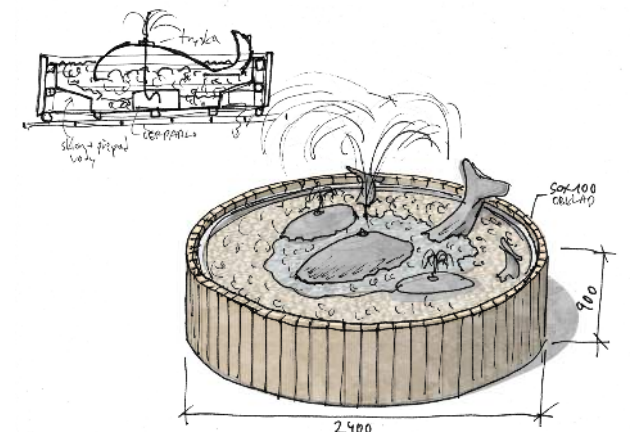
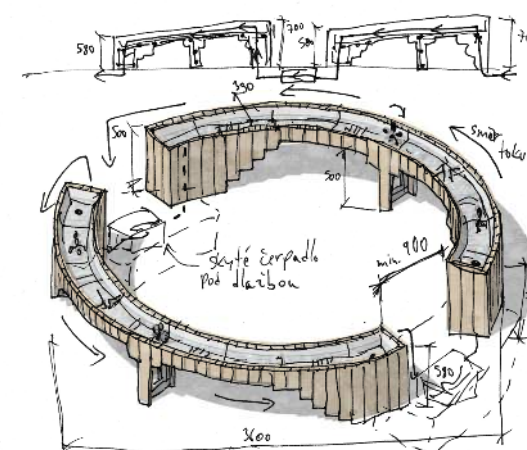
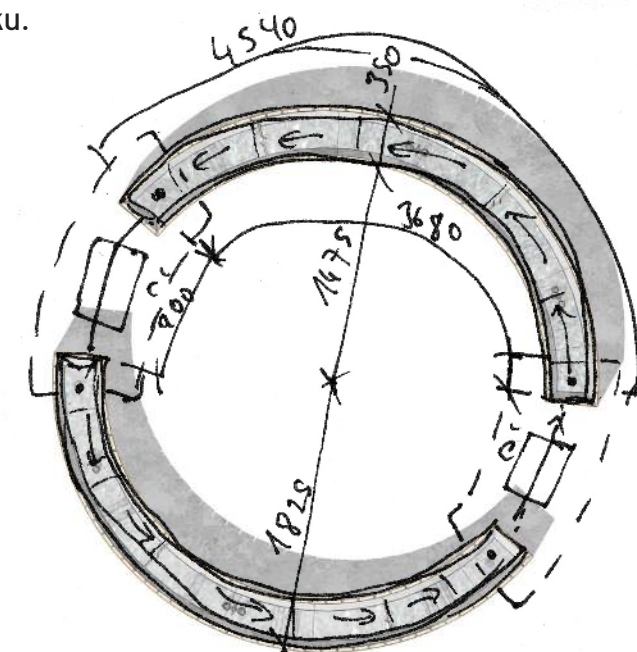
# vodní prvky

Voda je jedním z prvků, který nesmí nikde chybět, proto jsem navrhla velrybí fontánu a kruhovou říčku. Oba prvky přinášejí do prostoru terasy estetický, zvukový a ochlazovací efekt. V době klidu pak i nabídne vodu pro ptactvo.

VELRYBÍ FONTÁNA je jednoduchá stříková fontána schovaná pod ocelovou sochou velryby v kačírku, kde se voda sbírá a čerpadlem vrací do trysek. Strany nádoby mají odvodné kanálky pro odvod přetékající vody. Podoba velryby vyplívá ze schovaných zvířecích motivů mého projektu - pro děti je to vizuálně zábavnější než obyčejná tryska.

KRUHOVÁ ŘÍČKA nabízí příjemné ochlazení a vodní hry s různými mlýnky, vrátky atd., kterými lze ovlivnit její tok a výšku hladiny. Děti si mohou přinést hračky a pouštět je po proudu. Voda zde cirkuluje stále dokola díky skloněné nádobě a schovaným čerpadlům pod dlažbou. Její výška dopřeje pohodlný dosah pro děti všech zdravotních stavů a vykrojené prostory v obkladu možnost přinesení sezení, či zajištění vozíku.

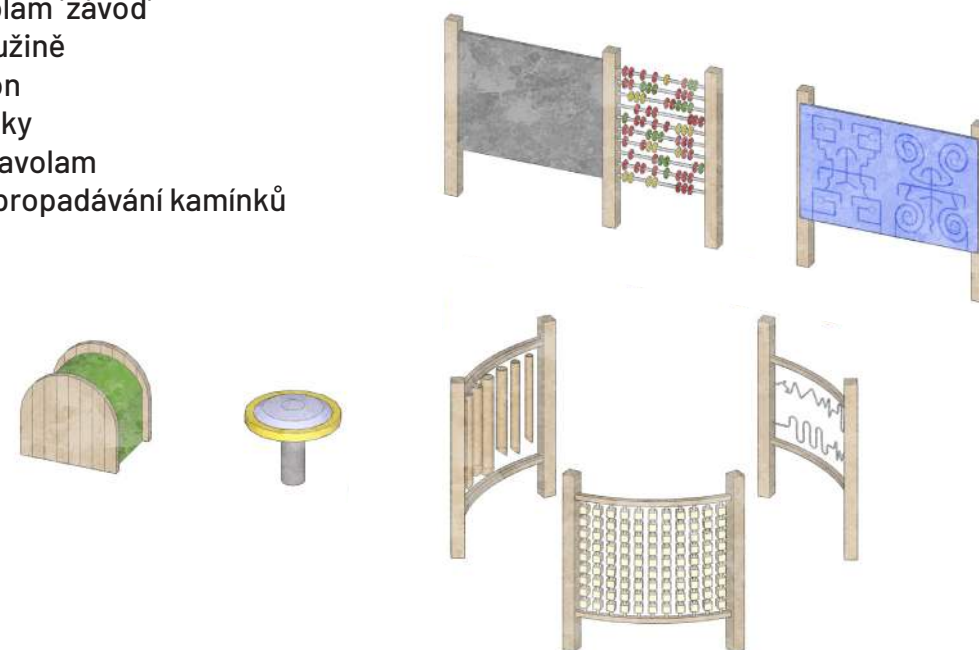
Ve středovém prostoru jsou proto rozmístěny různé hrací prvky a panely:

- křídlová tabule s počítadlem
- bludiště/hlavolam 'závod'
- bludiště na pružině
- dřevěný xylofon
- pexesové kostky
- koordinační hlavolam
- hubední hra - propadávání kamínků

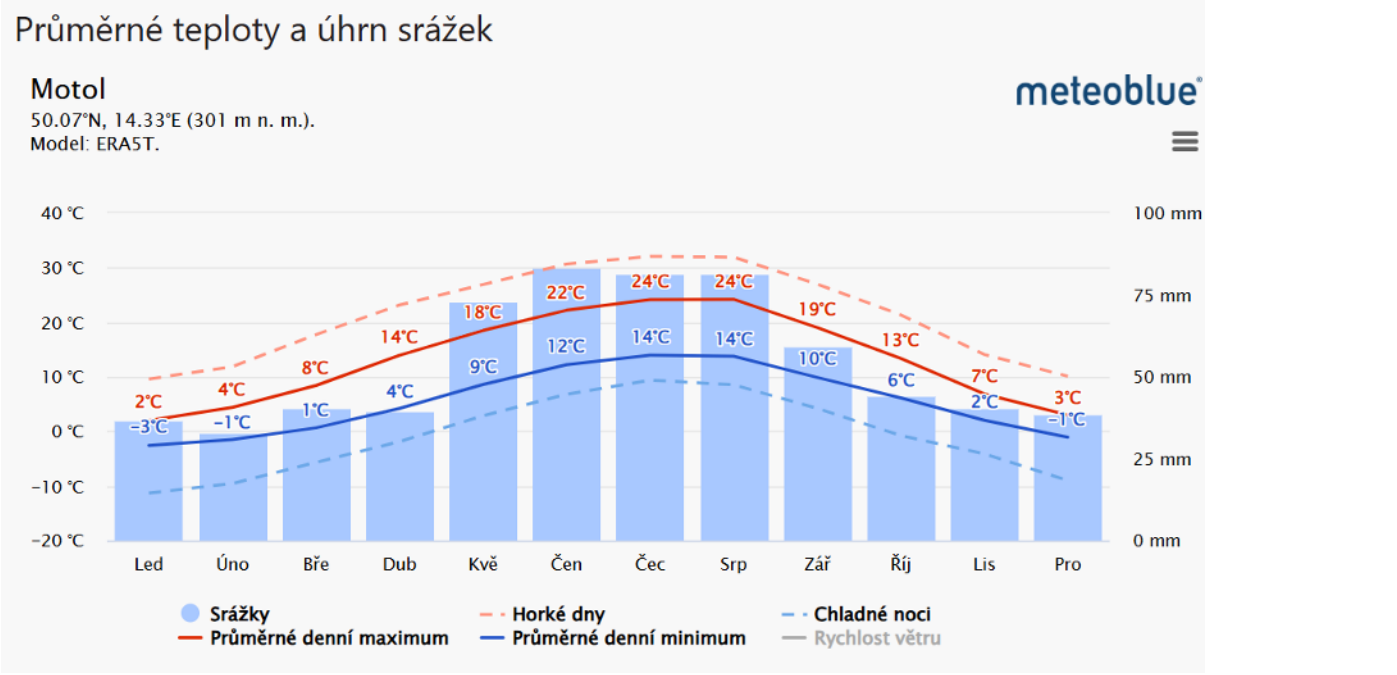
**d)** výčet a závěry průzkumů, Klimatický průzkum Průměrné roční teploty a srážky Teplotní podmínky v Motole se pohybují v rozmezí -3° až 24°C průměrných teplot (hraniční 32° a -11°C) s nejteplejším obdobím srpen a nejchladnějším leden. Srážky tvoří 30-70mm s nejvíce srážek v letních měsících a nejméně v únoru. Nedochází zde tedy k žádnému výraznému výkyvu od průměrných podmínek Prahy. Síla a směr větru

Průměrná síla větru se pohybuje převážně v rozmezí 5-20 km/h a to nejvíce ze západní strany. Zde je terasa krytá budovou nemocnice a z otevřené strany proudí minimum větrů. Lze tedy usoudit, že je střecha v závětrří a není tedy nutné navrhovat žádné zvláštní opatření proti větru.
