## BAKALÁŘSKÁ PRÁCE

Motol - střecha volající po terapii imaginace

Fakulta architektury ČVUT v Praze / Krajinářská architektura

Náplní tohoto projektu je navrhnout úpravy střešní terasy Fakultní nemocnice v Praze-Motol, aby uspokojovali potřeby pacientů i návštěvníků a zároveň co nejlépe využívali dostupný prostor s ohledem na limity střechy. Cílem práce je dopracování studie do podrobnosti odpovídající dokumentaci pro stavební řízení a realizaci.

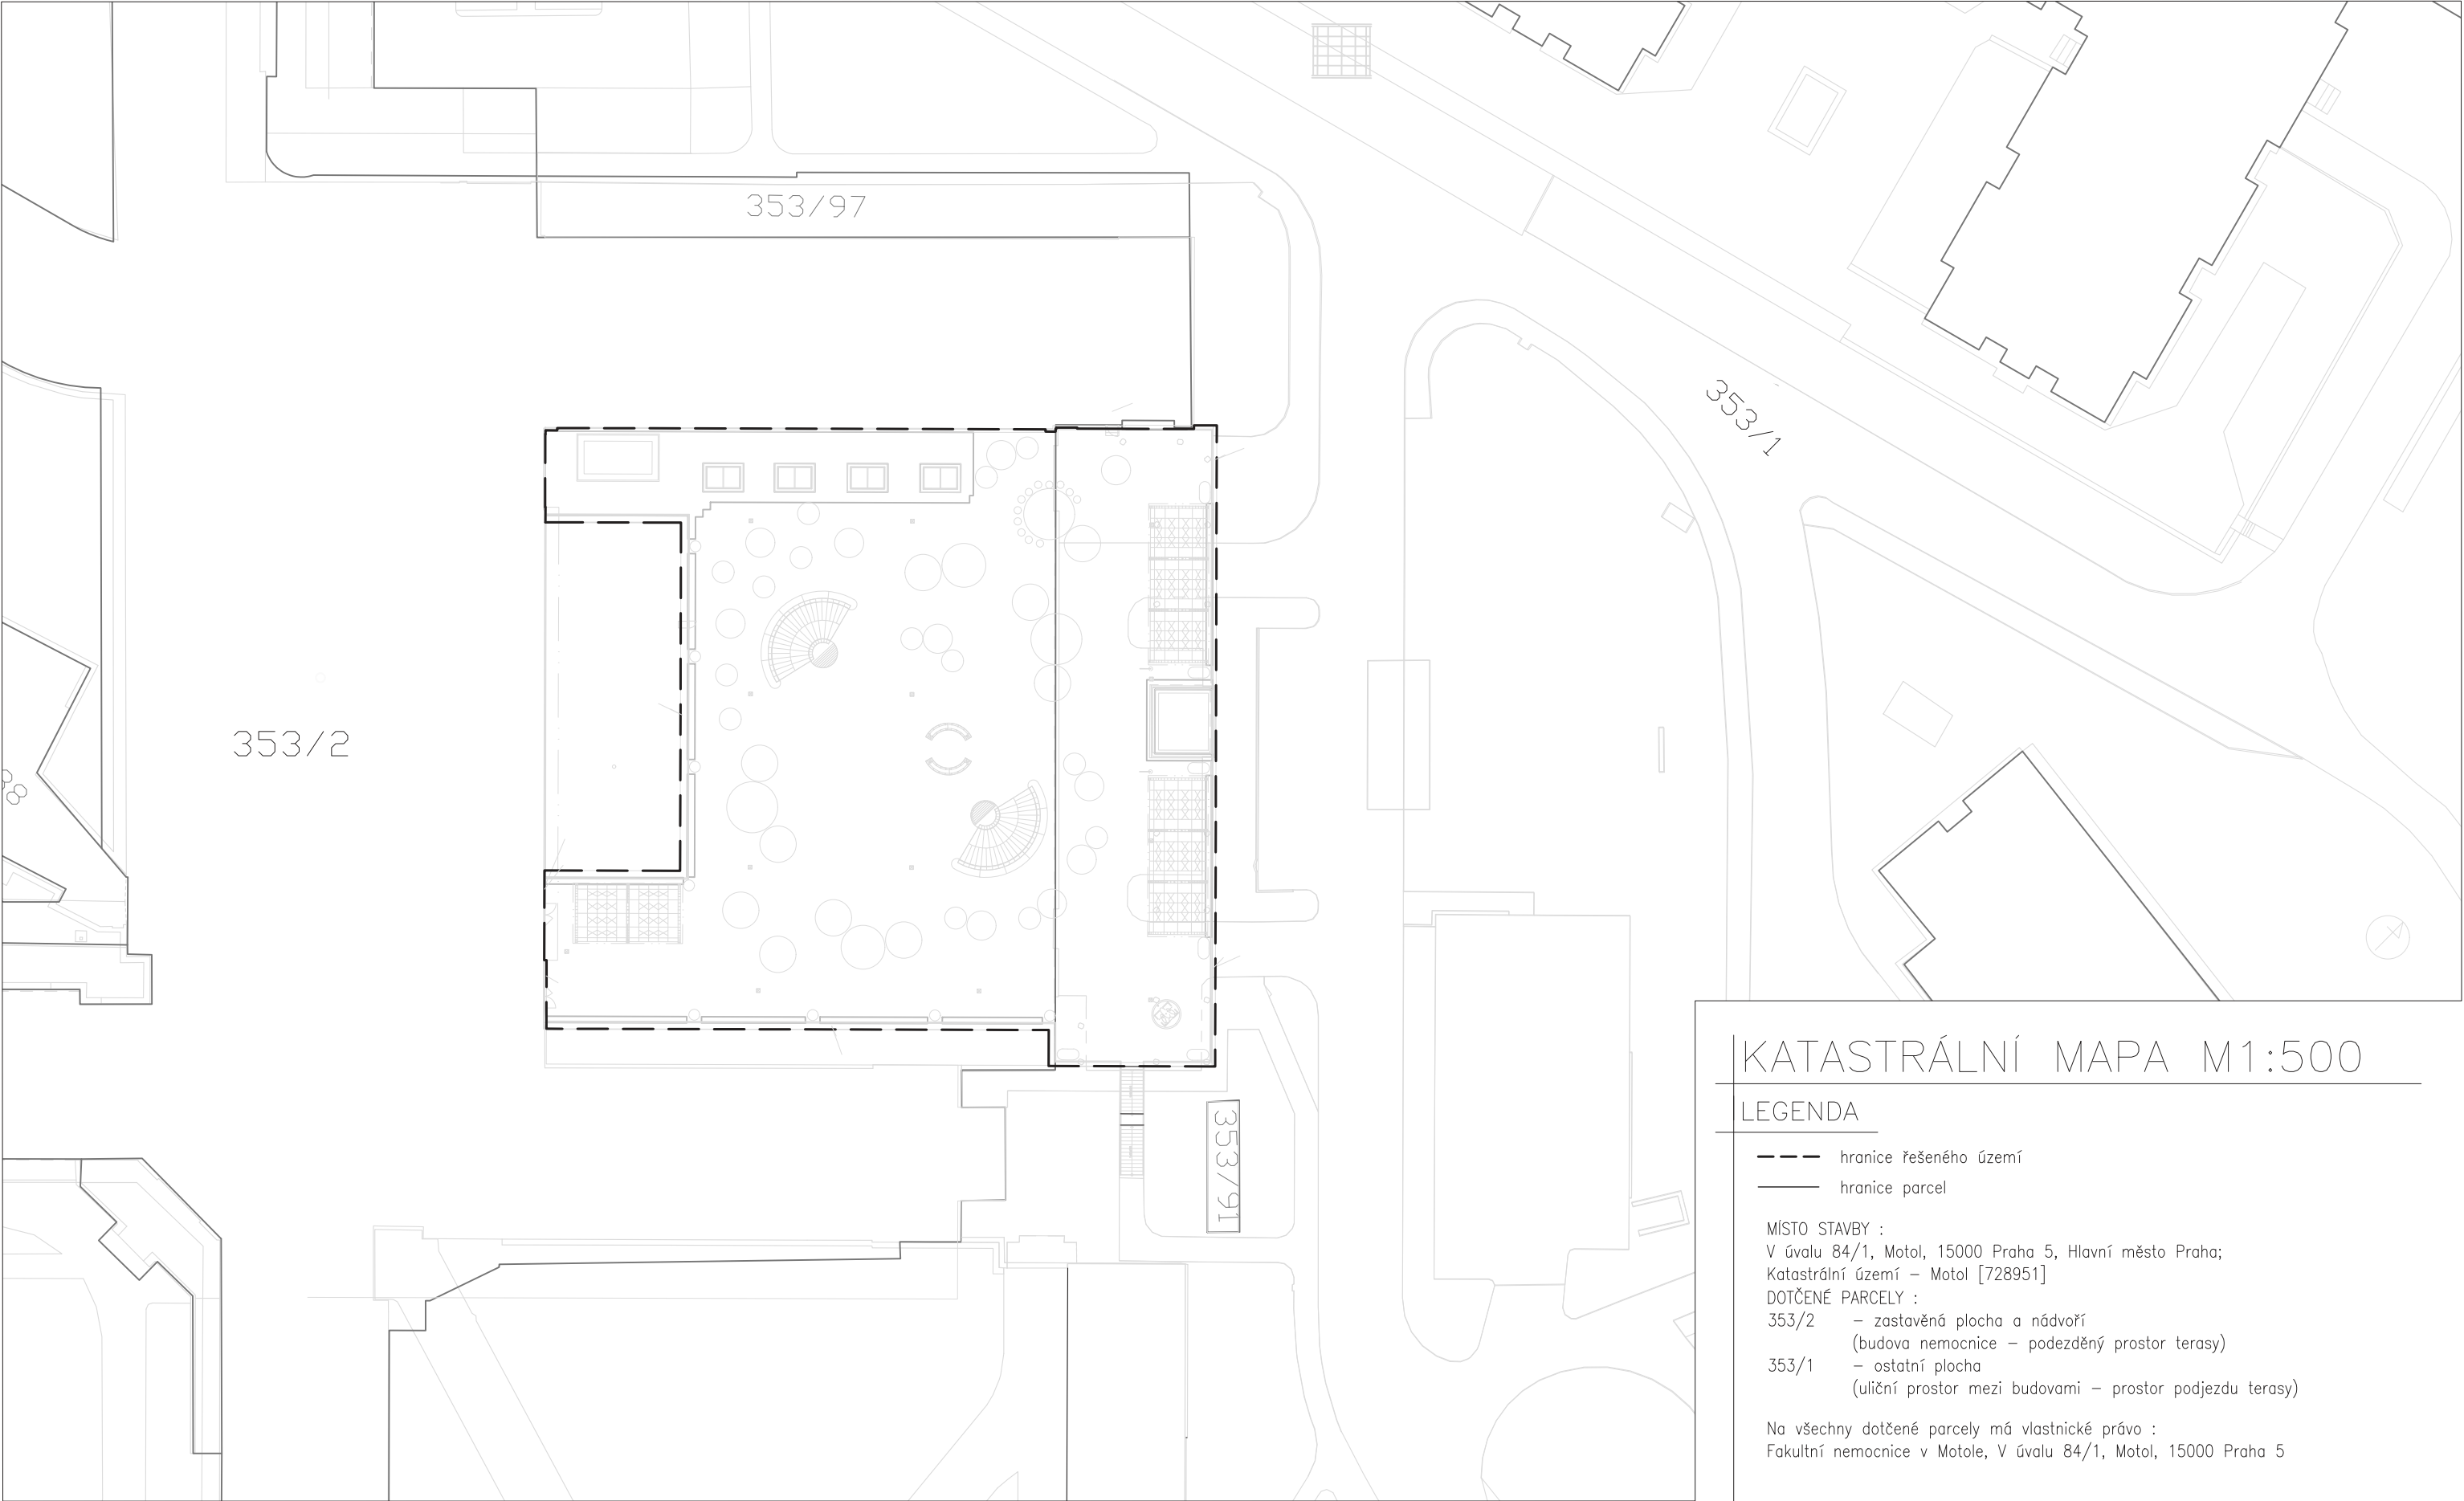
# KATASTRÁLNÍ MAPA M1:500

- hranice řešeného území
  - hranice parcel
- MÍSTO STAVBY :  
V úvalu 84/1, Motol, 15000 Praha 5, Hlavní město Praha;  
Katastrální území – Motol [728951]
- DOTČENÉ PARCELY :  
353/2 – zastavěná plocha a nádvoří  
(budova nemocnice – podezděný prostor terasy)  
353/1 – ostatní plocha  
(uliční prostor mezi budovami – prostor podjezdu terasy)

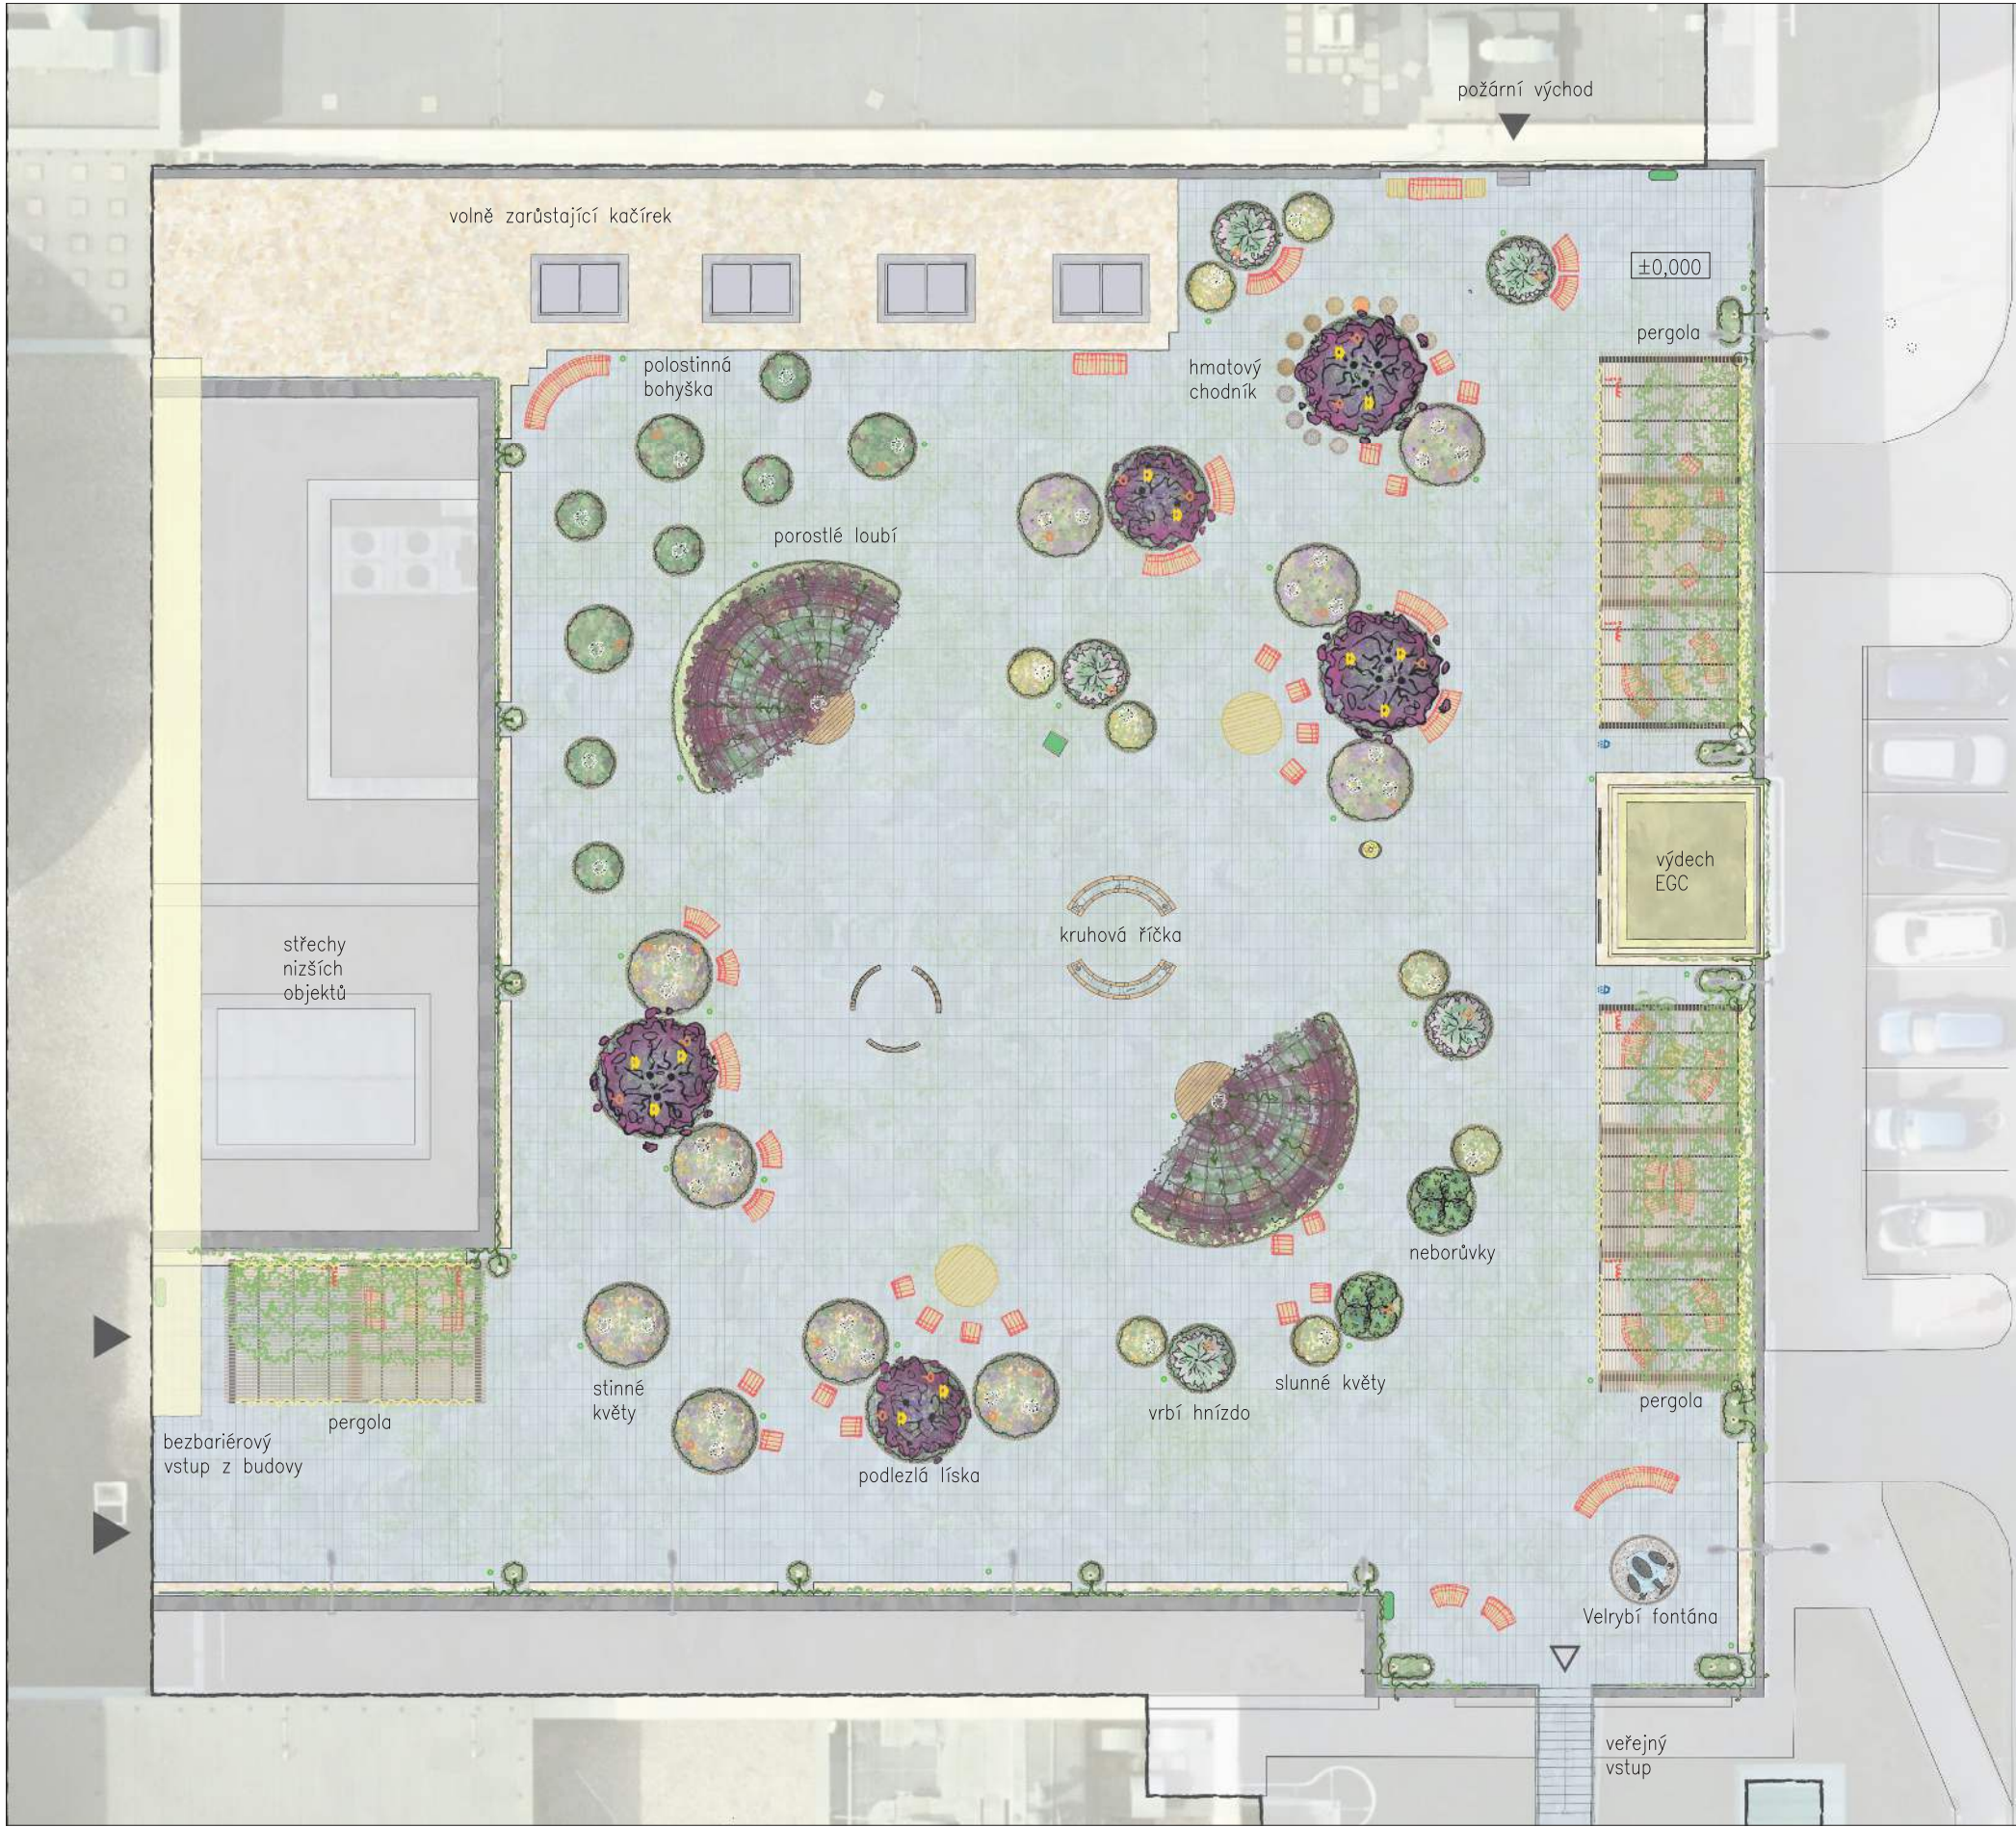
# ARCHITEKTONICKÁ SIT. M1:250

- kamenná dlažba
- štěrk/kačírek
- nádoby pro popínavky
- vyvýšené záhony "ostrovy"
- líška 'Red Majestic'
- vrba prostřední 'Flamingo'
- zimolez kamčatský "borůvky"
- stávající lampa
- lavičky/křesla
- sundeck platforma
- stolička/stolek
- odpadkový koš
- mlžitko
- zápich zvíře
- solární zápich
- ptačí krmítka
- stahovací plachta
- solární řetěz
- bludiště na pružině
- propadávátko
- xylofon, pexeso, hlavolam

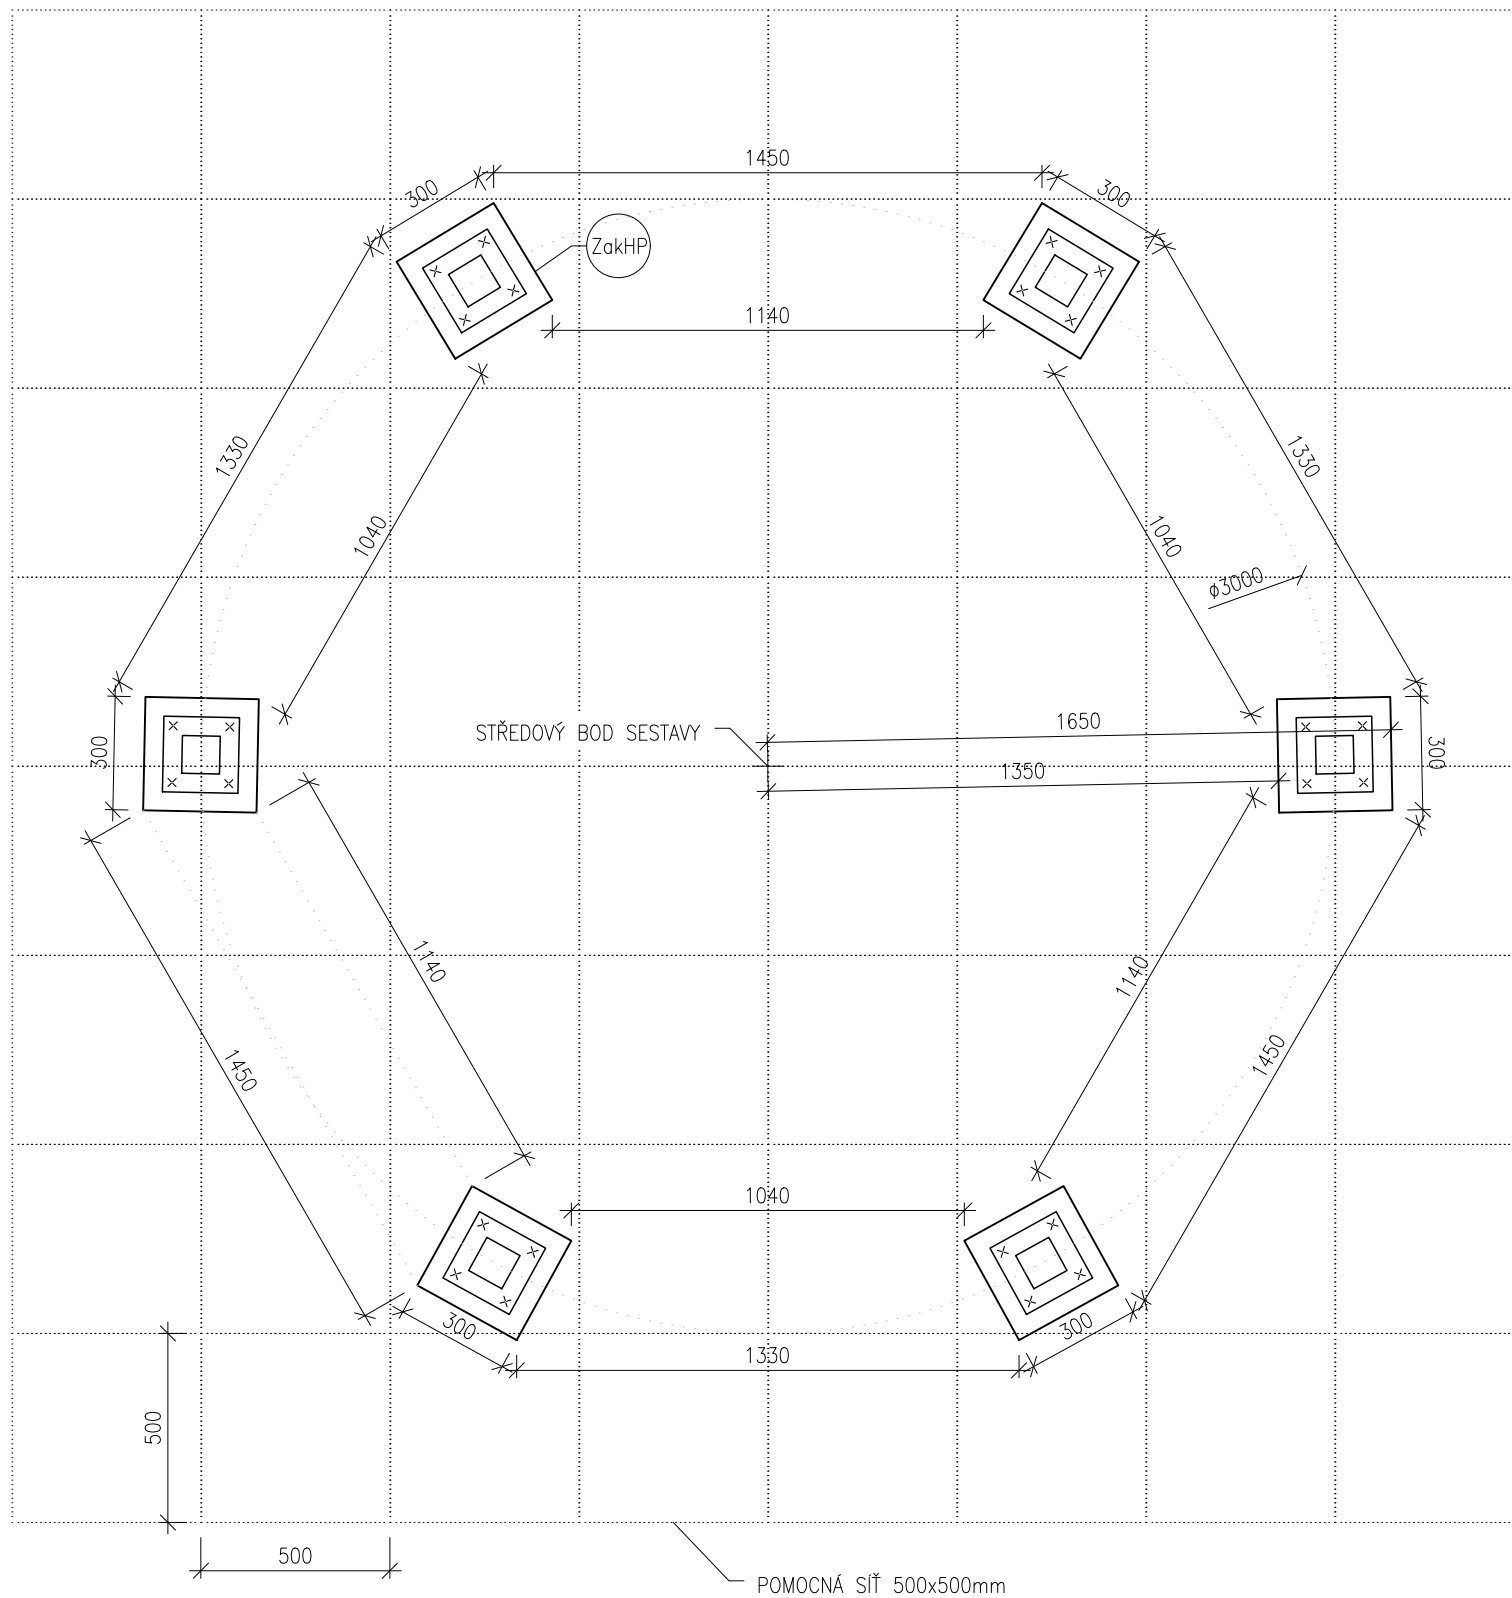
# PŮDORYS SESTAVY ZAKHP1 M1:20

ZakHP - základová konstrukce herních panelů HP1 (SO 09, D.9.3).  
Betonové prefabrikáty se pokládají přímo na parozábranu, spádovací vrstvu XPS  
je nutno ořezat na míru každé základové konstrukce.

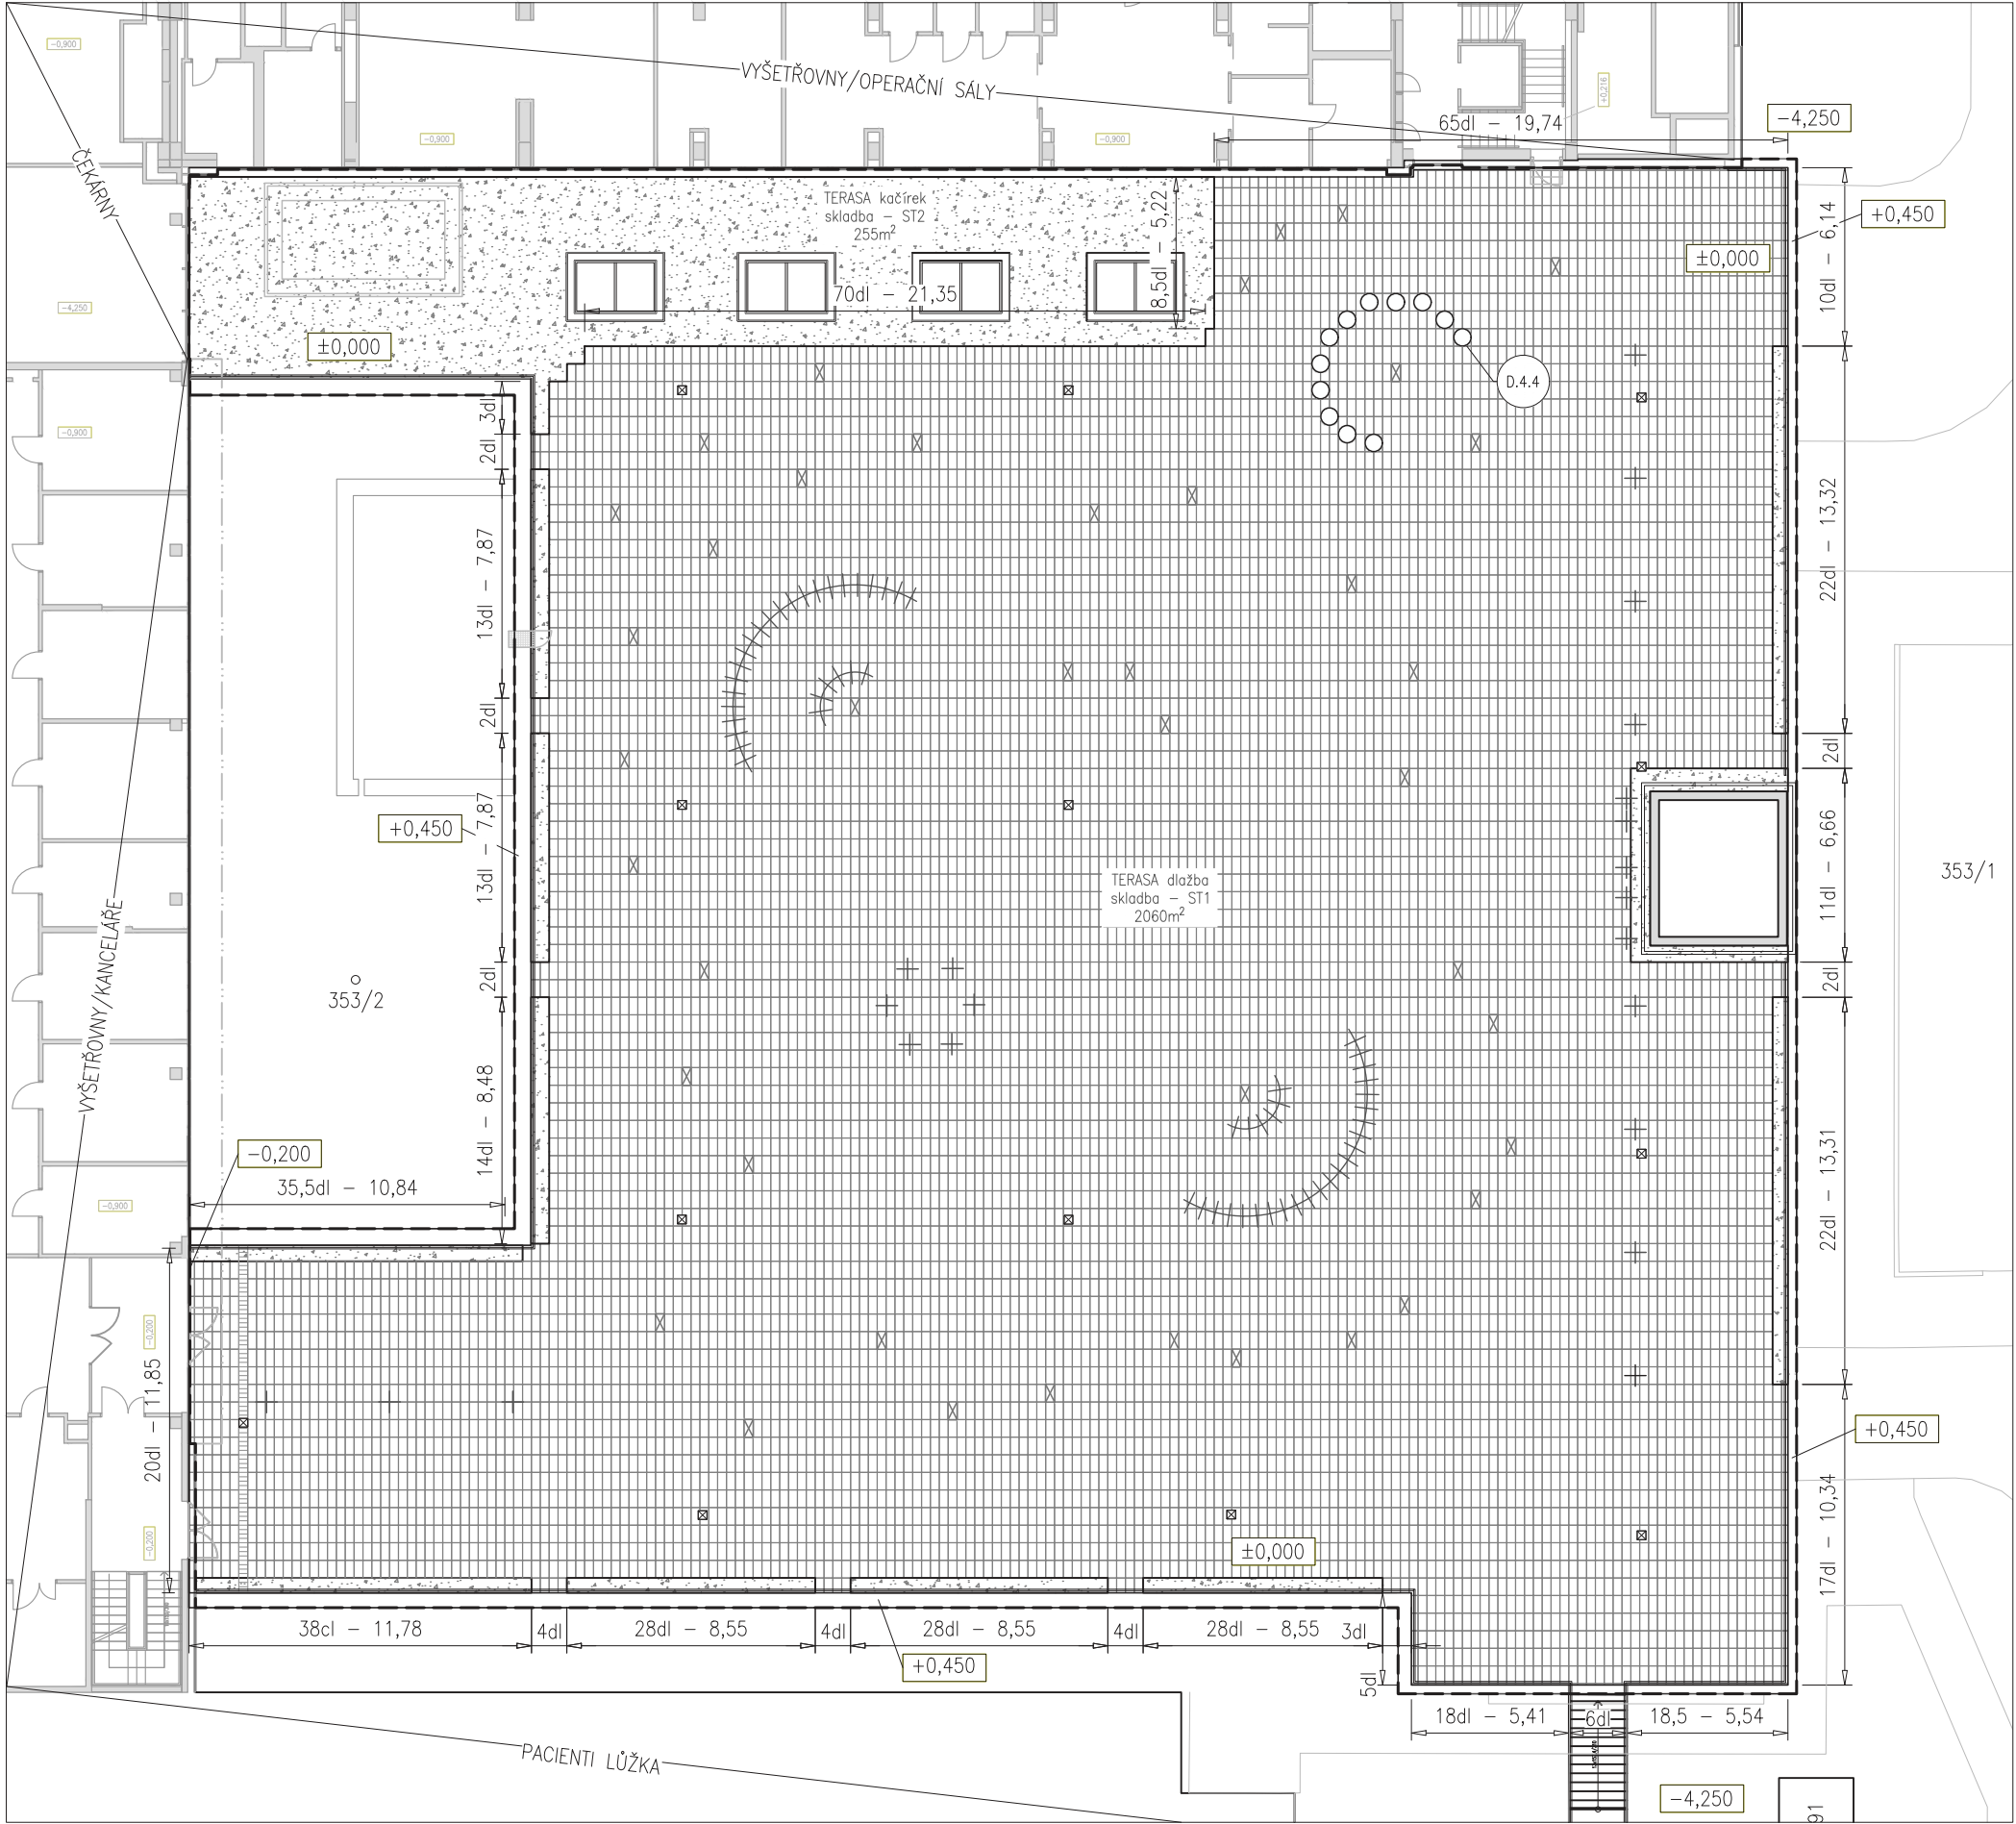
# SITUACE ZP. POVRCHŮ M1:250

| + | prostup základů dlažbou | | ST1- žulová dlažba 600x300 |

Plochy kačírku slouží jako vymezení prostoru mimo pohyb návštěvníků terasy, a to okolí technických zařízení nebo bezprostředního okraje terasy.

Původní skladby ST1 a ST2, které se obnovují viz. D.4.3. Tyto skladby mají vhodný propustný charakter pro střešní terasu. V místech prostupu základových konstrukcí je nutno zajistit vodotěsnost prostupu hydroizolací – objímky s nataženými krčky a také na míru ořezat dlažbu – u pergol se při přesném vytyčení jedná o stejné typy ořezu.

Pro osazení hmatového chodníku je nutno ořezat dlažbu na jeden ze tří typů (viz. D.4.5). Cílem je maximálně využít každou dlaždici, nevyužité odřezky budou zrecyklovány. Vzniklé mezery budou vysypány drobnější frakcí kačírku 12-32.

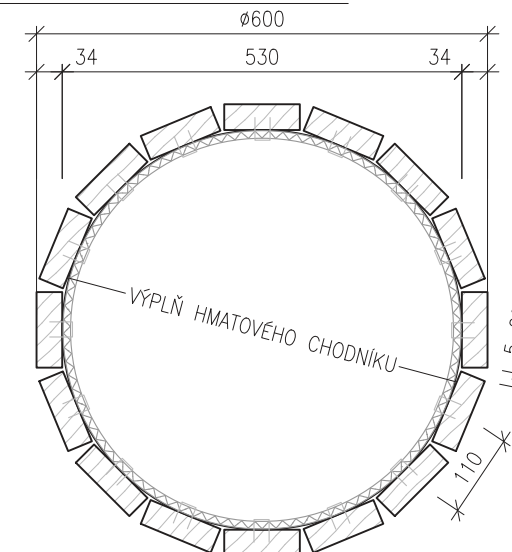
PŮDORYS HMATOVÉHO KRUHU M1:10

- 1 – jemný písek
- 2 – prané kamenivo frakce 12–32
- 3 – prané kamenivo frakce 32–64
- 4 – prané kamenico frakce 64–128
- 5 – hrubé cihly pálené
- 6 – dřevěná borka
- 7 – kulatina na svislo
- 8 – kulatina na ležato
- 9 – smotanina provazu Ø40mm
- 10 – masážní povrch 1 – krychlovitá struktura
- 11 – masážní povrch 2 – oblázky
- 12 – masážní povrch 3 – hranoly

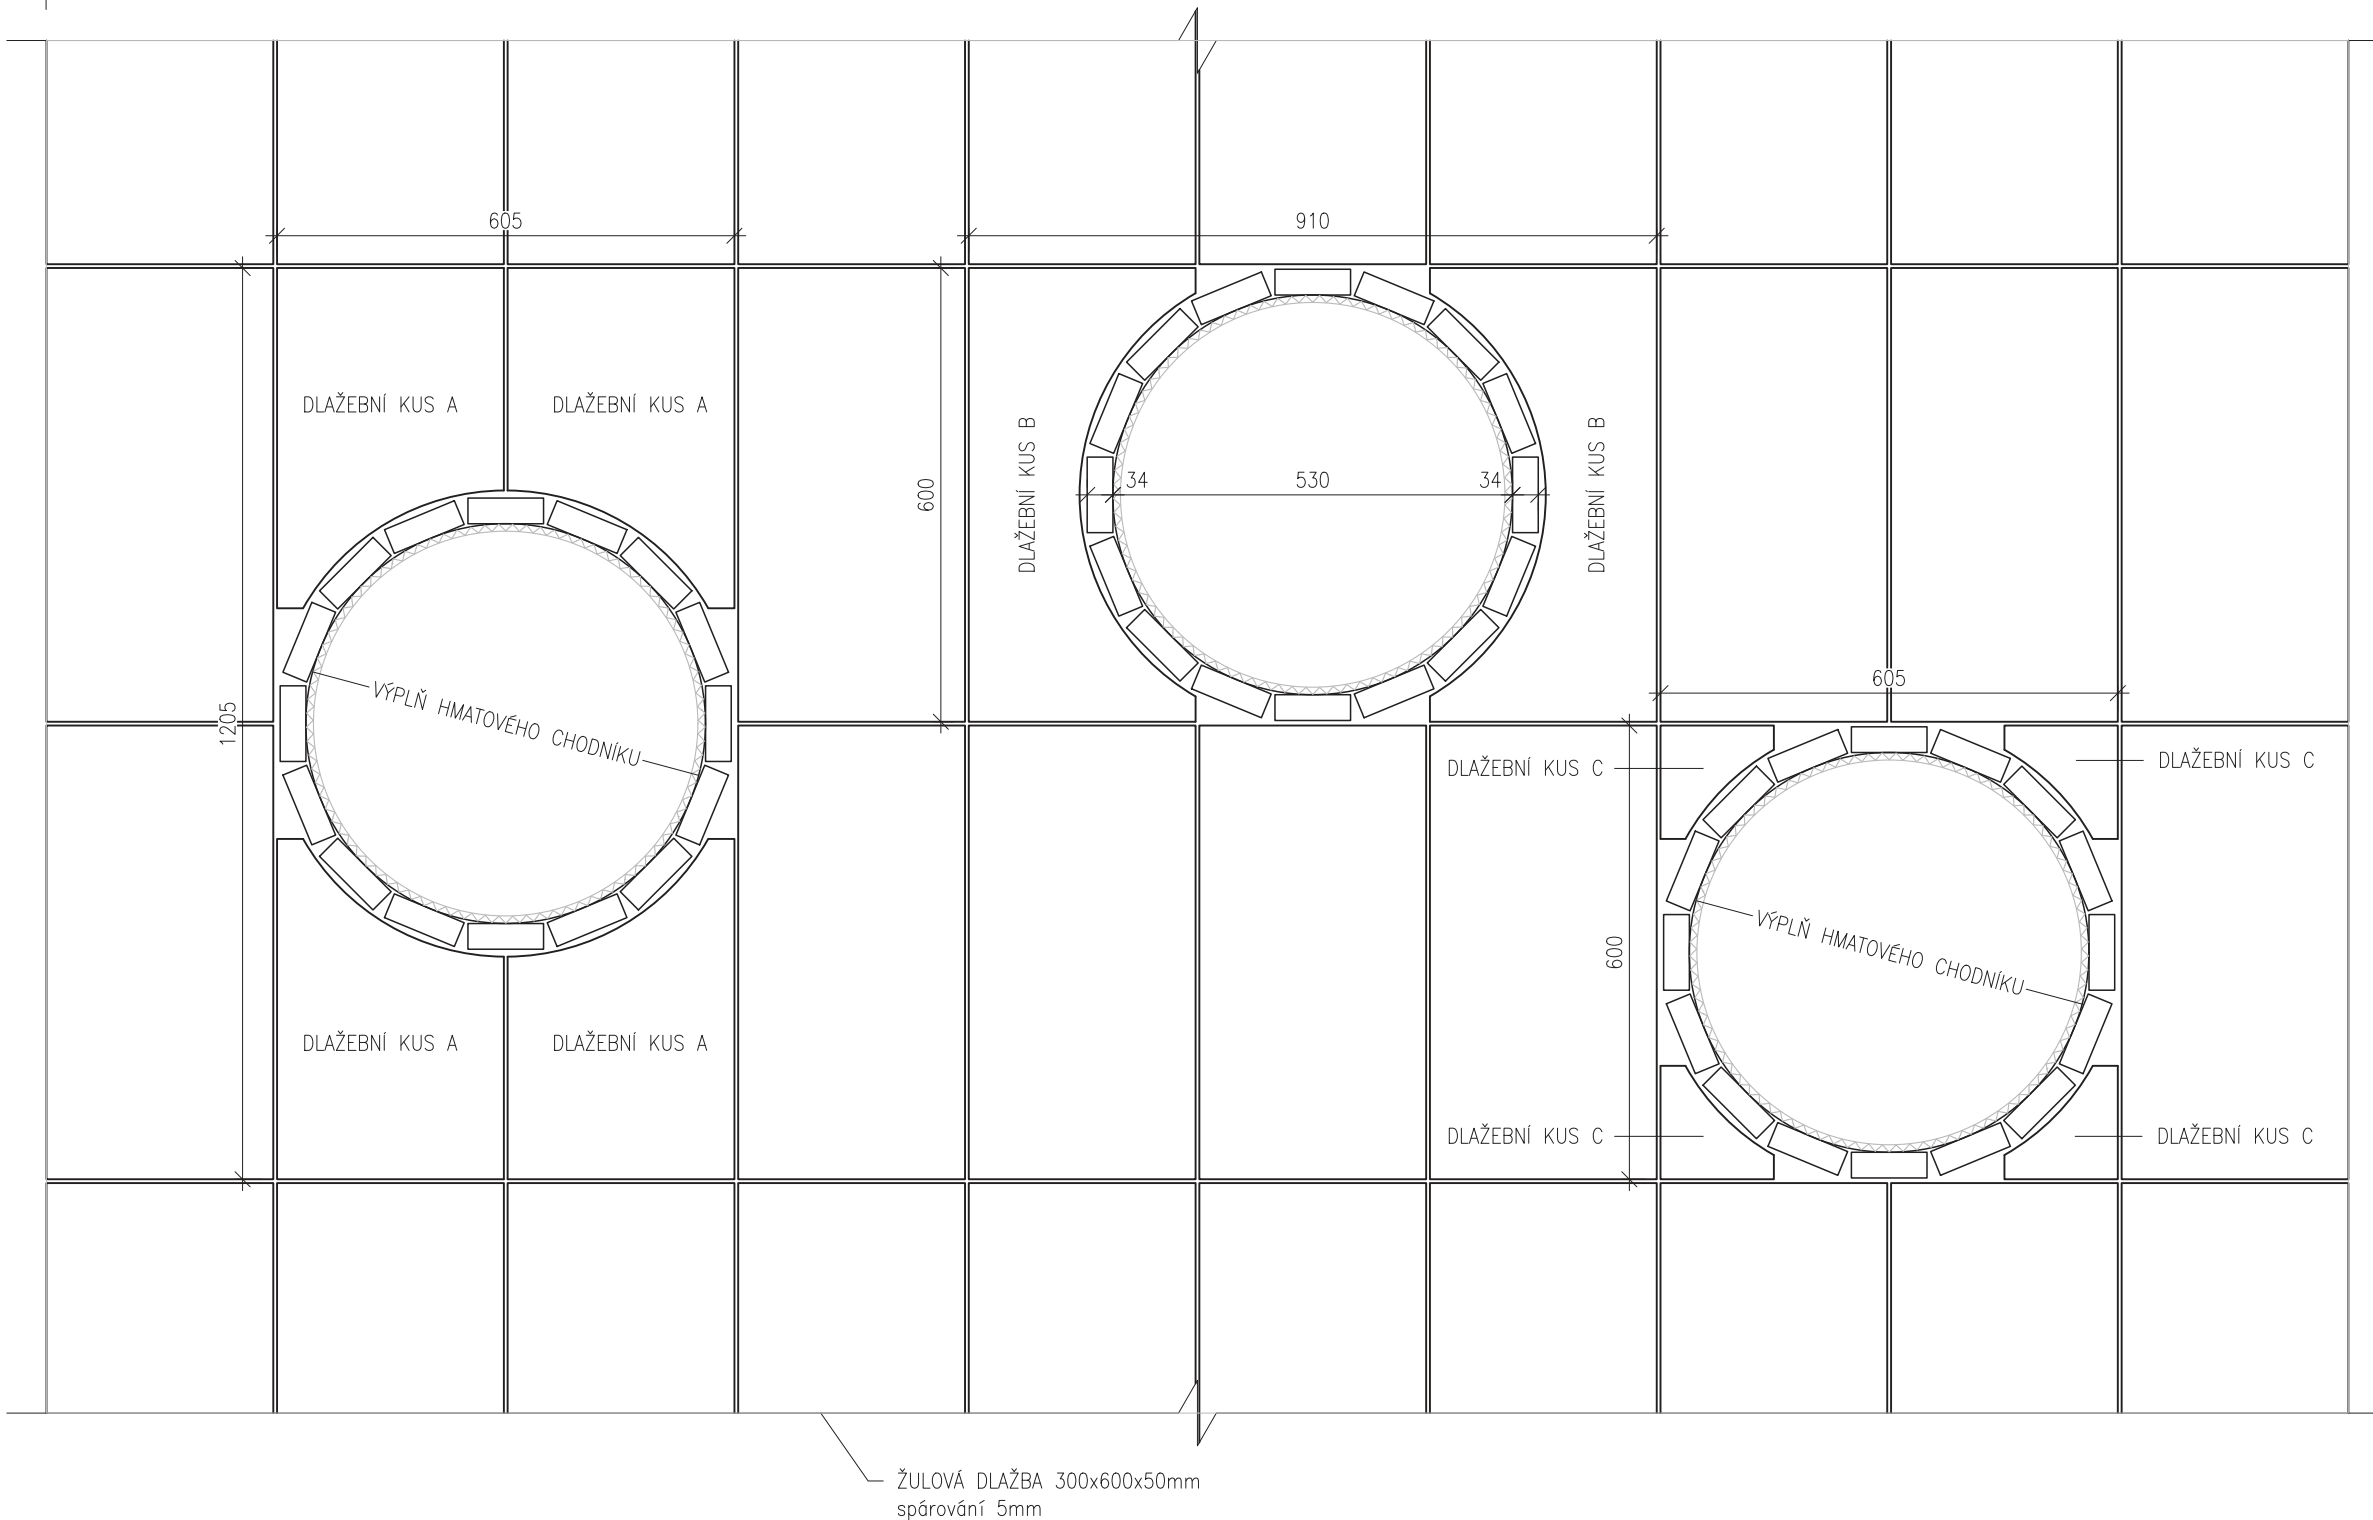
PŮDORYS HMATOVÝCH KRUHŮ M1:10

ŽULOVÁ DLAŽBA 300x600x50mm  
spárování 5mm

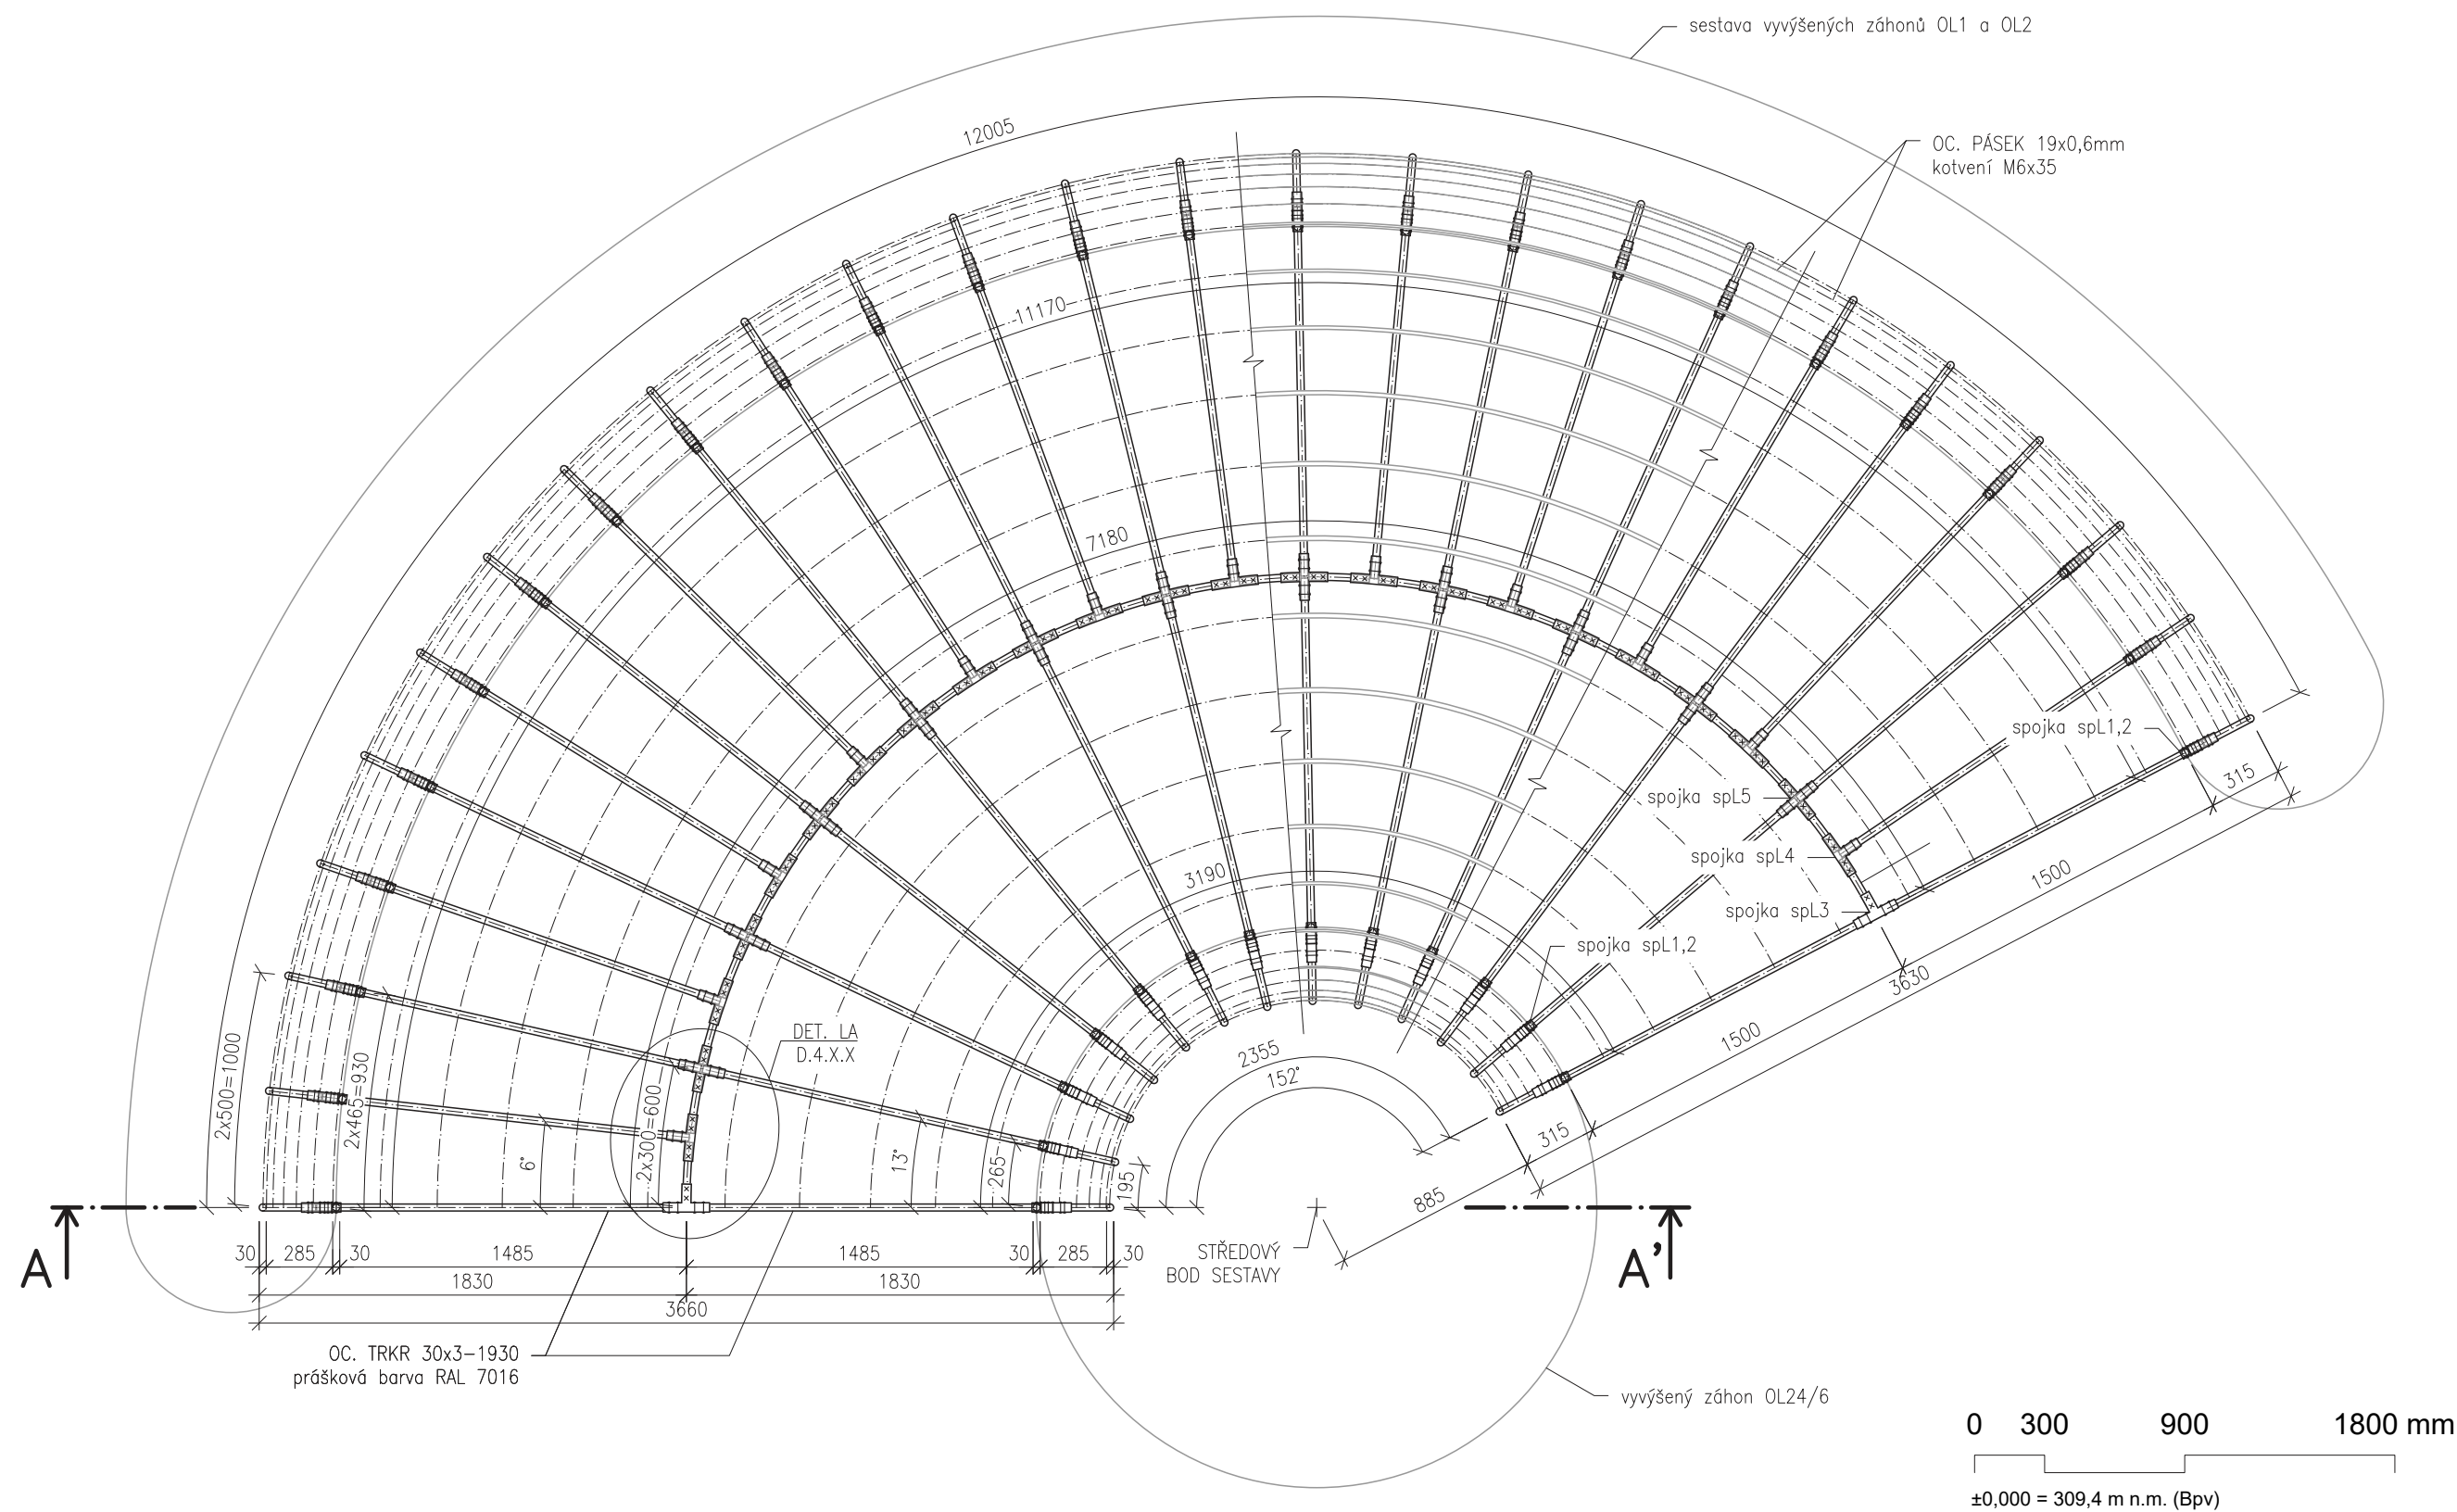
Číslo přílohy: D.5.5

**Poznámky:**  
Konstrukce slouží jako opora popínavé rostlině, maximální rozpětí mezi profily 500mm. Nosná konstrukce z ocelových pozink. trubek Ø30x3, spojení profilů pomocí pozink. oc. spojek Ø40x3 a galvanizovaných šroubů. Vnější povrch opatřen práškovou barvou RAL 7016.  
Ke konstrukci se v další fázi přisadí vyvýšené záhony popínavých rostlin. Základy viz SO 03 - Základové konstrukce, výkres D.3.6-7.
