## BAKALÁŘSKÁ PRÁCE

Motol - střecha volající po terapii imaginace

Fakulta architektury ČVUT v Praze / Krajinářská architektura

Náplní tohoto projektu je navrhnout úpravy střešní terasy Fakultní nemocnice v Praze-Motol, aby uspokojovali potřeby pacientů i návštěvníků a zároveň co nejlépe využívali dostupný prostor s ohledem na limity střechy. Cílem práce je dopracování studie do podrobnosti odpovídající dokumentaci pro stavební řízení a realizaci.

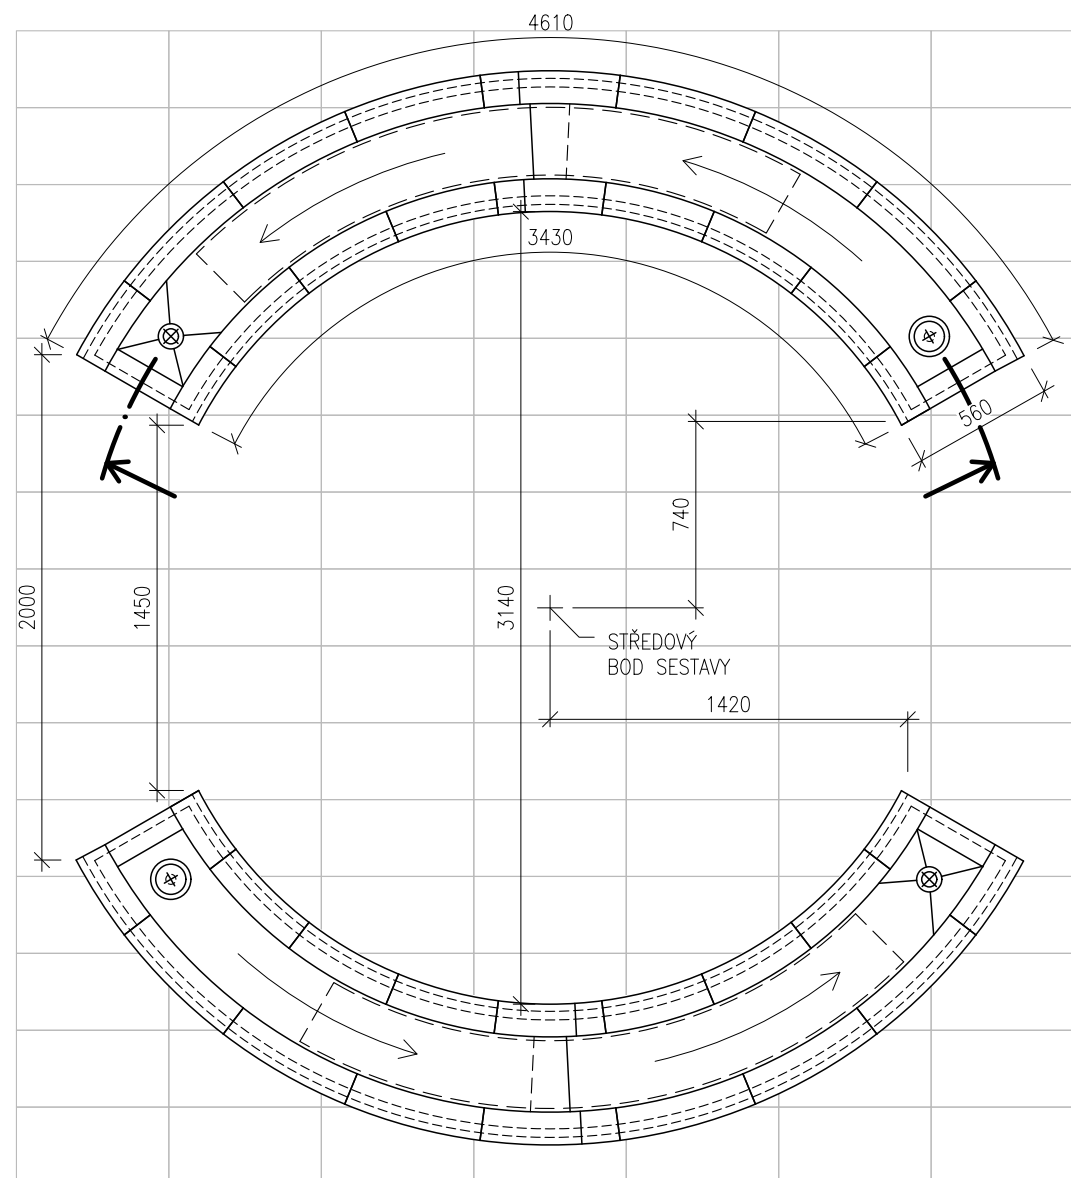
# PŮDORYS SESTAVY VP1 M1:30

- 1 spojka sp042/2
- 2 spojka spVP1/1
- 3 spojka spVP1/2
- 4 spojka spVP1/3
- 5 překrytí koryt (140mm)
- 6 vývod vody (kohout nebo tlačný ventil)
- 7 vpusť (dnová gula s lapačem nečistot)
- 8 krajová úprava plechu – návalek 10mm
- 9 koryto vodního prvku 400x150mm, délka 2030mm (plech tl.2mm)
- 10 rozšířená hrana koryta (50mm) pro kotvení dřevěného obložení hrany
- 11 zaoblení hrany Ø20mm

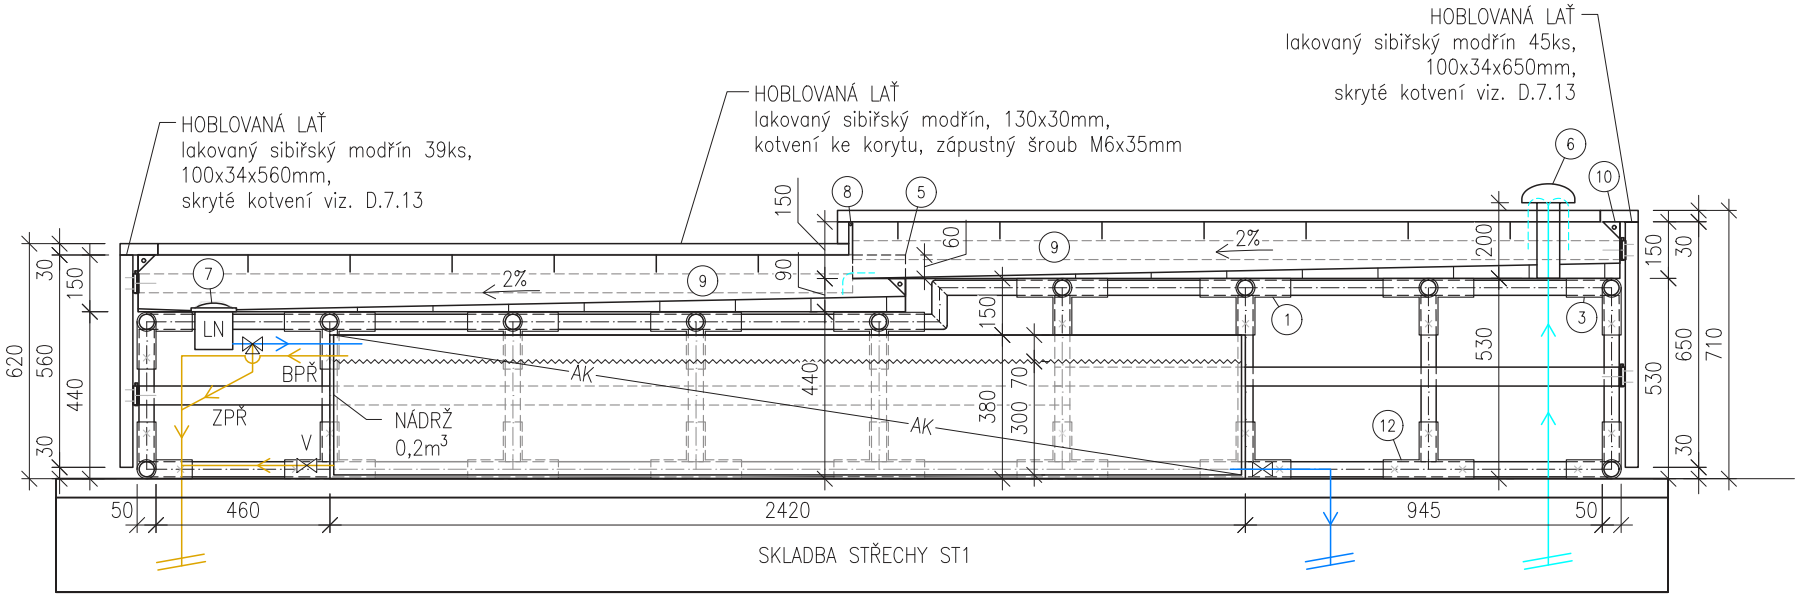
ŘEZ A-A'

- 1 spojka sp042/2
- 3 spojka spVP1/2
- 12 spojka sp042/3
- 5 překrytí koryt (140mm)
- 6 vývod vody (časovaný tlačný ventil-houba)
- 7 vpust (dnová gula s lapačem nečistot)
- 8 krajová úprava plechu – návalek 10mm
- 9 koryto vodního prvku 400x150mm, délka 2030mm (plech tl.2mm)
- 10 rozšířená hrana koryta (50mm) pro kotvení dřevěného obložení hrany

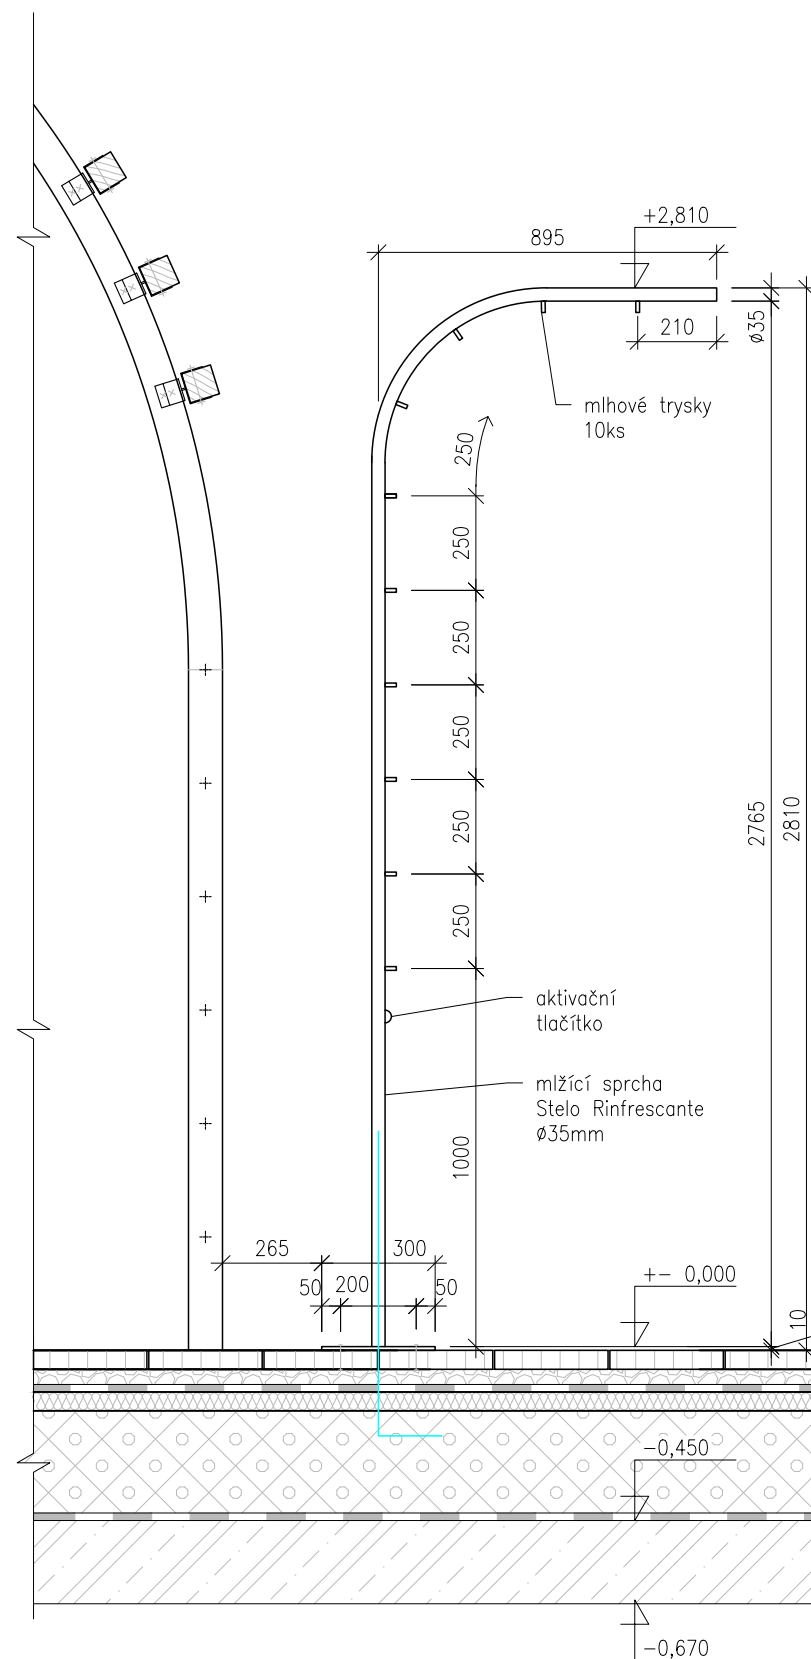
ŘEZ B-B'

technologická šachta, plechová  
skrytá pod 3 dlažebními kusy  
600x900x400mm

kotvení k dvěma kusům  
dlažby, 4x M10x70

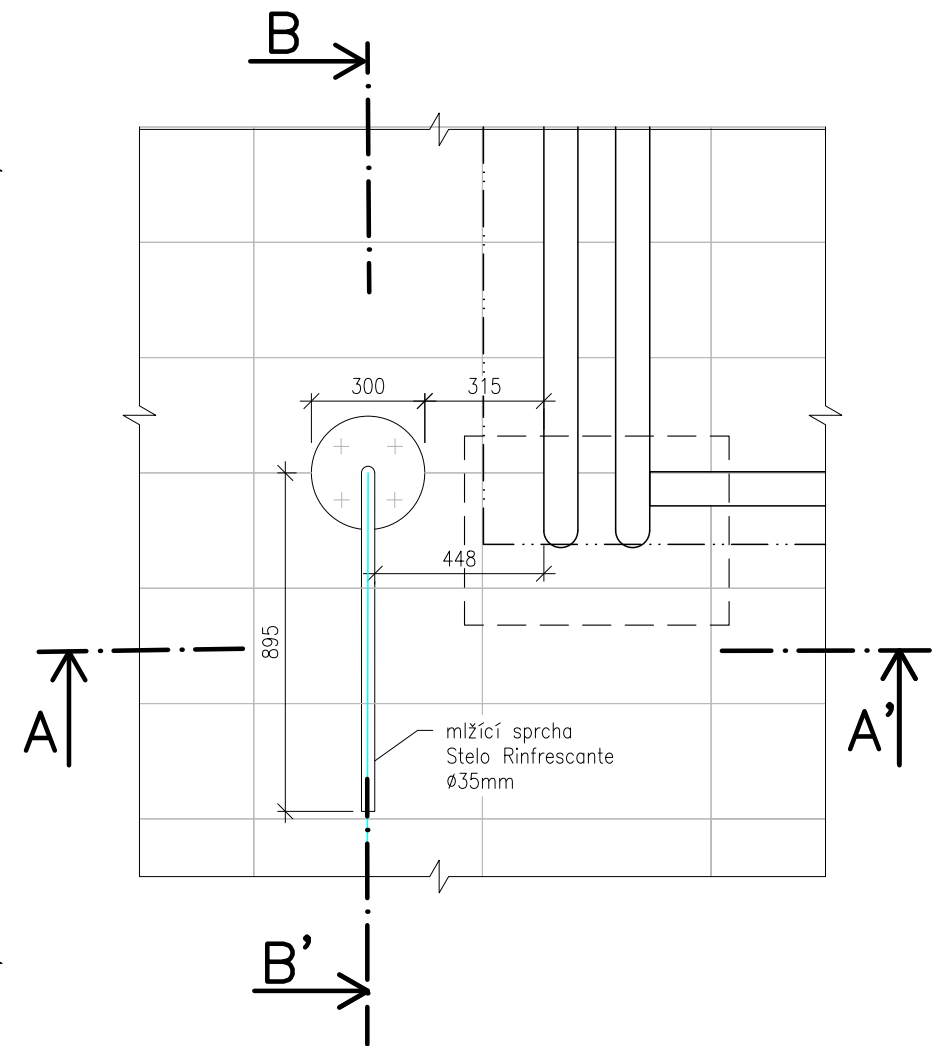
PŮDORYS VP3

VP3 jsou dvě mlžící sprchy Stelo Rinfrescante, aktivovatelné na tlačítko či programovatelné. Provoz VP omezen pouze na teplé období, kdy nehrozí poškození potrubí mrazem. Mlhový systém 60bar, 1/min. Mlžící sprcha se ukotví do dvou dlaždic 600x300x50 blízko rámu pergoly.

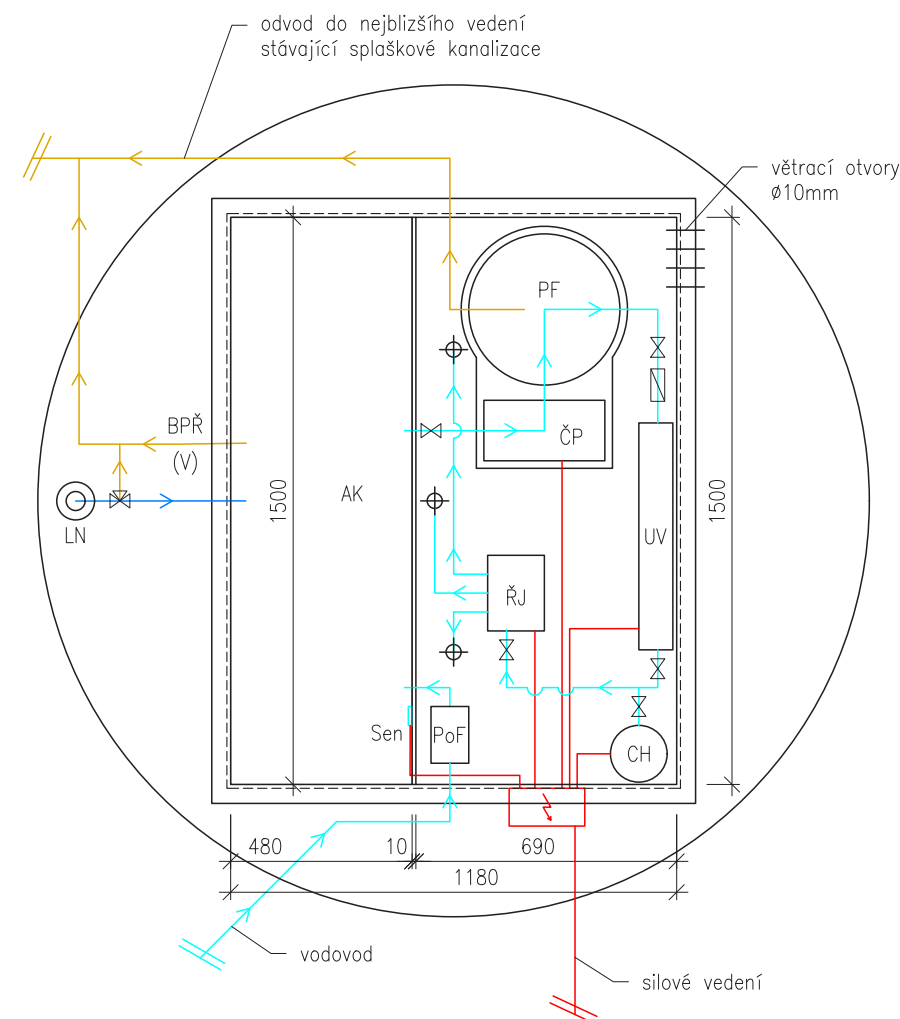
## |TECHNOLOGIE VP2

Prvek časově spuštěn. Provoz je omezen pouze na teplé letní dny, kdy nehrozí poškození potrubí nočními mrazy. Na zimu nutno vypustit nádrž a přepnout ventil na přímý odvod do splaškové kanalizace. Nesmí docházet k hromadění srážek v prvku.

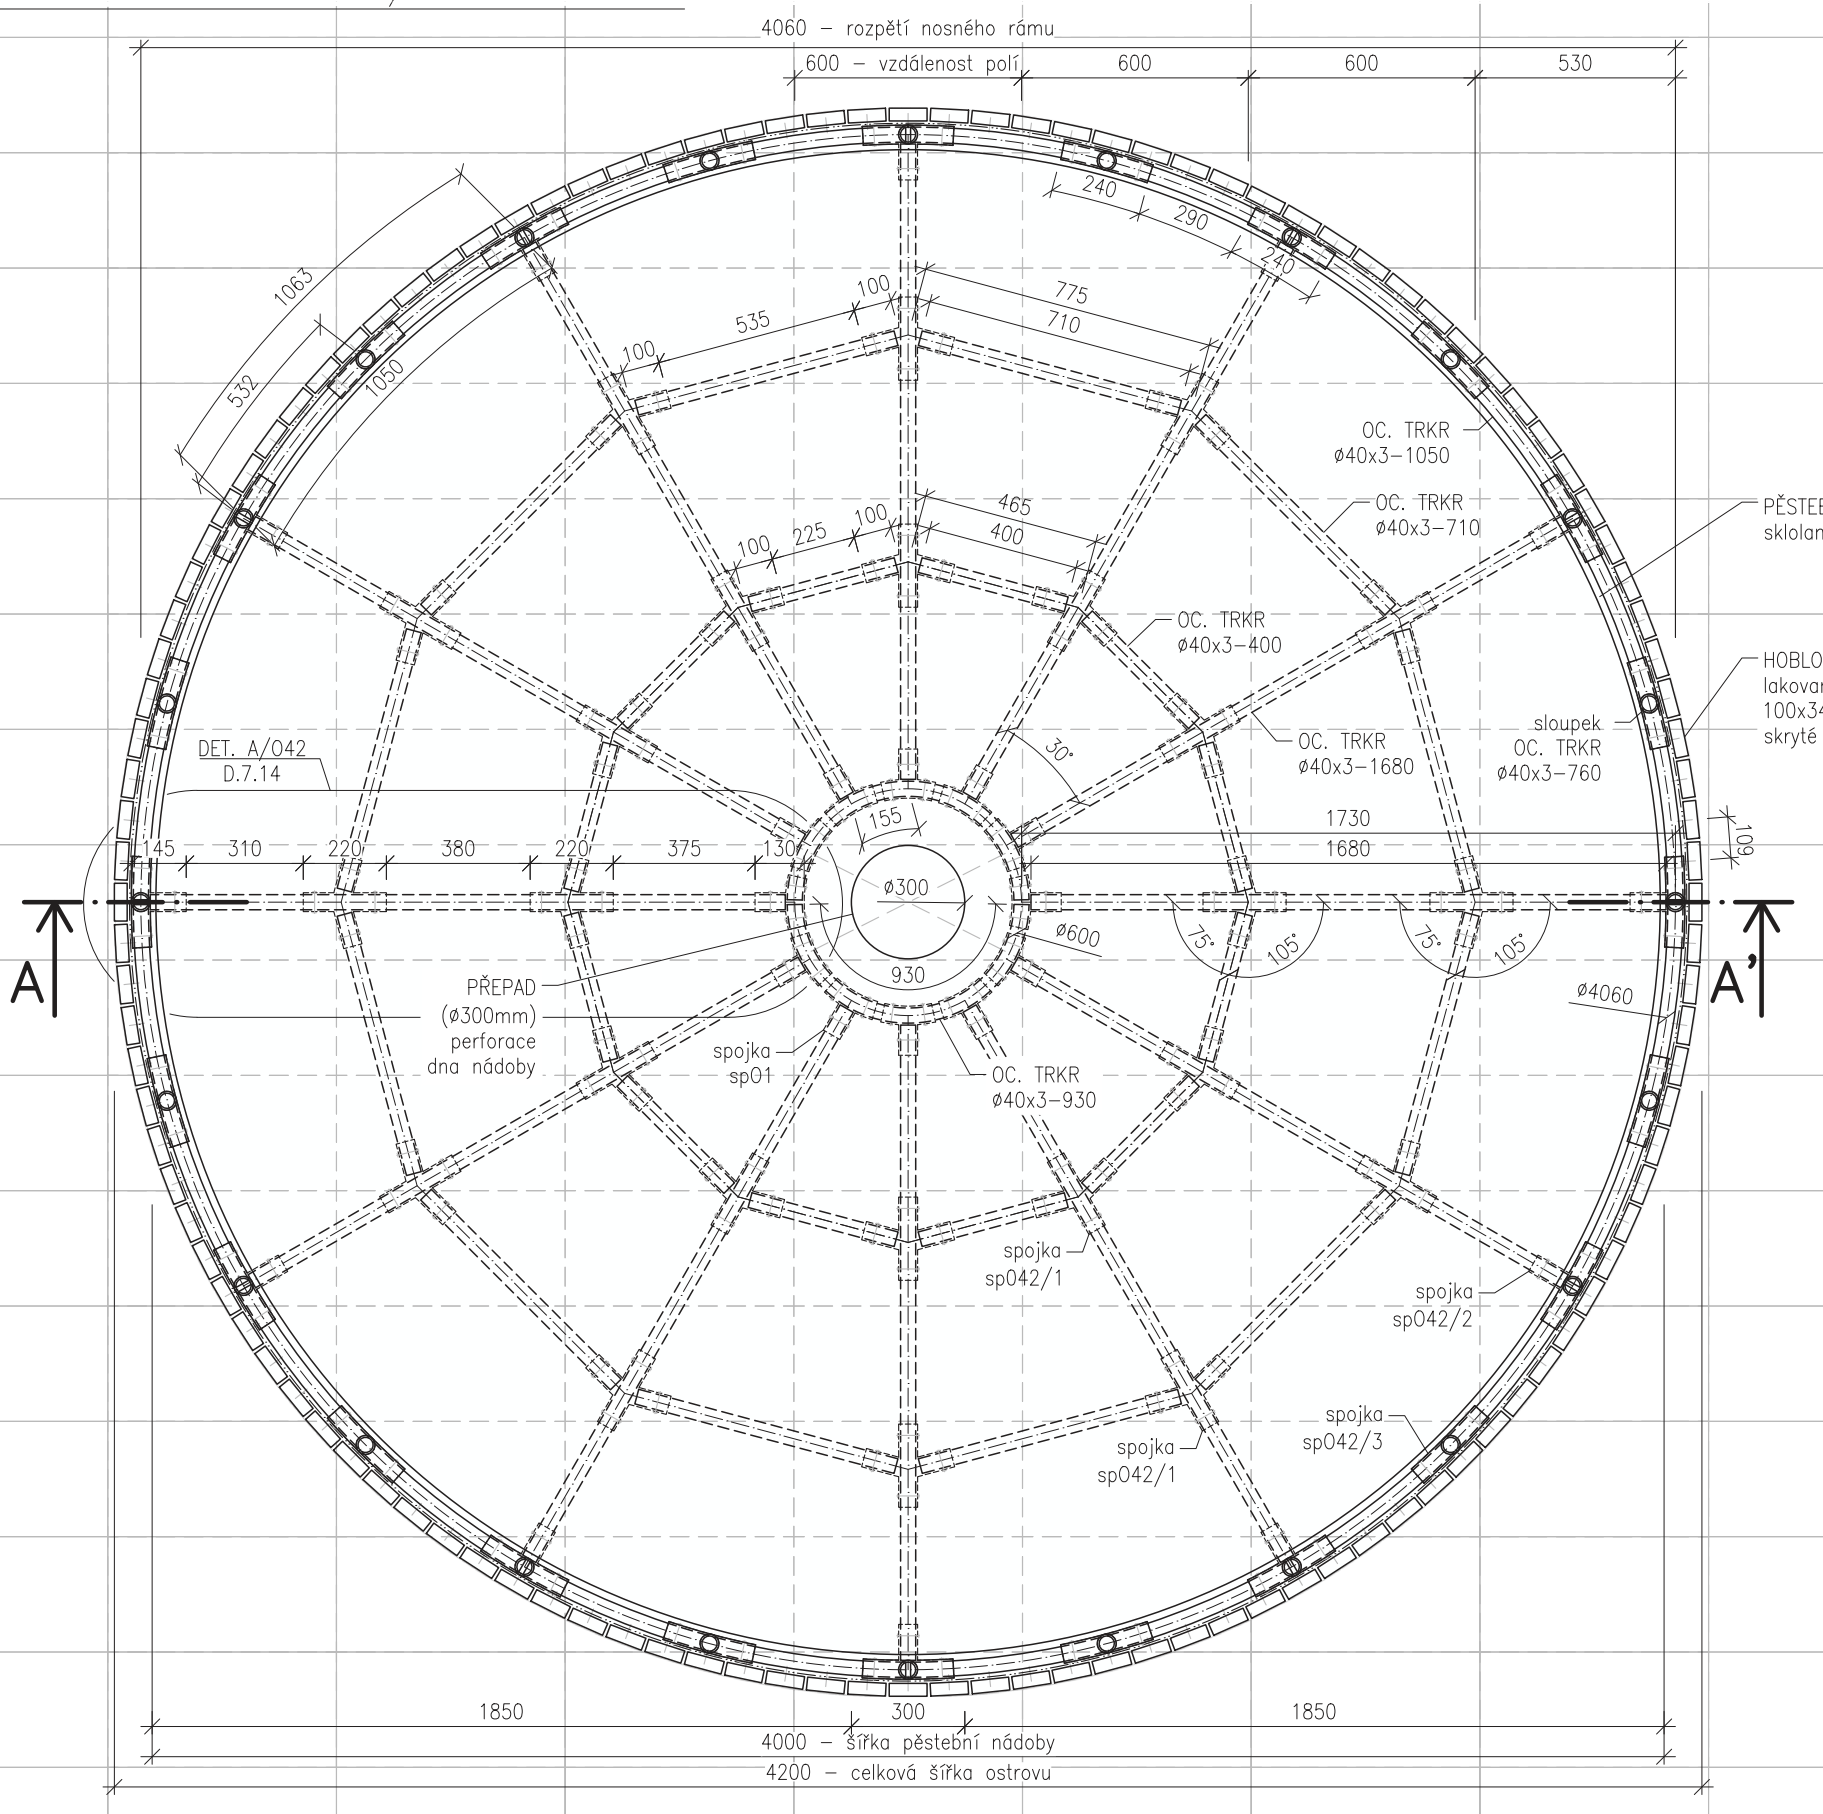
|PŪDORYS 042/9 M1:20

Vzhledem k malému počtu konstrukce v návrhu bude pro pěstební nádobu O42 upraven jen prodejný kus podobných rozměrů.

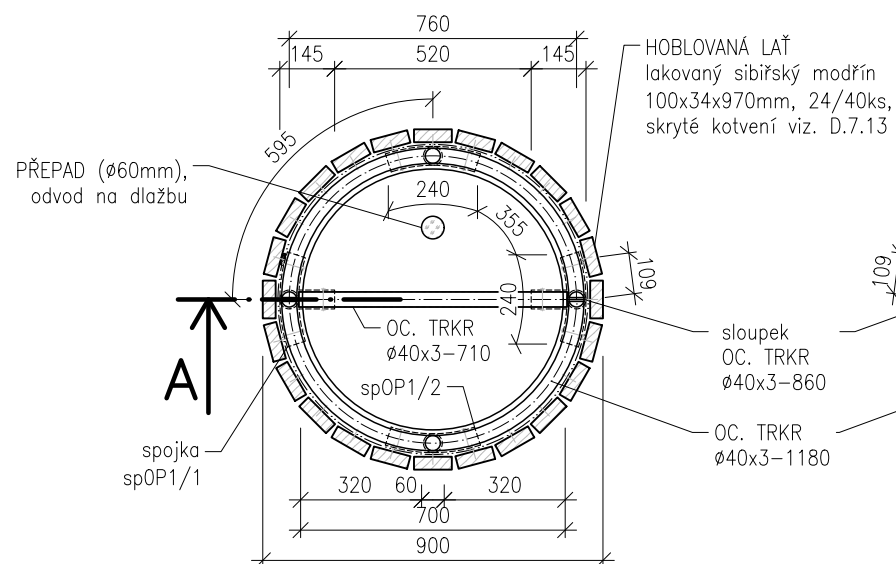
PŮDORYS OP1

- 1 DĚROVANÝ PÁSEK pozink. oc. 20x1mm pojistné kotvení obkladu
- 2 PLO 50x3-x pozink. oc. osazení kotvení obkladu
- 3 NETKANÁ GEOTEXTÍLIE 300g/m2
- 4 PŘEPAD (ø60mm), odvod na dlažbu

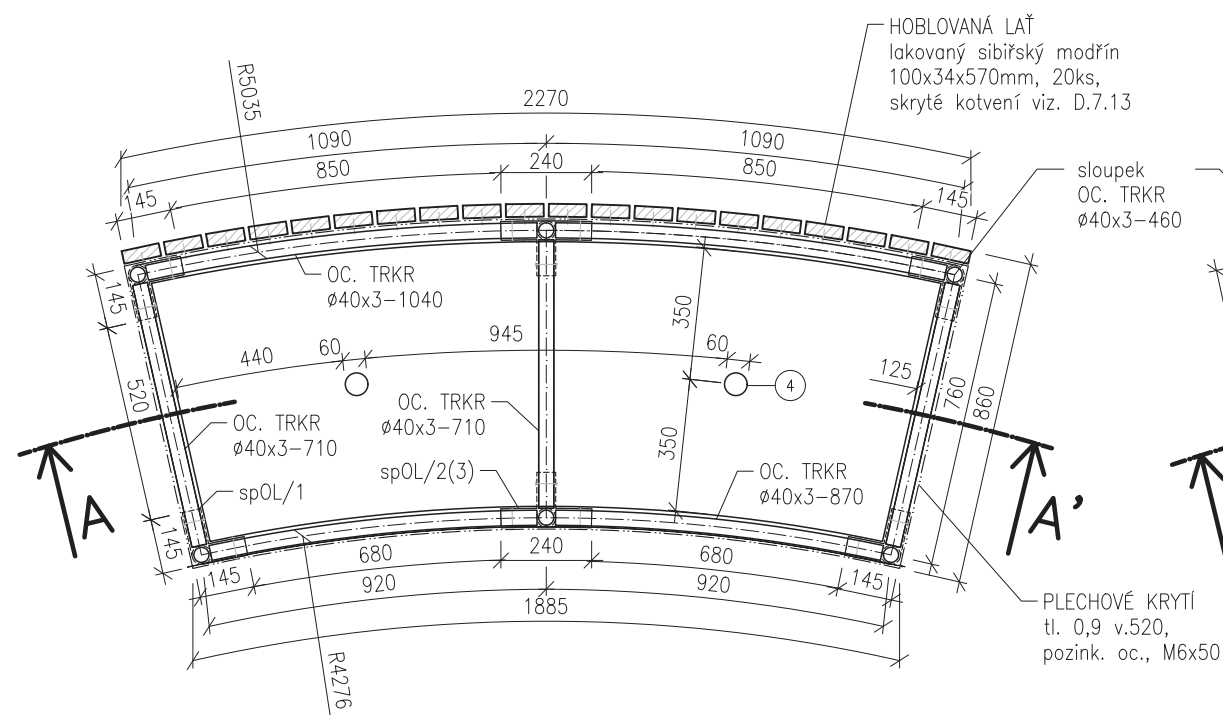
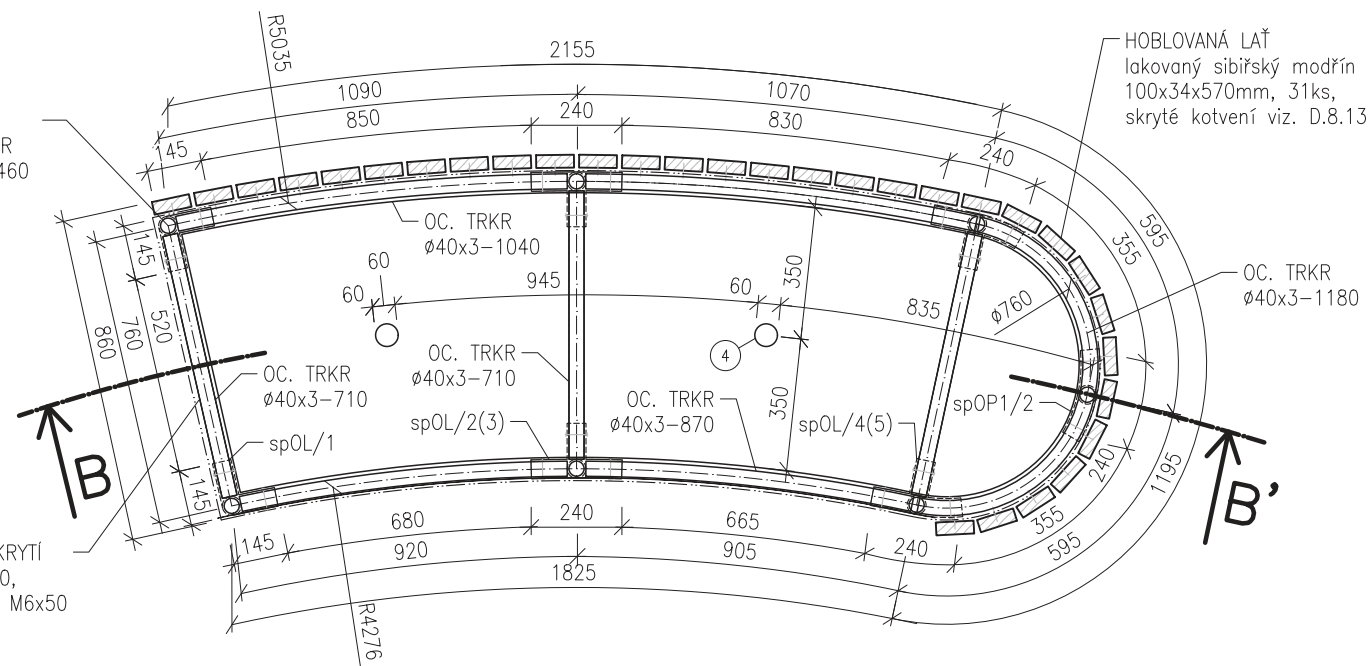
Konstrukce typu OL se přistaví ke konstrukci Loubí (SO 05) a jsou navrženy tak, aby přesně k této konstrukci pasovali.  
Z vnitřní stany je dřevěný obklad nahrazen plechovým krytím.  
Konstrukce OL24/6 slouží jako záhon a zároveň skladovací prostor nebo technologie vodního prvku VP1 (SO 06).

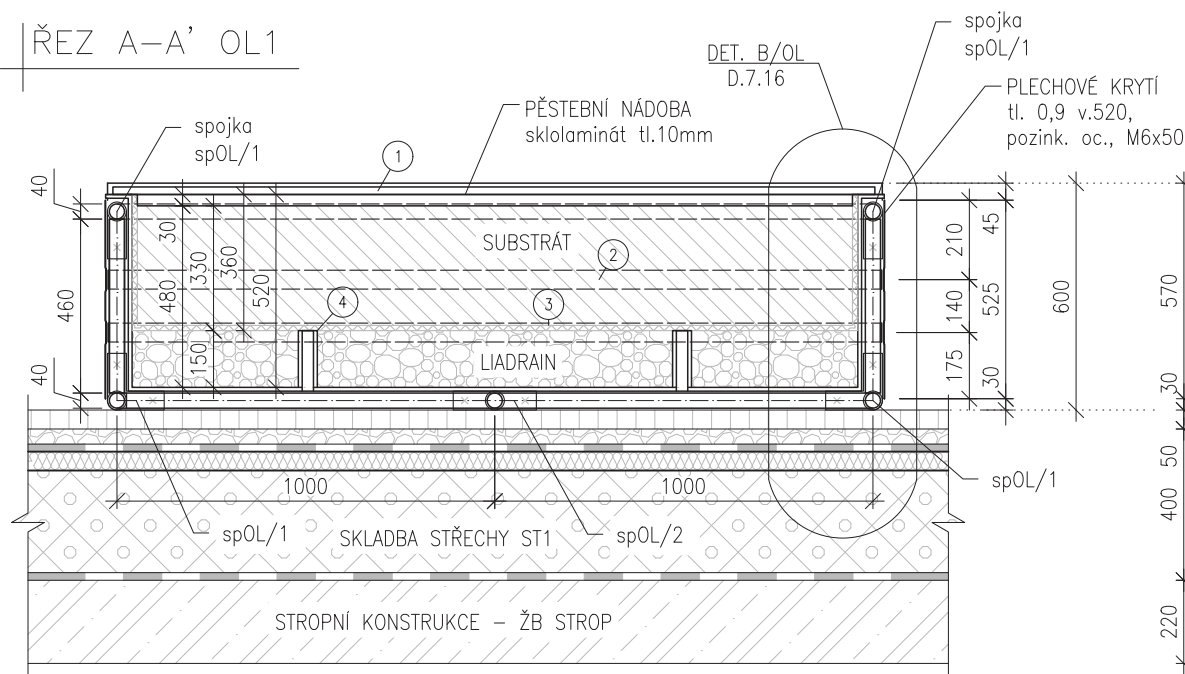
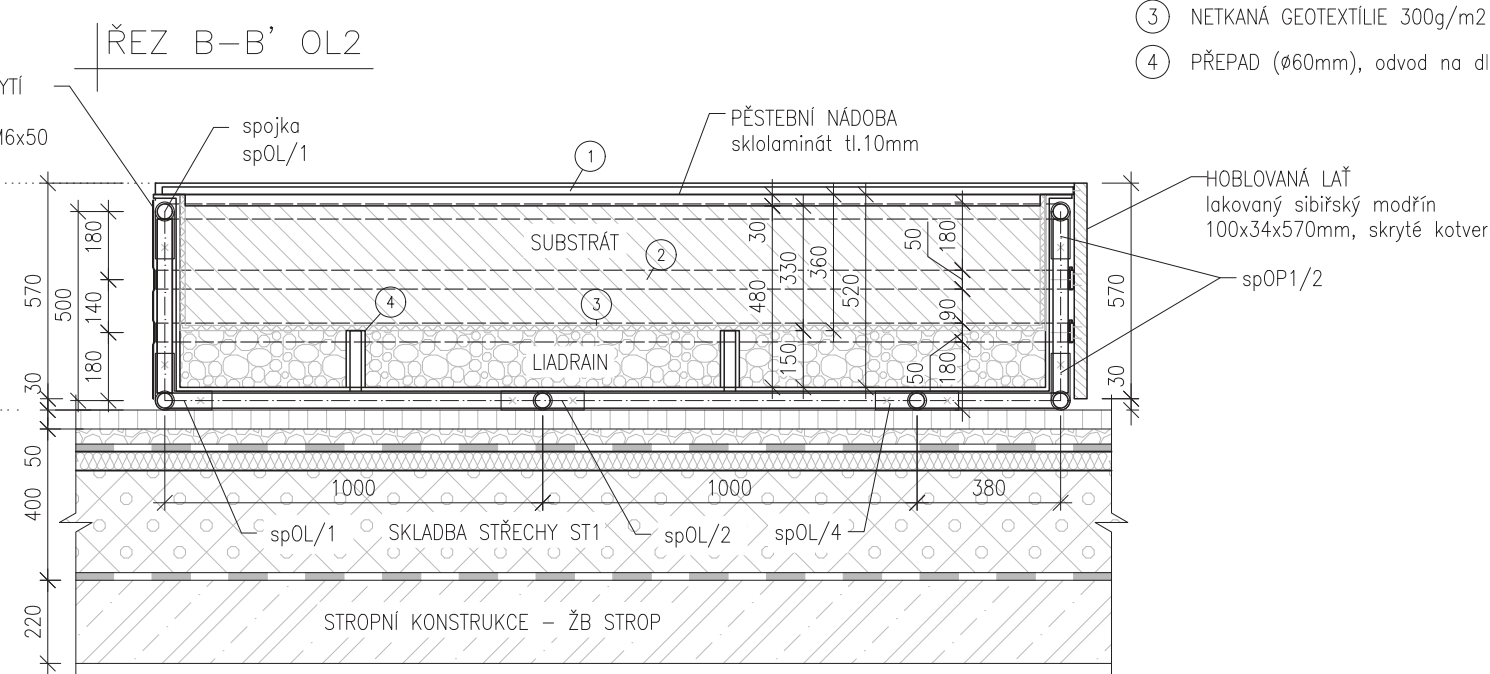
- ① DĚROVANÝ PÁSEK pozink. oc. 2
- ② PLO 50x3-x pozink. oc. osaz
- ③ NETKANÁ GEOTEXTÍLIE 300g/m2
- ④ PŘEPAD (ø60mm), odvod na dl

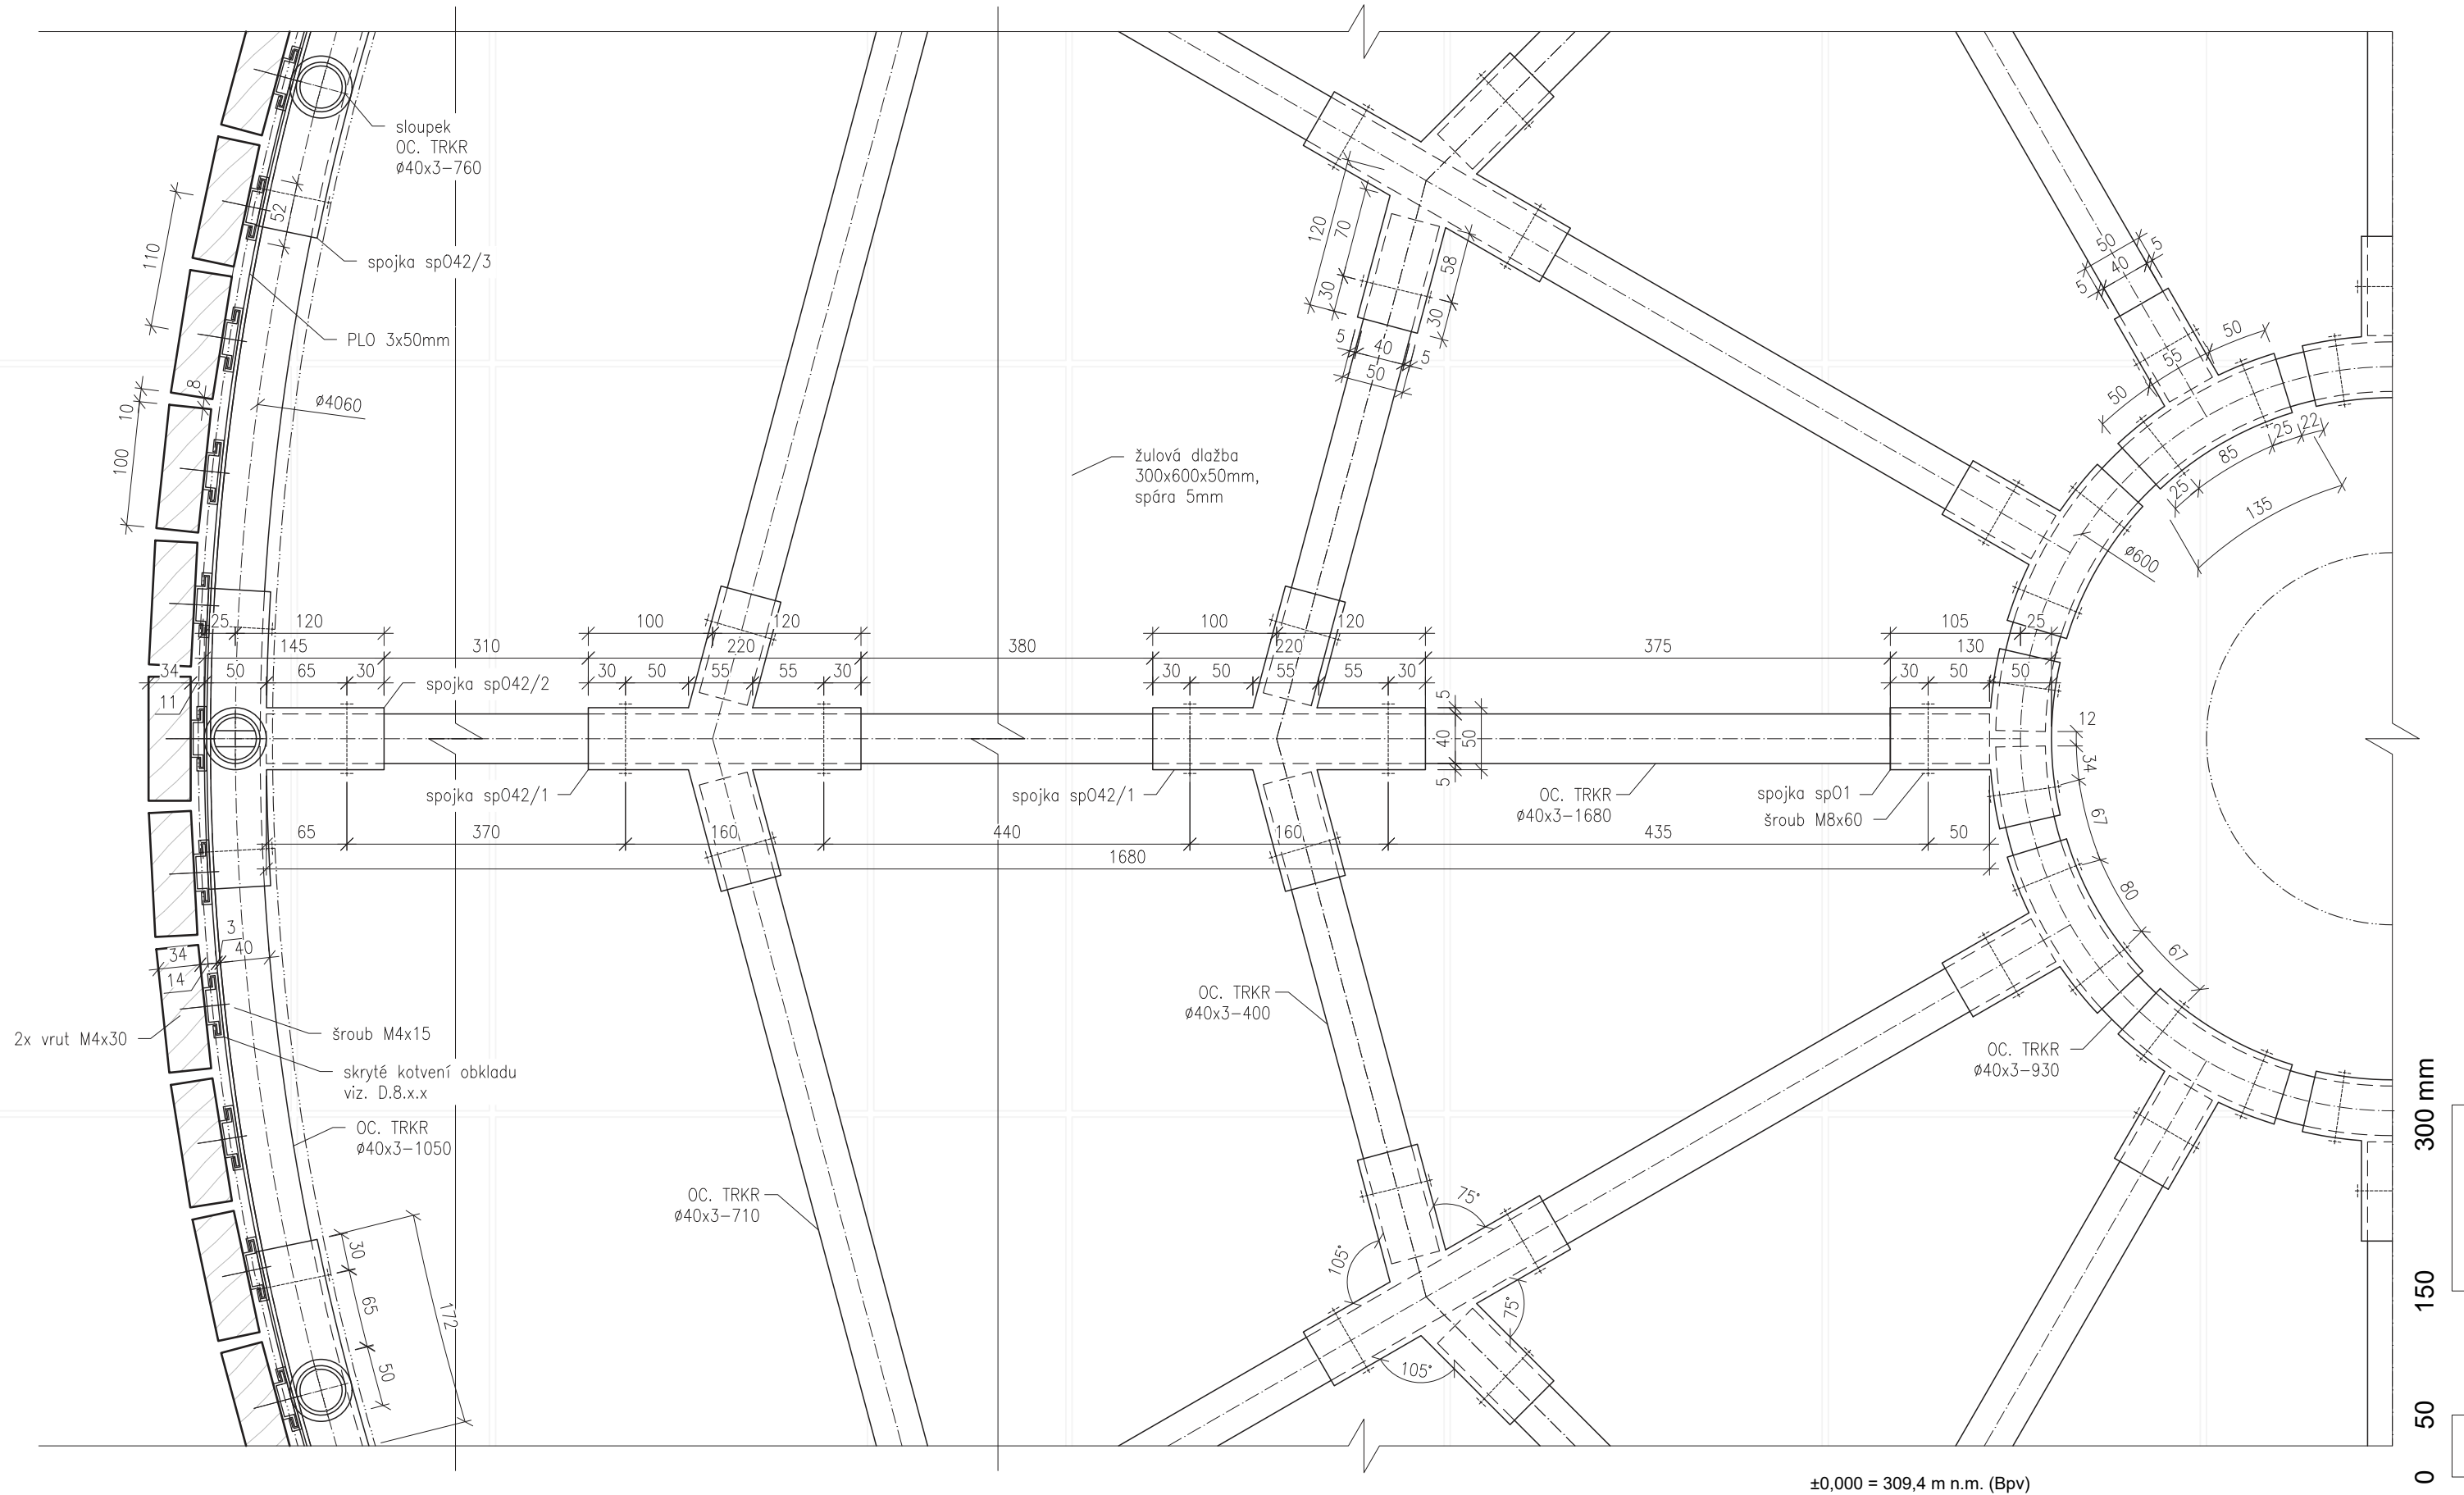
DETAIL A/042 M1:5

Detail A zobrazuje princip spojení ostrovů v pohledu na spodní konstrukci bez zobrazení vnitřní nádoby.

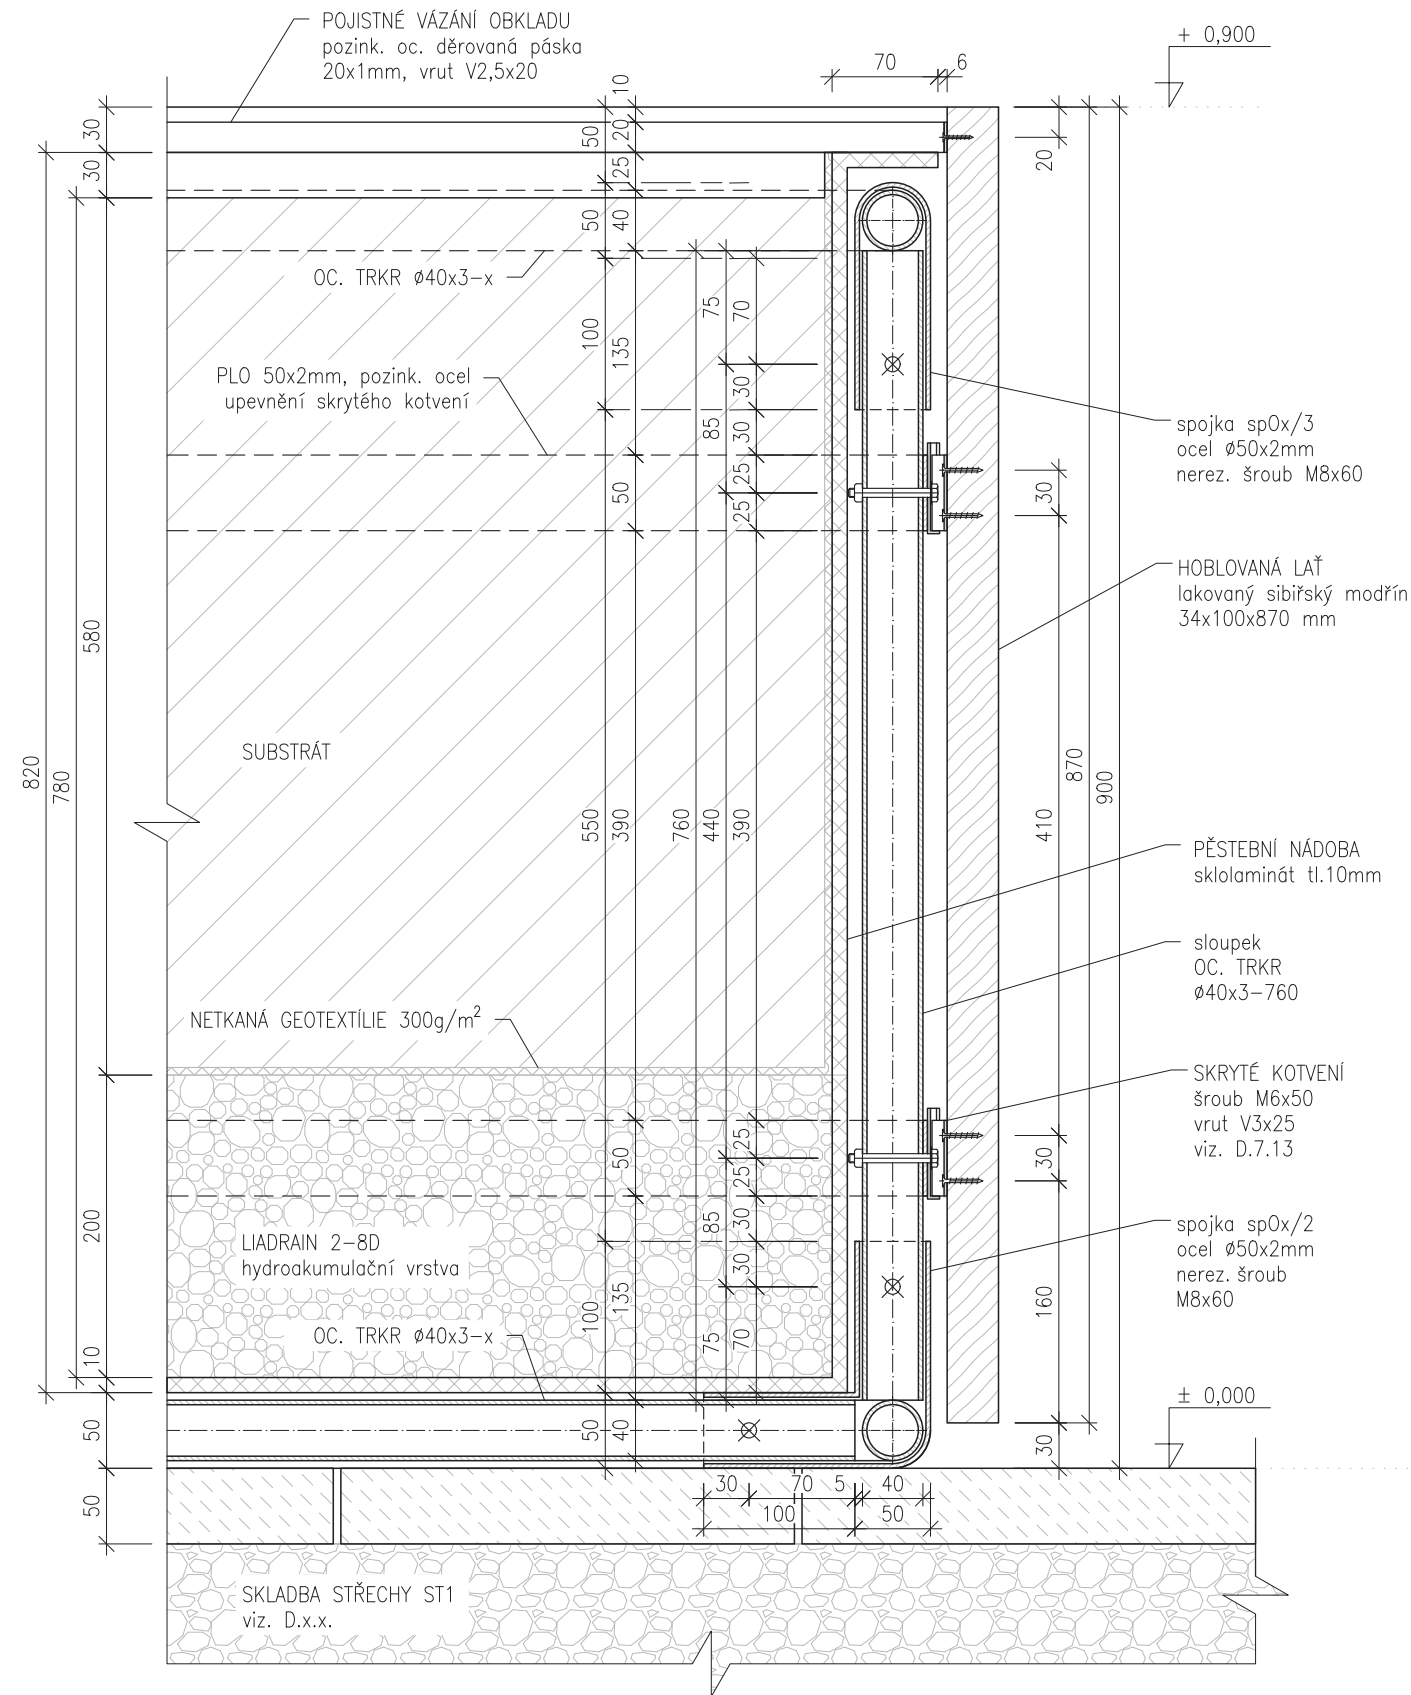
DETAIL B/09 M1:5

Detail B představuje modulový detail svislého řezu ostrovů pro popínavé rostliny OP a ostrovů konstrukce Loubí, kde je část obkladu nahrazena plechovým krytem. Kvůli umístění u zábradlí je výška OP vyrovnána na 1000mm.

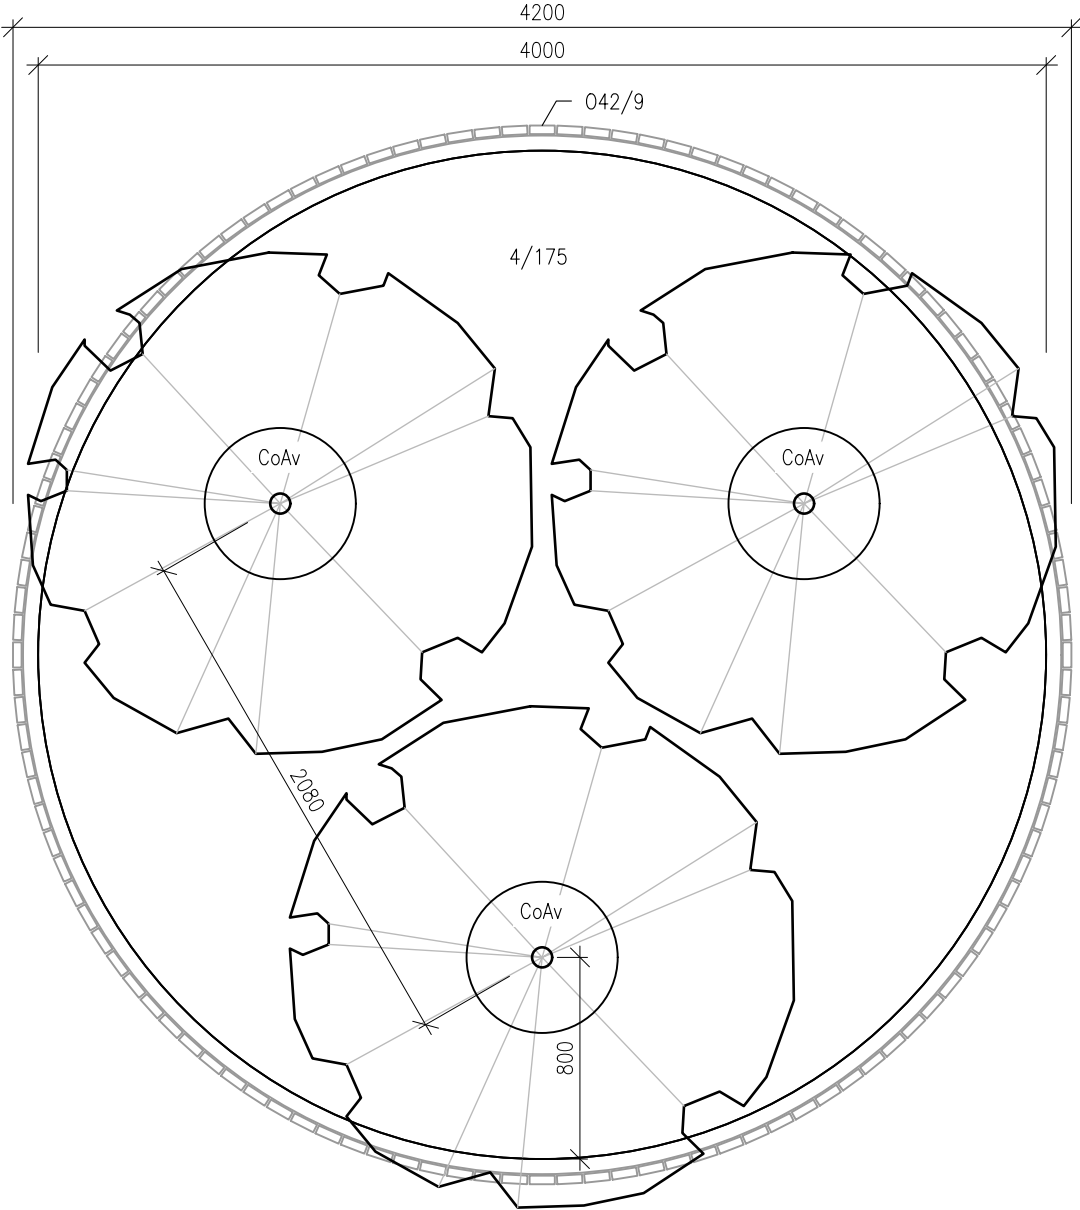
ZÁHON Z1a – Podlezlá líska

| ZÁHON Z1b | | | | | 2 | Doba kvetení | | | | | | | | | | |
|---|---|---|---|---|---|---|---|---|---|---|---|---|---|---|---|--|
| CoAv | <i>Corylus avellana</i> 'Red Majestic' | líška obecná 'Red Majestic' | výh4, v100-125cm, bal | | 2 | barva olistění | | | | | | | | | | |

Vzhledem k limitům stávající střechy nebylo možné usadit velké dřeviny, byly tedy vybrány spíše keře se stromovým habitatem, které zaujmou svým olistěním – *Corylus avellana* ‘Red Majestic’ zaujme svým purpurovým zabarvením mezi kroucenými větévkami a *Salix integra* ‘Flamingo’ užasne svými květům podobnými listy. Vertikalita se v návrhu nahrazuje hojným využitím popínavých rostlin, a to jedlé akébie a poloopadavého zimolezu japonského také purpurového zbarvení. Ten jedovatý nebývá, ale pro jistotu se vytyčí cedule zákazu konzumu jeho bobulí.

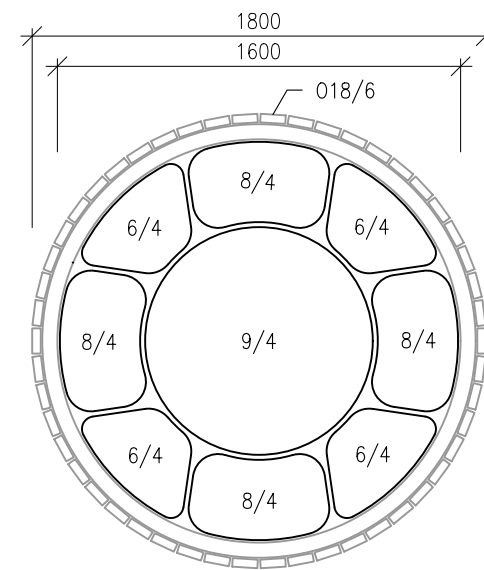
# ZÁHON Z7 – Slunné květy

Záhon je osazen v pěstební nádobě konstrukce vyvýšeného záhonu OX/x viz. D.7, SO 07 - Vyvýšené záhony "Ostrovy".

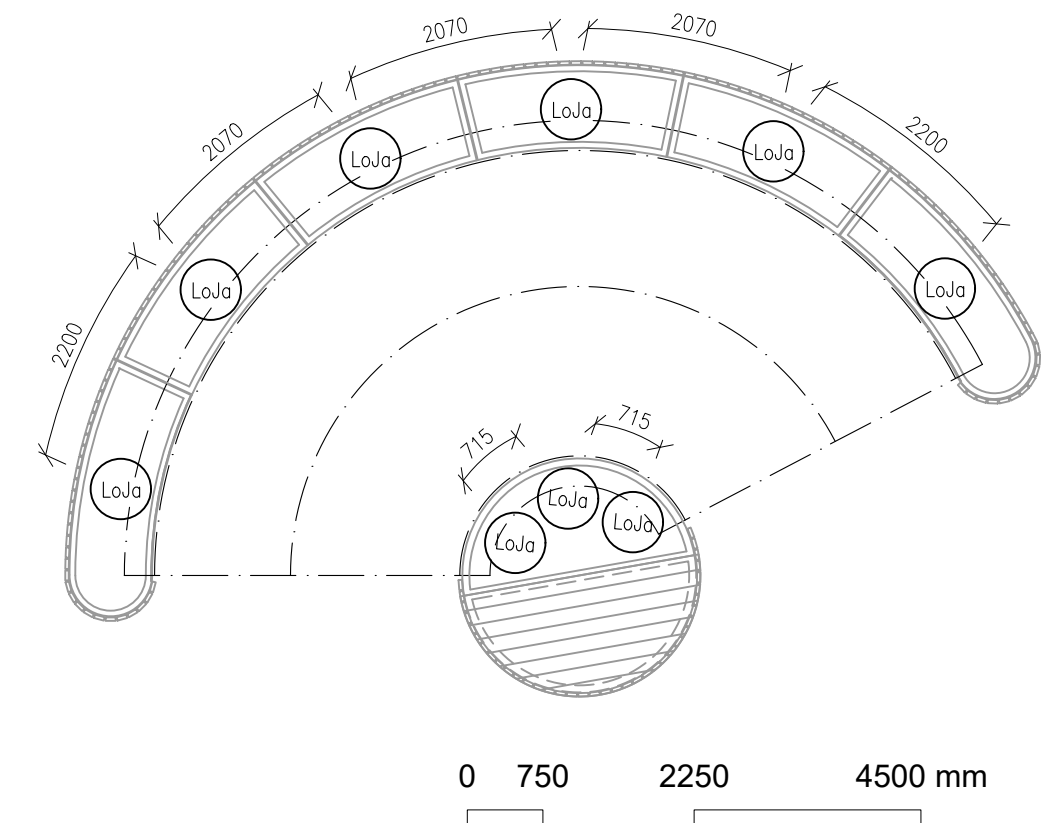
# SESTAVA ZL popínavé konstrukce M1:75

Záhon je osazen v pěstební nádobě konstrukce vyvýšeného záhonu Oxx/x viz. D.7, SO 07 - Vyvýšené záhony "Ostrovy".
