## BAKALÁŘSKÁ PRÁCE

Motol - střecha volající po terapii imaginace

Fakulta architektury ČVUT v Praze / Krajinářská architektura

Náplní tohoto projektu je navrhnout úpravy střešní terasy Fakultní nemocnice v Praze-Motol, aby uspokojovali potřeby pacientů i návštěvníků a zároveň co nejlépe využívali dostupný prostor s ohledem na limity střechy. Cílem práce je dopracování studie do podrobnosti odpovídající dokumentaci pro stavební řízení a realizaci.

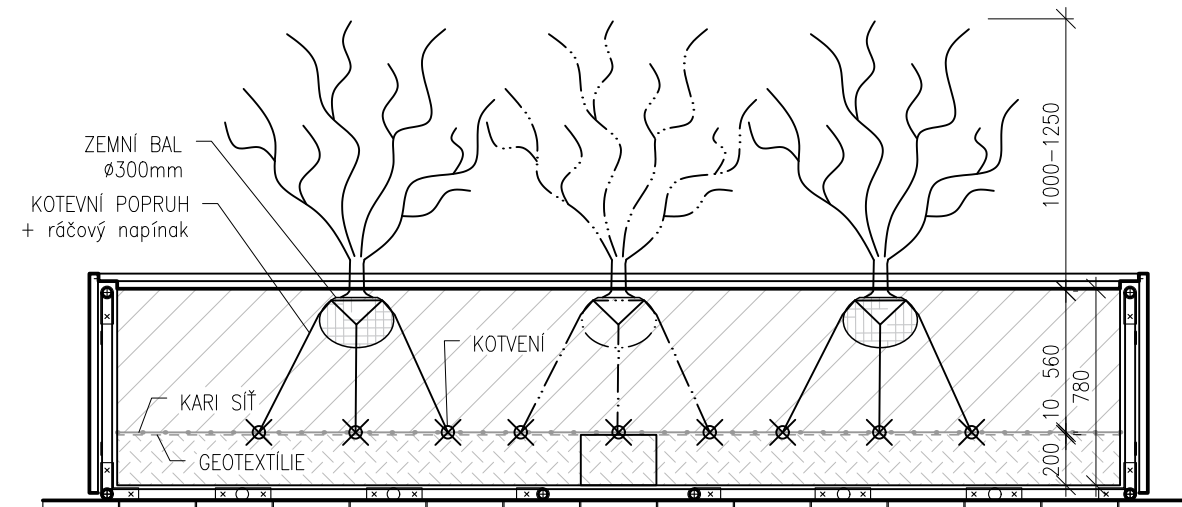
Řez kotvení Z1a A–A M1:30

# TECHNOLOGIE KOTVENÍ CoAv V OZ1a,b – Corylus avellana 'Red Majestic' – výh4, v100–125, bal

Využit systém kotvení KOTVOS KSB-KB1.  
Kotvení dřevin je provedeno vázáním za bal do kari sítě přizpůsobené tvaru pěstební nádoby. Kari síť uložena na netkané geotextilii.  
Zobrazeny velikosti dřevin v osazovacím stavu.

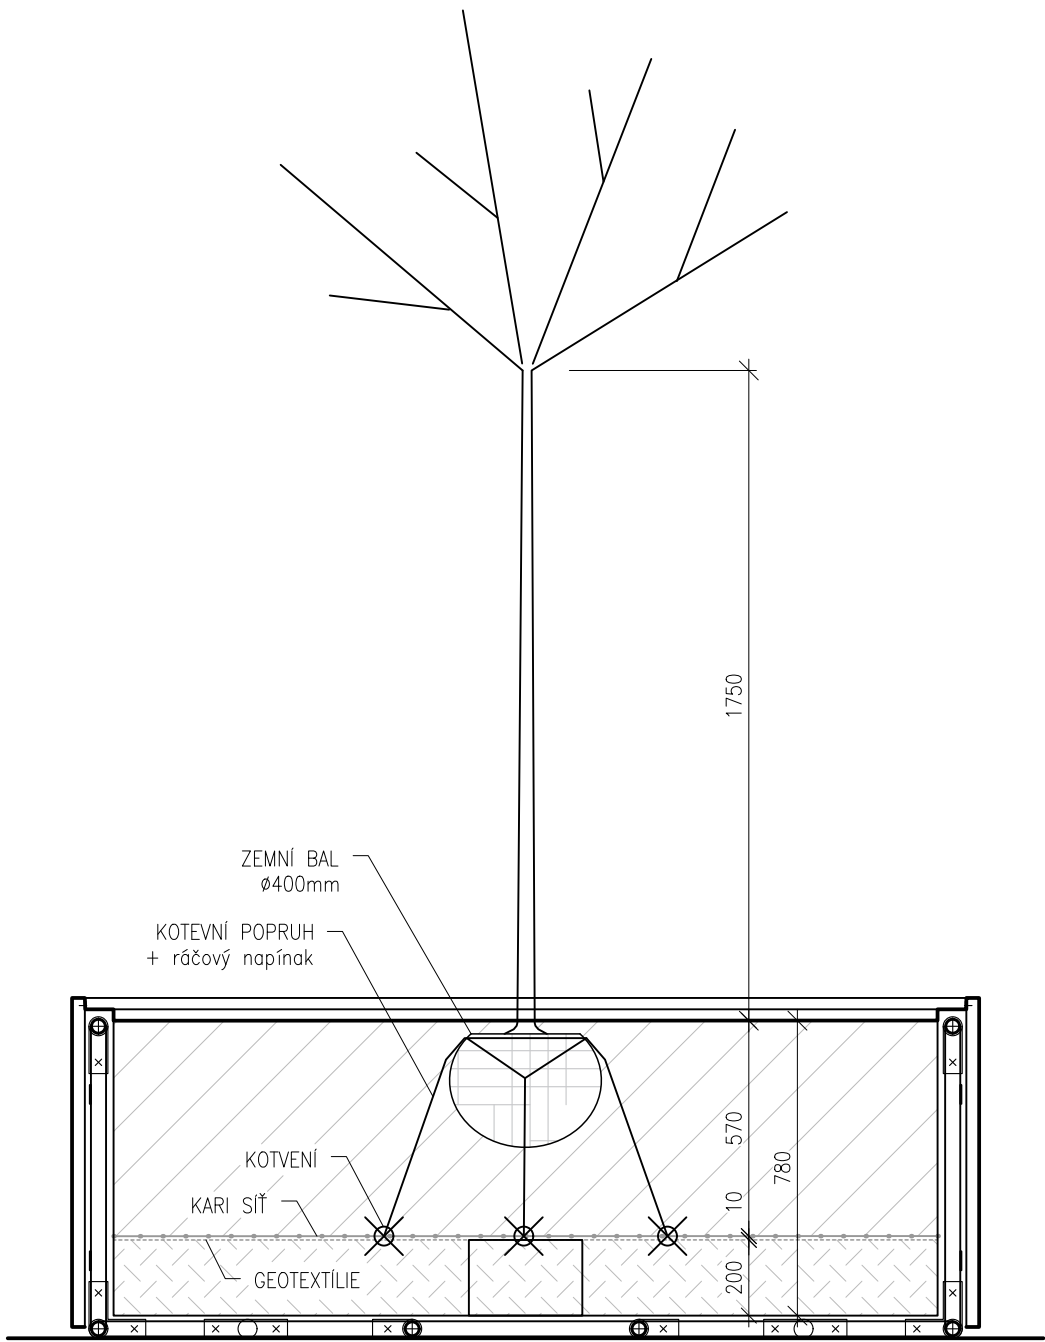
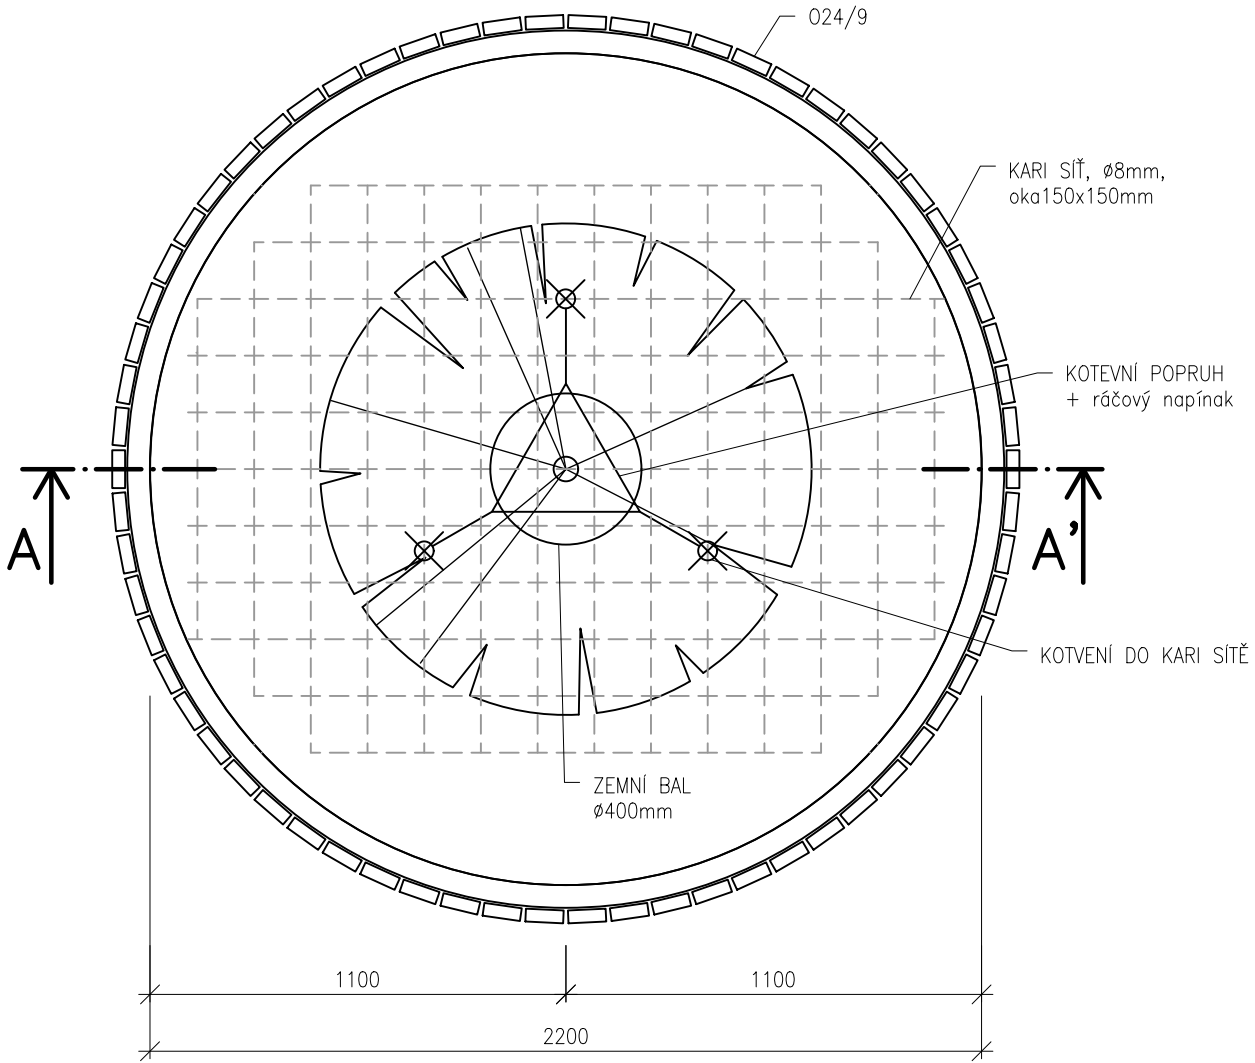
Řez kotvení Z4 A–A' M1:20

Využit systém kotvení KOTVOS KSB-KB1.  
Kotvení dřevin je provedeno vázáním za bal do kari sítě přizpůsobené tvaru  
pěstební nádoby. Kari síť uložena na netkané geotextílii.  
Zobrazeny velikosti dřevin v osazovacím stavu.

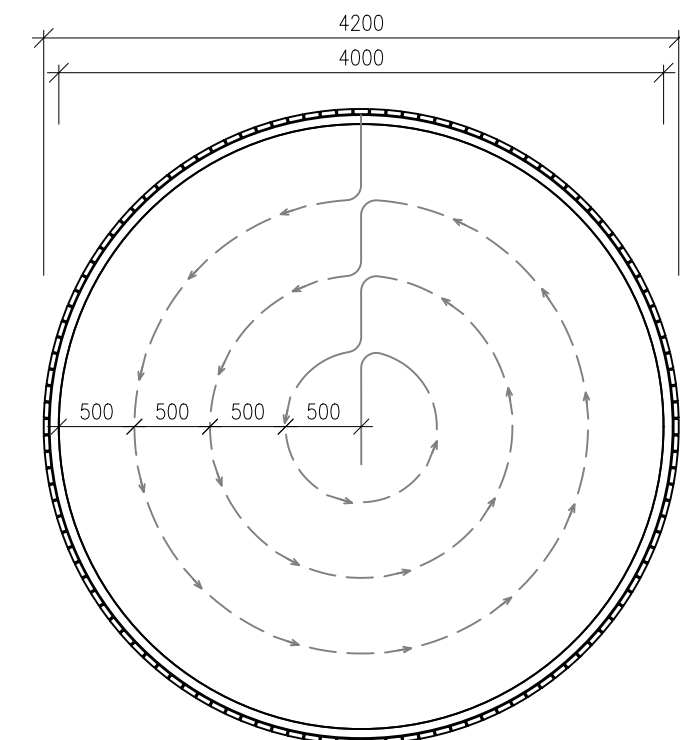
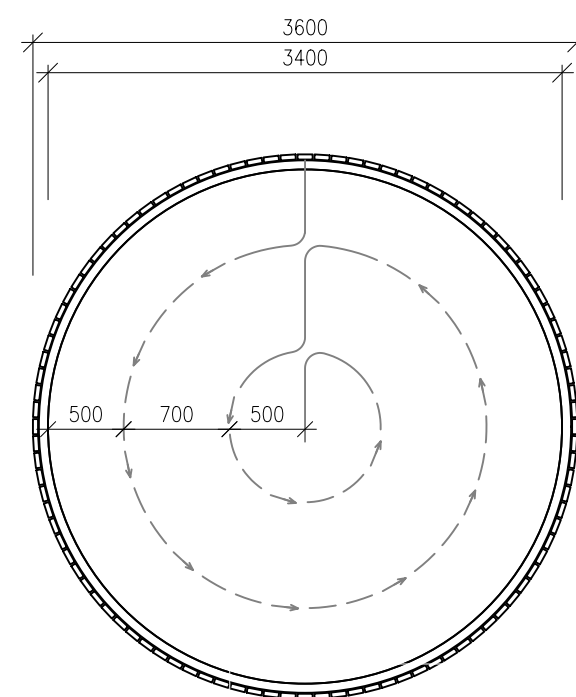
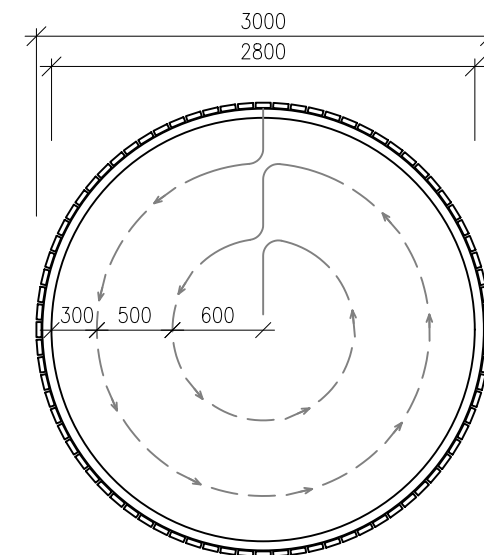
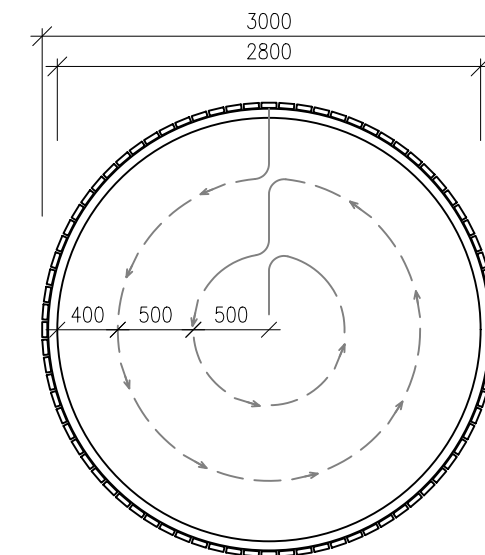
# KAPKOVÁ ZÁVLAHA – Z1a/b, Z2, Z3 M1:50

Kapková závlaha Ø16 mm, rozteč kapkovačů 300mm.  
Natočení dle rozvodu kapkové závlahy viz. D.2.2 - Soupis navrhované IS.

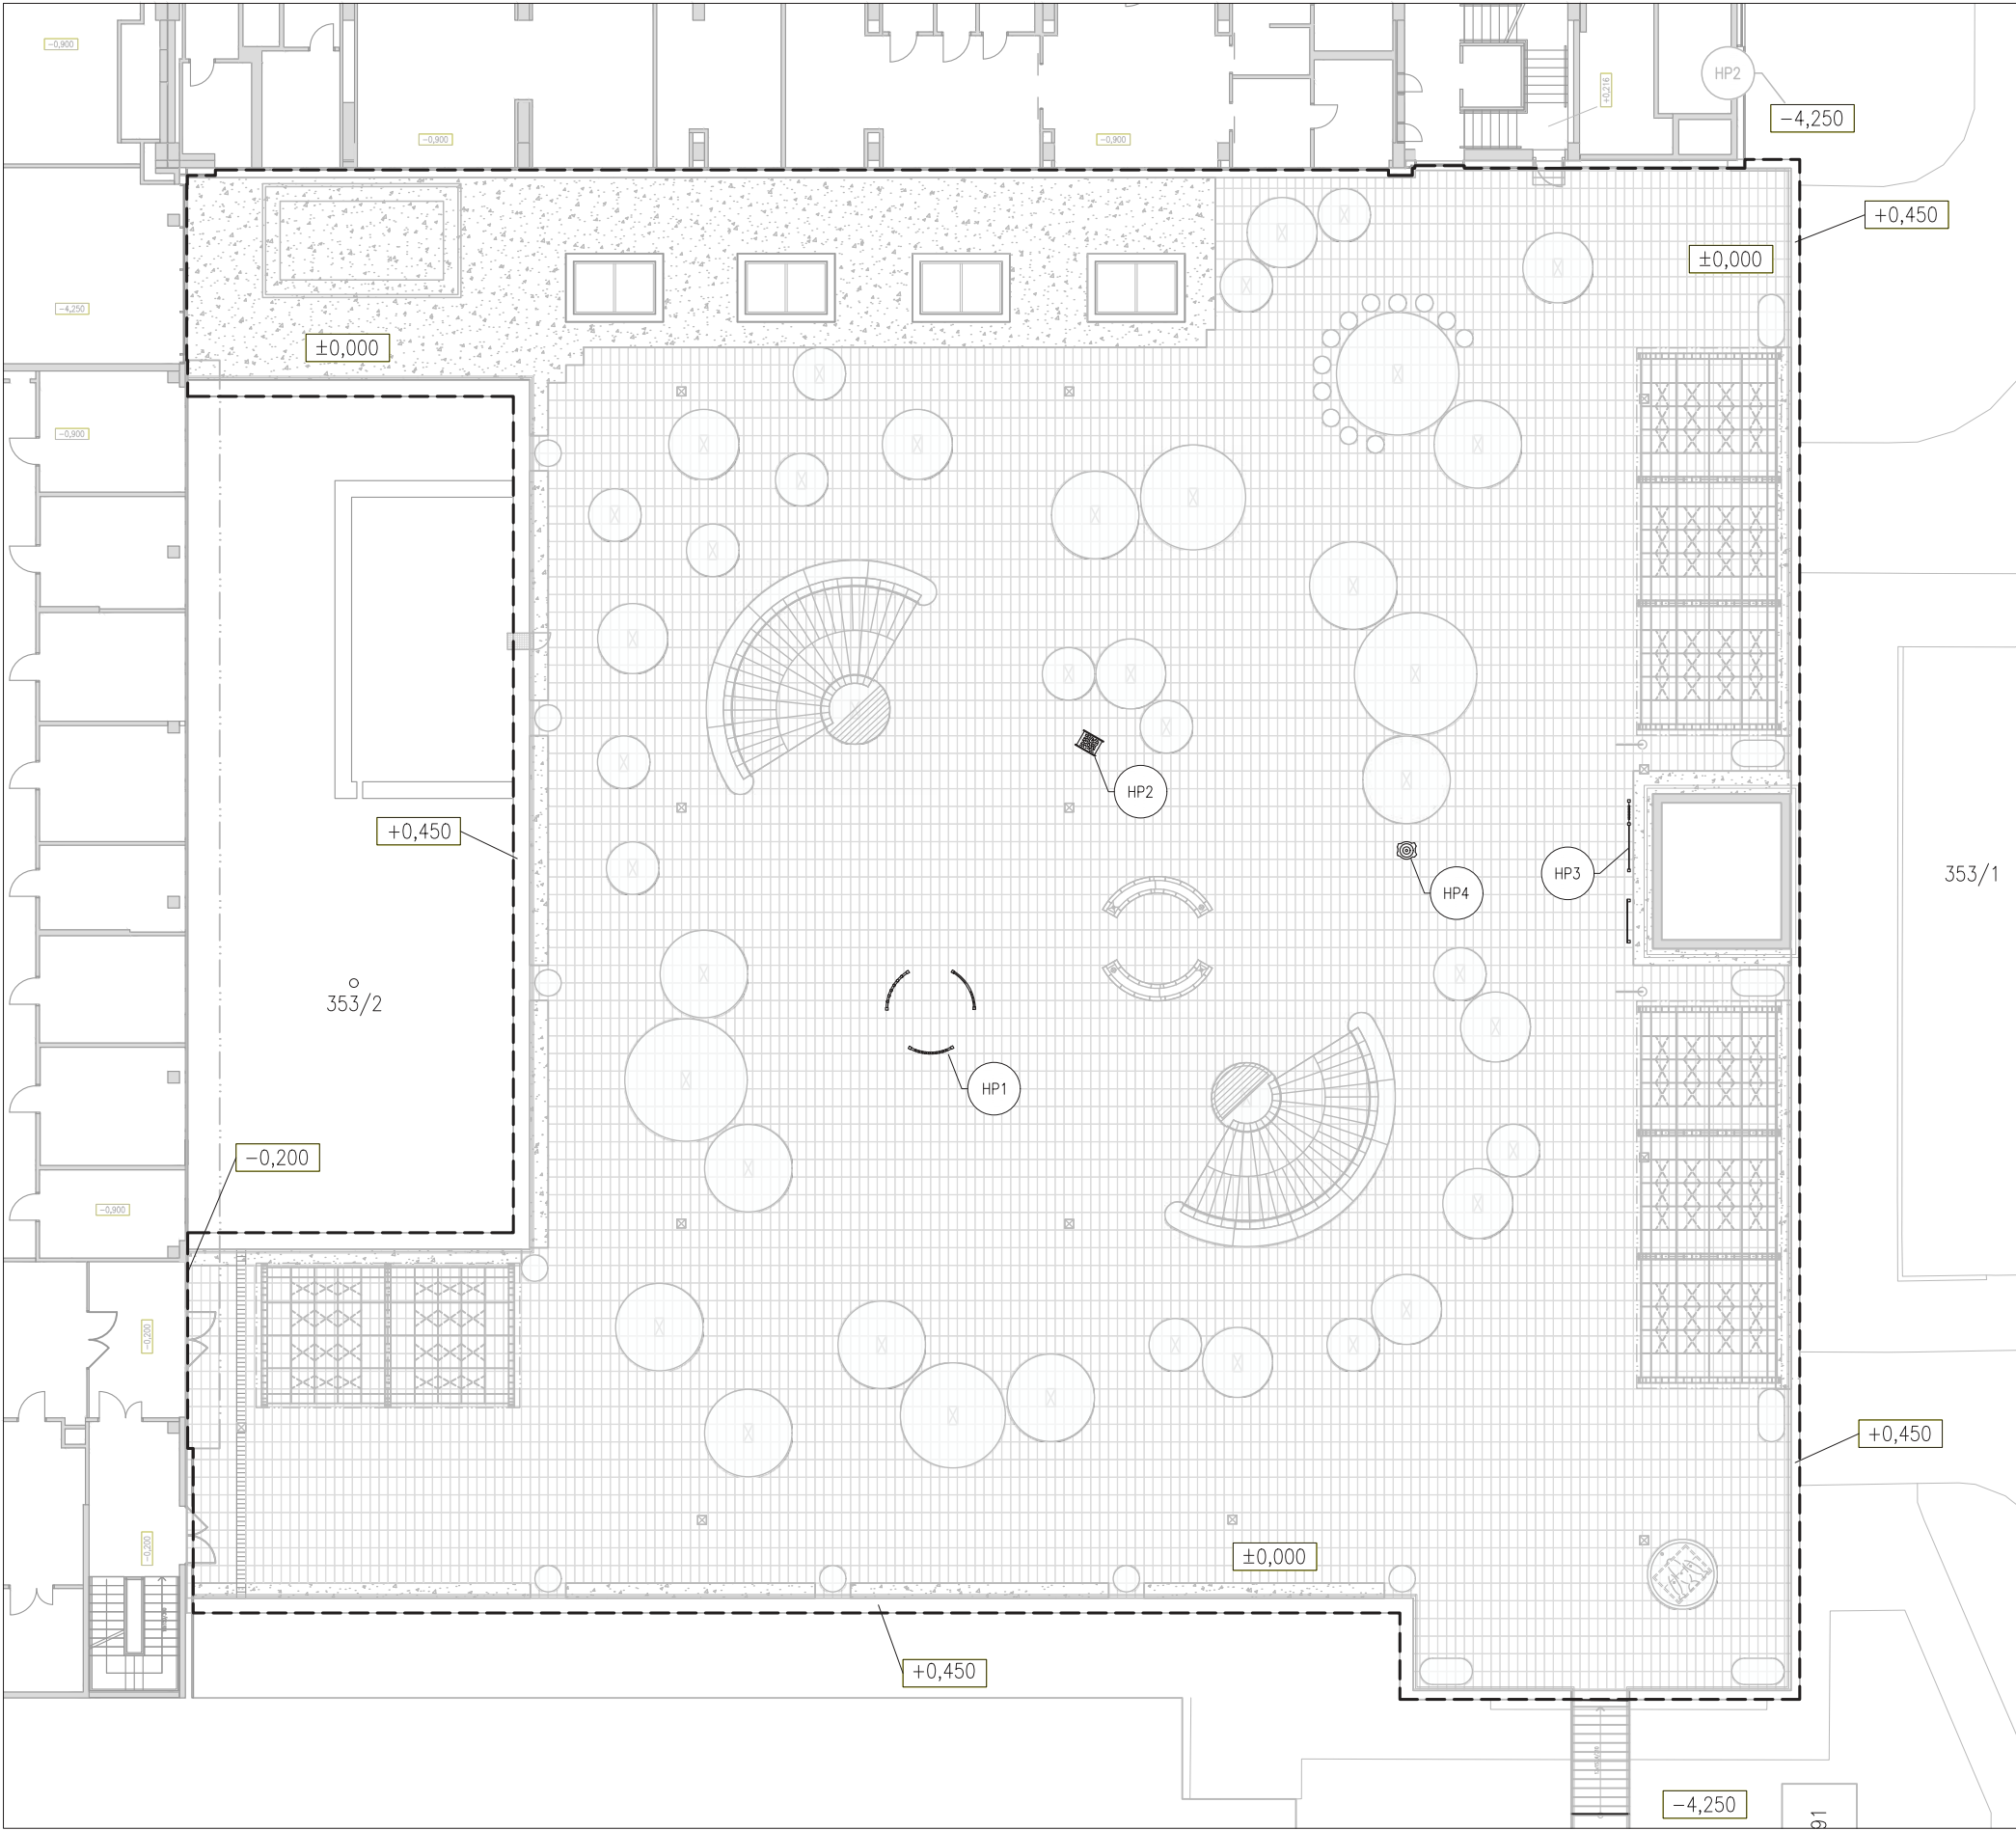
HP4 – pružinové bludiště (viz. D.9.8)

Velikost: Ø600x560 mm Kotveno do dlažby s podkladem roznášecí velkoformátové dlaždice 900x900x80 mm, 4x chemická kotva M10x110. Nesmí dojít k převrnutí prvku ani nadzvednutí dlažby. Před uvedením do provozu nutno otestovat.

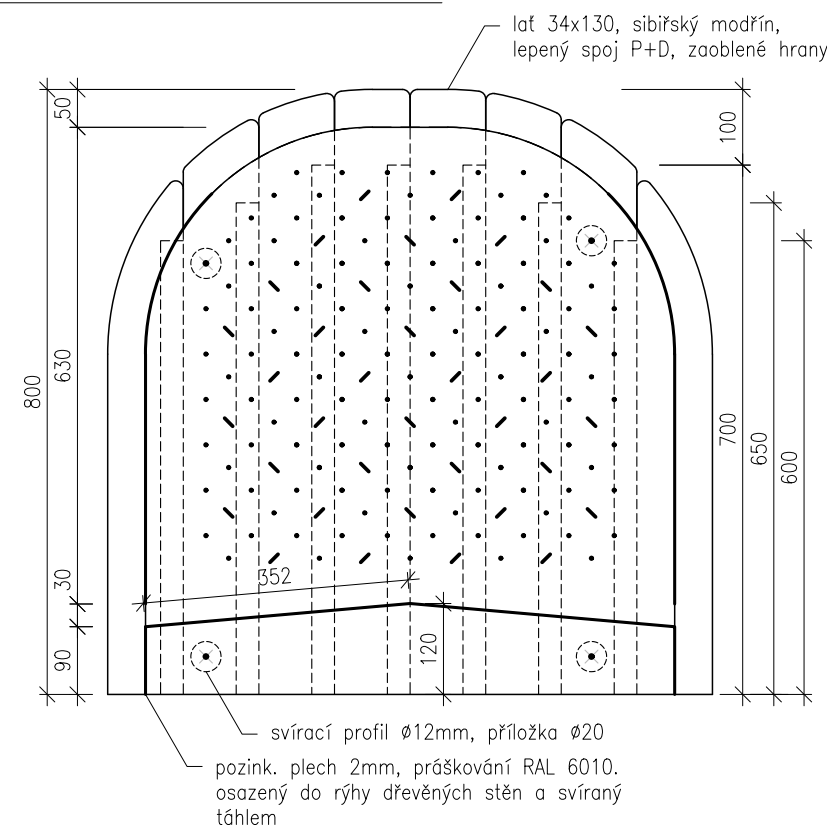
ŘEZ A-A? HP2 M1:10

HP2 – PROPADÁVAČKA M 1:10

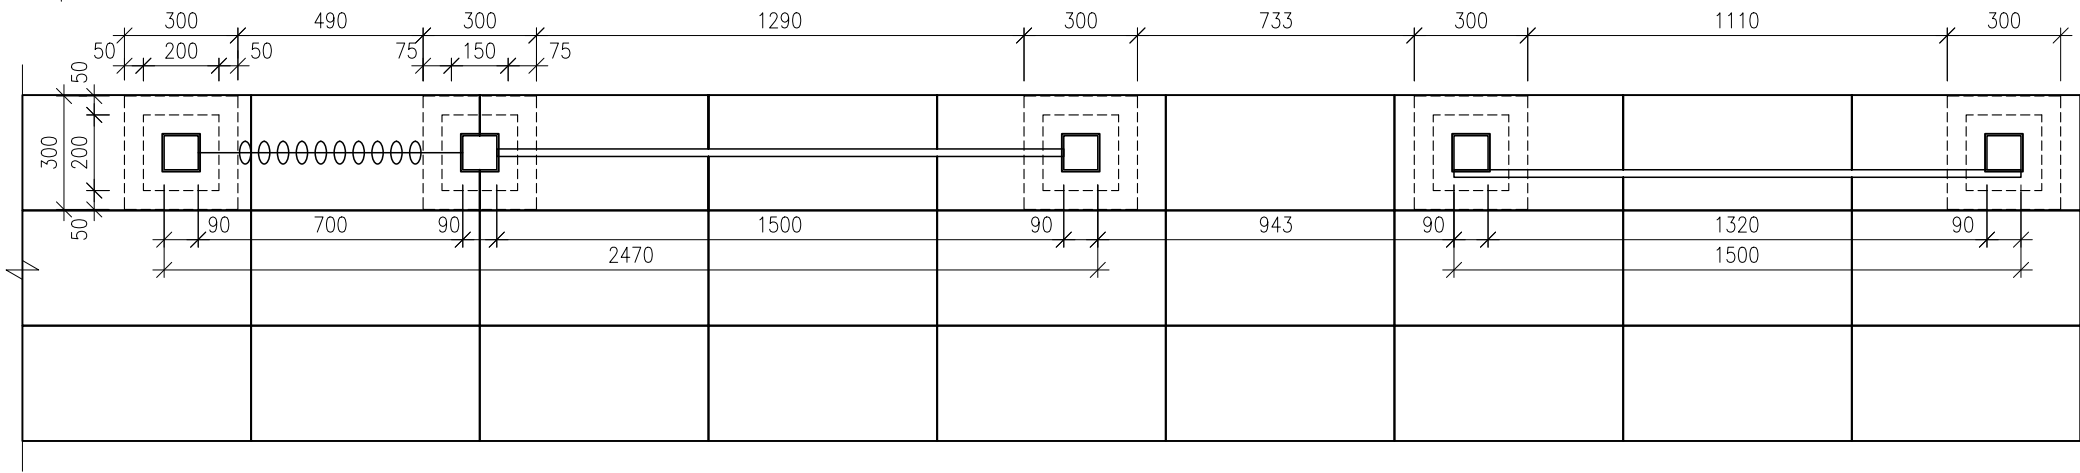
PŮDORYS HP3 – Monkey herní panely M1:20

ŘEZ HP4 – pružinové bludiště M1:20

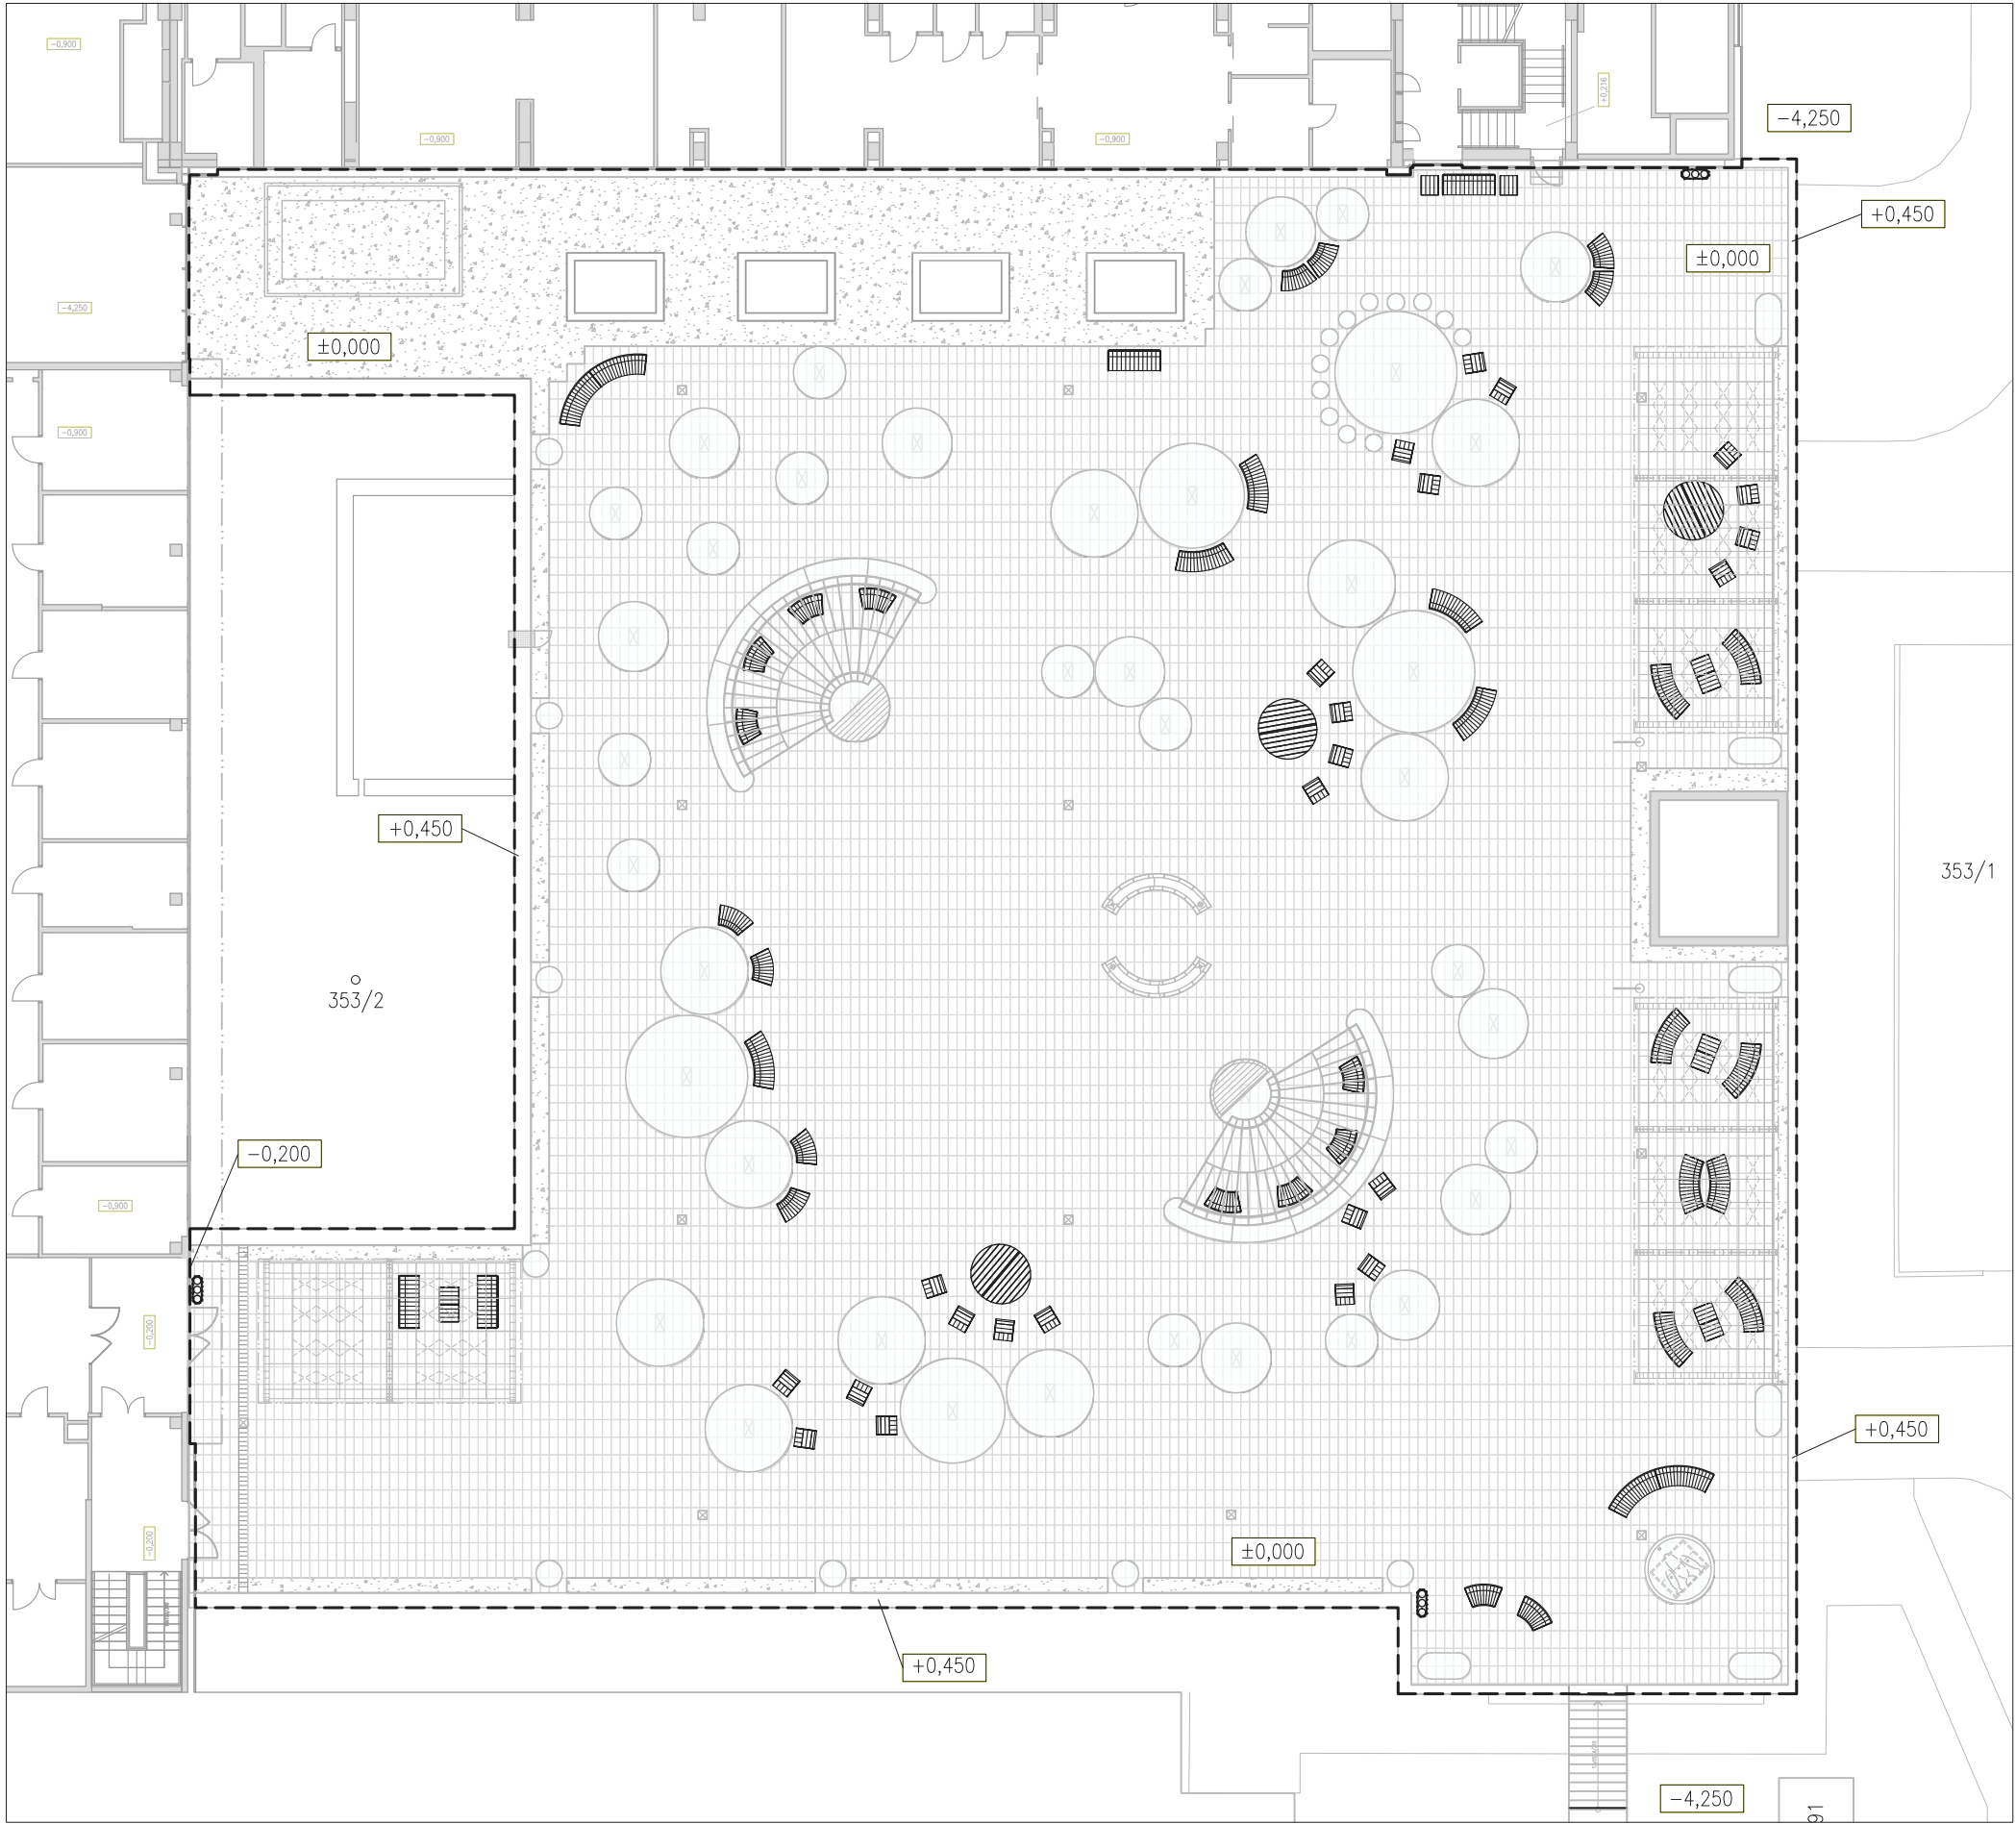
SITUACE MOBILIÁŘE M1:250

Umístění zápichů a stop je pouze doporučení a lze jejich lokaci kdykoli změnit – není proto součástí koordinační situace, vytyčovacího a referenčního plánu, ale pouze architektonické situace, detailní plán bude zhotoven v pozdější fázi projektu. Stanoví se pouze počet zakoupených kusů, rozmístění zápichů bude určeno nahodile na místě při realizaci projektu nebo na uvážení zahradníka pověřeného péčí o terasu.

b) STAVEBNĚ-KONSTRUKČNÍ ŘEŠENÍ:  
Veškerý mobiliář je kombinací dřeva a ocelové nosné konstrukce. Mobiliář pro možnost samovolného přesunu návštěvníky nebude nijak kotven.
