BAKALÁŘSKÁ PRÁCE

Motol - střecha volající po terapii imaginace

FA ČVUT v Praze / Krajinářská architektura  
Ateliér Sitta - Chmelová  
LS 2025

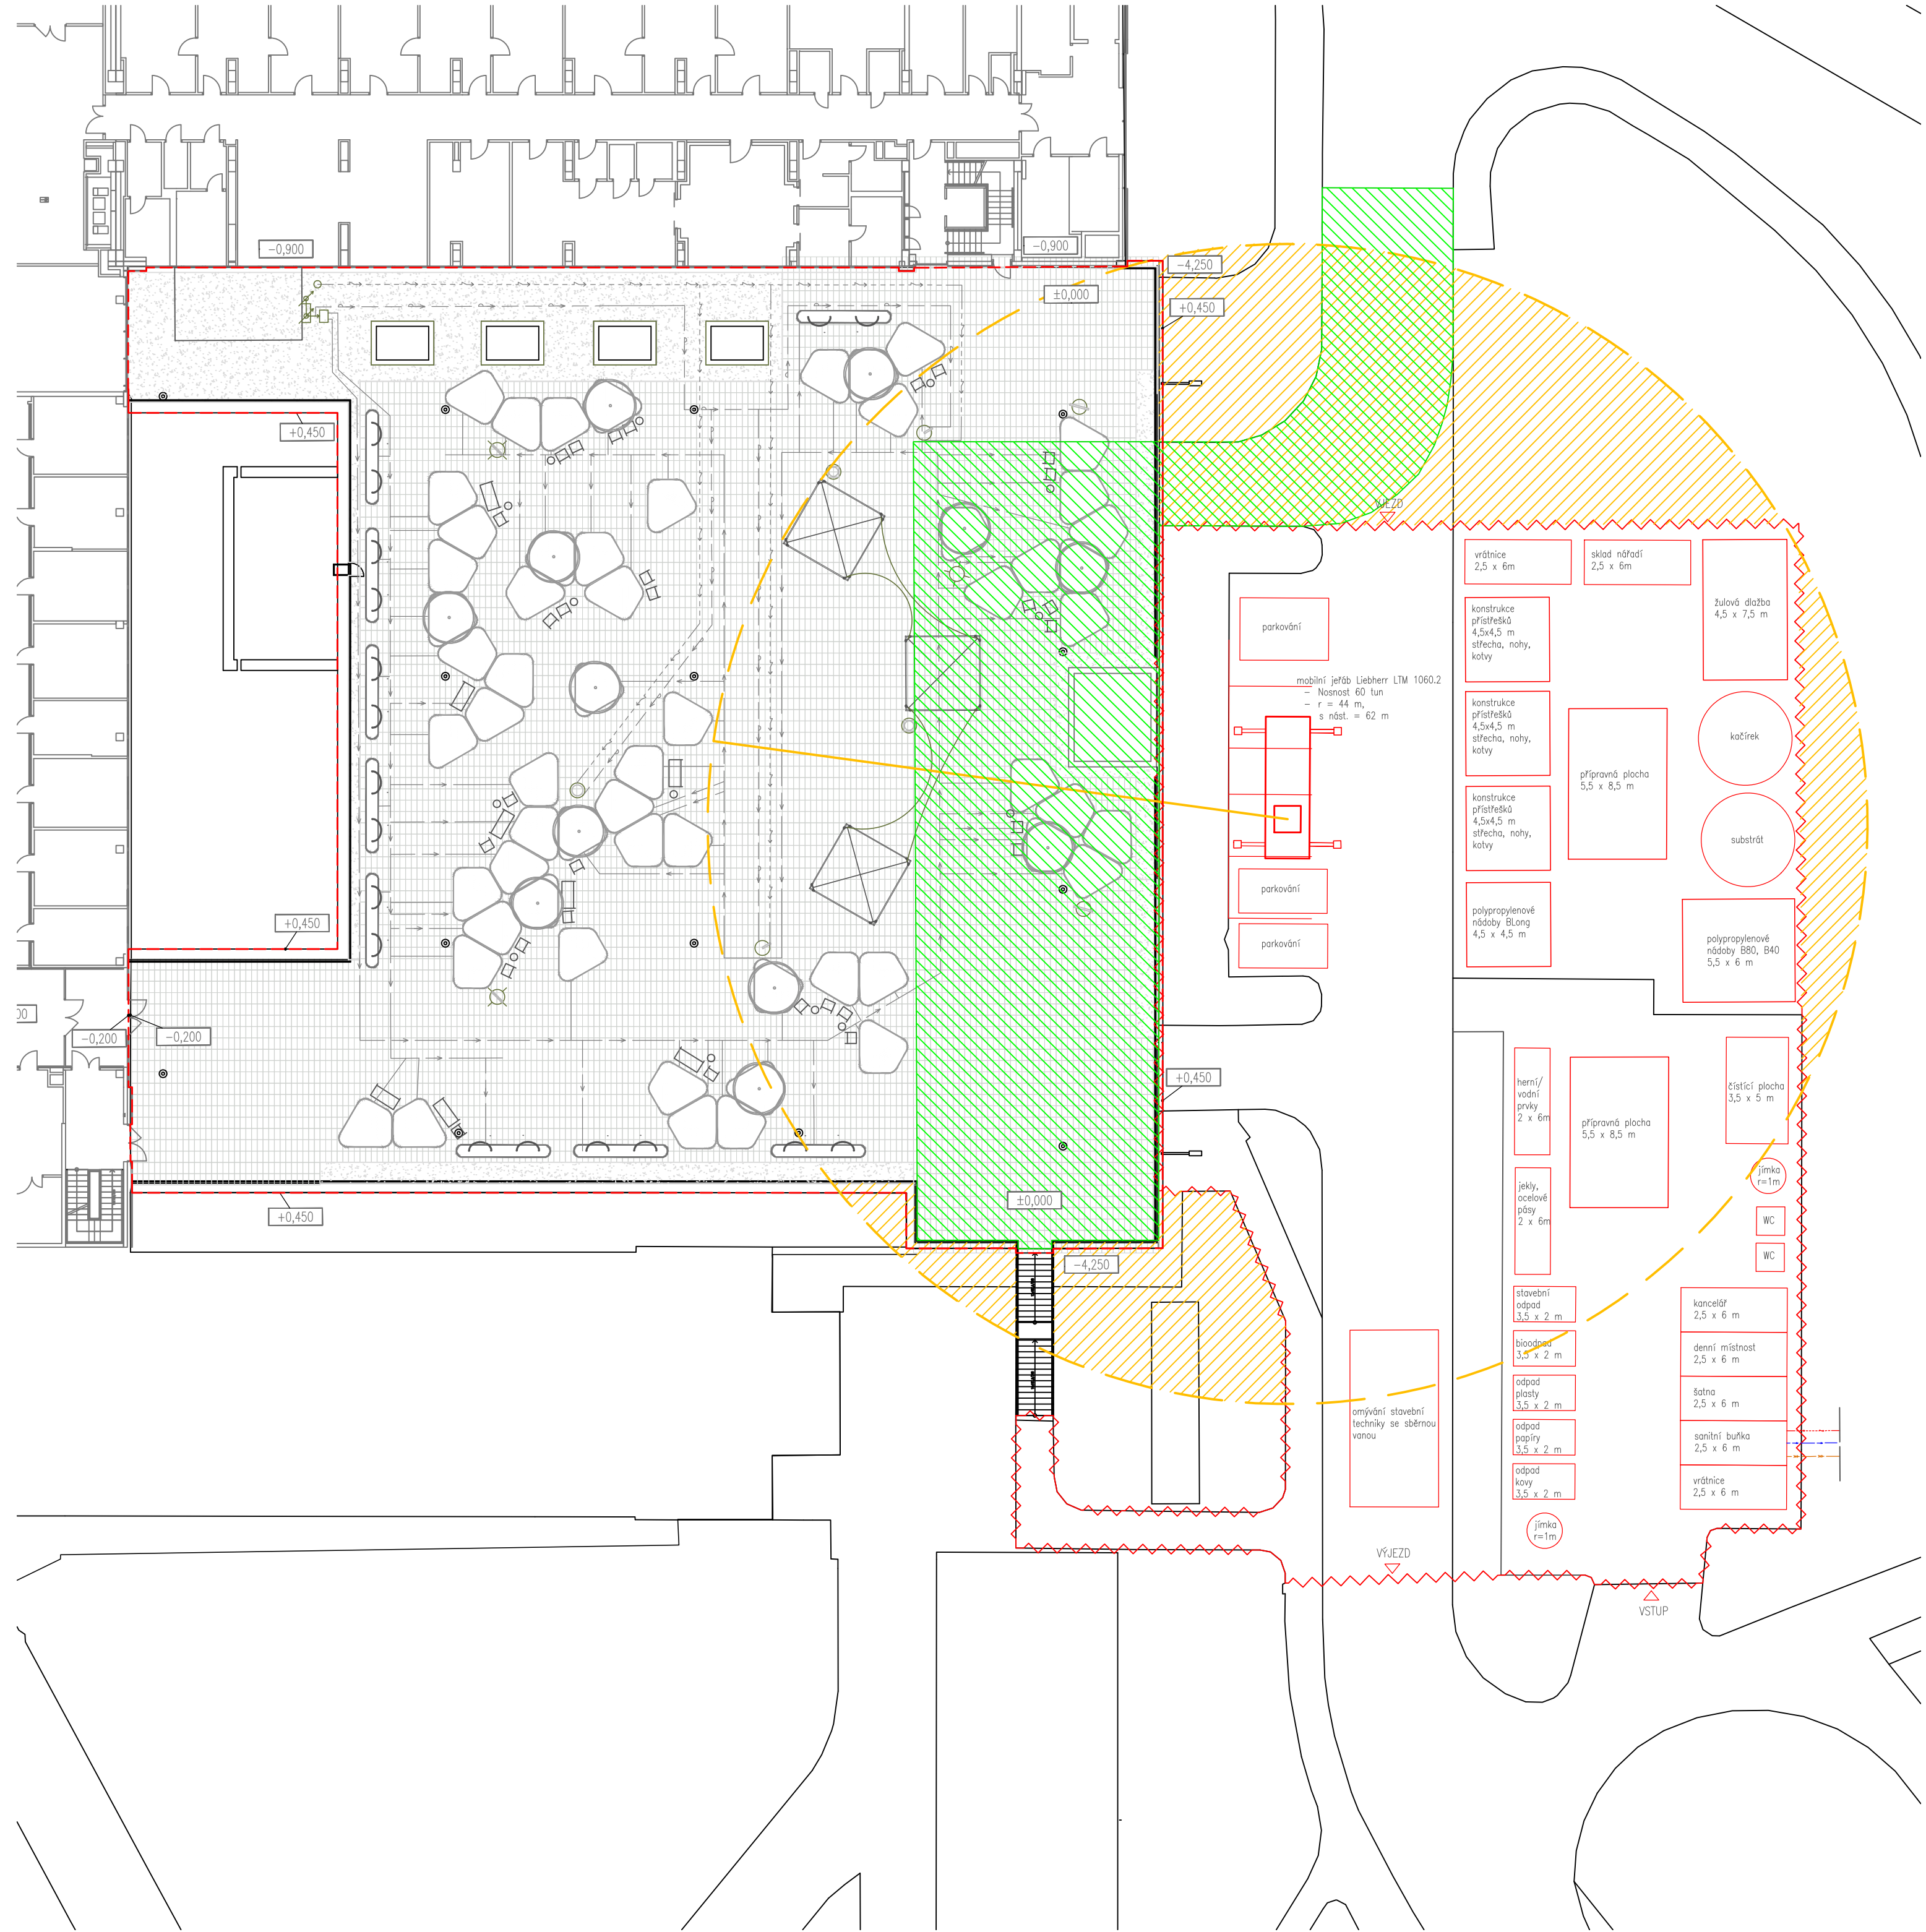
D.1.2 Příprava staveniště  
M 1:250

Vjezd na staveniště je možný ze severní a jižní části nemocničního areálu. Ze severní části je umožněn průjezd sanitek na urgentní příjem. Výjezd je sanitce umožněn pouze otočením vozu na přilehlém parkovišti. Při výjezdu ze staveniště je nutné veškerá vozidla důkladně očistit, aby nedošlo k zašpinění veřejné komunikace. K tomu je v zařízení staveniště navržen prostor na omývání stavební techniky se sběrnou vanou.

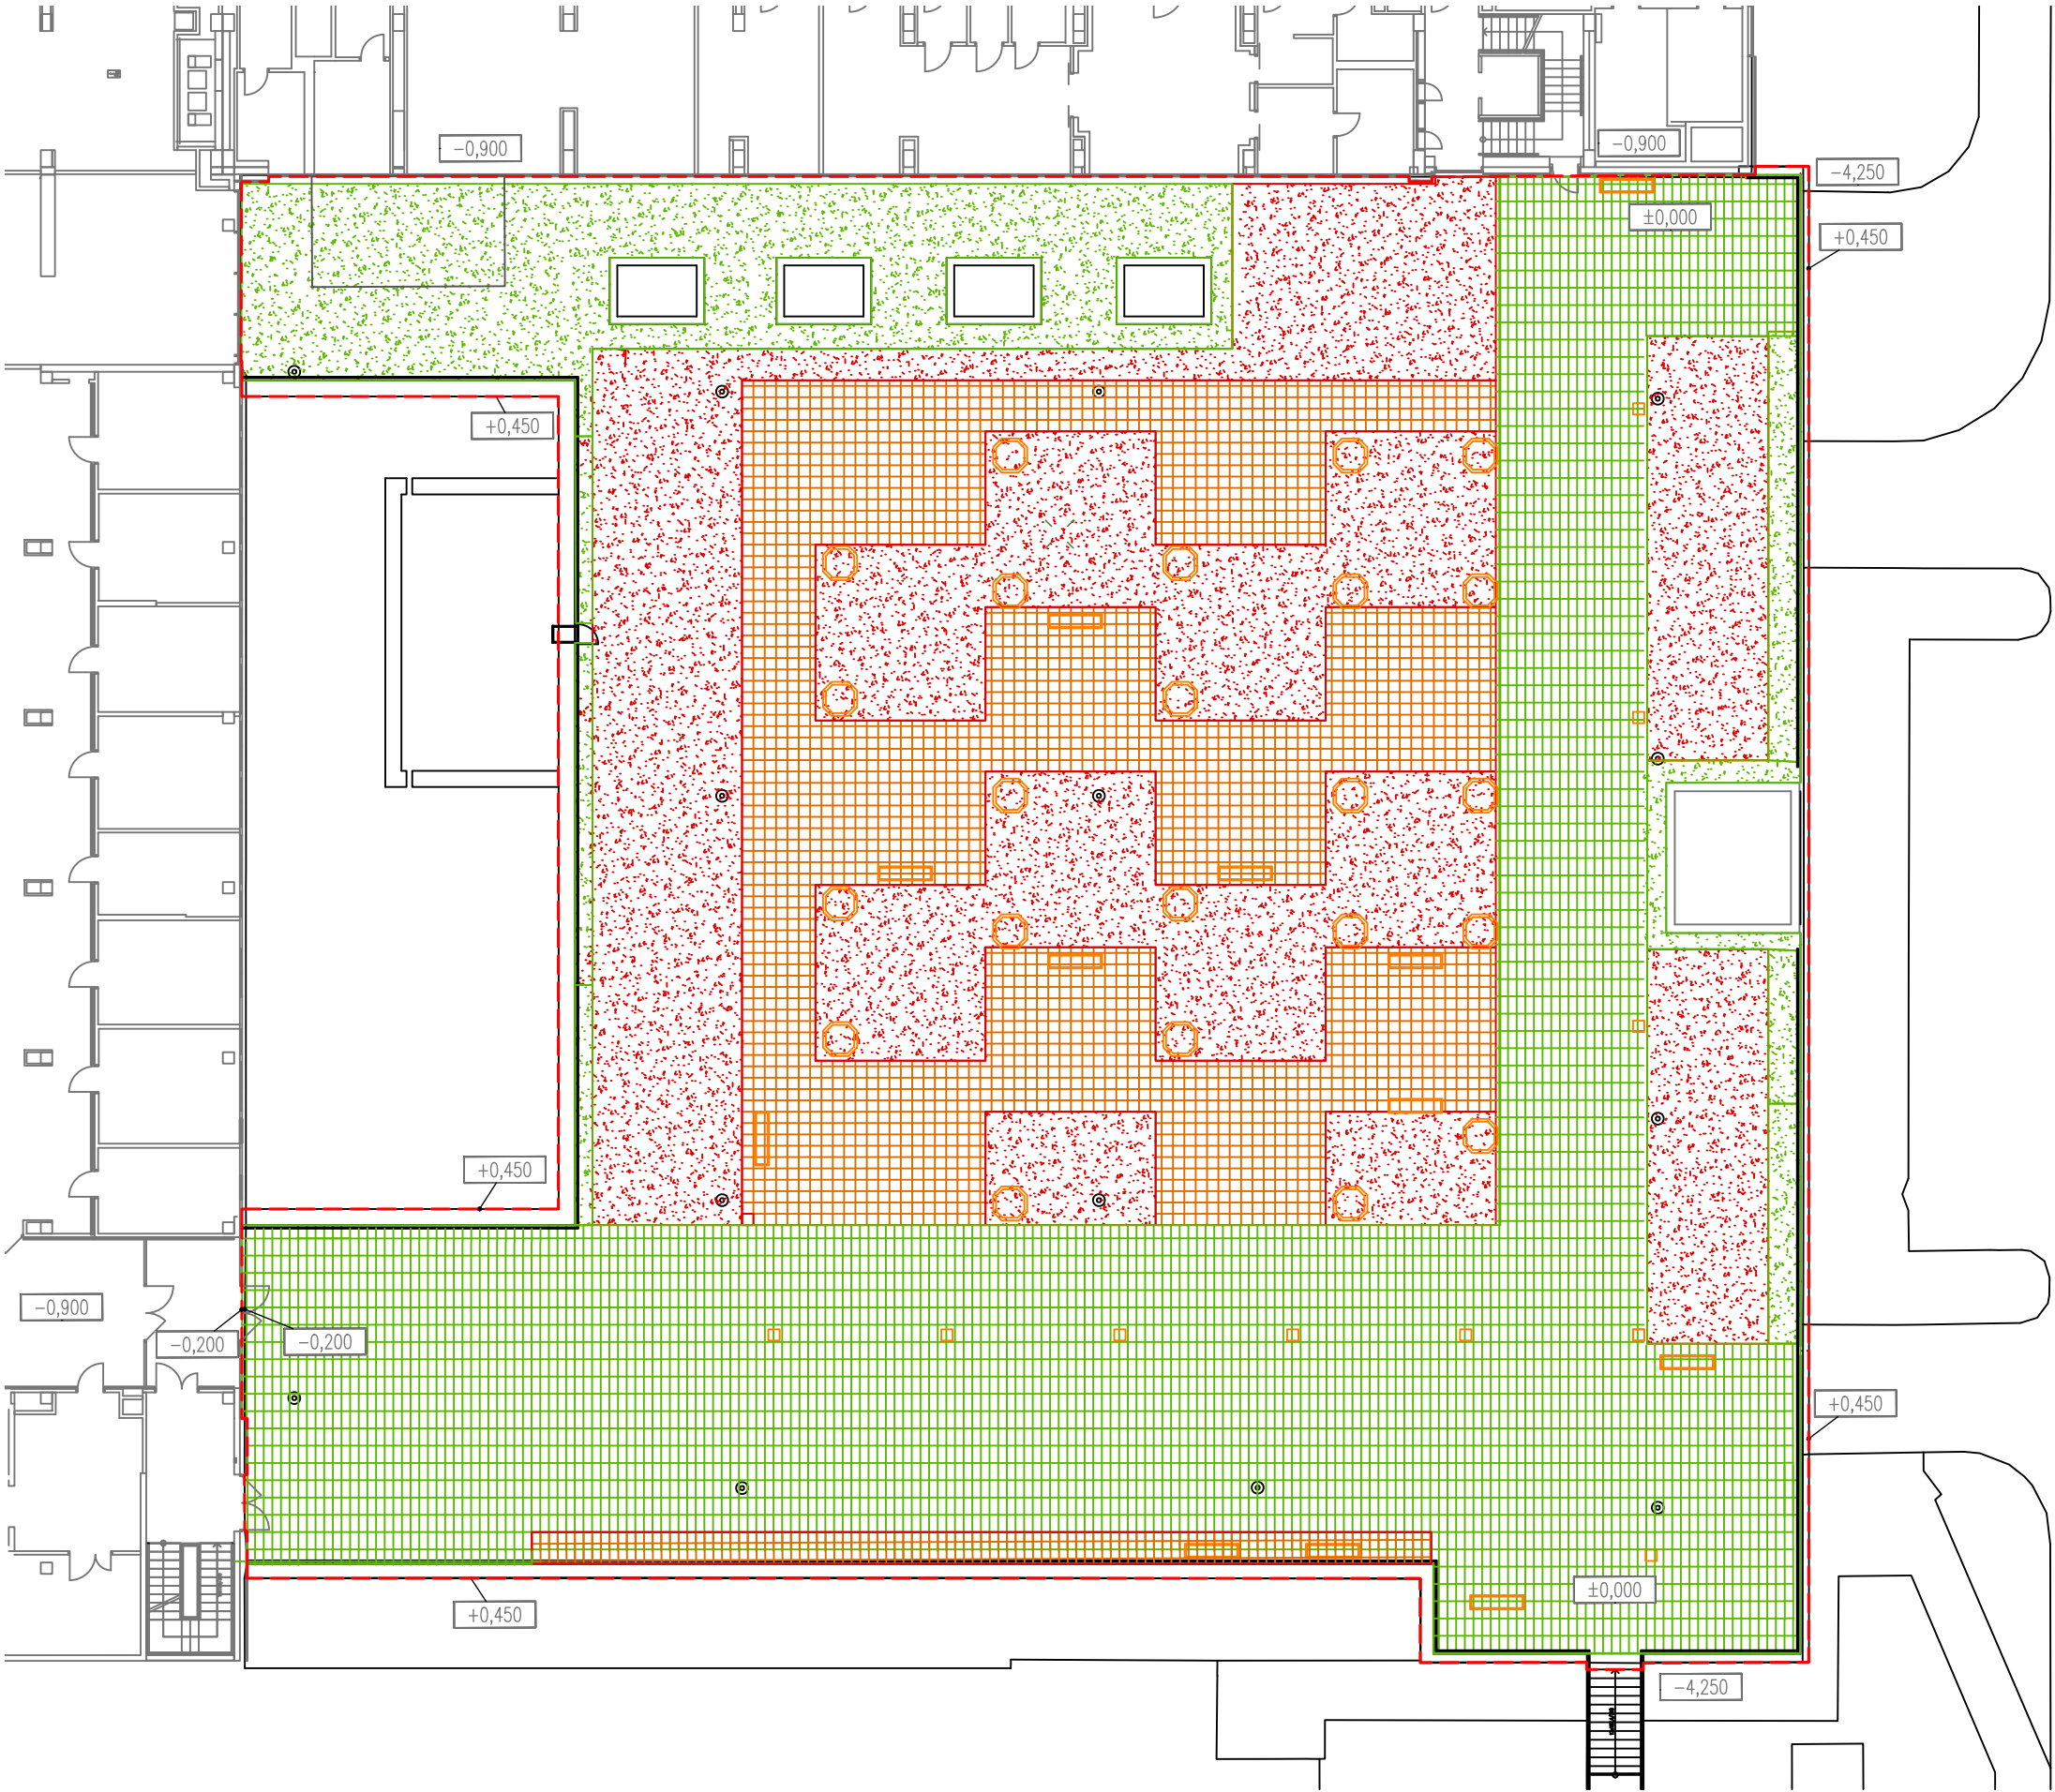
D.1.3 Demolice M 1:250

- území zpracovávané v rámci BP
- ponechaný kačírek
- demolovaný kačírek
- ponechaná žulová dlažba
- demolovaná žulová dlažba
- demolované pryžové desky
- odstraňované betonové květináče
- odstraňované lavičky

V rámci ucelení a vyčištění celkového vzhledu prostoru terasy budou pryžové čtverce a části kačírkových zásypů odstraněny a nahrazeny velkoformátovou žulovou dlažbou, která se již v prostorách terasy nachází. Po provedení skrývky povrchů a vrstev terasy bude ponecháván materiál vrstev terasy a materiál vyznačený ve výkrese D.1.3 přesunut na deponii na blízkém parkovišti, na kterém se nachází vymezený prostor přípravy staveniště D.1.2.

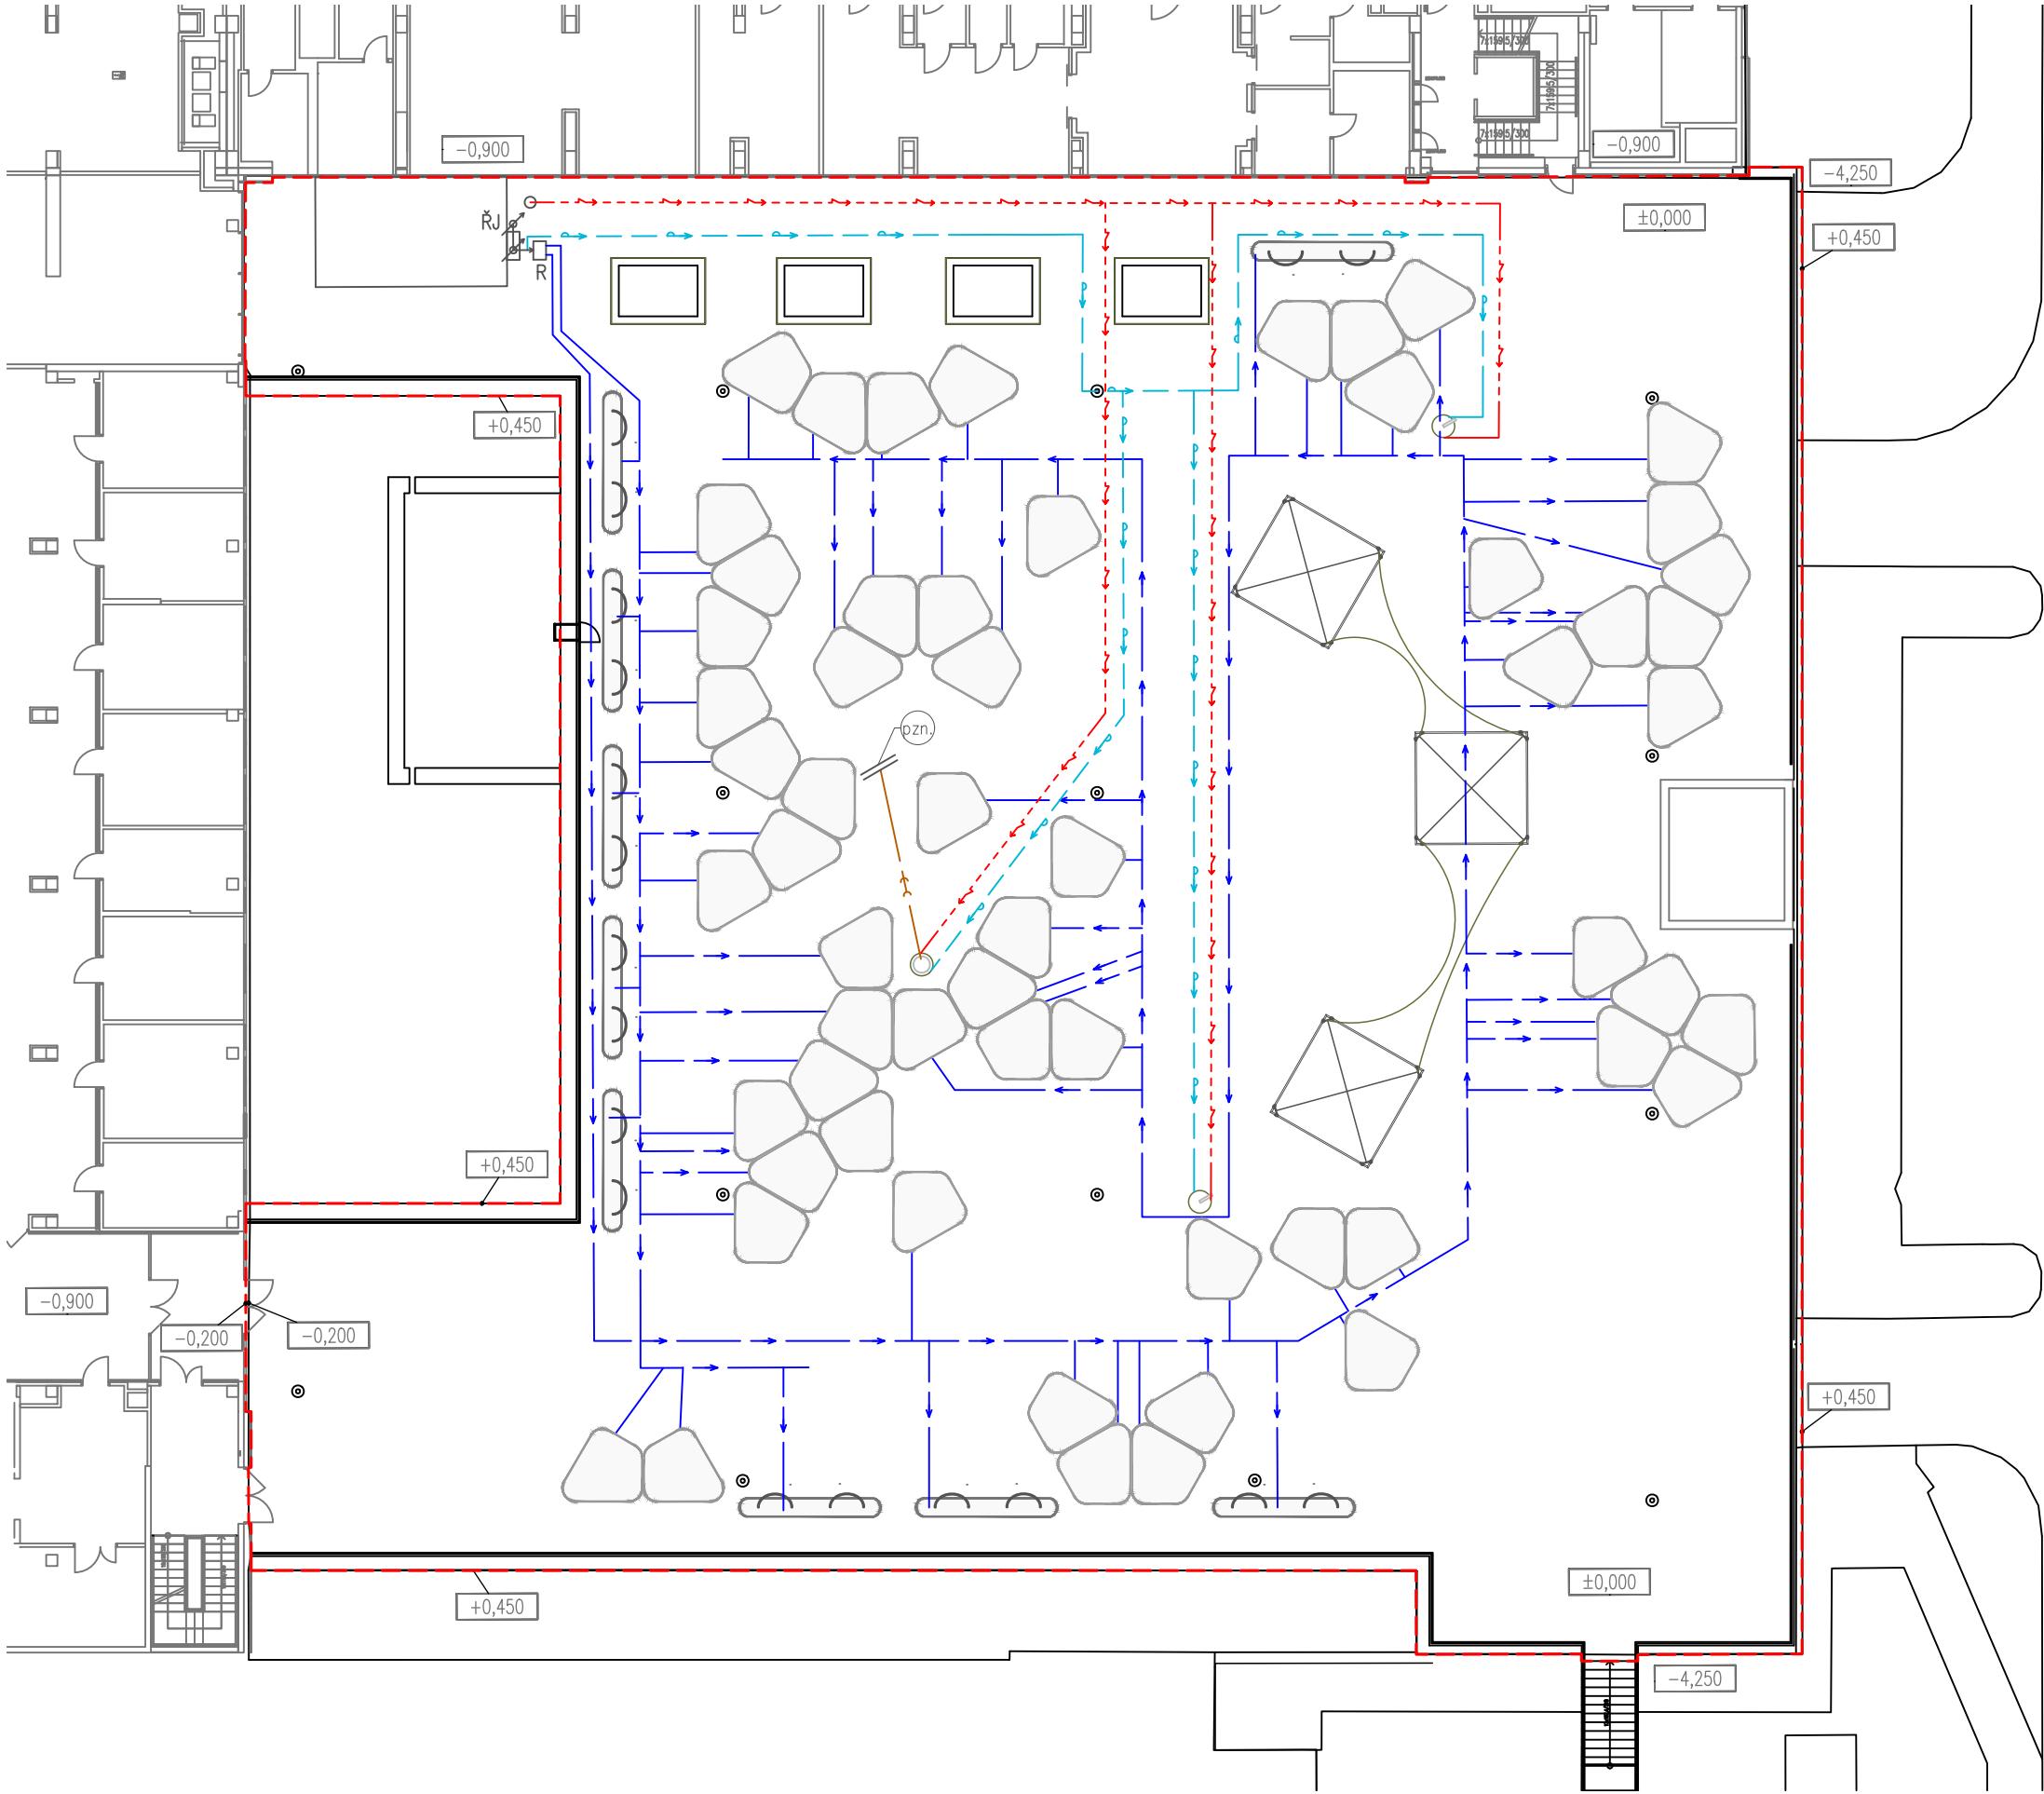
D.2.2 Situace nových inženýrských sítí M 1:250

- území zpracovávané v rámci BP
- navržené vedení užitkové vody (kapková zálaha)
- navržené vedení pitné vody (napájení VP)
- navržené vedení slaboproudého napětí
- výpust do splaškové kanalizace
- střešní vpušť
- vodní prvky
- řídící jednotka
- rozvaděč kapkové zálahy
- přípojka slaboproudu

Vodovodní přípojky užitkové vody jsou vytaženy stoupačkou z nádrže na dešťovou vodu do řídicí jednotky s měřidly spotřeby vody. Dále se rozdělují v patrovém rozvaděči na kapkovou závlahu pro rostliny ve stínu a rostliny na slunci viz. D.2.2. Celý systém kapkové závlahy je opatřen čidly zabudovanými v květináčích, které měří vlhkost substrátu. Všechny komponenty kapkové závlahy jsou vedeny pod dlažbou ve vrstvě XPS, tudíž se nacházejí v nezámrazné hloubce, aby nedocházelo k vymrzání systému přes zimu. Z hlavních větví kapkové závlahy jsou pak přímo ke každému květináči vyvedeny jednotlivé přípojky a následně jsou pomocí hadic rozdistribuovány po květináči.

Vývod do splaškové kanalizace je vytvořen u prvku VP1 fontána viz. D.2.2 a D.8.4.1. Tento prvek nemá systém cirkulace vody, tudíž je její odtok sveden do nejbližší vpusti splaškové kanalizace, které je vedeno ve vrstvě XPS.

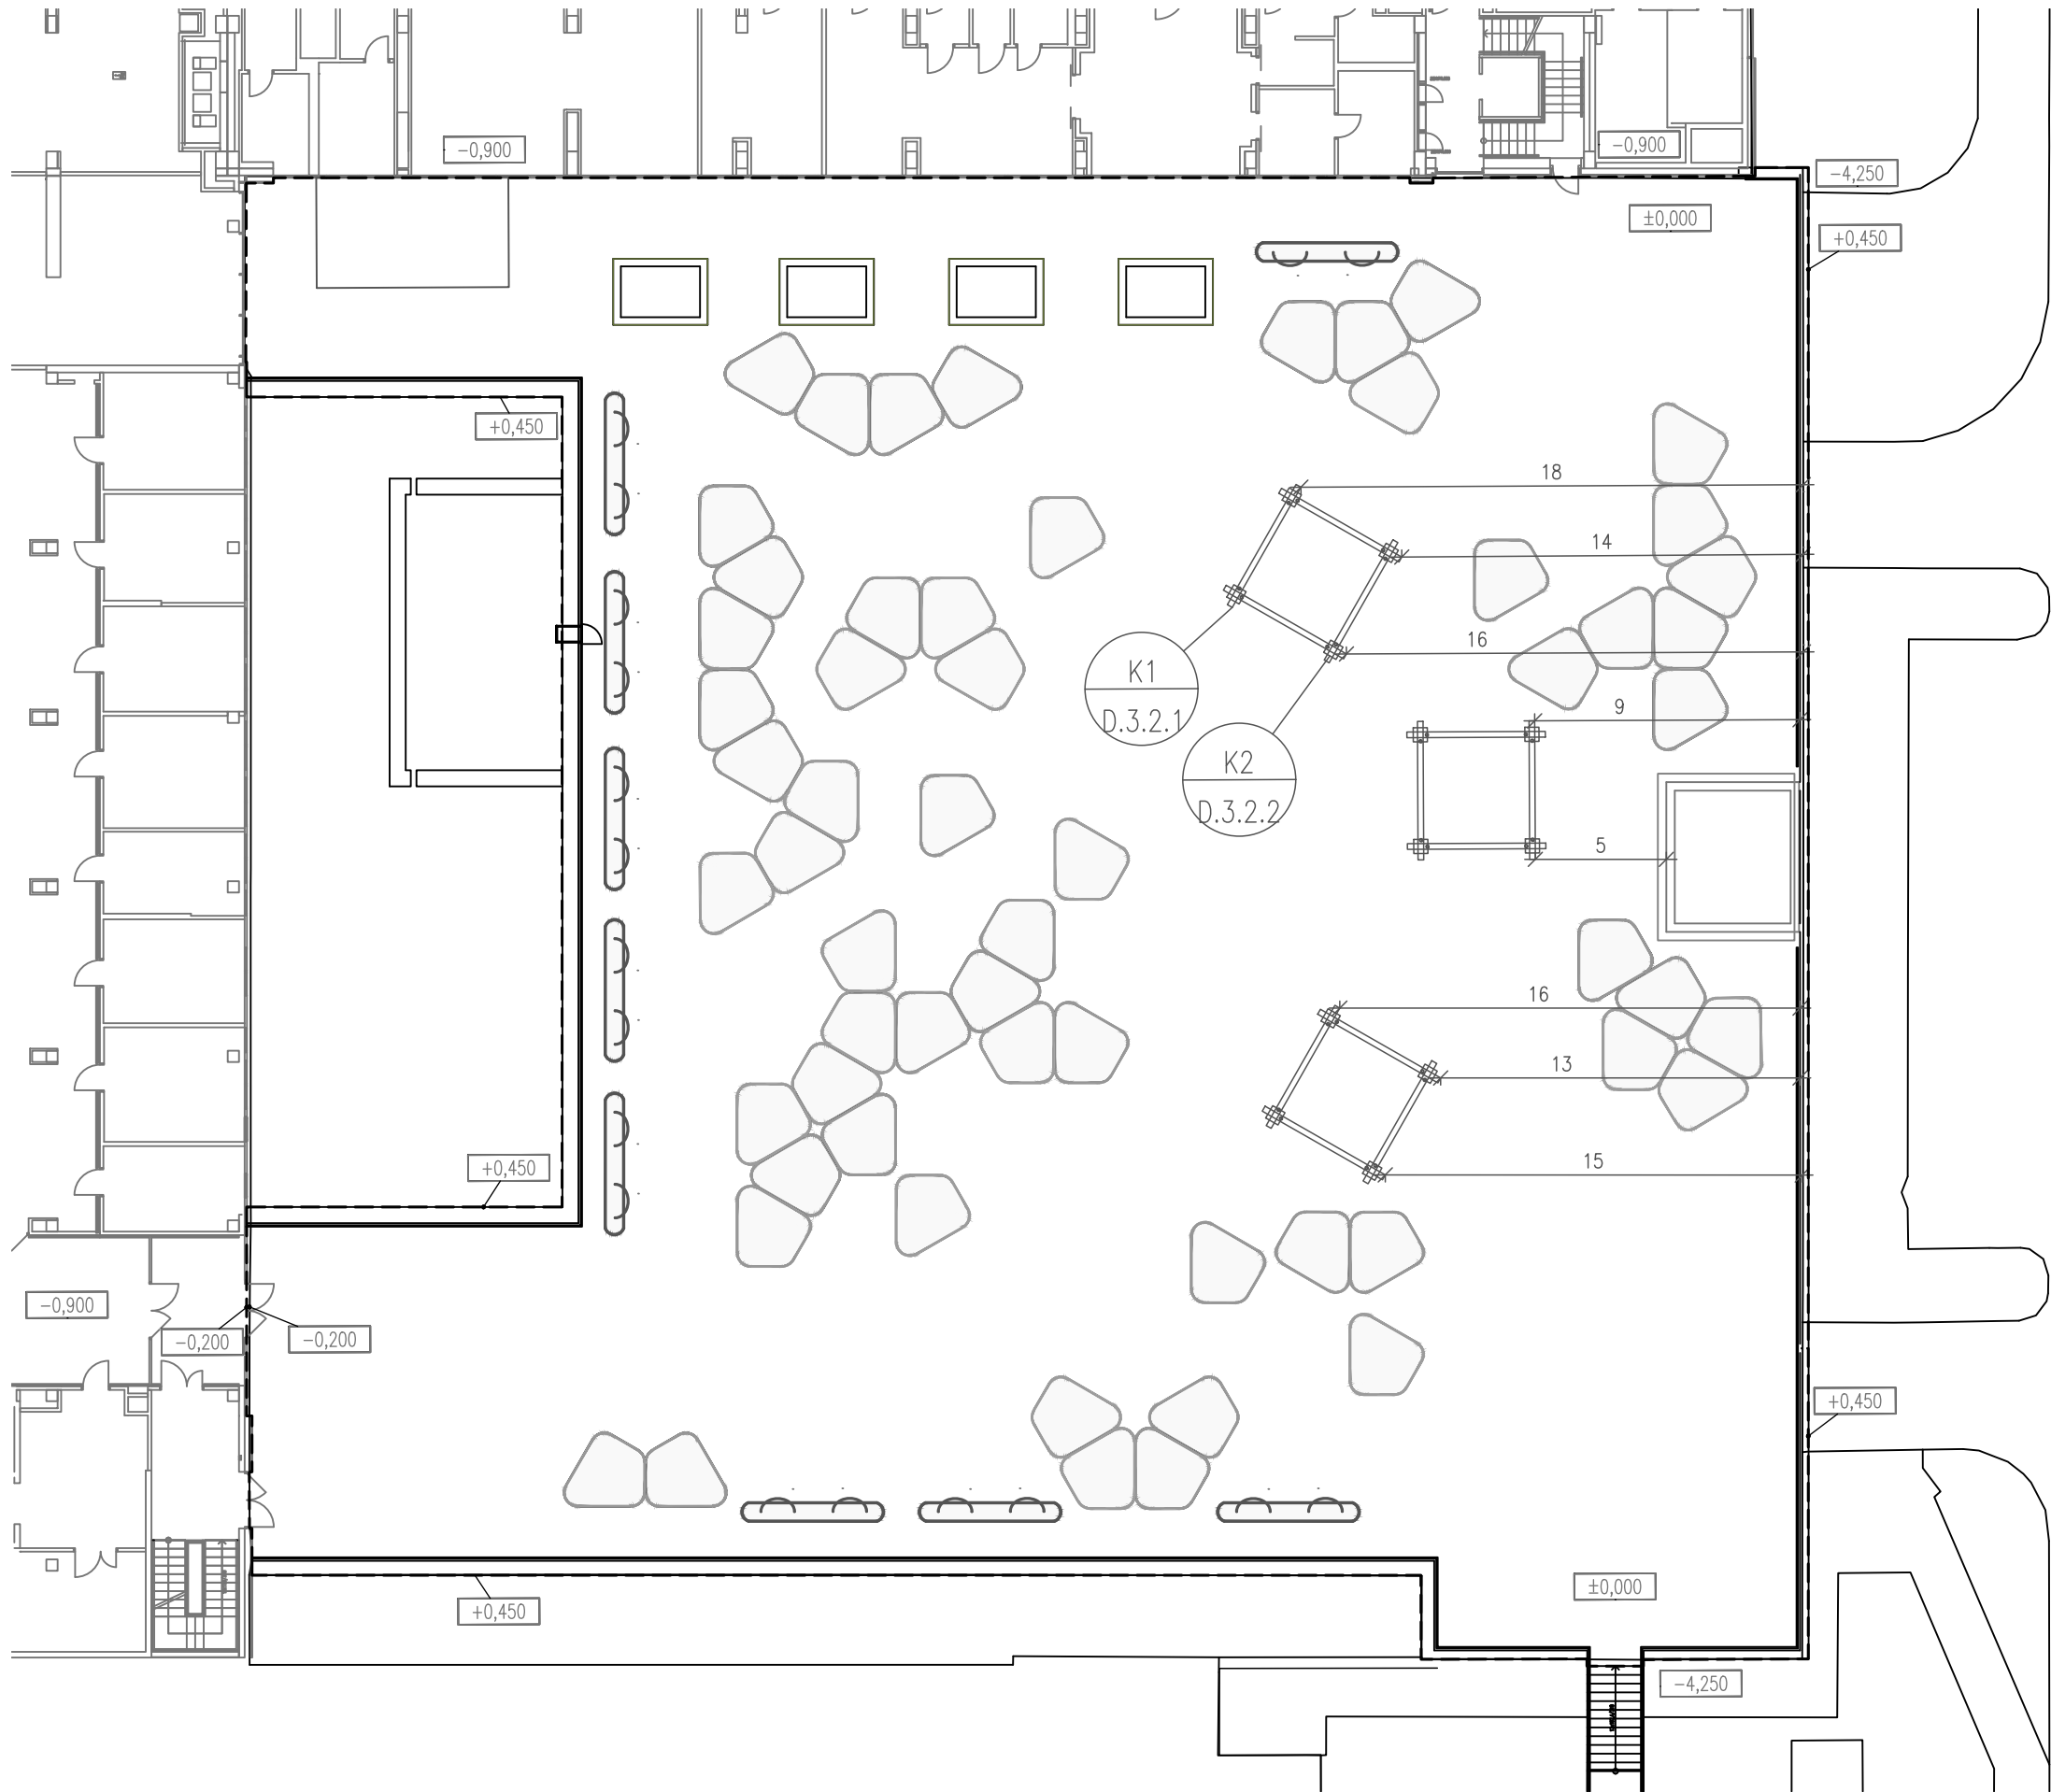
D.3.2 Základové konstrukce  
M 1:250

Po provedeném průzkumu vrstev je nutné vytyčit všechny kotvené stavební objekty (SO 05 drobná architektura (přístřešek)) a připravit prostor pro následné kotvení. Zároveň dochází k vytyčení kačírkových násypů, které zajišťují lepší odtok dešťové vody z dlažby.

Jedná se o čtyři svařované ocelové c profily 4900 x 200 x 4 mm, do kterých se následně postaví 8 nohou přístřešku. Celou konstrukci nesou 4 betonové patky 600 x 600 x 80 mm Kotvení bude postaveno na parozábraně SBS, z modifikovaného asfaltového pásu, která leží na železobetonové stropní desce. Nad vrstvou spádové vrstvy XPS a tepelné izolace z minerálních vláken bude přetažena další vrstva hydroizolace SBS, z modifikovaných bitumenových pásů, tak aby nedocházelo k prosakování vody na stropní desku viz D.3.2.2. Zakotvení do čtverce z ocelových profilů je použito z důvodu lepšího roznesení váhy přístřešku.

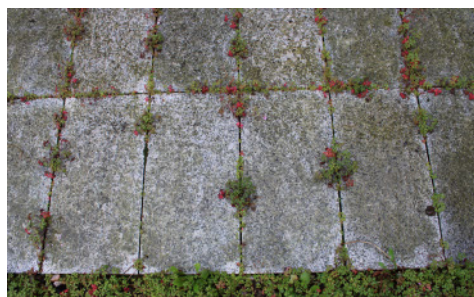
stávající podoba dlažby

V rámci sjednocení povrchů v prostoru terasy bude použita velkoformátová žulová dlažba 600 x 300 x 50 mm. Jedná se o znovupoužití původní dlažby, která bude doplněna v místech, kde předtím nebyla. Dlažba je vyskládána v pravidelném rastru a je doplněná v místech, kde se před demolicí nacházel jiný typ povrchu viz D.4.2. Dlažba je vložena na kačírkovou vyrovnávací vrstvu s dodržováním pravidelných 5 mm spár viz. skladba S1 D.4.3. V rámci každoroční údržby je nutné odstraňovat plevel, který vyrovnávací vrstvou prorůstá.

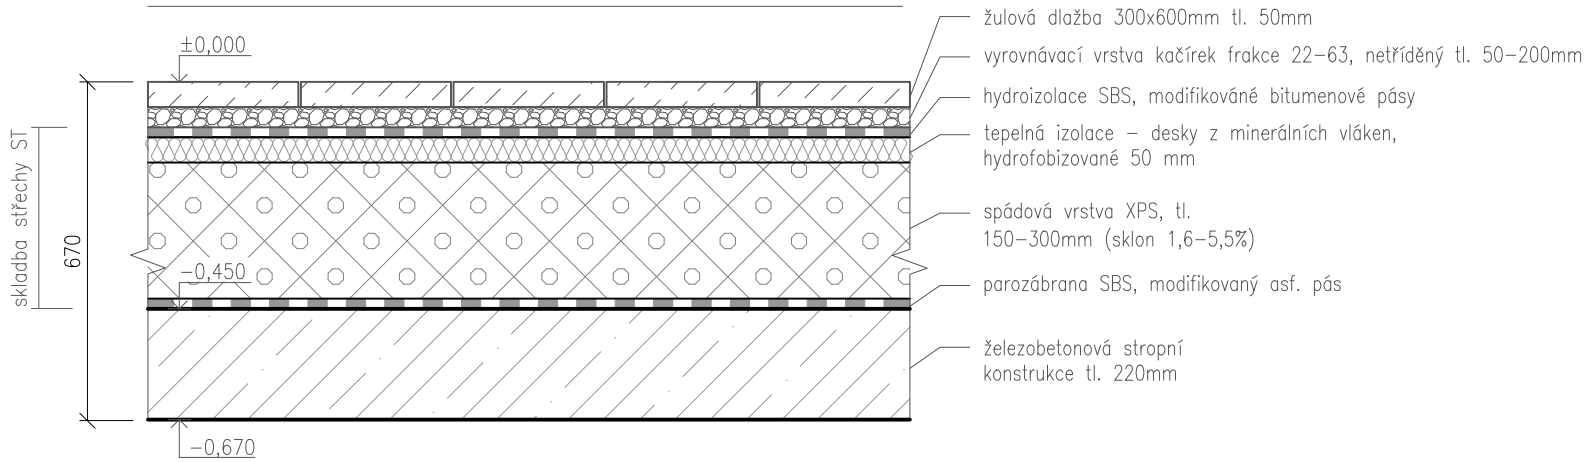
S1 – žulová dlažba M 1:15

Žulovou dlažbu v prostorách terasy doplňují kačírkové zásypy viz. skladba S3 D.4.3. Jedná se o kačírek frakce 22-63, netříděný, tloušťka vrstvy 50-200 mm. V rámci každoroční údržby je nutné odstraňovat plevel, který kačírkovou vrstvou prorůstá.

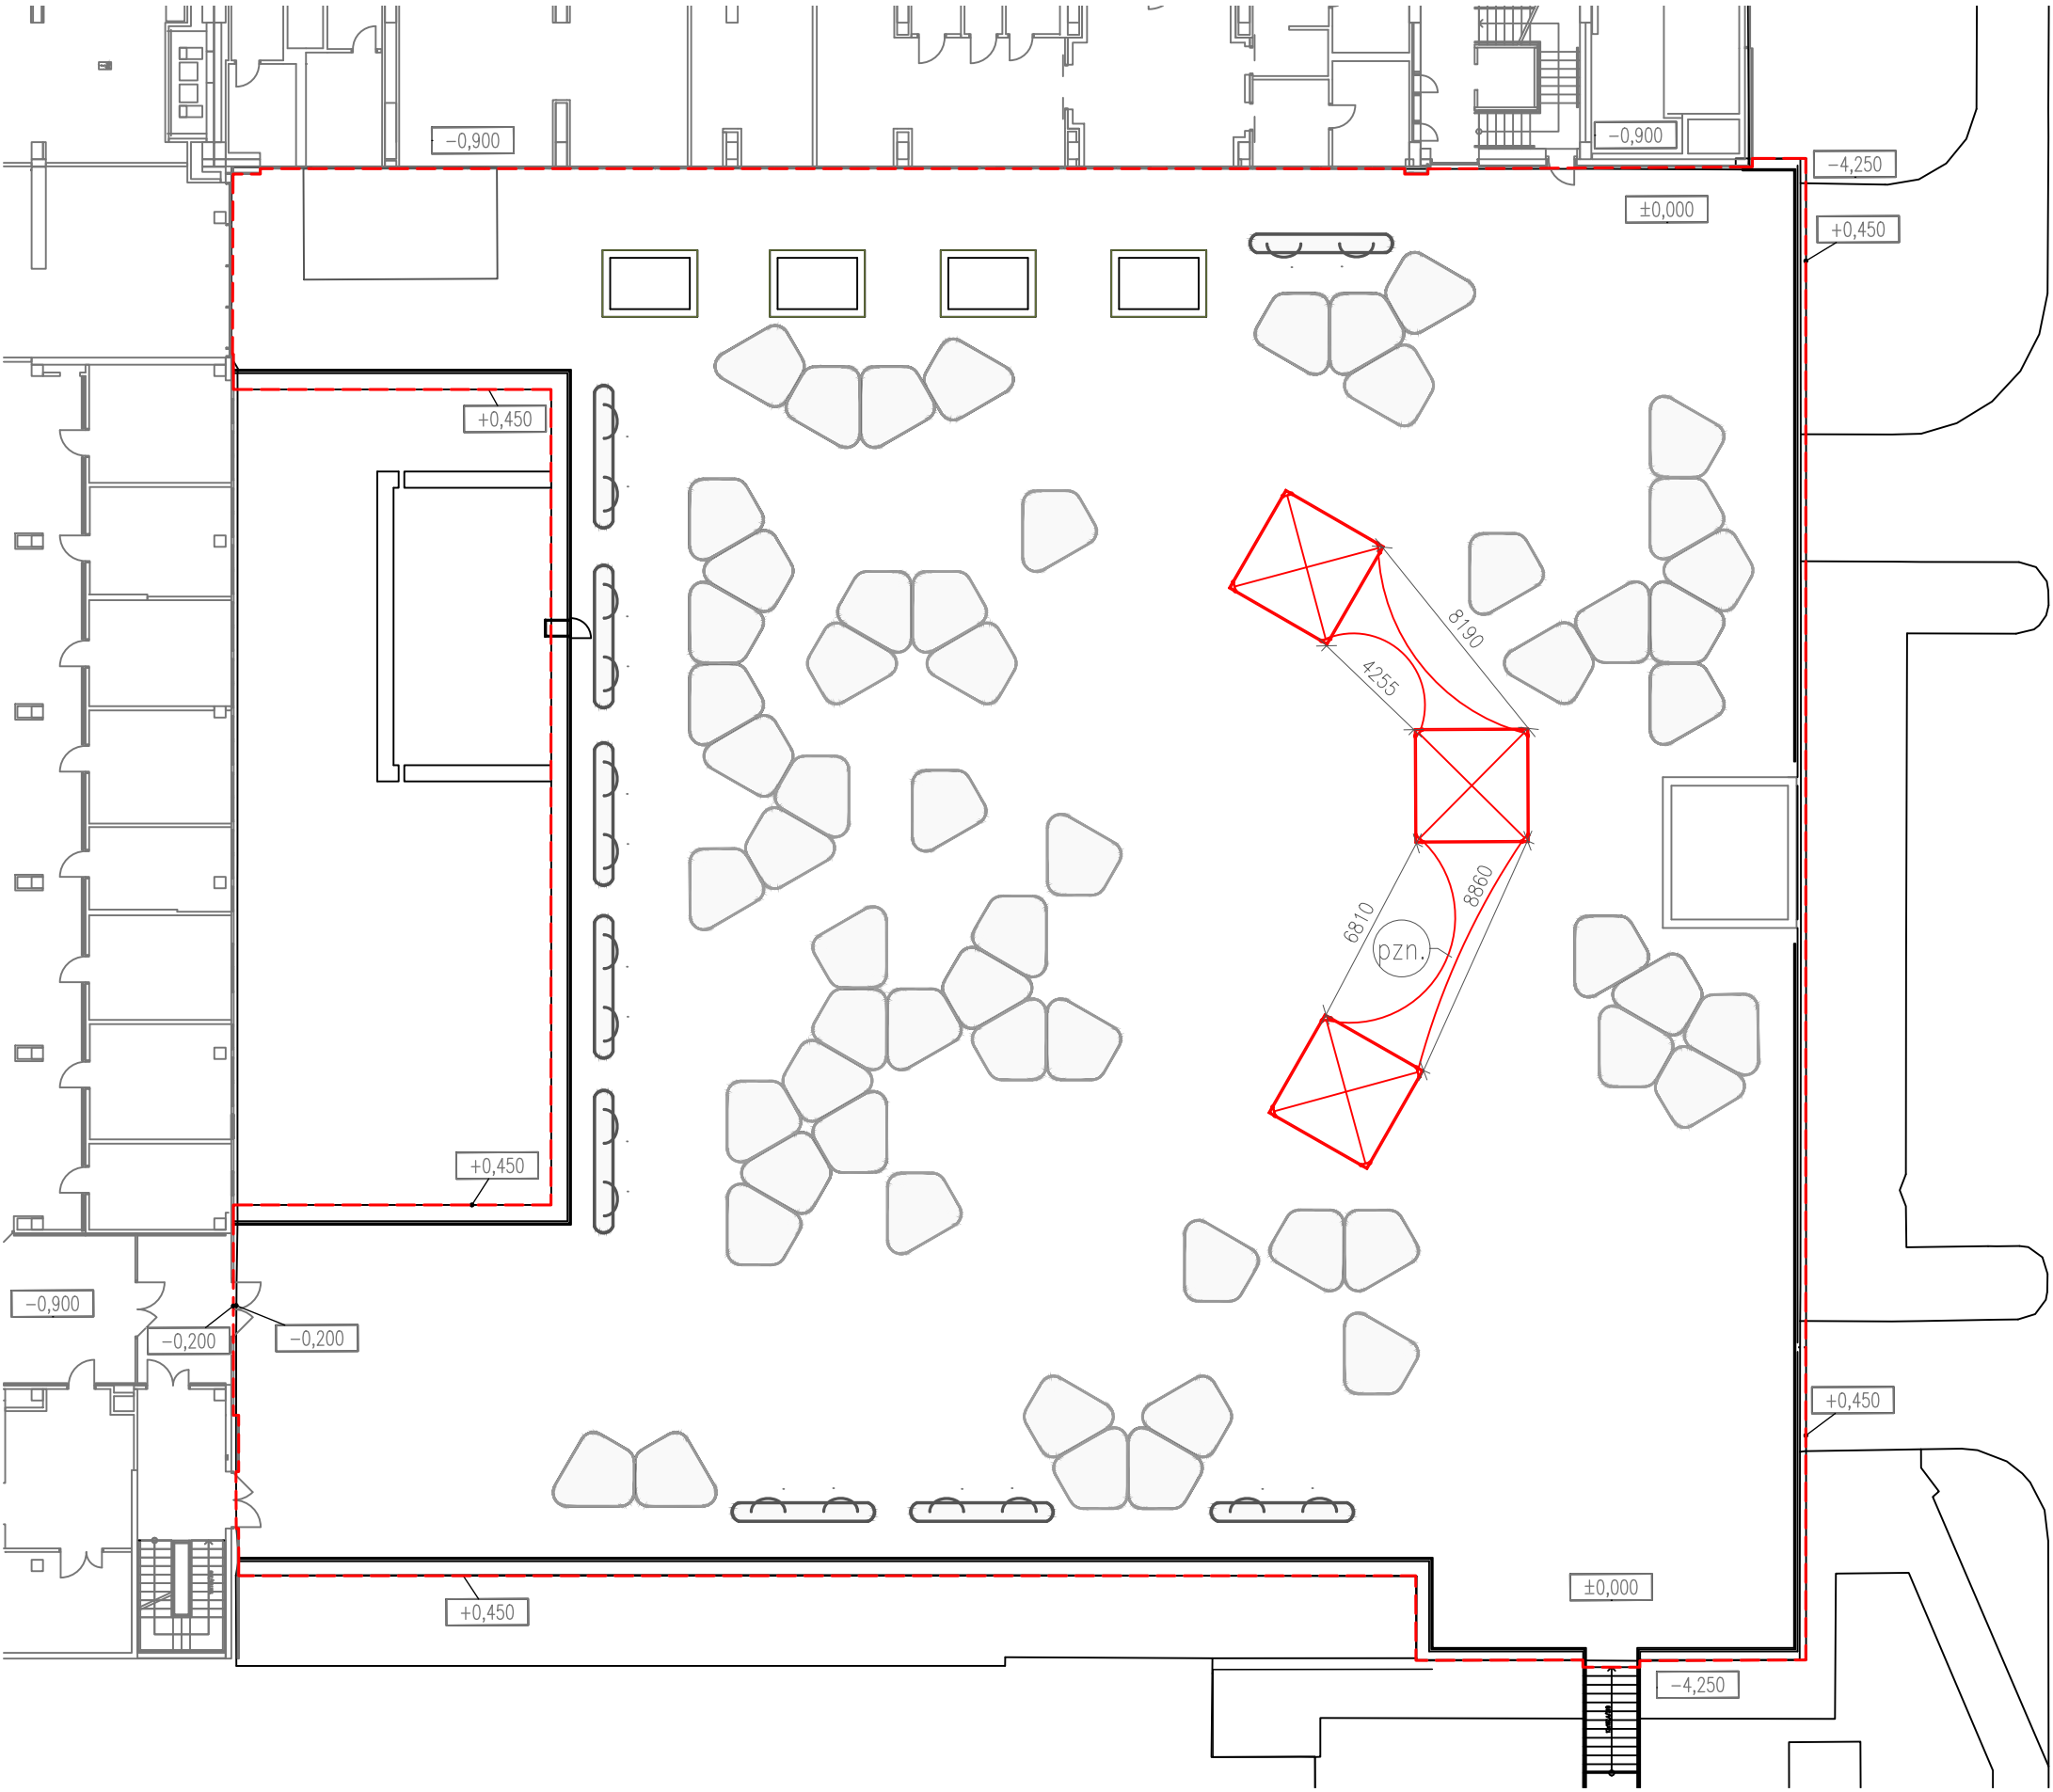
D.5.2 Situace rozmístění  
přístřešků  
M 1:250

Plachta o rozměrech 4000 x 4000 mm je z odolného materiálu, umožňující dlouhodobý venkovní provoz. Na konstrukci střechy přístřešku se napojuje pomocí ocelových ok, které jsou na plachtu všita, k upevnění se použijí speciální knoflíky. Pro zajištění klenutí plachty a zamezení nechtěného zadržení dešťové vody je plachta natažena na ocelové pásy pomocí rukávů, kterými se ocelové pásy protáhnou. Dále se plachta přivazuje na očka vytvořená v konstrukci stříšky. Plachta je vytvořena na zakázku.
