BAKALÁŘSKÁ PRÁCE

Motol - střecha volající po terapii imaginace

FA ČVUT v Praze / Krajinářská architektura  
Ateliér Sitta - Chmelová  
LS 2025

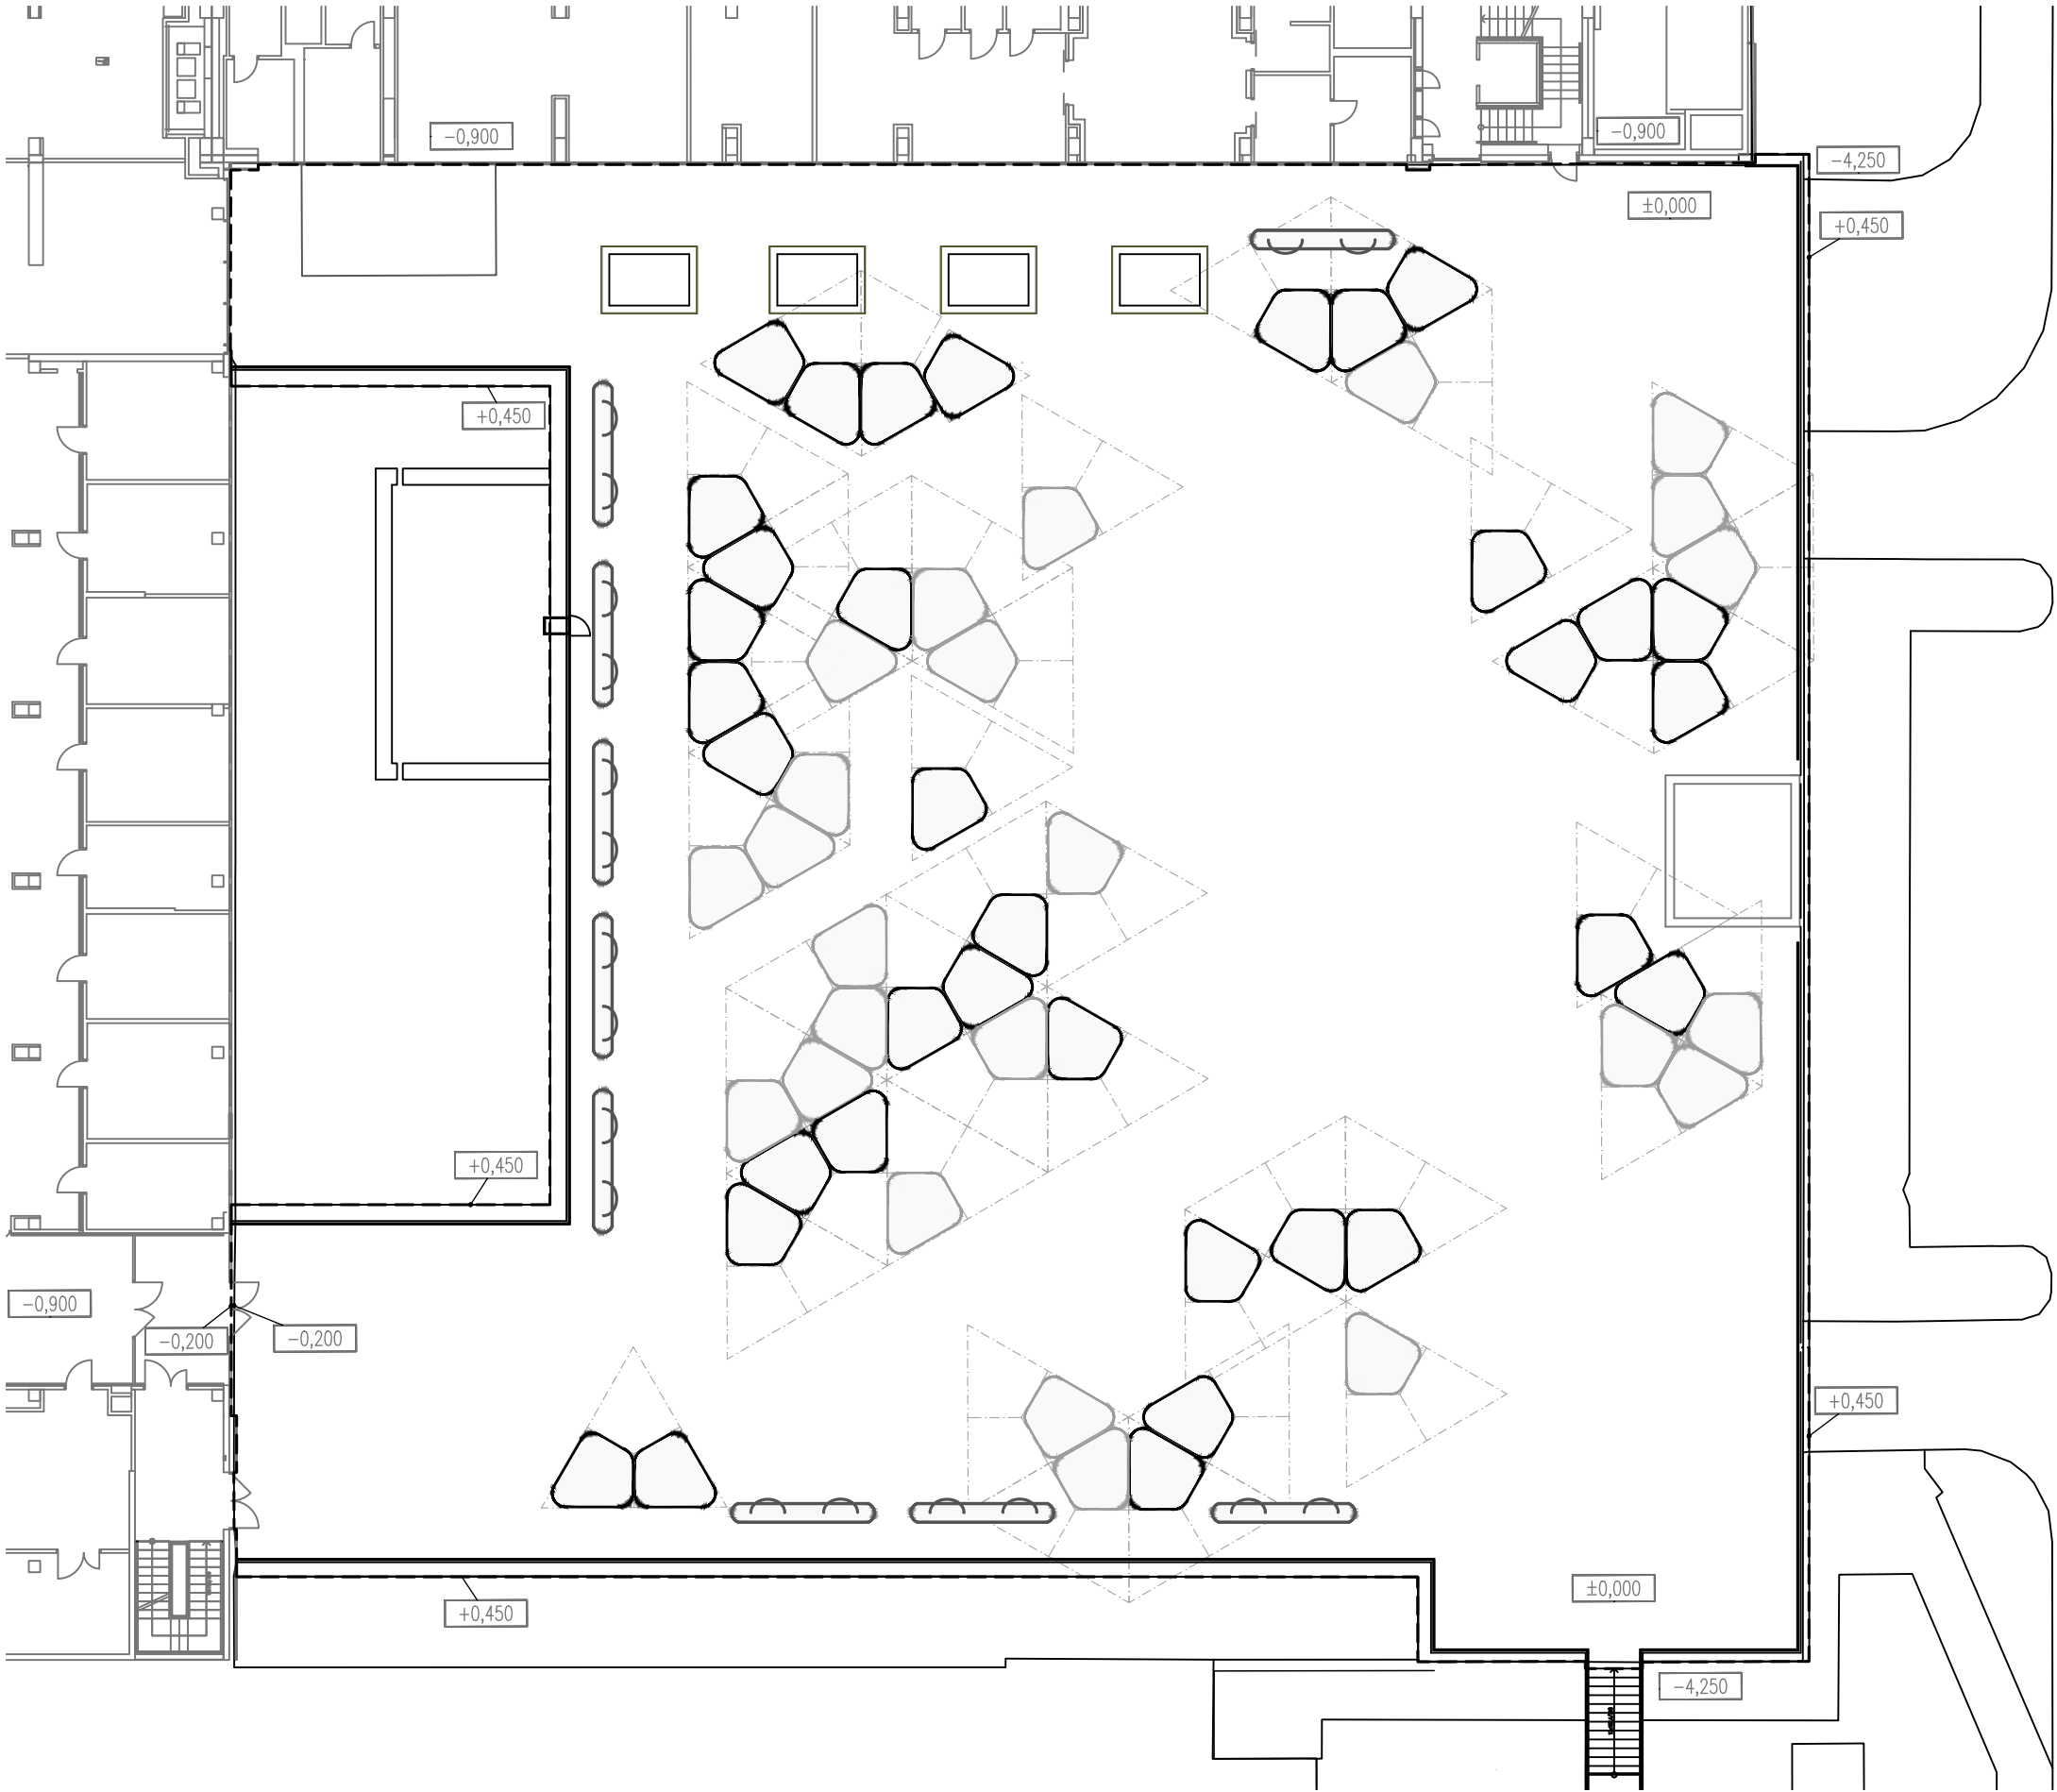
D.6.2 Situace rozmístění nádob  
M 1:250

- území zpracovávané v rámci BP
- nádoba B80
- nádoba B40
- nádoba BLong
- teselační síť rozmístění nádob B80 a B40  
a = 6,5 m

Kompozičně je projekt řešen rozmístěním prvků do teselační sítě a jejich následné doplnění ostatními drobnějšími prvky. Nádoby v teselační síti mají dvě různé výšky a vytvářejí tak terasovitost prostoru.

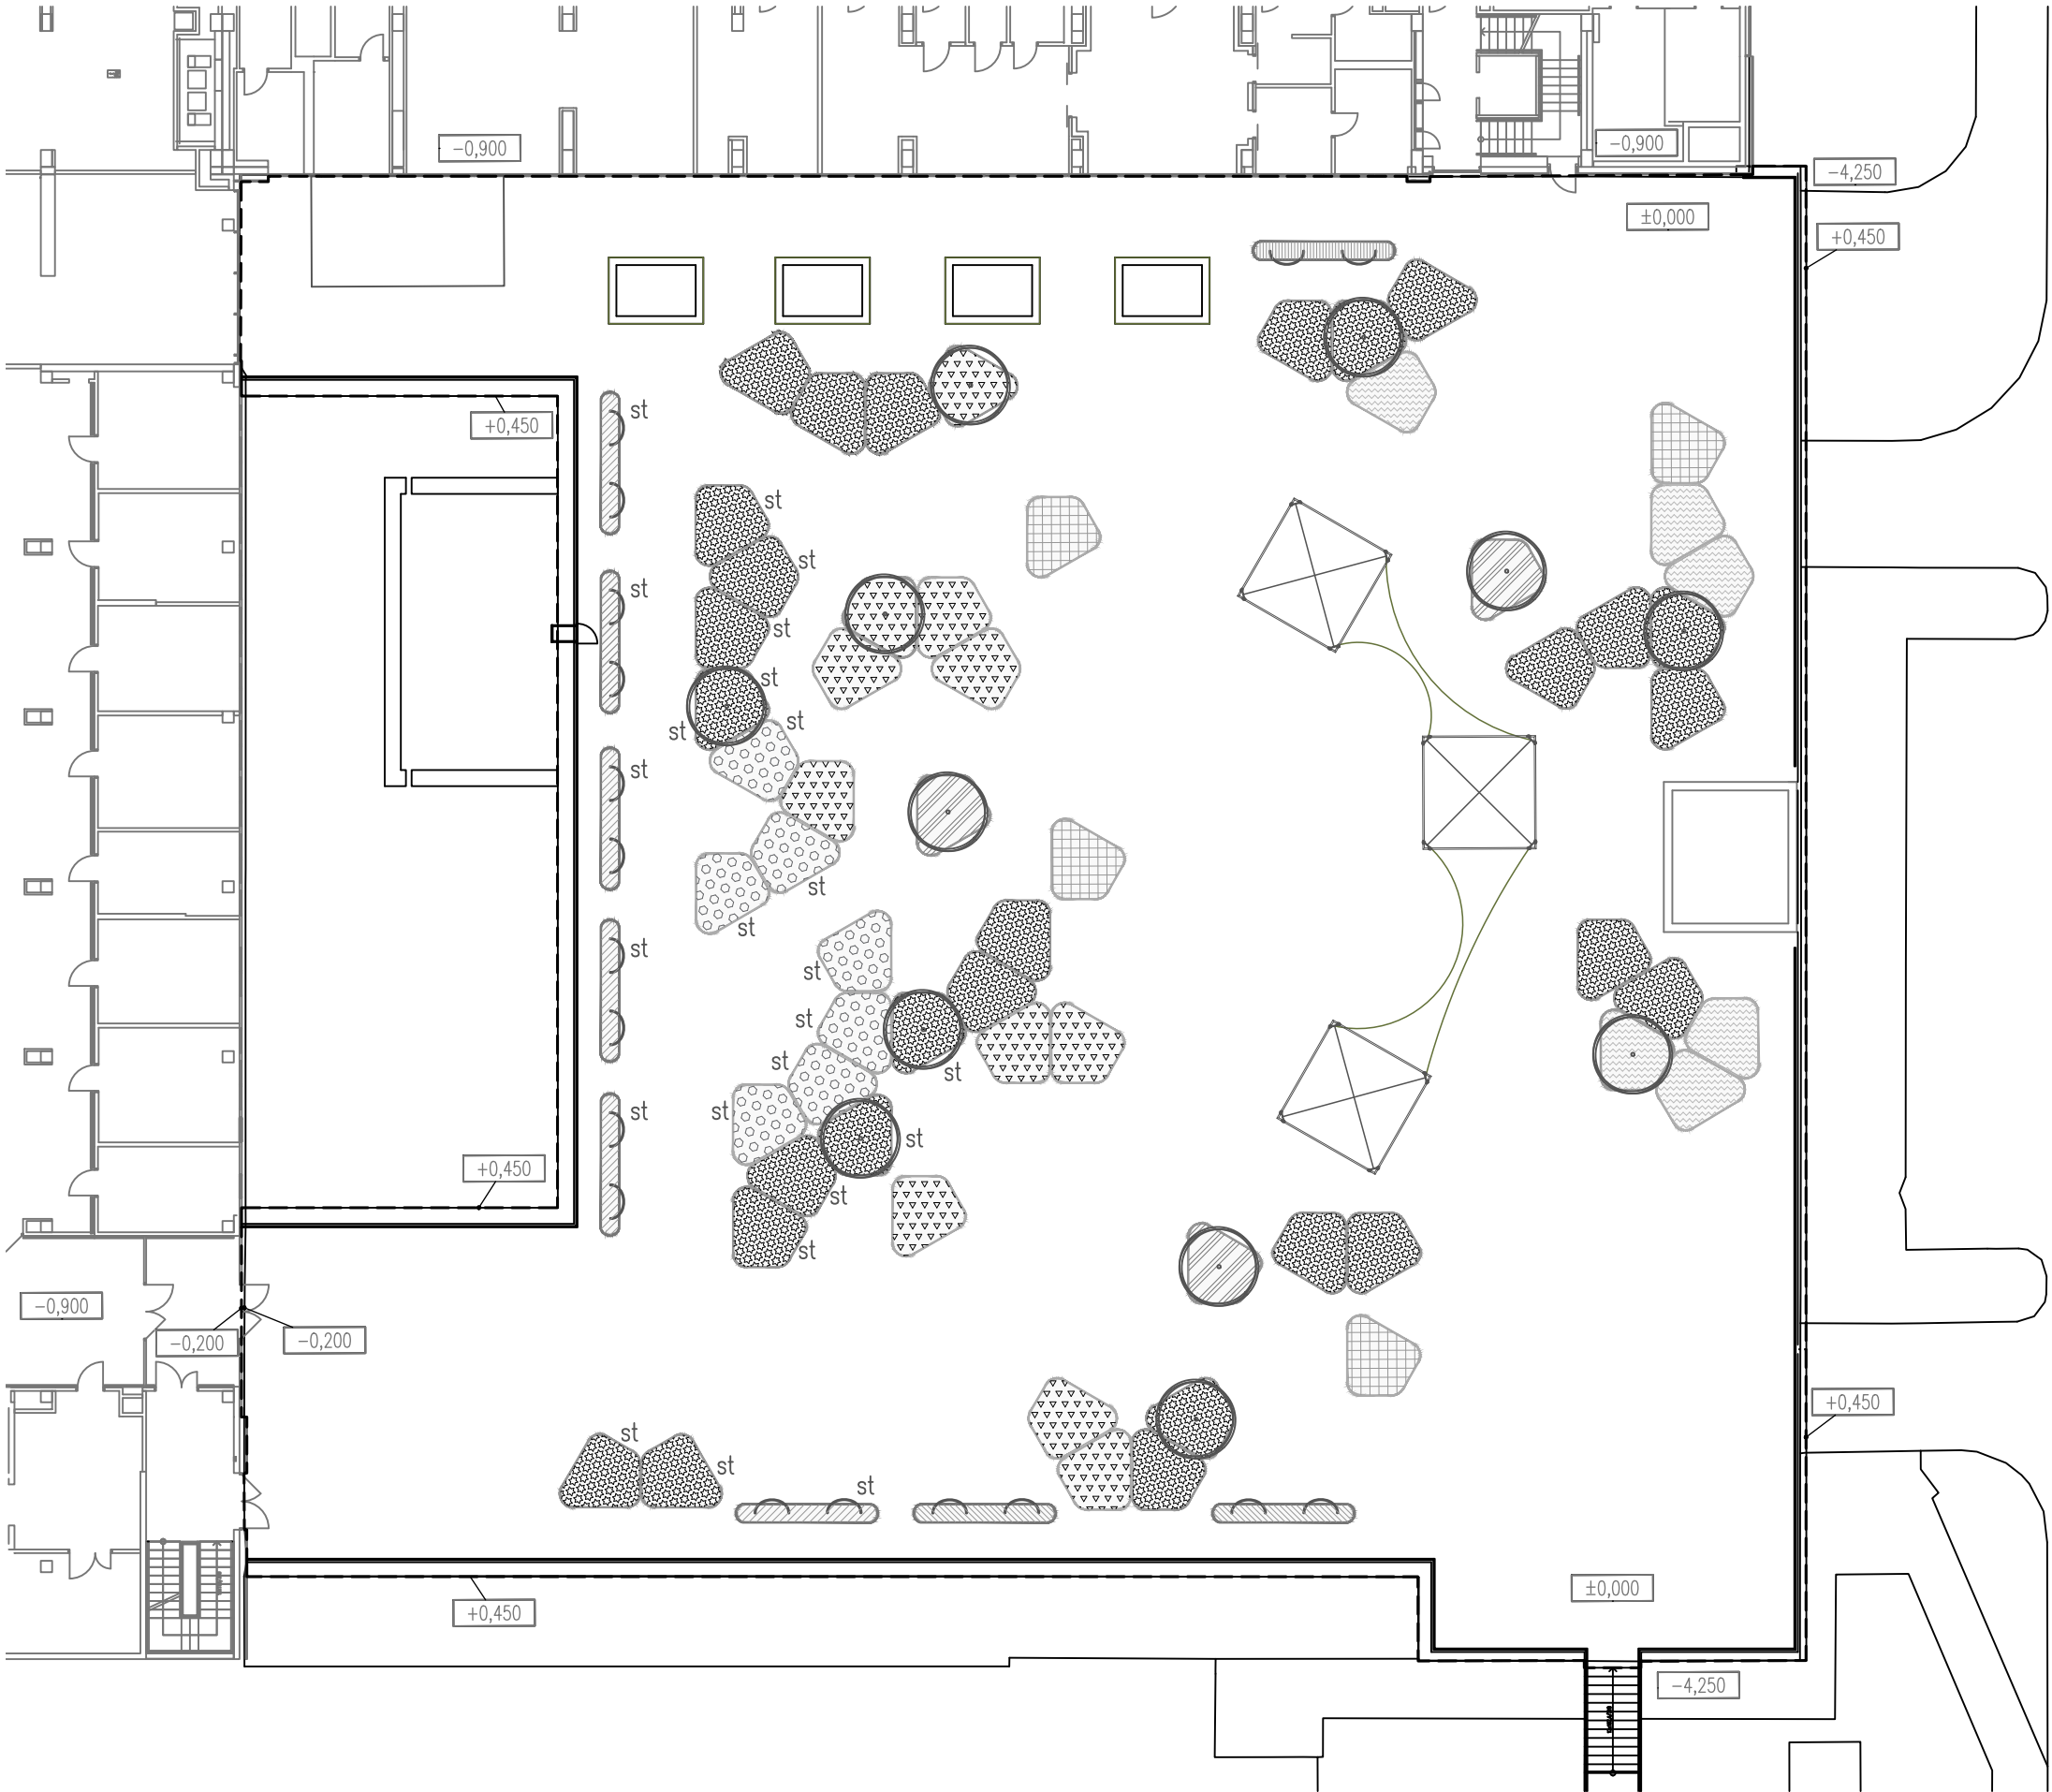
D.7.2 Osazovací plán záhonů  
M 1:250

- území zpracovávané v rámci BP
- záhon OB1 (bílá – stín)
- záhon OB2 (ružová – slunce)
- záhon OB3 (žlutá – slunce)
- záhon OB4 (levandule – slunce)
- záhon OB5 (keře – stín a slunce)
- záhon OB6 (jahody – slunce)
- záhon OBL1 (popínavé – stín)
- záhon OBL2 (popínavé – slunce)
- záhon OBL3 (ostružina – slunce)
- st hamamelis
- amelanchier
- st = stín

Současnou vegetaci nahrazuje nová. Jedná se o trvalkové záhony s označením OB 1 - 6 a OBL 1 - 3, záhony se stříhanými keři a popínavé rostliny na trelážích. Některé záhony fungují zároveň jako podrost pod nízkými stromy. Vegetace je rozmístěna pomocí nádob na rostliny, jde o gradienty barev od bílé, růžové až po žlutou. Jednotlivé vyznačení záhonů je součástí dokumentace SO 07.

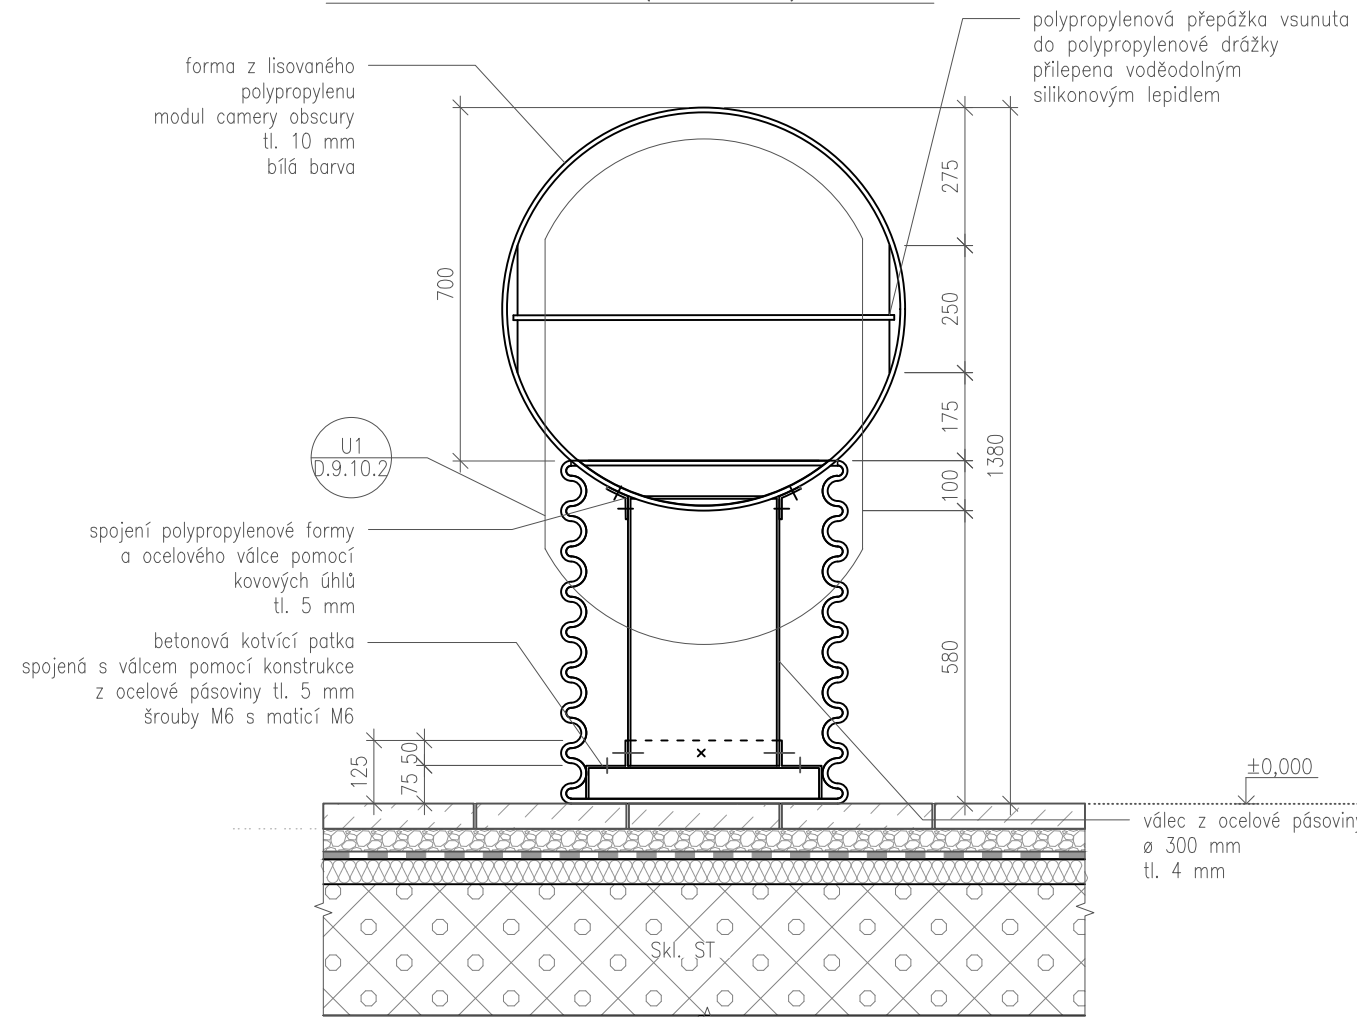
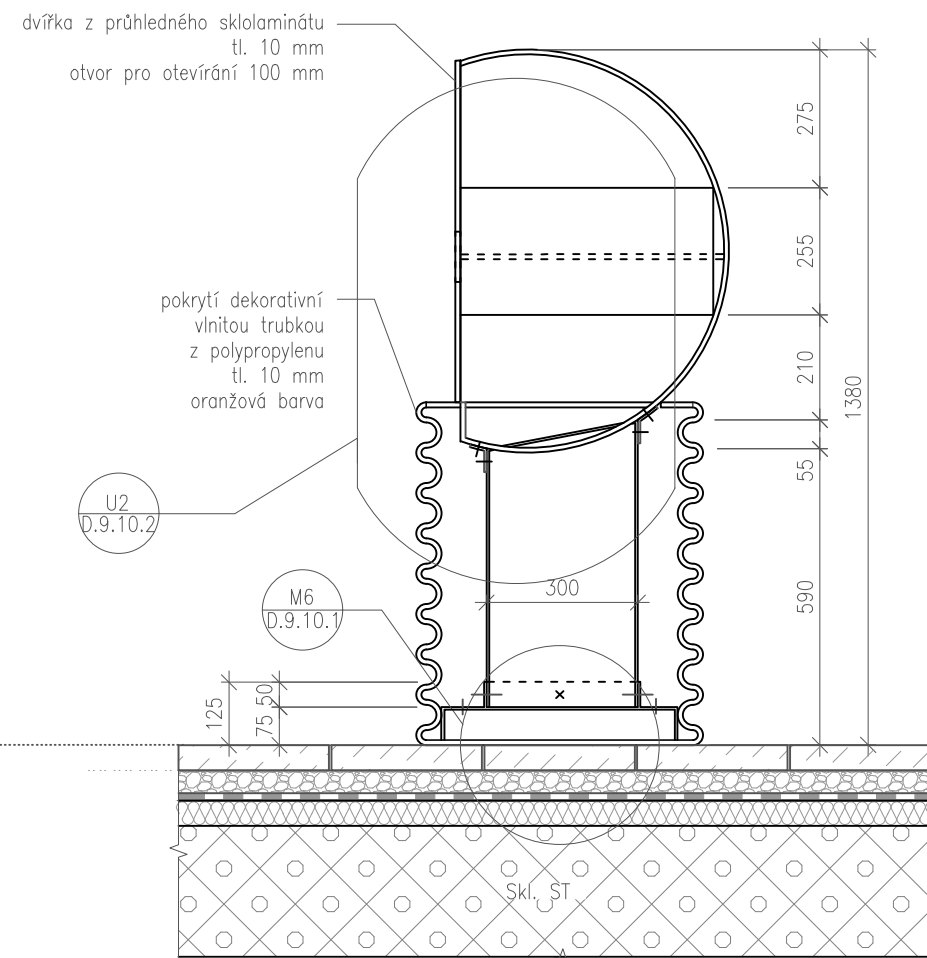
D.9.10 – knihobudka (ŘEZ G-G') M 1:15

Jedná se o polypropylenovou formu o velikosti 2/3 z modulu koule. Uvnitř budky se nachází polypropylenové přepážky, vsunuté do polypropylenových drážek. Všechny části jsou k sobě přilepeny voděodolným silikonovým lepidlem. Forma je připevněna na ocelový válec o tloušťce 4 mm pomocí šroubů a ocelových úhlů o tloušťce 5 mm. Na tento válec se připevňuje kotvící konstrukce na válcovou betonovou patku. Celá konstrukce ocelového válce je kryta dekorativní polypropylenovou trubkou růžové barvy o tloušťce 10 mm.

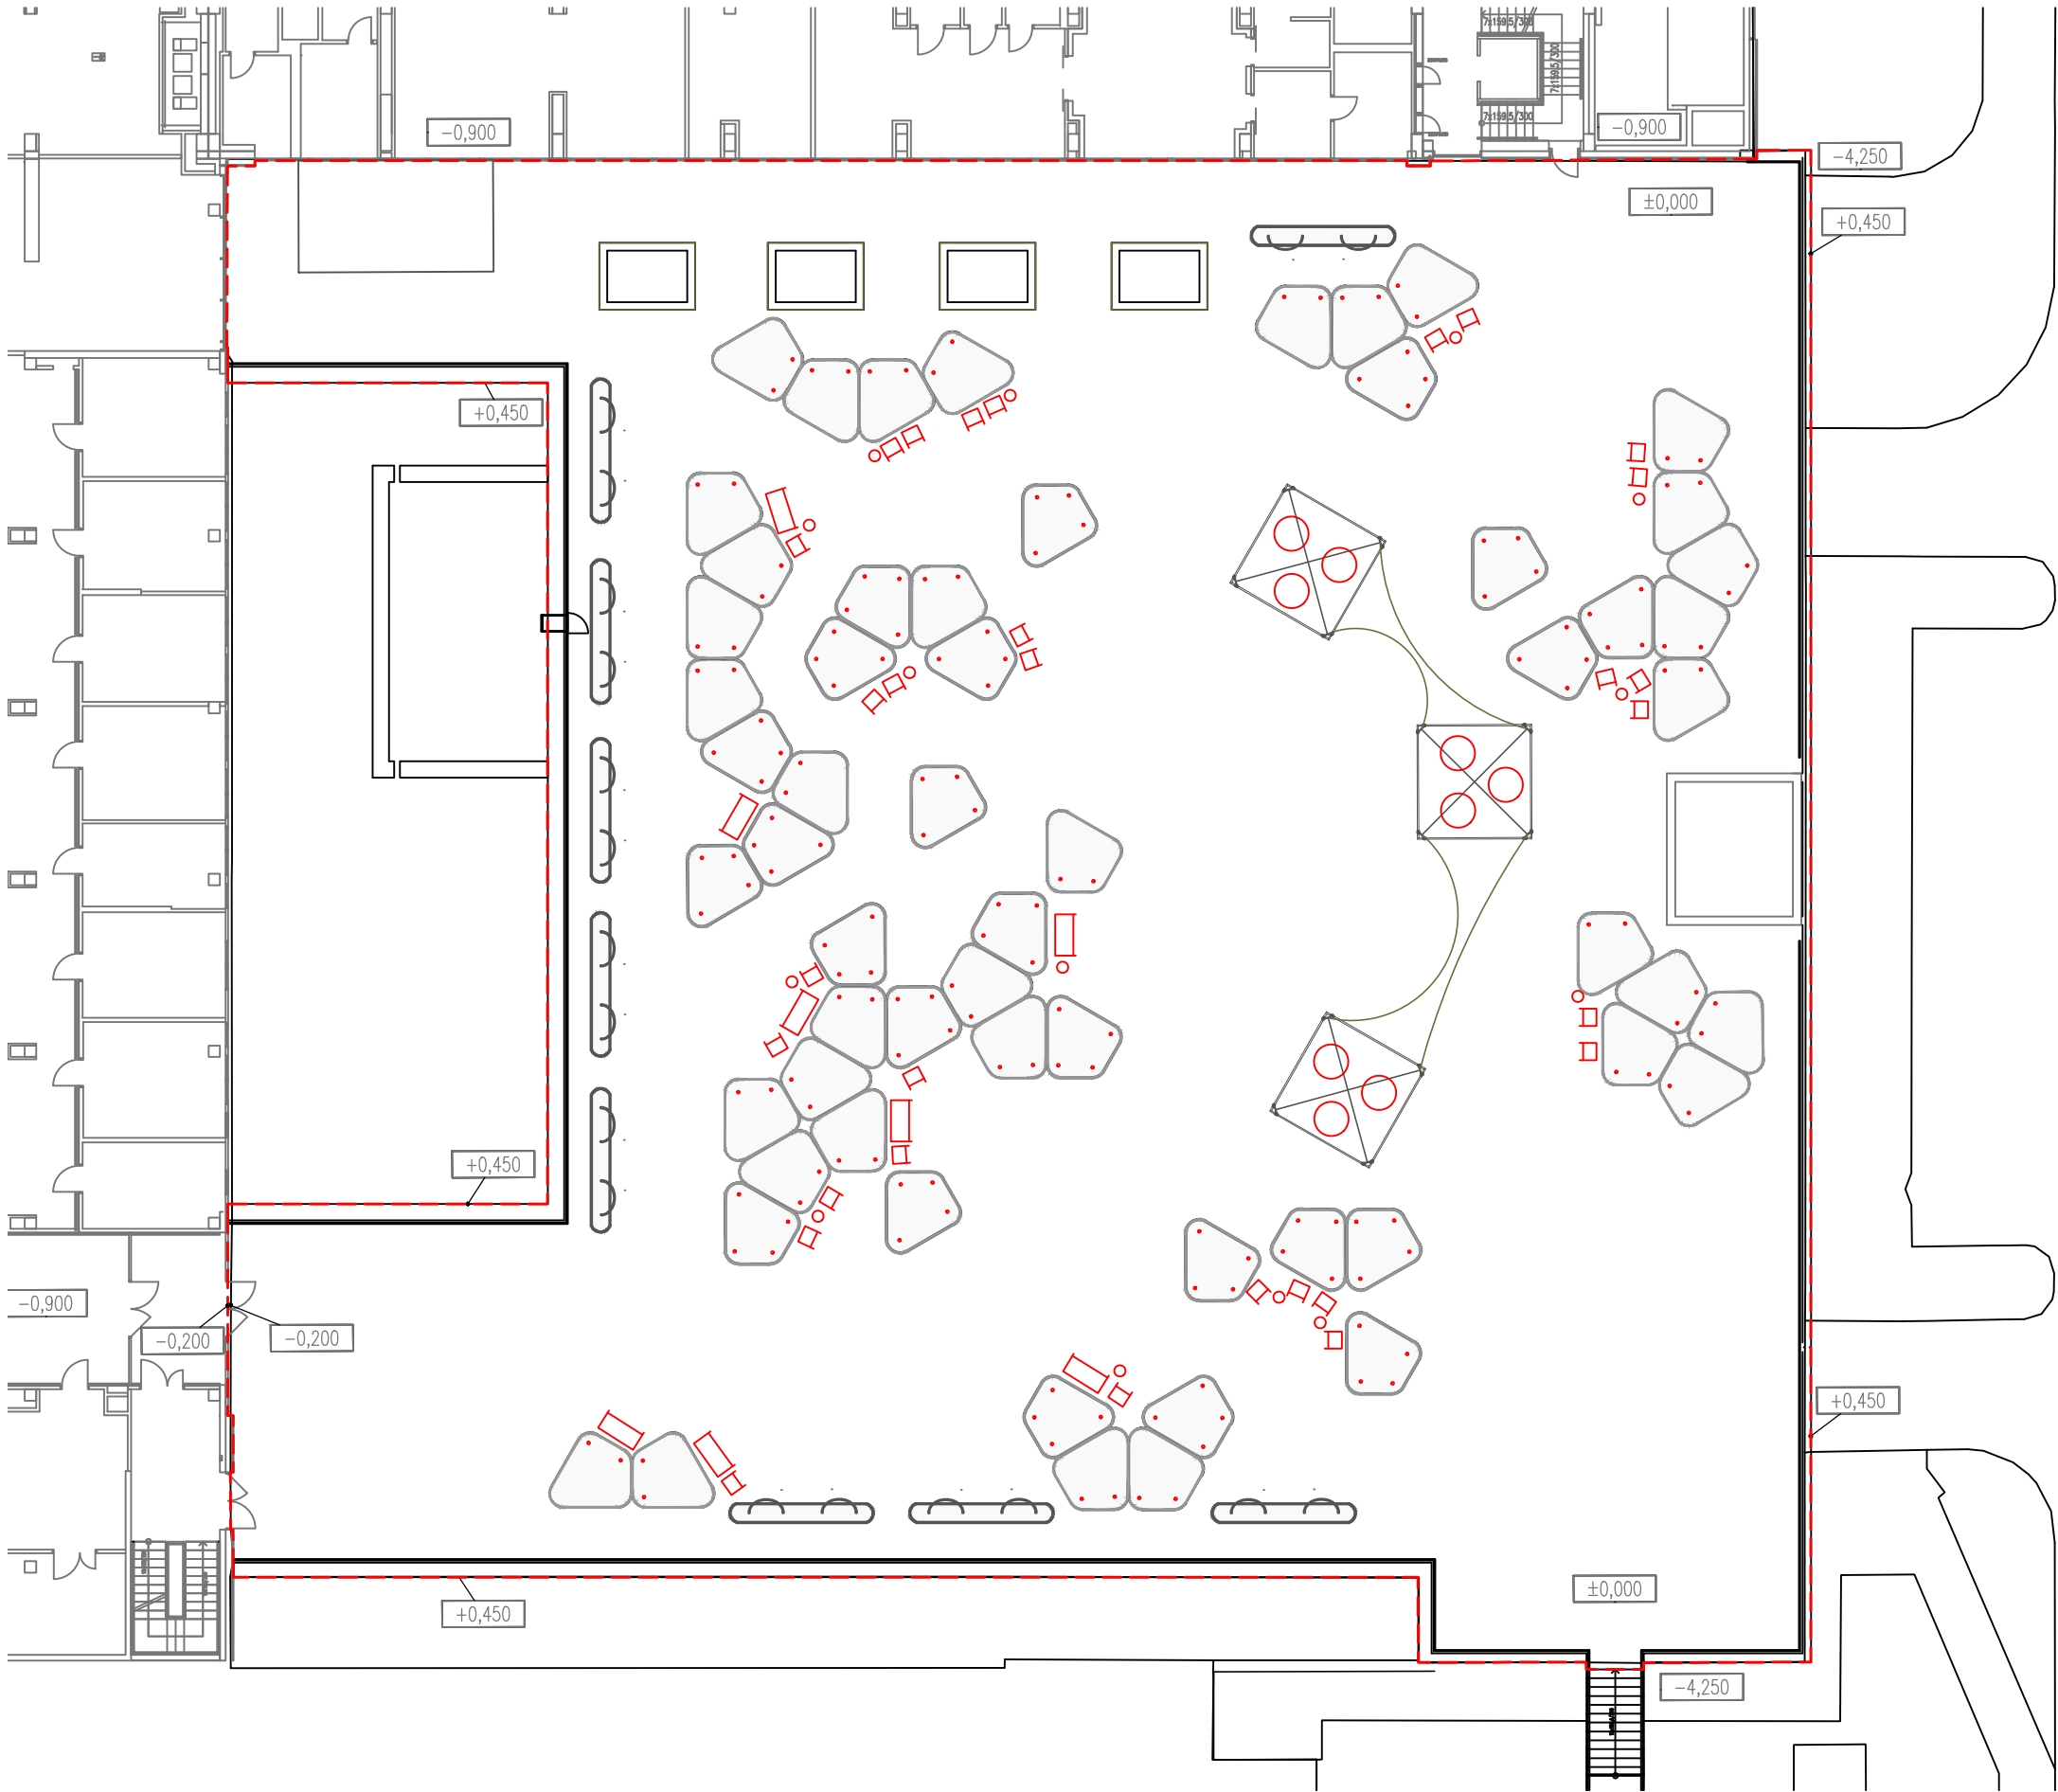
- území zpracovávané v rámci BP
- stolek Spulka EGOE
- sedací objekt ORBIT mmcité
- ◇ venkovní křeslo Viaurdini
- ▭ pohovka s polštářem Viaurdini
- OBI LED solární svítidlo Bojano
