DIPLOMNÍ PROJEKT

REVITALIZACE HOSPODÁŘSKÉHO DVORA VE VYSOKÉ U MĚLNÍKA

České vysoké učení technické v Praze  
Fakulta architektury

Autor: Bc. Julie Šelerová

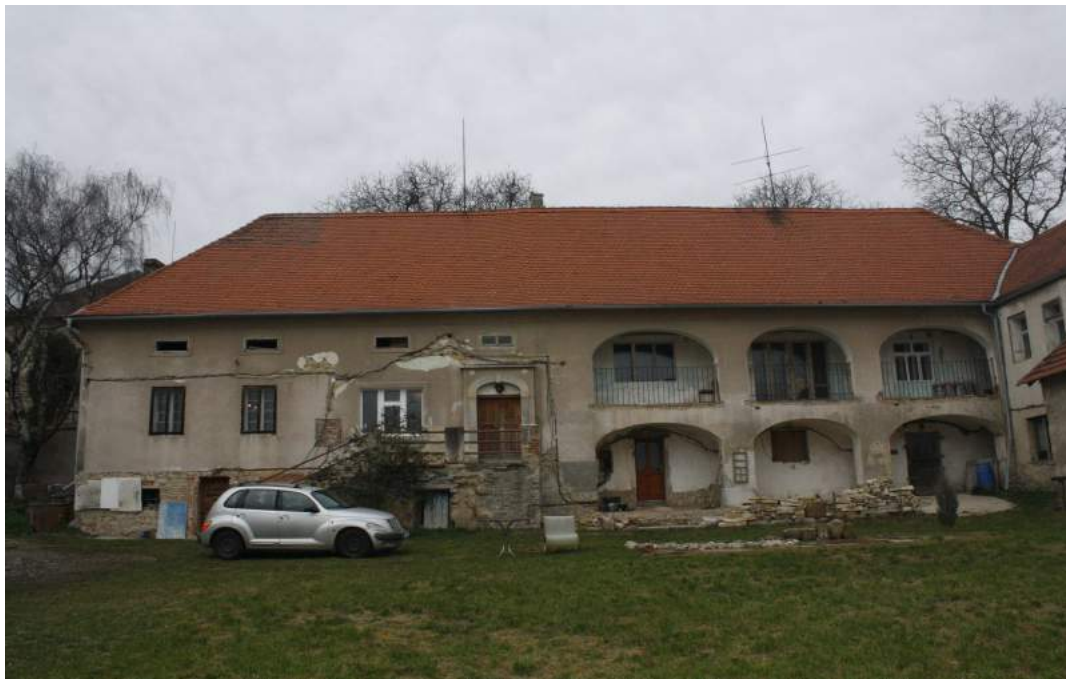
Jižní fasáda objektu

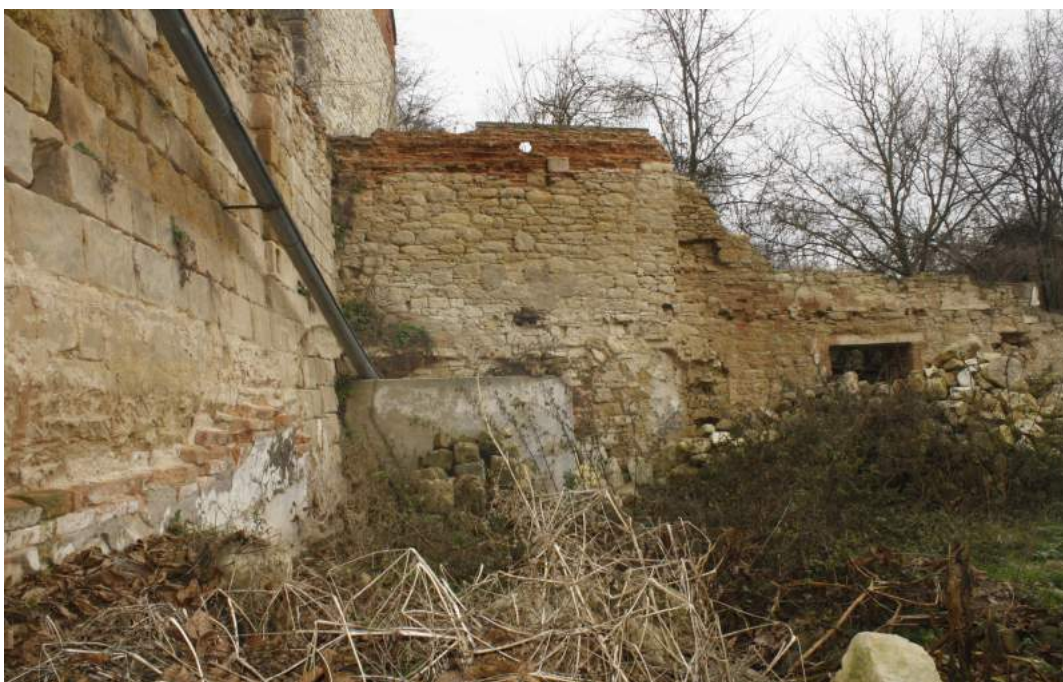
*Východní fasáda objektu „A“ - otisk pultové střechy*

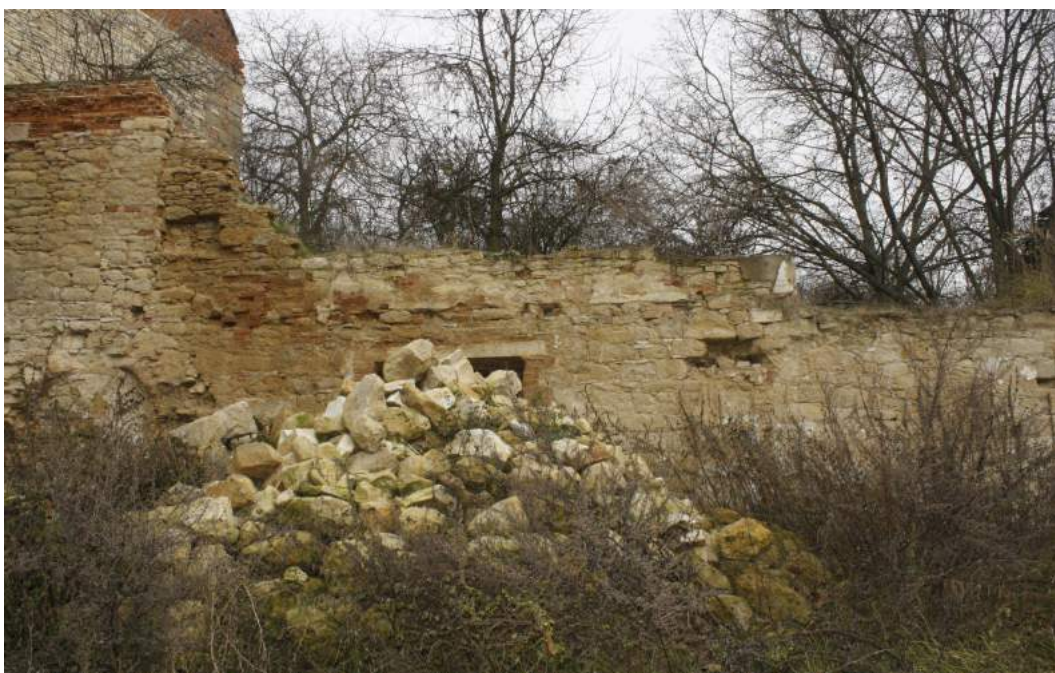
*Pohled na dochovanou východní zeď*

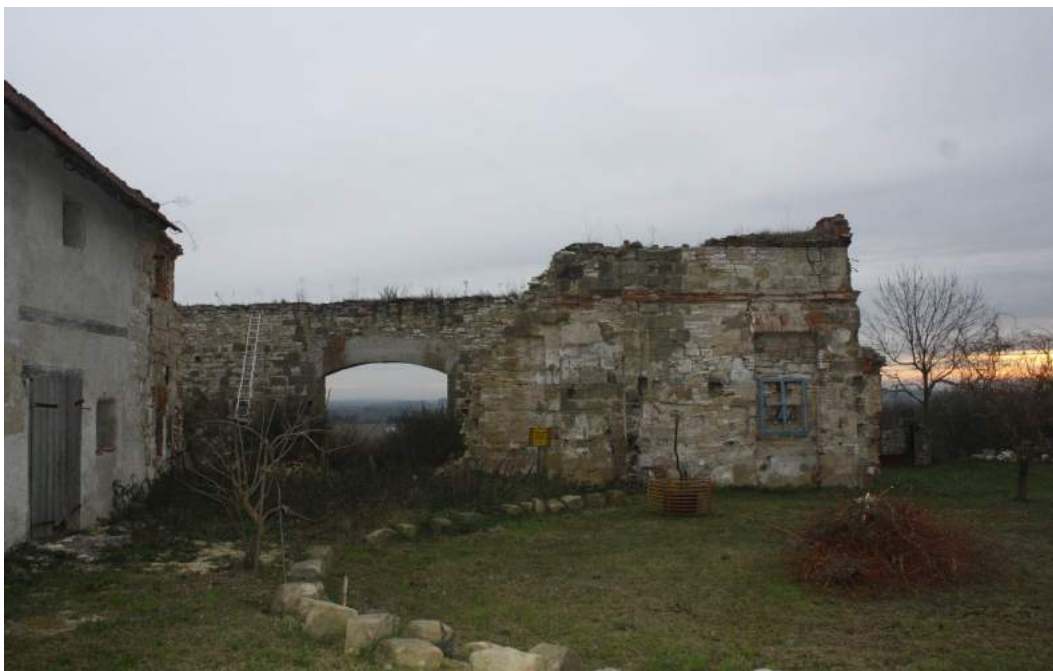
*Severní dvoupatrové „křídlo“ s částečně dochovanou segmentovou klenbou*

| <i>ochrana a ošetření:</i> | - zajištění konstrukcí před další degradací vlivem počasí<br>- zajištění obvodových stěn proti vyklápění<br>- vhodné místo pro dostavbu objektu s návazností na dochované konstrukce |

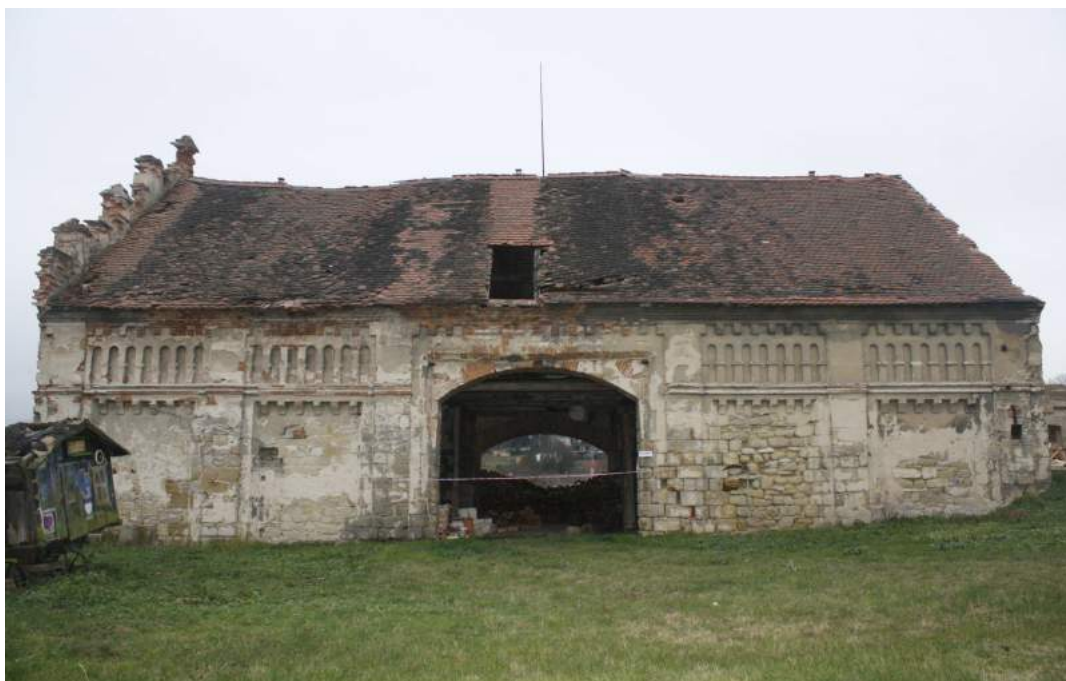
| <i>stav:</i> | - fasády jsou téměř bez omítky a je zde znatelná degradace zdobných cihelných prvků vlivem povětrnosti<br>- střešní krytina je poškozena (propadlé latě a chybějící tašky)<br>- v jihozápadním nároží objektu (na okraji svahu je svislá trhlinka |

*Západní fasáda objektu*

| <i>ochrana a ošetření:</i> | - oprava interiérů<br>- opatření fasád omítkou<br>- vložení výplní otvorů<br>- statické zajištění trhliny na nároží<br>- posouzení stavu krovu a případná výměna (částí) prvků<br>- přeložení střešní krytiny a nové laťování |

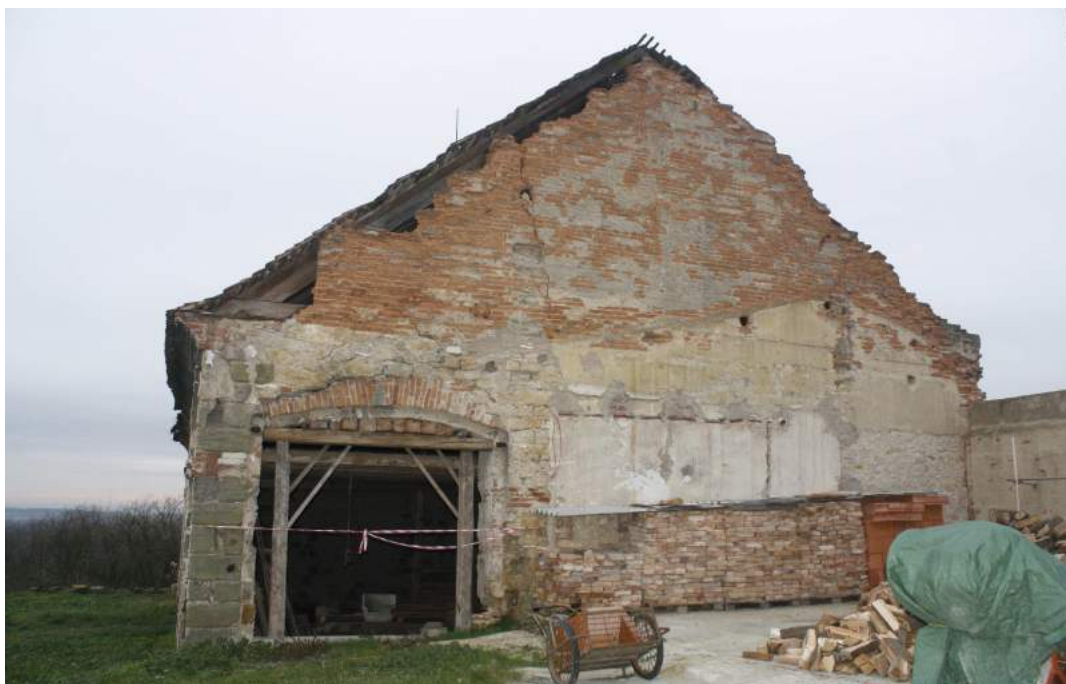
Otisk zaniklého objektu na fasádě objektu „E“

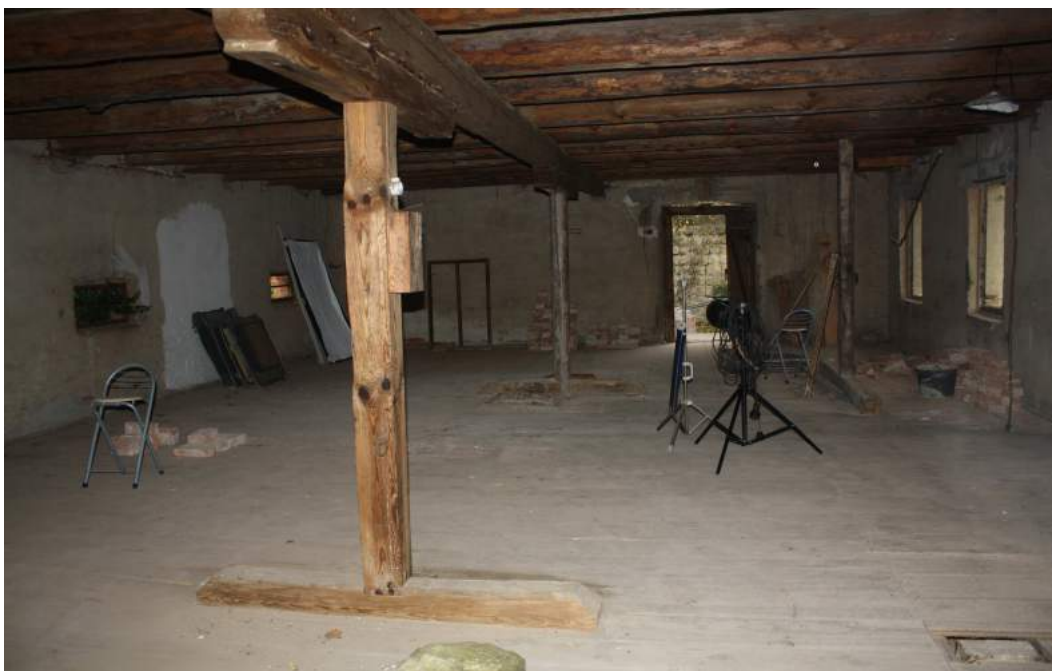
*Prostor 1. patra*

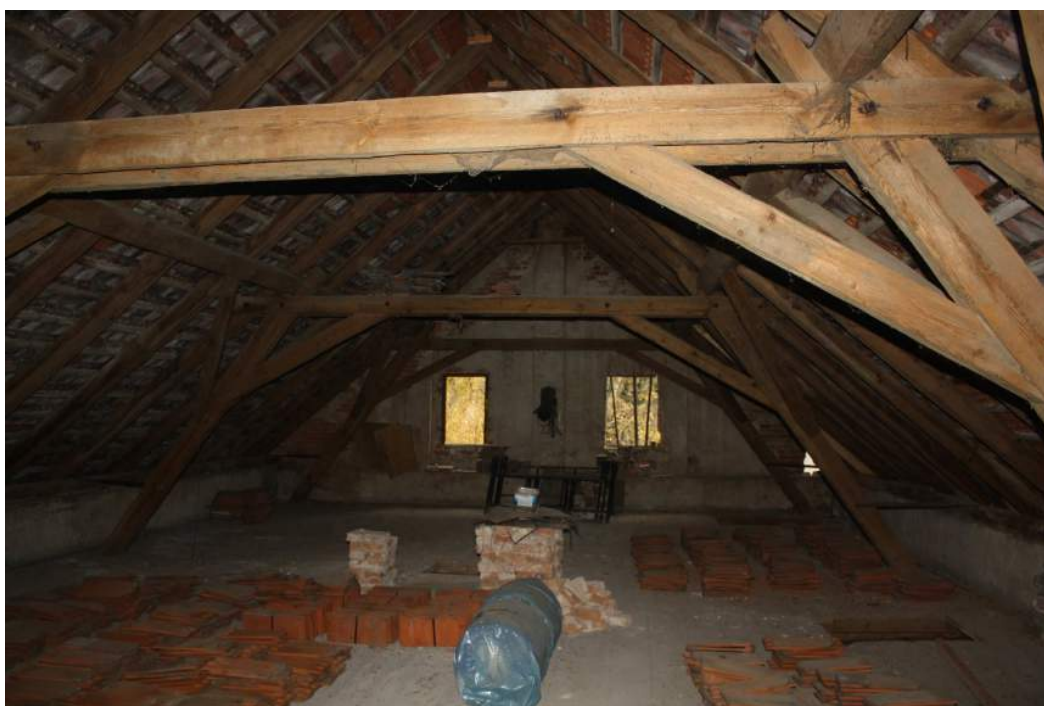
*Krov*

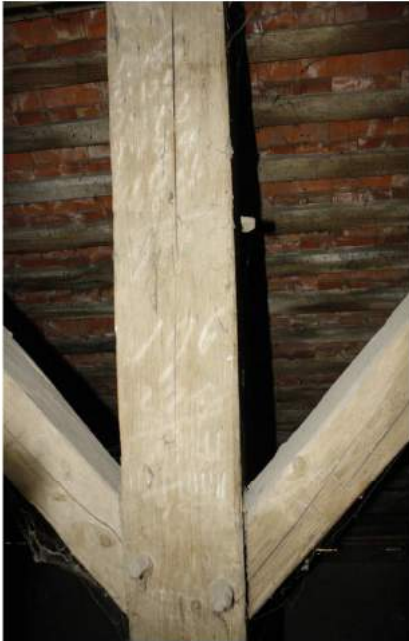
## prvek A3.01

| <i>charakter:</i> | - hambalkový krov sedlový, valbový se stojatou stolicí s hambalkem a vazným trámem v každé vazbě | <p><i>Spoj s dřevěným kolíkem, nápisy na prvku</i></p> |
| <i>stav:</i> | - viditelné části krovu jsou ve velmi dobrém stavu bez viditelného poškození či napadení hmyzem a houbami | |

| <i>ochrana a ošetření:</i> | - doporučeno provést odbornou sondáž a posouzení rizikových (nad římsou) a v současnosti zakrytých míst | <p><i>Pohled do prostoru krovu</i></p> |

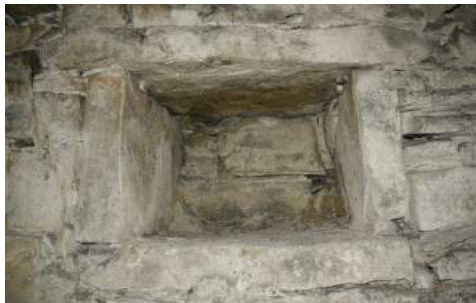
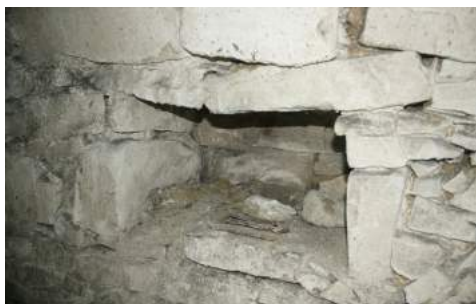
**prvek A1.06**

| charakter: | - zděný kamenný sklípek (pravděpodobně lednice) vystupující z obrysu půdorysu a zasahující na sousední pozemek fary | <i>Niky ve stěnách</i><br><br> |
| popis: | - sklípek (lednice) je vytesaný do skalního podloží<br>- prostor je přístupný z přízemních místností objektu valeně klenutou chodbičkou<br>- samotný prostor sklípku je oproti chodbičce do všech stran zvětšen a též je valeně zaklenut<br>- v severní, východní a západní stěně je vytvořena nika<br>- současná podlahová vrstva je tvořena zásypem (hlínou a kameny) tloušťky cca 30cm nad „původní“ podlahou | |

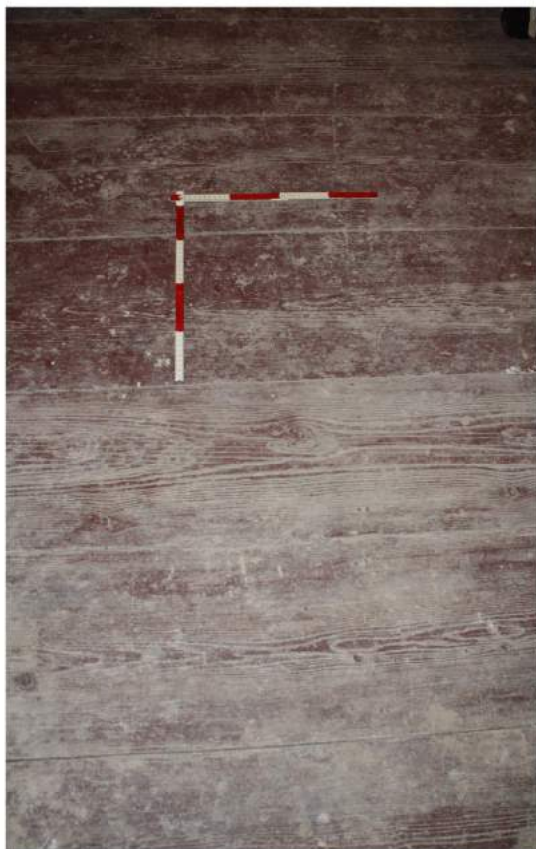
**prvek A2.13/P3**

Pohled na podlahu u vstupních dveří do místnosti

| <i>ochrana a ošetření:</i> | - je zapotřebí zjistit původ a hodnotu stávající povrchové úpravy<br>- přebroušení a obnovení povrchové úpravy |

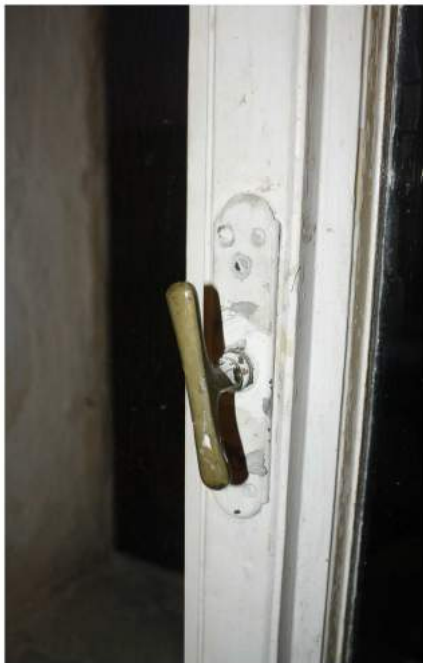
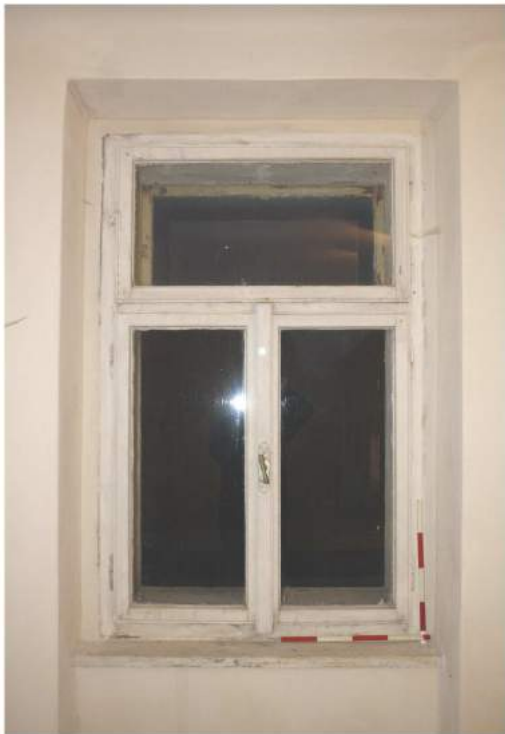
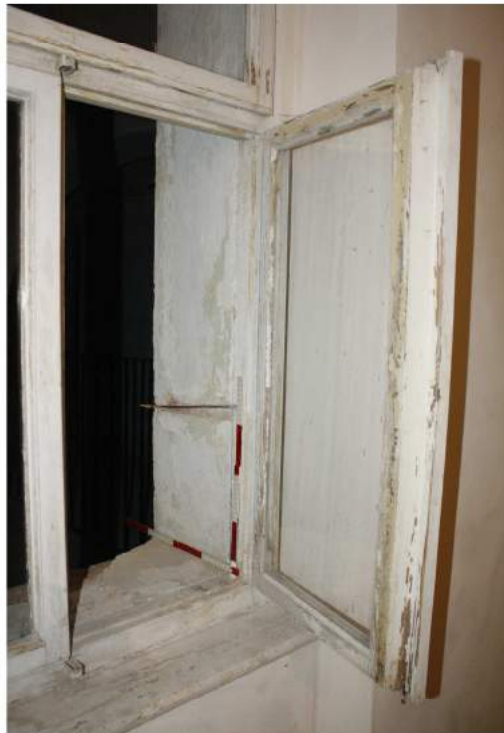
## prvek A2.13/03 (a, b)

| <b>popis:</b> | - dřevěné rámy<br>- křídla mají skla bez dalšího členění<br>- povrchová úprava: bílý (smetanový) nátěr na křídlech, rámech, okenicích, závěsech a kličkách; na vnější části vnějšího okna světle modrý nátěr<br>- kování: 14x oblý zapuštěný závěs, zalomené kličky, mosazná olivová klika (vnitřní okno) | |
| <b>stav:</b> | - povrchová úprava vnitřních oken místy odřená<br>- s vnějších oken dochován jen jeden rám s velmi sedřenou povrchovou úpravou | |

| <b>ochrana a ošetření:</b> | - je zapotřebí zjistit původ a hodnotu stávajících (viditelných) povrchových úprav<br>- menší opravy a obnovení nátěrů | |

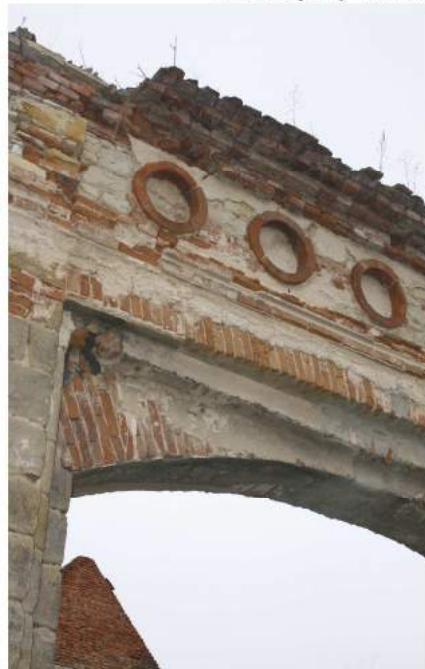
## prvek D/F1

| stav: | - těžce poškozeno povětrnostními vlivy |

*Ozdobné prvky nad bránou*

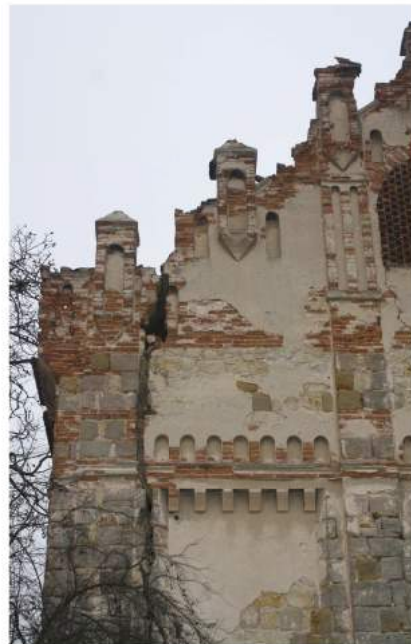
## prvek E/F1

| <i>stav:</i> | - těžce poškozeno povětrnostními vlivy |

*Detail nároží jižního štítu*

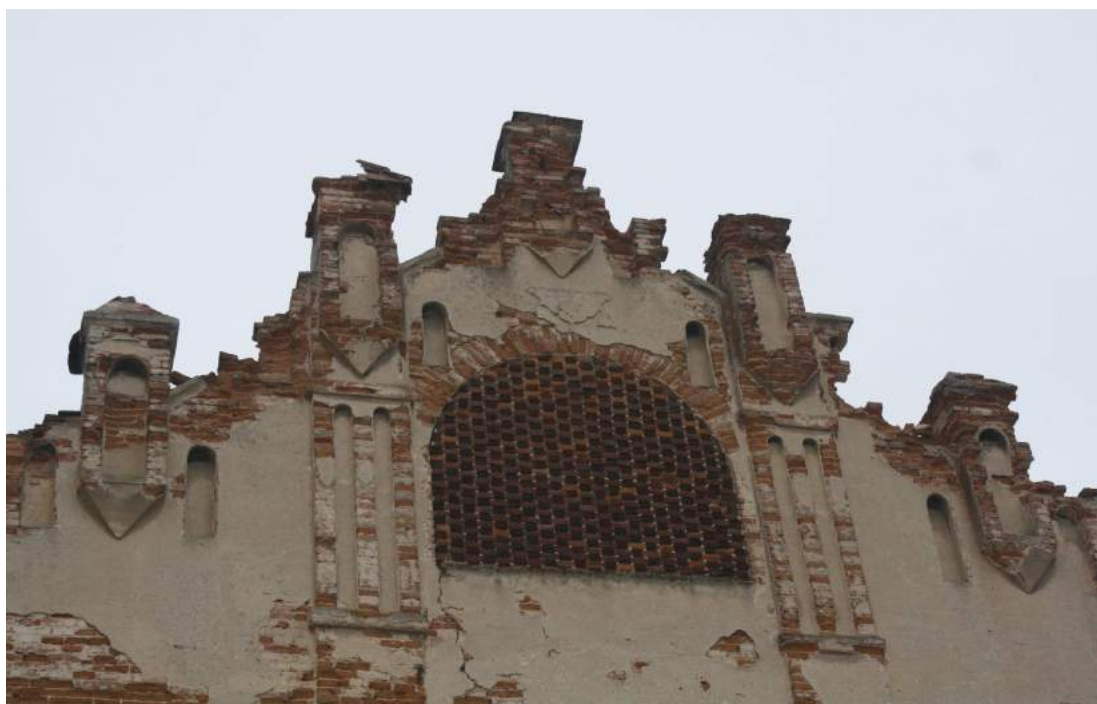
*Detail jižního štítu*
